4. 水害と治水事業の沿革

4.1 既往洪水の概要

4.3 治水事業の沿革

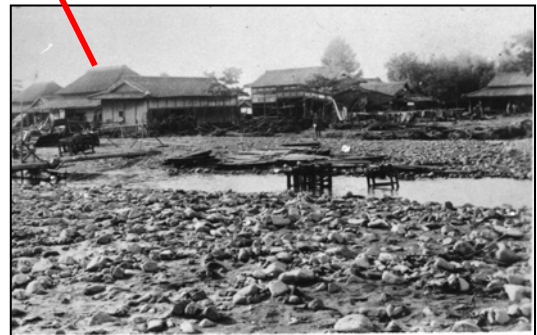
重信川の破堤による田畑への川砂利の流出（松山市久谷地区）

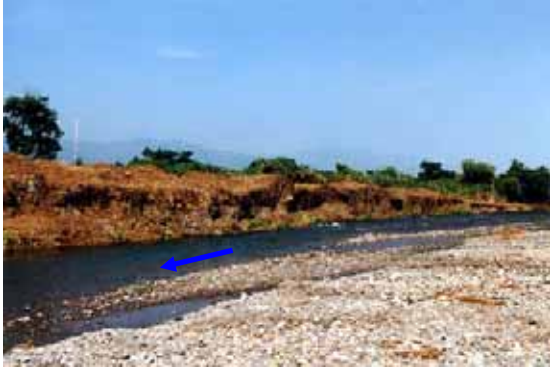
平成元年 8月洪水での河岸崩壊
 (松山市南高井地先^{みなみたかい})

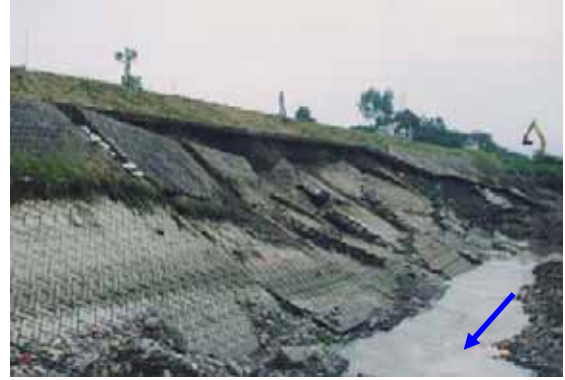
平成7年 7月洪水での護岸崩壊
 (東温市牛湫地先^{うしぶち})

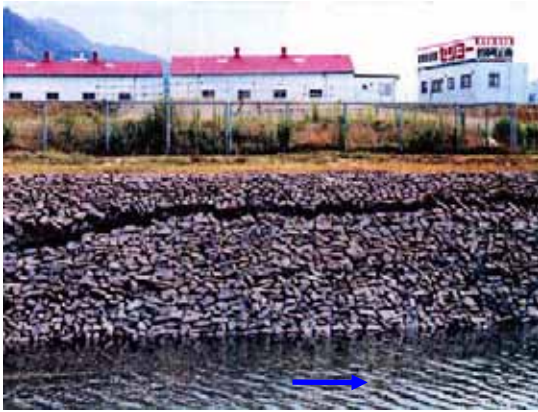
平成8年 7月洪水での護岸崩壊
 (砥部町八倉地先^{やくら})

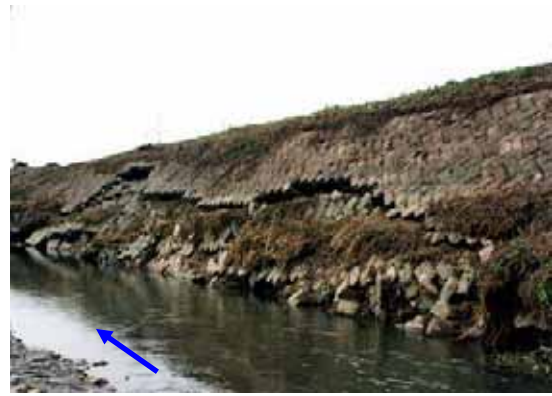
平成9年 7月洪水での護岸崩壊
 (松山市古川地先^{ふるかわ})

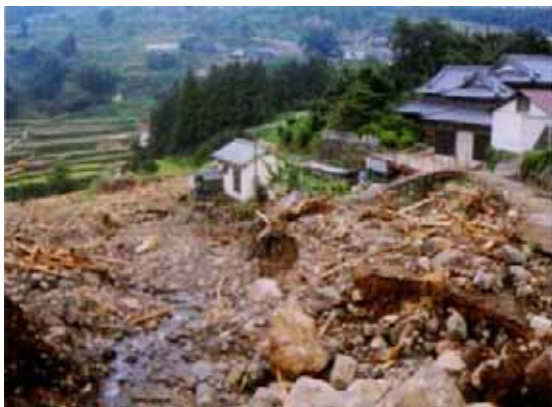
平成11年 9月洪水での土砂災害
 (惣田谷川^{そうだたにがわ})

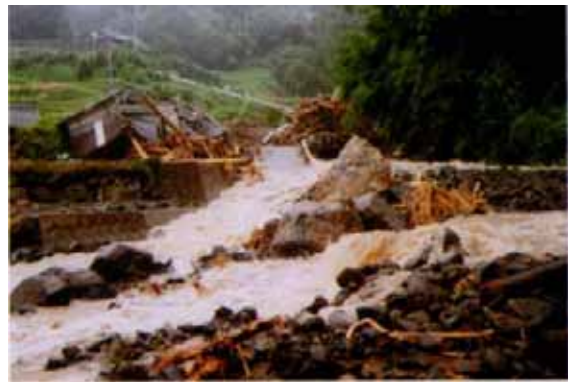
平成11年 9月洪水での土砂災害
 (弓折谷^{ゆみおれだに})

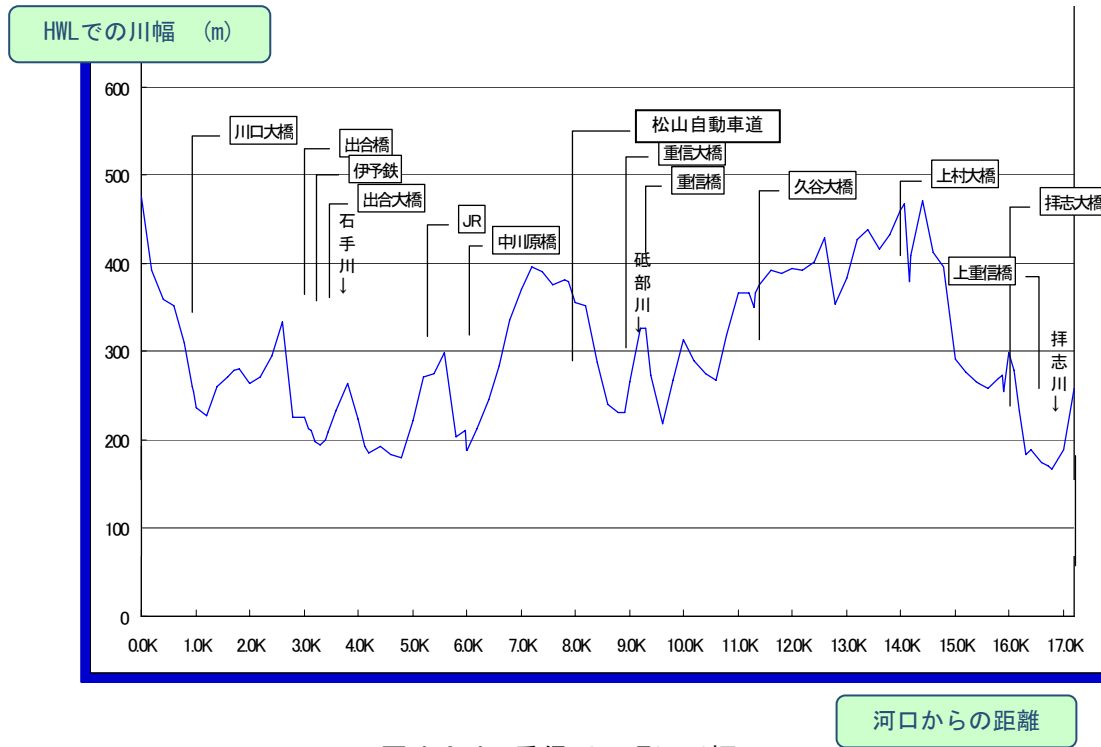
図 4.3.4 重信川の現況川幅

上流域は川幅が広く、中下流域は川幅が狭い。

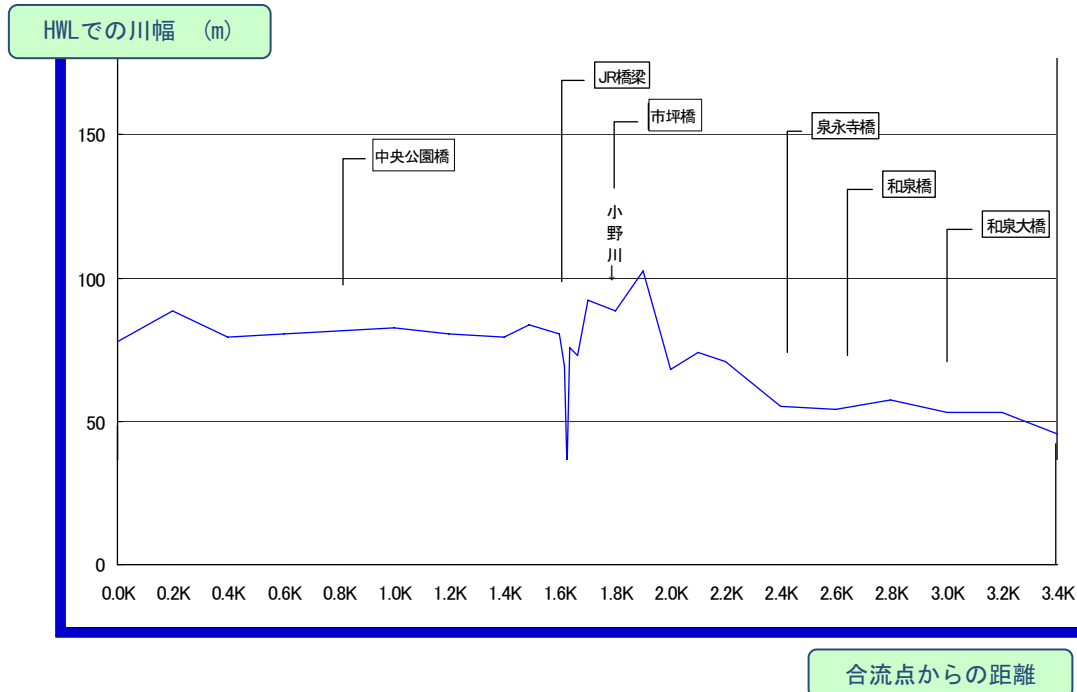
図 4.3.5 石手川の現況川幅

JR石手川橋梁が狭窄箇所として残る。
