## 4. 水害と治水事業の沿革

### 4.1 既往洪水の概要

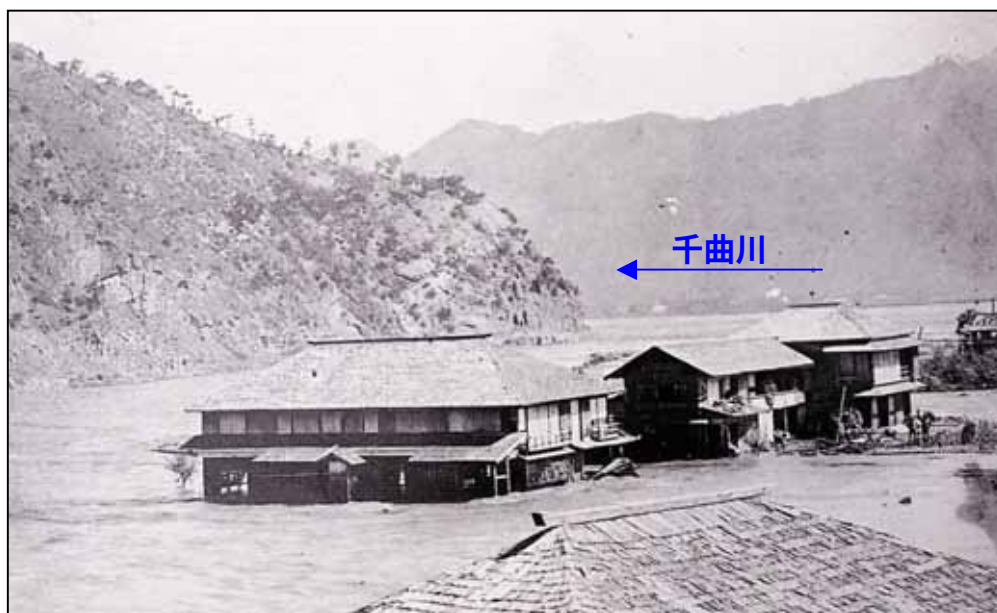
写真 4-2 明治 43 年戸倉上山田温泉の浸水

8 月 9 日、11 日に長野県下で豪雨があった。その影響で、千曲川をはじめ、各河川が氾濫した。

被害状況は、流失・全壊家屋 259 戸、床上・床下浸水家屋 12,873 戸となっている。(出典：千曲川河川事務所資料)

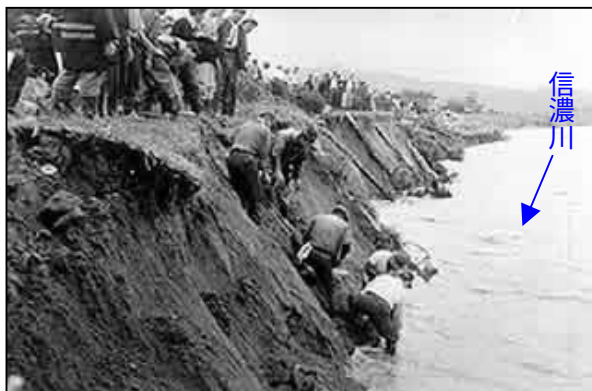
写真 4-15 長岡水梨地区の堤防欠壊状況

その影響により、千曲川流域を中心に、大水害が発生した。中・下流域では、長岡市水梨地区で堤防が一部流出し、破堤寸前の危険な状況であったが、自衛隊が出動する必死の水防活動により堤防の決壊は免れた。

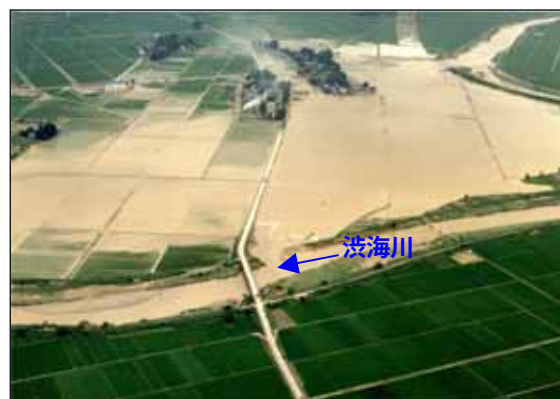
写真 4-24 渋海川破堤状況

中流域では、魚野川流域の小出町・堀之内町（現魚沼市）、川口町で、無堤地区での逆流や堤防高不足により水があふれる危険等から避難命令が出された。また、支川渋海川では破堤氾濫、柿川では内水氾濫により多数の浸水被害が発生した。

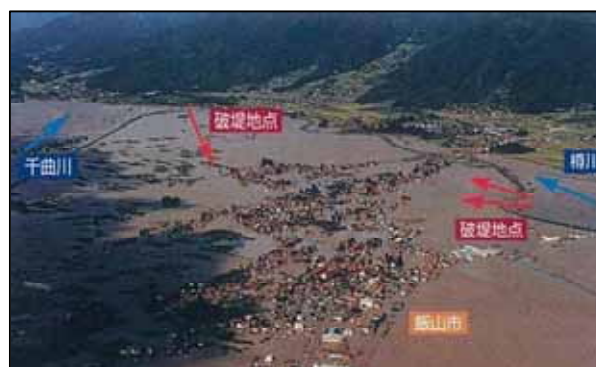
写真 4-32 樽川の破堤状況

その影響により、信濃川水系の全基準観測所で警戒水位を上回った。千曲川流域においては、立ヶ花で既往最高水位を記録する大出水となり、護岸、根固の流失、支川<sup>たる</sup>樽川における破堤氾濫、各支川における内水氾濫等大きな被害をもたらした。信濃川中・下流域においては、大河津で計画高水位まで 6cm を残す既往最高水位を記録し、十日町、小千谷市にて大きな被害をもたらした。

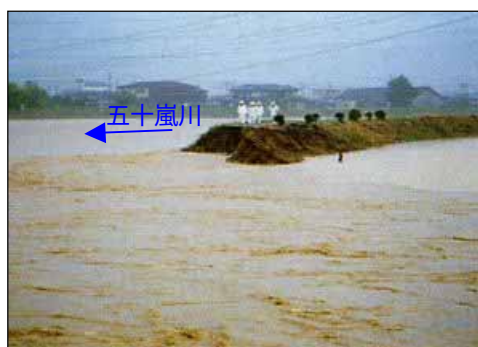
写真 4-42 五十嵐川の破堤状況

下流部本川では、尾崎水位観測所(三条市)及び保明新田(田上町)において危険水位を超えたほか、多くの水位観測所で既往最高水位(関屋分水路通水後)を更新した。保明新田水位観測所においてピーク水位は8.20mに達し、昭和53年6月洪水時に記録した7.45mを0.75mも上回った。被害状況は、下流部では五十嵐川、刈谷田川が破堤し、死者15名、全壊家屋169戸、半壊家屋810戸、床上浸水家屋10,712戸、床下浸水家屋6,359戸となっている。(出典：水害統計(国土交通省河川局))

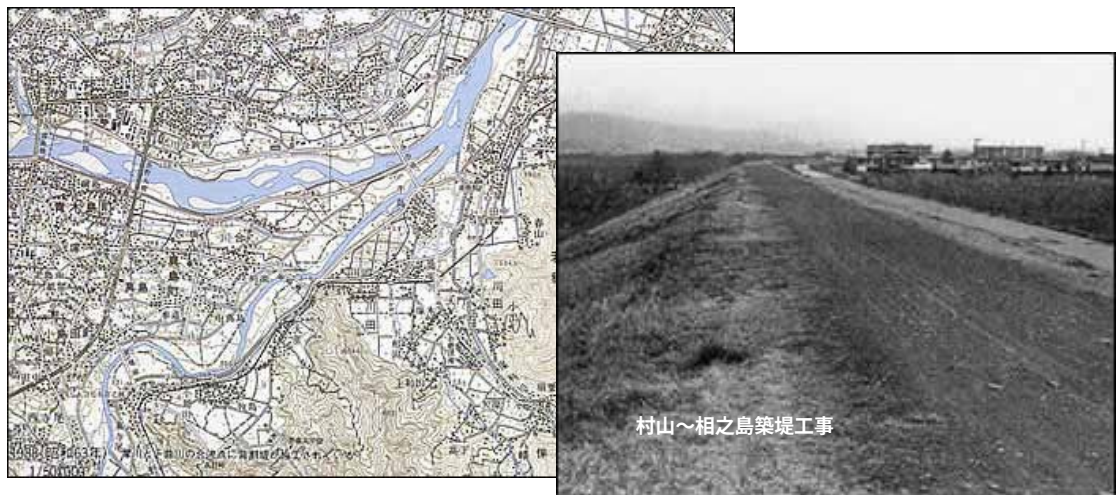
図 4-30 千曲川第Ⅰ期、第Ⅱ期改修事業平面図

それからすぐの昭和24年9月、キティ台風により長野県下に甚大な被害が生じた。このため、これまでの千曲川計画高水流量が改定された。更に昭和34年8月に発生した戦後最大の洪水によって、同37年に千曲川計画高水流量が改定されることとなった。

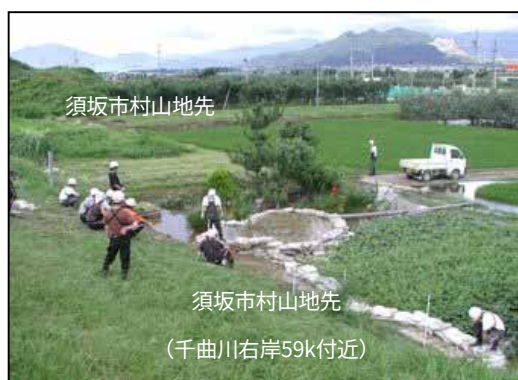
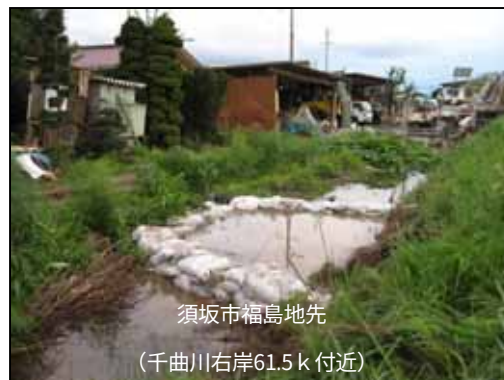
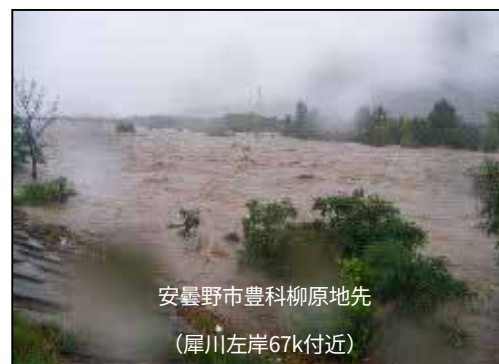
写真 4-60 堤防河岸の被災状況

既存堤防は土質の不均質さがみられ、さらには透水性の基礎地盤上に位置している。このため、堤防漏水が多発し、洪水時の水防活動による対応や災害復旧による漏水対策工事等を実施している。

平成18年7月洪水堤防漏水状況

平成18年7月堤防欠損状況

平成18年7月洪水河岸欠損状況

工事実施基本計画に伴う近年の主要な工事として、上流部では、犀川支川高瀬川上流において昭和49年に大町ダム<sup>おおまち</sup>の建設に着手した（同61年に完成）。昭和57年、同58年には台風による大洪水が連続して発生し、支川樽川<sup>たる</sup>における堤防の決壊、飯山市柏尾地先<sup>かしお</sup>及び戸狩地先における本川堤防の決壊により浸水を被り、河川激甚災害対策特別緊急事業により堤防の拡築や護岸等の整備を進め、昭和62年に完成した。その後引き続き、その上流における堤防の新設、拡築や護岸等の整備を進めており、現在は立ヶ花下流の無堤地における堤防の新設等を進めている。また、平成16年、同18年には、昭和58年洪水に迫る大洪水となり、戸狩及び立ヶ花の狭窄部上流で堤防漏水が数多く発生したため、その対策を実施している。

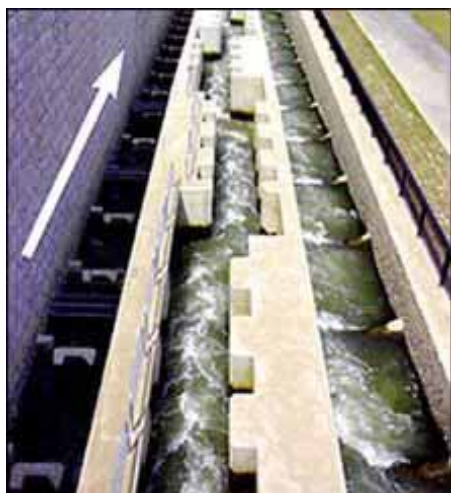
写真 4-67 魚道

新しい洗堰は周辺の景観との調和に配慮して、表面には自然石を張るなど周辺景観との一体化を図っている。また、主ゲート等に新技術を採用し、高さを抑えたデザインとなっている。兩岸の魚道には魚道観察室を設置し、魚道を通る魚の生態を観察することができる。

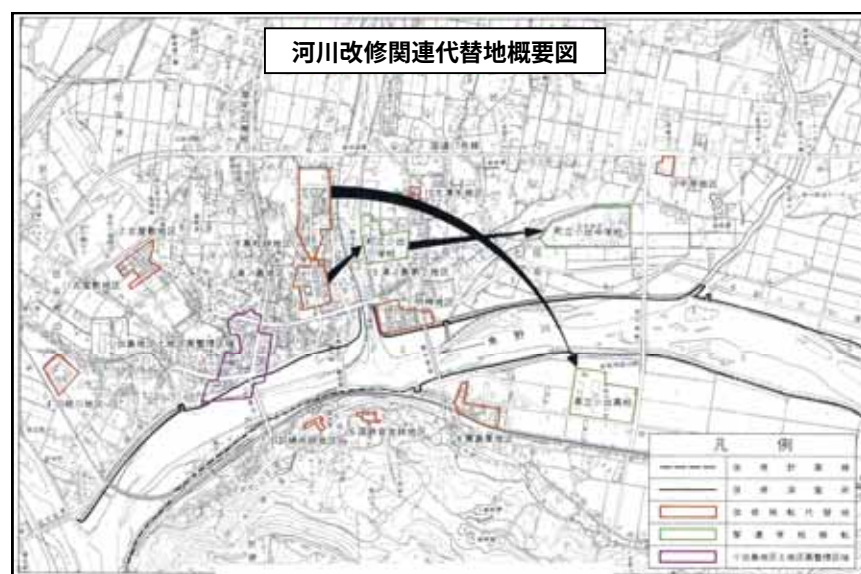
図 4-52 河川改修関連代替地概要図

小出地区河川改修事業は、破間川合流点から上流約 4 km の区間の事業で、計画高水流量 2,500m<sup>3</sup>/s を河道に流すに当たり、最小川幅約 90m を 180m まで拡幅するものであった。この拡幅に伴い 394 戸の家屋移転が必要であったことから、土地区画整理事業と一体となった引堤事業を実施し、「川づくり」と「町づくり」を同時に進めた事業となった。特に平成 2 年には景観モデル事業として整備に取り組むとともに、桜づつみモデル事業をとり入れ「町づくり」を意識した河川改修を行い平成 5 年に完成に至っている。

田戸・大石地区については昭和 63 年度から平成 3 年度まで、7 戸の家屋移転を伴う引堤事業を実施し、浦佐・天王町地区については昭和 53 年度から平成 13 年度にかけて 32 戸の家屋移転を伴う引堤事業が実施され、引堤計画と整合を図った多間橋架替工事が行われ、平成 15 年 3 月末に旧橋撤去を行い改修事業が概成している。

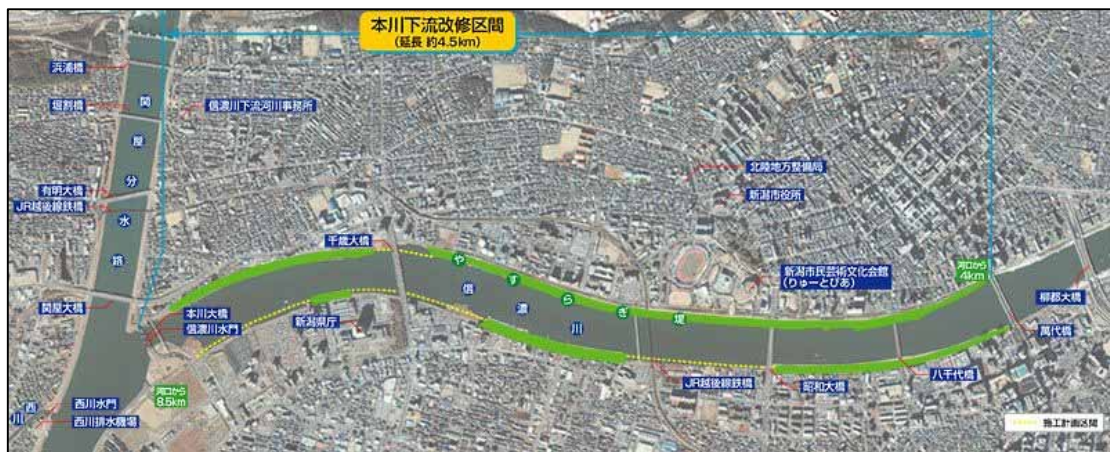
図 4-57 やすらぎ堤の仕組みと施工箇所

信濃川水門下流における流下能力の不足や鋼矢板護岸の老朽化等により、昭和 58 年に本川下流改修事業に着手し、同 62 年からやすらぎ堤と呼ばれる 5 割勾配の緩傾斜堤防が全国で初めて整備された。治水安全度の向上とともに良好な水辺環境の確保、周辺の公園整備と相まって、都市部の貴重な水辺空間として人々の憩いの場に利用されている。

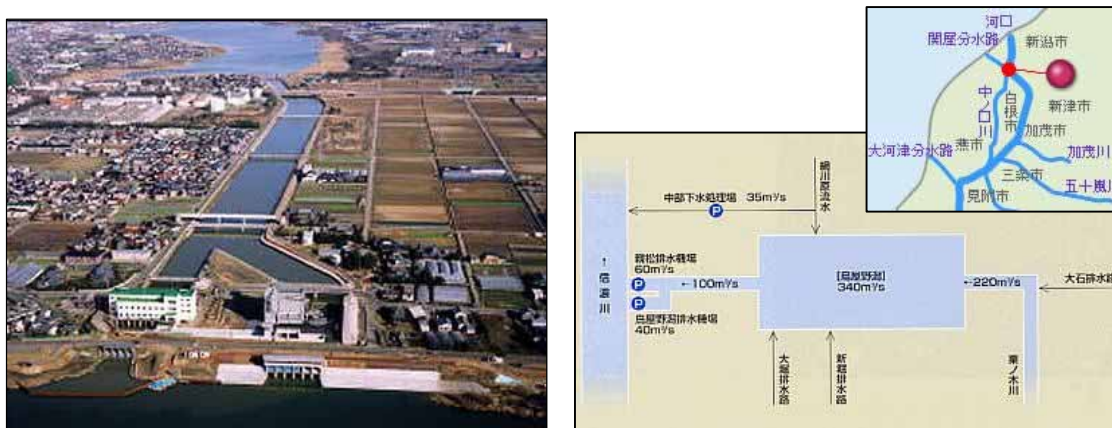
写真 4-91 鳥屋野潟排水機場

平成 10 年 8 月、かつてない規模の豪雨が新潟を襲い、通船川および鳥屋野潟流域に多くの浸水被害を及ぼした。そのため、この地域に河川激甚災害対策特別緊急事業が採択され、鳥屋野排水機場を建設することになった。新設の鳥屋野潟排水機場は、鳥屋野潟流域の内水排除を目的としており、排水規模は既設の親松排水機場（新潟県管理）と合わせて  $100\text{m}^3/\text{s}$ 、将来的には  $180\text{m}^3/\text{s}$  が計画されている。この鳥屋野潟排水機場（排水能力  $40\text{m}^3/\text{s}$ ）は平成 15 年度に完成した。

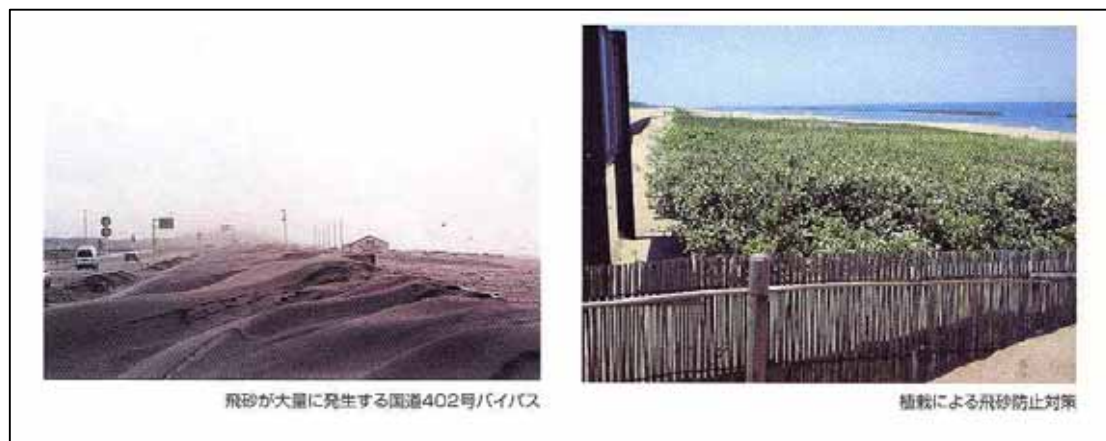
写真 4-93 新潟海岸における海岸保全事業（関屋分水路左岸）

また、関屋分水路左岸から新川右岸までの海岸の背後地では、宅地化が進み、国道402号も整備されたことにより、冬季の北西からの強い季節風により、飛砂による影響が顕在化している。新潟県において飛砂防止フェンス等の対策を実施しているが、より抜本的な対策が求められている。そこで、関係機関と連携し、海岸侵食を助長する飛砂を抑制・捕捉することや、より良好な海浜環境を創出することを目的に、アキグミとハマニンニクの植採による飛砂対策を実施している。
