4.水害と治水事業の沿革

4-2 治水事業の沿革

4-3 治水の現状と課題

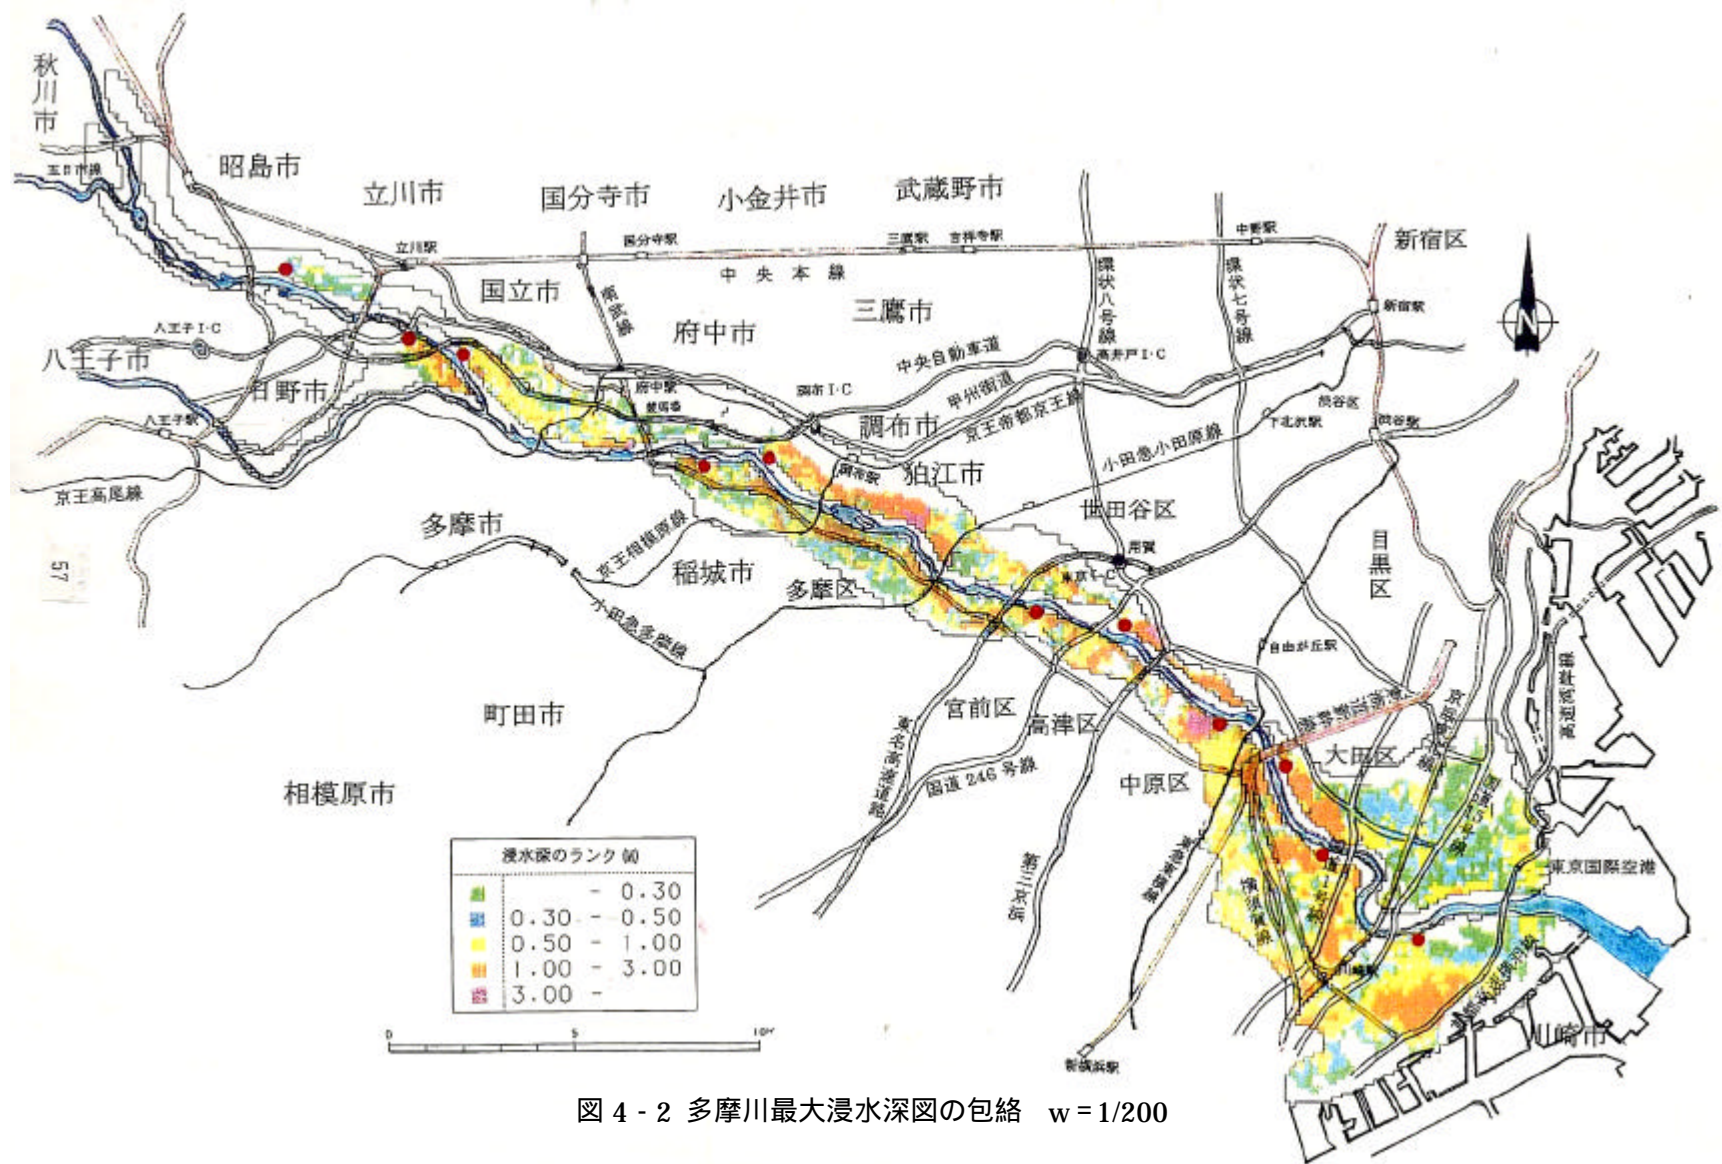
図 4 - 2 多摩川最大浸水深図の包絡 w = 1/200

なお、多摩川で堤防が決壊した場合の洪水氾濫状況を予測し被害の算定を行った結果は、浸水の可能性のある区域の総面積は約8,400ha、区域内人口は114万人、エリア内の被害額は約7兆6,150億円と膨大なものとなっている。このため、堤防を決壊させない整備を行うことはもちろんのこと、一度氾濫が起こった場合に氾濫被害を最小限に食い止めるため、ハザードマップ等による情報提供、洪水予報の充実、情報伝達体制及び警戒避難体制の充実、土地利用計画との調整、住まい方の工夫、越水しても被害を最小限にする対策及び防災教育等を関係機関や地域住民等と連携して推進する。
