第4章 水害と治水事業の概要

4-1 既往洪水の概要

4 - 2 治水事業の沿革

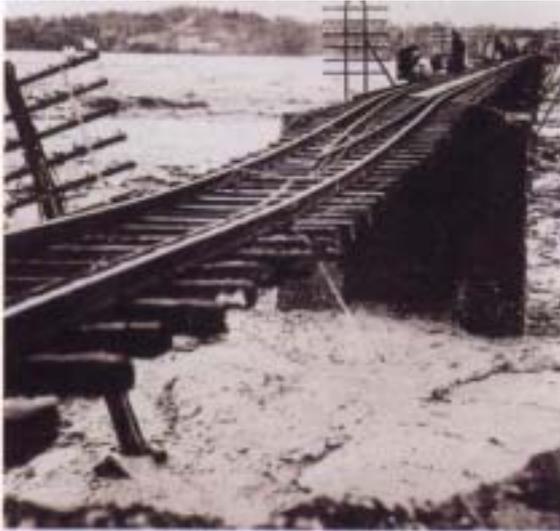
昭和9年7月洪水(国鉄[現JR]手取橋梁)
出典：尾添川直轄砂防事業五十周年記念誌

特に被害が大きかったのは、昭和9年7月11日の洪水で、活発な梅雨前線による400mm以上の豪雨と残雪による融雪出水も加わり、手取川が大氾濫を起し、また、崩壊土砂が下流河川への土石流となって流下したため、被害は上流から河口までほとんど全流域にわたった。流量は既往最大の4,080m³/sを記録し、被害額は当時の金額で約2,250万円と算定された。別当谷大くずれの発生を始め、柳谷、甚之助谷等の流域崩壊土砂量は推定約1億m³に達し、そのうち約2千万m³は河床堆積土として残ったと言われている。

被害状況は、死者97名、行方不明15名、負傷者35名、埋没耕地2,113町歩、流出耕地695町歩、家屋の流出172戸、倒壊65戸、流出建物（住居以外のもの）160棟、倒壊したもの40棟、床上浸水家屋は586棟にも達した。交通機関、道路、堤防、電力、工業関係についても多大な被害を与え、なかでも能美電鉄鉄橋は約1,500mも下流に運び去られ、手取川堤防の決壊は約18km（堤防全長の約3割）を超え、約53平方キロメートルにもわたって洪水が氾濫した。

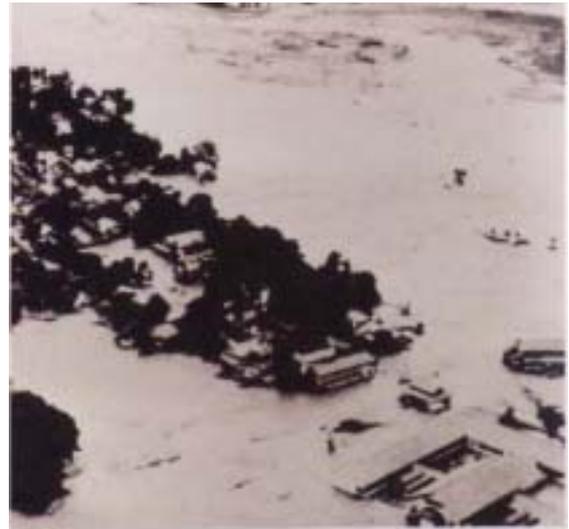
昭和9年7月洪水(川北町)
出典：尾添川直轄砂防事業五十周年記念誌

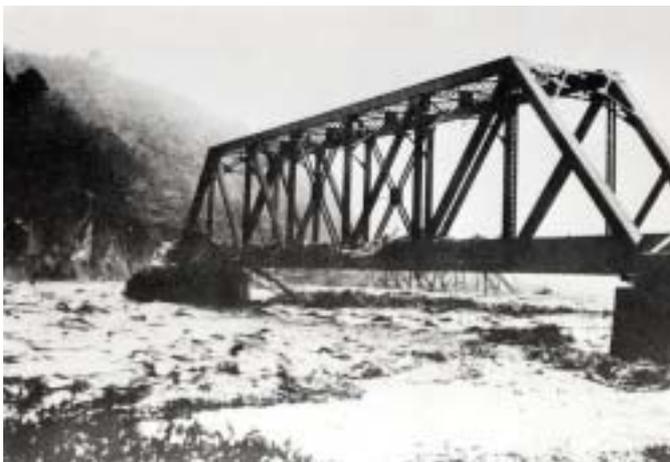
昭和9年7月洪水(天狗橋[県]流出状況)

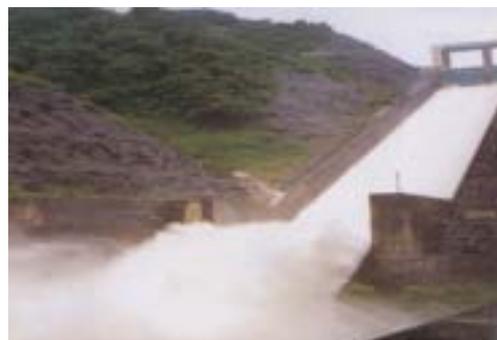
洪水調節する洪水吐ゲート(手取川ダム)

この水害を契機として新たな改修計画がたてられ、翌年には内務省直轄事業として手取川改修工事が起工され、破堤箇所の復旧と旧堤の補強が進められた。その後、昭和41年（1966年）に一級河川に指定、4,500m³/sを基本高水のピーク流量として手取川水系工事基本実施計画が策定された。翌昭和42年には基本高水のピーク流量6,000m³/s、計画高水流量5,000m³/s、ダム調節流量1,000m³/sとする全面改定が行われ、以後水衝部の補強、弱小堤の嵩上、拡築を主体に事業を進めてきた。また昭和55年（1980年）には手取川ダムが完成し、昭和43年度（1968年度）完成の大日川ダムと合わせて、計画の洪水調節が可能となり、現在に至っている。

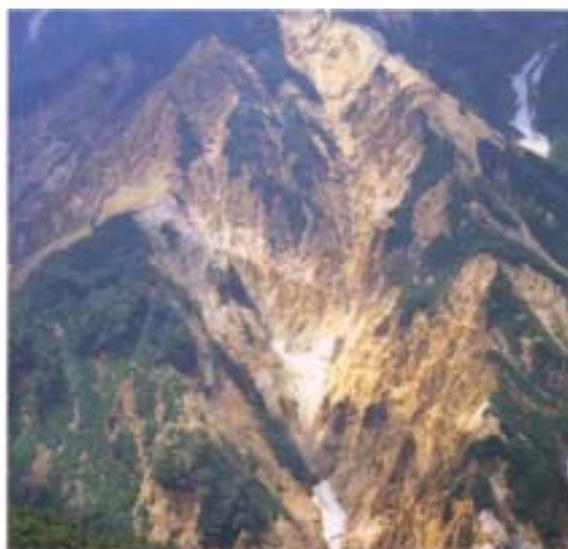
中ノ川の崩壊地
