## 第4章 水害と治水事業の概要

### 4-1 既往洪水の概要

#### 4-2 治水事業の沿革

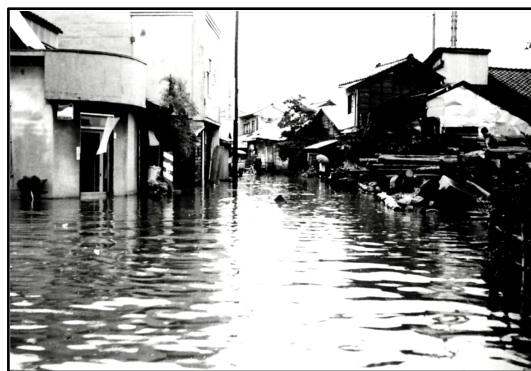
富山市浸水状況

流域平均 2 日雨量で 125mm を記録し、神通大橋地点流量は  $2,700\text{m}^3/\text{s}$  であった。支川いち川等で氾濫し、被害状況としては、半壊家屋 48 戸、床下浸水 446 戸となっている。

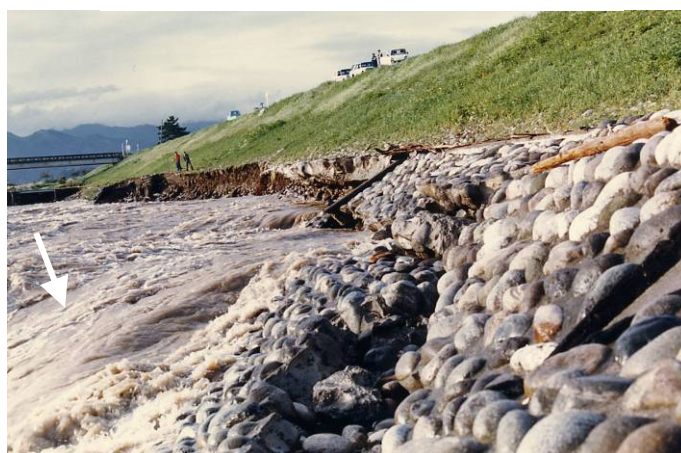
上段写真赤丸箇所の近景

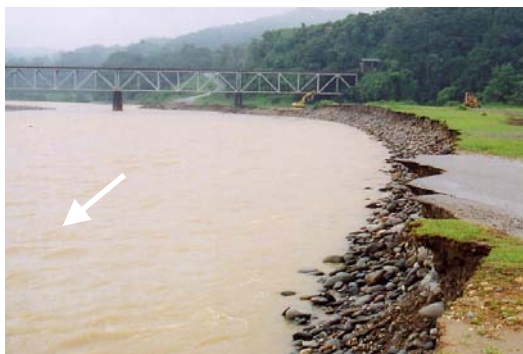
河岸侵食状況(富山市城生)

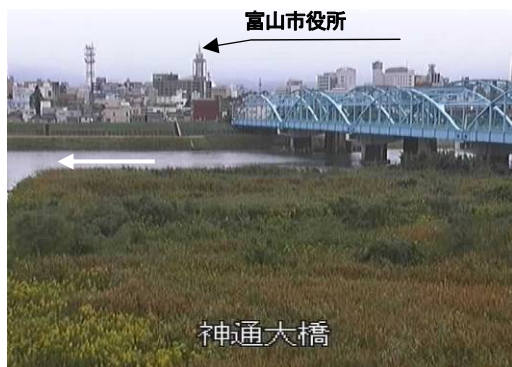
平常時  
(10月20日 AM 6:30)

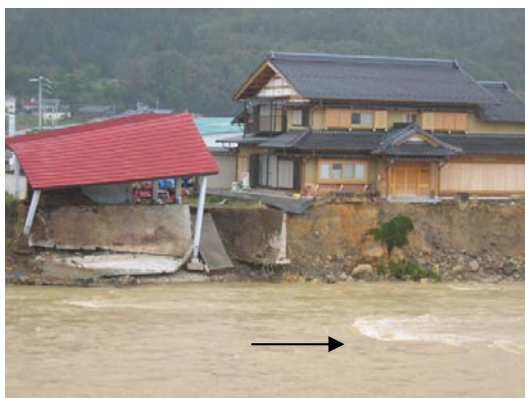
上流部被災状況 (高山市上切町)

また、上流部では支川の川上川で破堤 3 箇所、宮川、瓜巣川等、各河川では越水、等により甚大な被害が発生した。

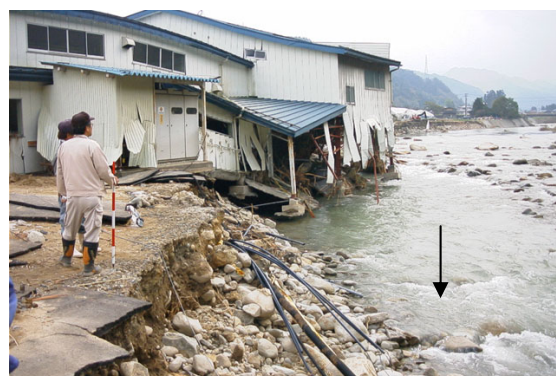
上流部被災状況 (高山市清見町)
