河道閉塞等の箇所と対策状況

河川数 6河川 (14箇所)

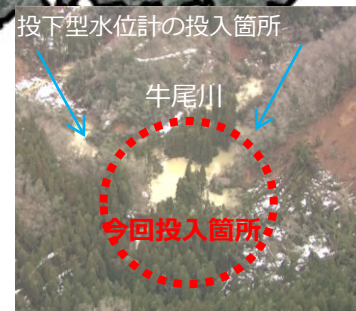
鈴屋川は、現況安定した状態にあるが、
今後の降雨等により不安定化することに備えて、監視体制
を整備し、対応工事実施中。
鈴屋川(右支川牛尾川)の河道閉塞(土砂ダム)箇所について、
投下型水位計を投下し監視体制を強化。

投下型水位計による監視状況
(鈴屋川(牛尾川))
