河道閉塞等の箇所と対策状況

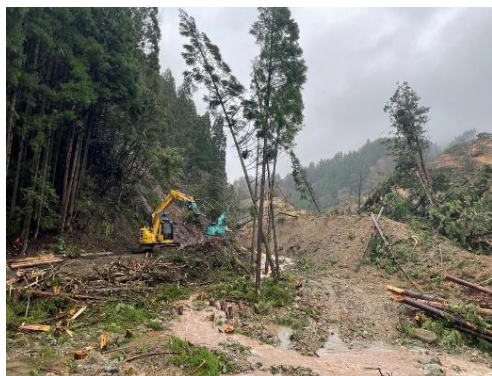
応急対策工事状況（紅葉川）
仮設道路整備（倒木撤去作業）

紅葉川は、現況安定した状態にあるが、今後の降雨等により不安定化することに備えて、監視体制を整備し、対応工事実施中。河道閉塞（土砂ダム）箇所について、水圧式水位計、GPS、監視カメラで監視体制を強化。

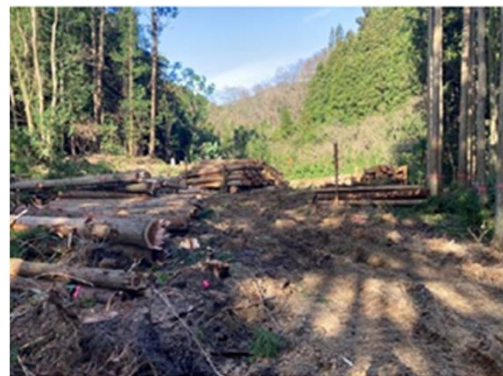
応急対策工事状況（寺地川）
作業ヤード整備

寺地川は、現況安定した状態にあるが、溪流の勾配が急であり保全対象も近いことから、監視体制を整備し、対応工事実施中。寺地川の谷出口付近で水圧式水位計及びカメラ監視を実施中。

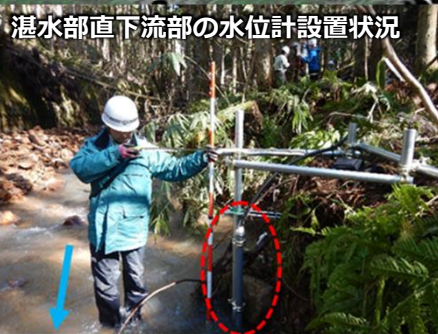
牛尾川における監視状況
（鈴屋川（牛尾川））

鈴屋川は、現況安定した状態にあるが、今後の降雨等により不安定化することに備えて、監視体制を備し、対応工事実施中。鈴屋川（右支川牛尾川）の河道閉塞（土砂ダム）箇所について、水圧式水位計、牛尾川の谷出口付近で水圧式水位計及びカメラ監視を実施中。

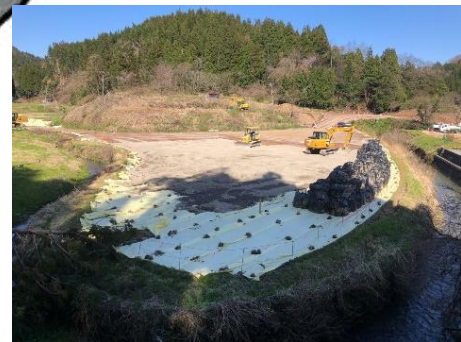
応急対策工事状況（鈴屋川（牛尾川））
作業ヤード整備
