台風18号における地下鉄の浸水について

米国ハリケーン・サンディに関する国土交通省・防災関連学会 合同調査団

調査日：平成25年9月27日 みささぎ
 調査対象：京都市営地下鉄 御陵駅 及び 周辺地域

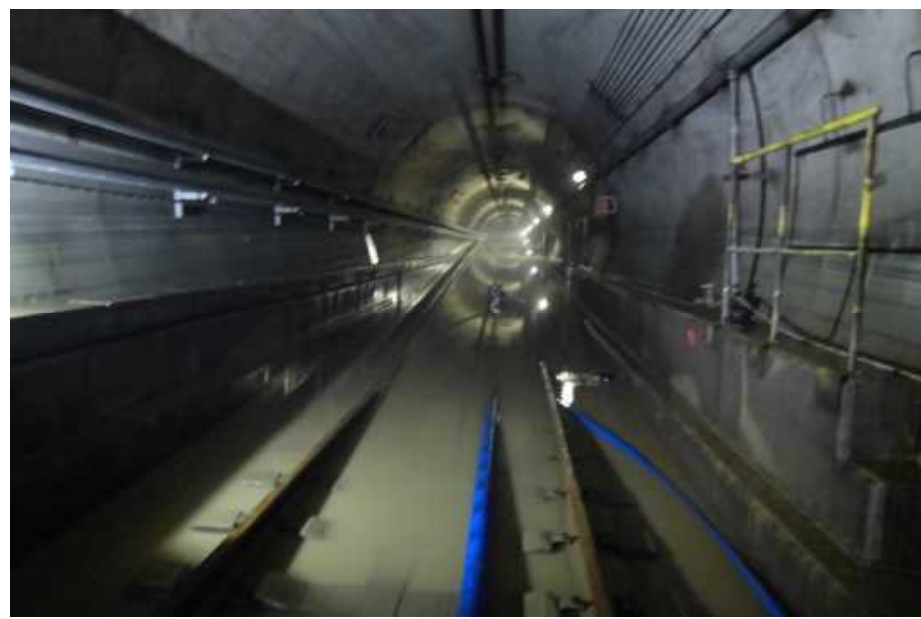
- 台風18号による降雨により、安祥寺川がはん濇。
- 氾濫した水や周辺の雨水が京阪電鉄の線路に流入した。
- **線路が川となって地下トンネル内に流入**し、直結している京都市営地下鉄御陵（みささぎ）駅に到達した。
- 京都市交通局はポンプ所の警報で流入の事態を把握したが、京阪電鉄の線路からの流入であるため、**流入経路が分からず流入を防止するような対応はできなかった。**

地下トンネルの浸水状況 18日14時頃

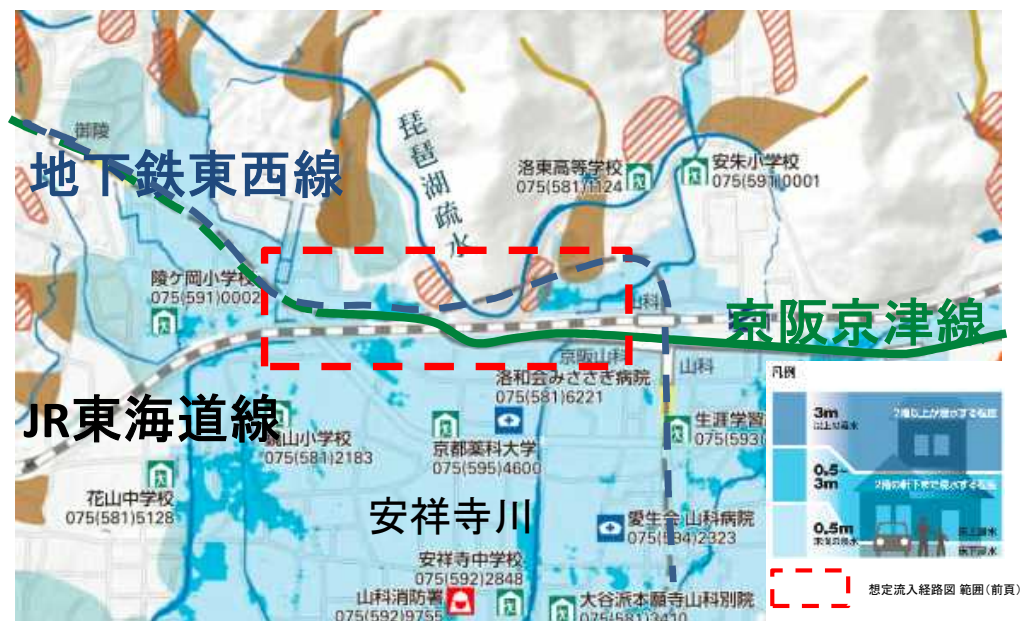
京都市防災マップ・水災害編 山科区版(抜粋)

- 京都市交通局では災害発生を予測して地下鉄の運行を止めた例はない。
- 河川に関しては**鴨川における水位情報**に基づいて運行を停止するルールとなっていた。
- 京都市防災マップでは、当該区域の線路周辺は50cm未満の高さで浸水するエリアであり、**各種資料をもとに、事前の段階からしっかり想定し、対応を考えておくことが重要。**
- 様々な関係者（JR、京阪電鉄、京都市交通局、河川管理者（京都府）、水防管理団体（京都市）等）は、**平時の段階から緊急時の連絡体制、役割分担を決めておく**必要があり、そのような**情報を共有できる場**が重要。
- 大規模な災害の予兆ともいえる地下鉄や地下街の浸水被害が、東京、名古屋、福岡等で発生しており、このような知見を**地域、全国の地下鉄事業者の協議会等で共有し、**今後に役立てていくことが必要。

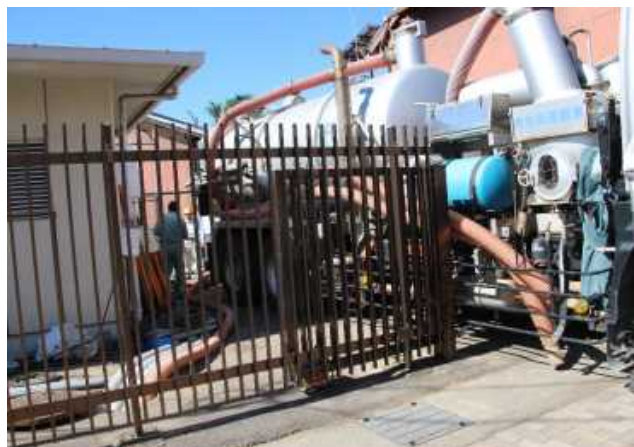
中間立坑からのポンプ車による浸水堆積物の排出状況

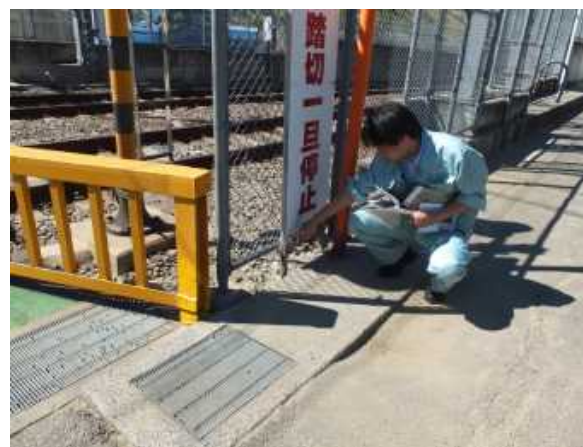
京阪電鉄沿いの痕跡水位
