【事例】 原形復旧困難または不適當

【事例】原形復旧困難または不適當

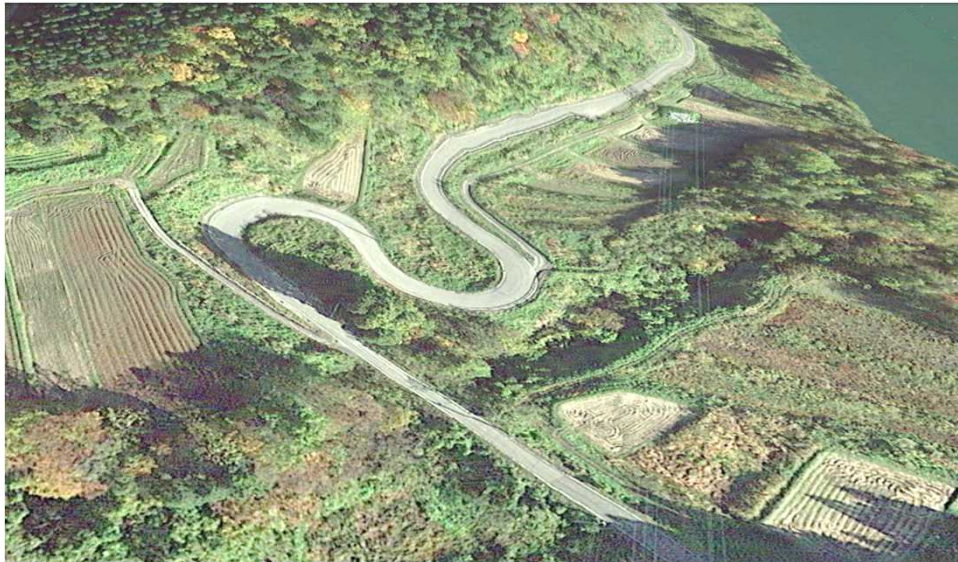
【被災前】

- 地すべりにより、道路が広範にわたり被災
- 原形復旧が困難であるとして、経済比較により線形改良案を採用し復旧した

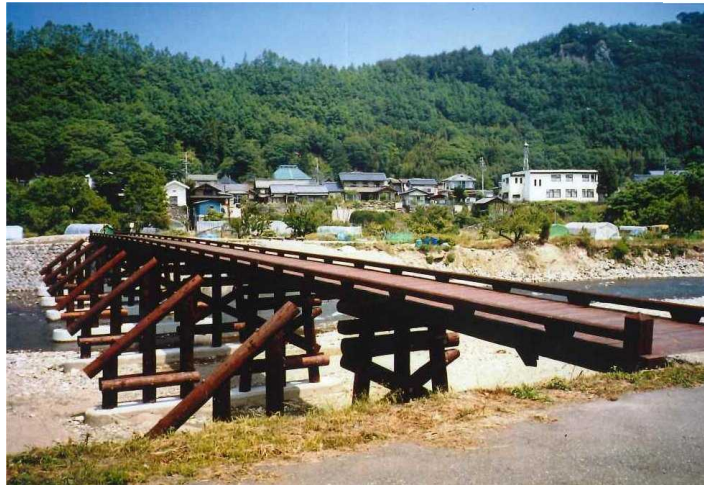
【被災前】

- 洪水により木橋が全部被災した
- 要綱第3（2）リを適用し、当該橋梁を永久構造として復旧した
