# 国土が抱える災害リスク

抜粋版

国土交通省

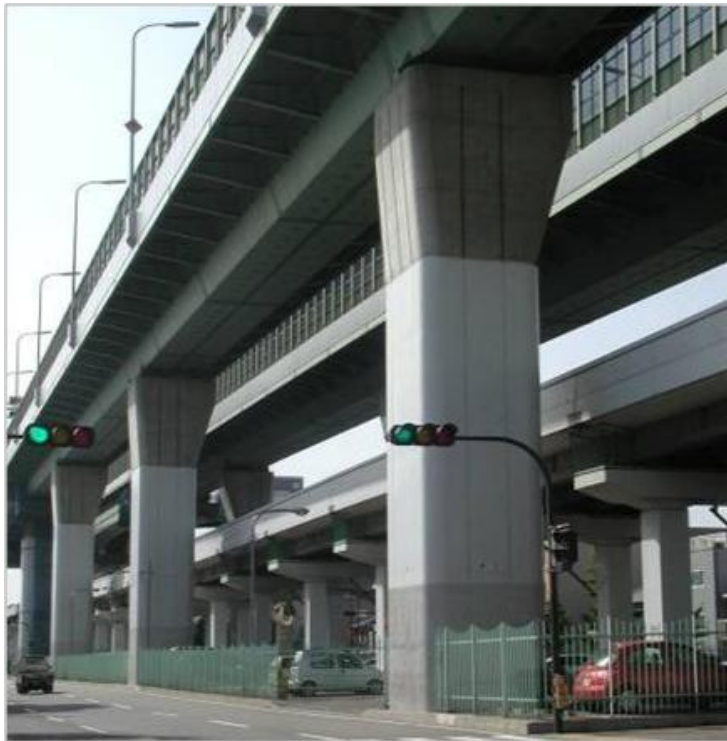
◎ 脆弱な国土と厳しい自然条件に対応したインフラを整備

阪神高速道路の橋脚

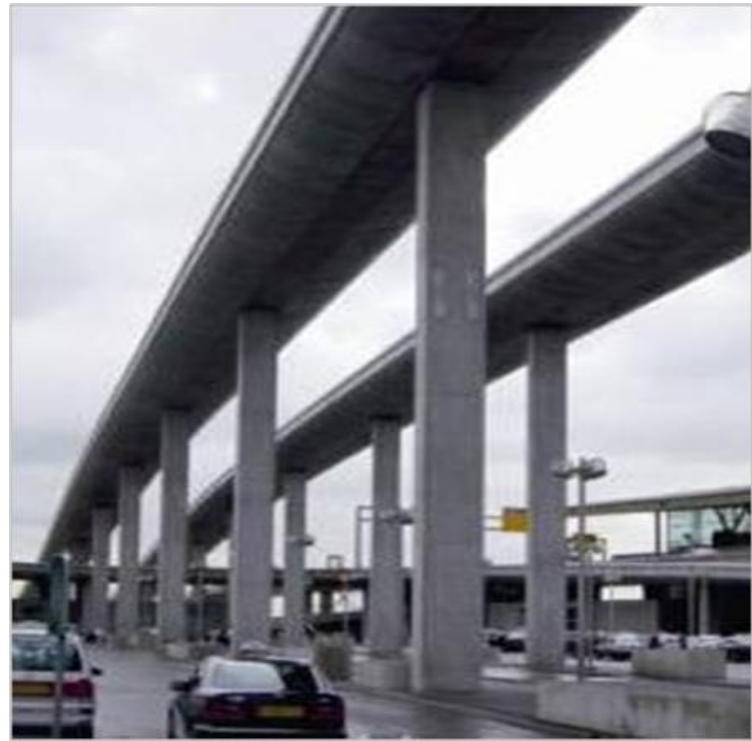
フランス シャルル・ド・ゴール  
空港 アクセス道路の橋脚

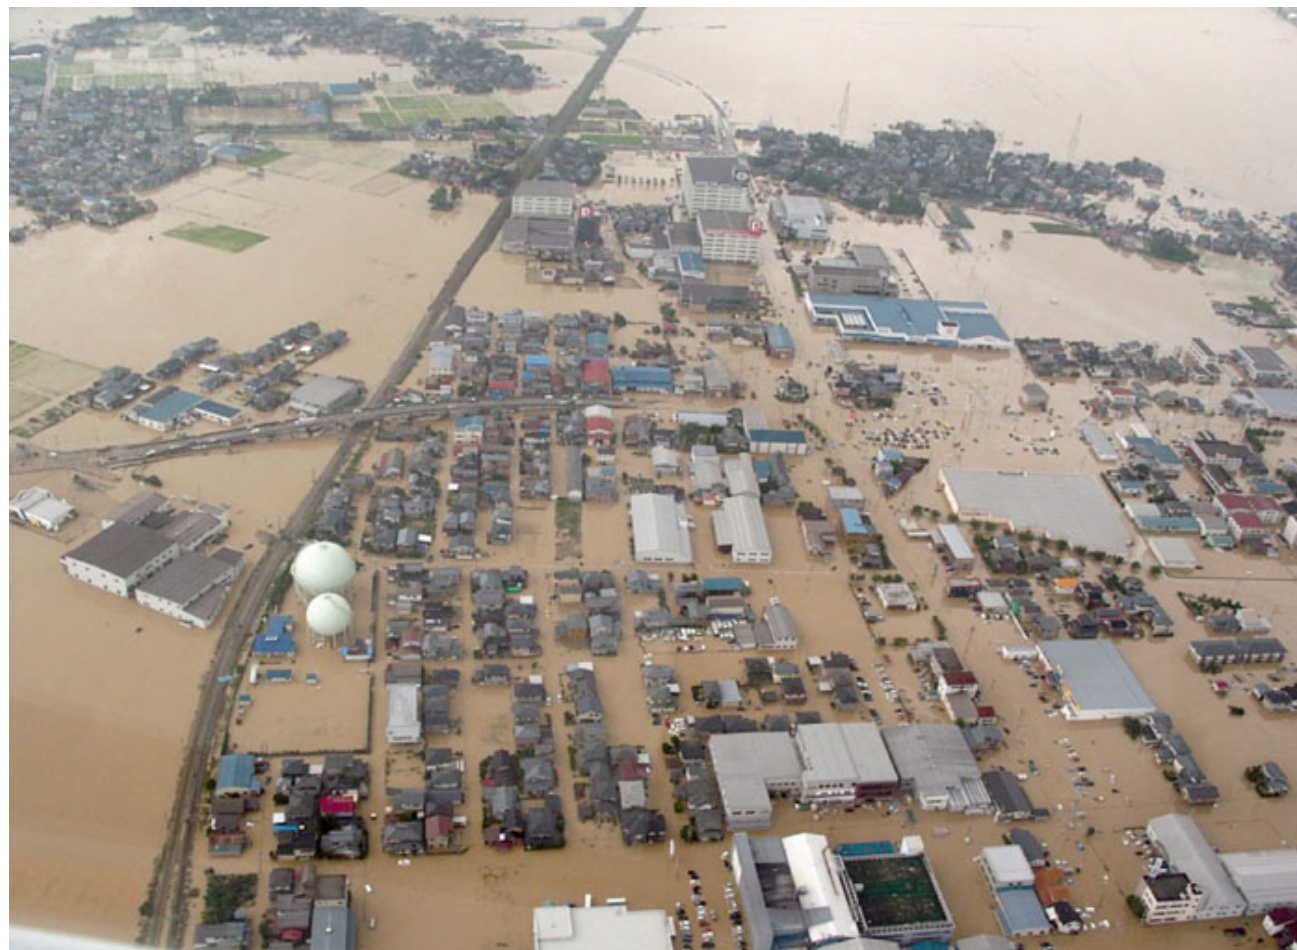
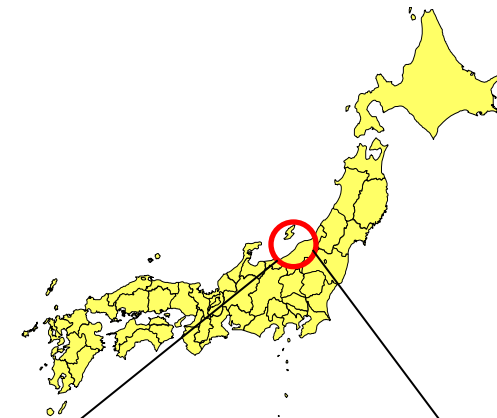
## 【五十嵐川破堤による浸水状況(新潟県三条市)】

© 2004年7月豪雨により広範囲に浸水が生じ、甚大な被害が発生。(新潟県内の被害は、死者15名、建物被害約21,000棟※)

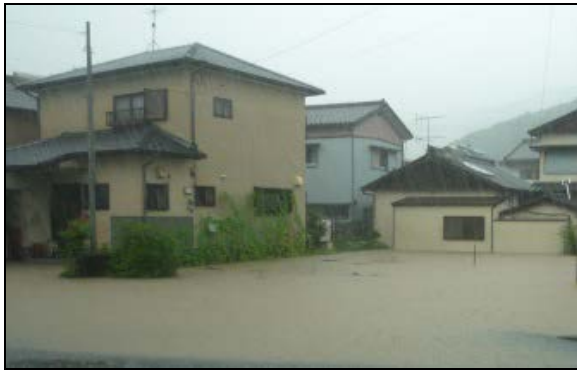
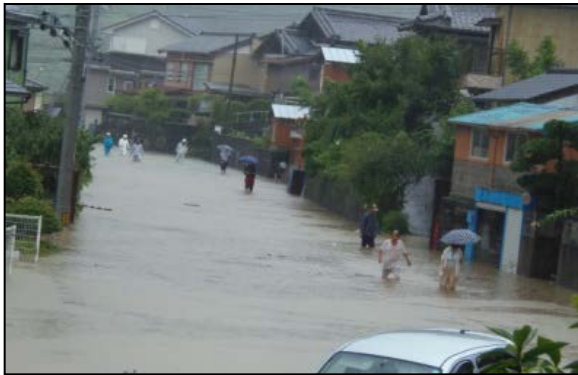
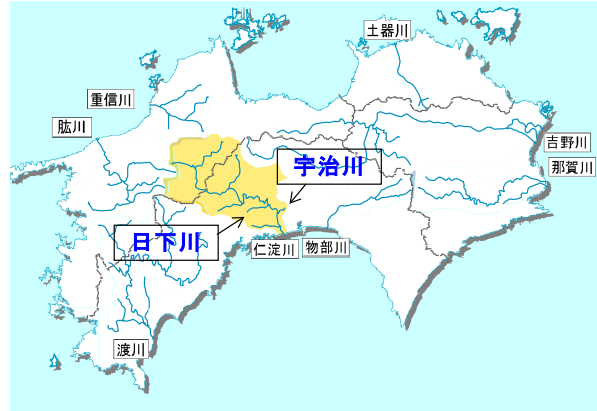
◎台風12号で総雨量913mm※、台風11号で総雨量908mm※と、立て続けの大規模な豪雨により、仁淀川水系日下川、宇治川等が氾濫し、高知県いの町、日高村で延べ約500戸の浸水被害が発生。

日下川の氾濫(高知県日高村)

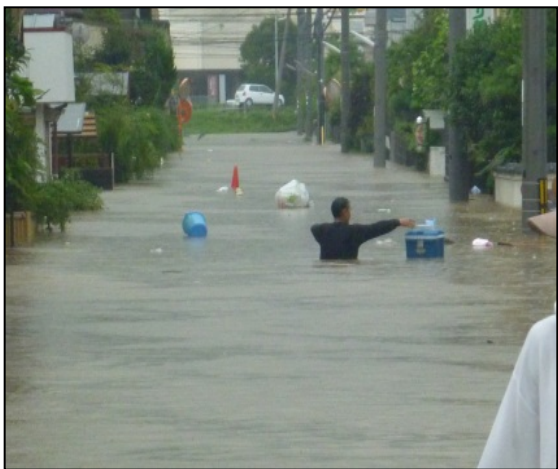
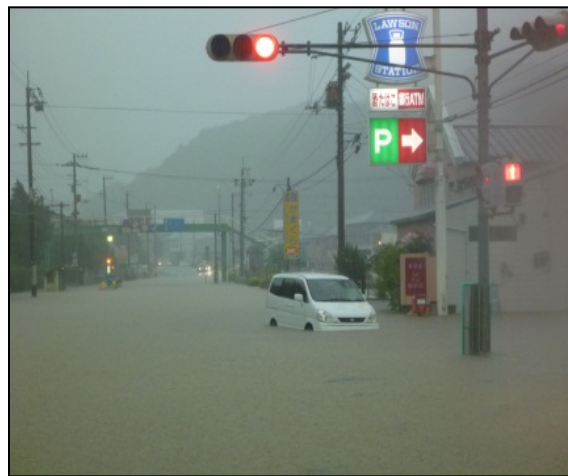
宇治川の氾濫(高知県いの町)

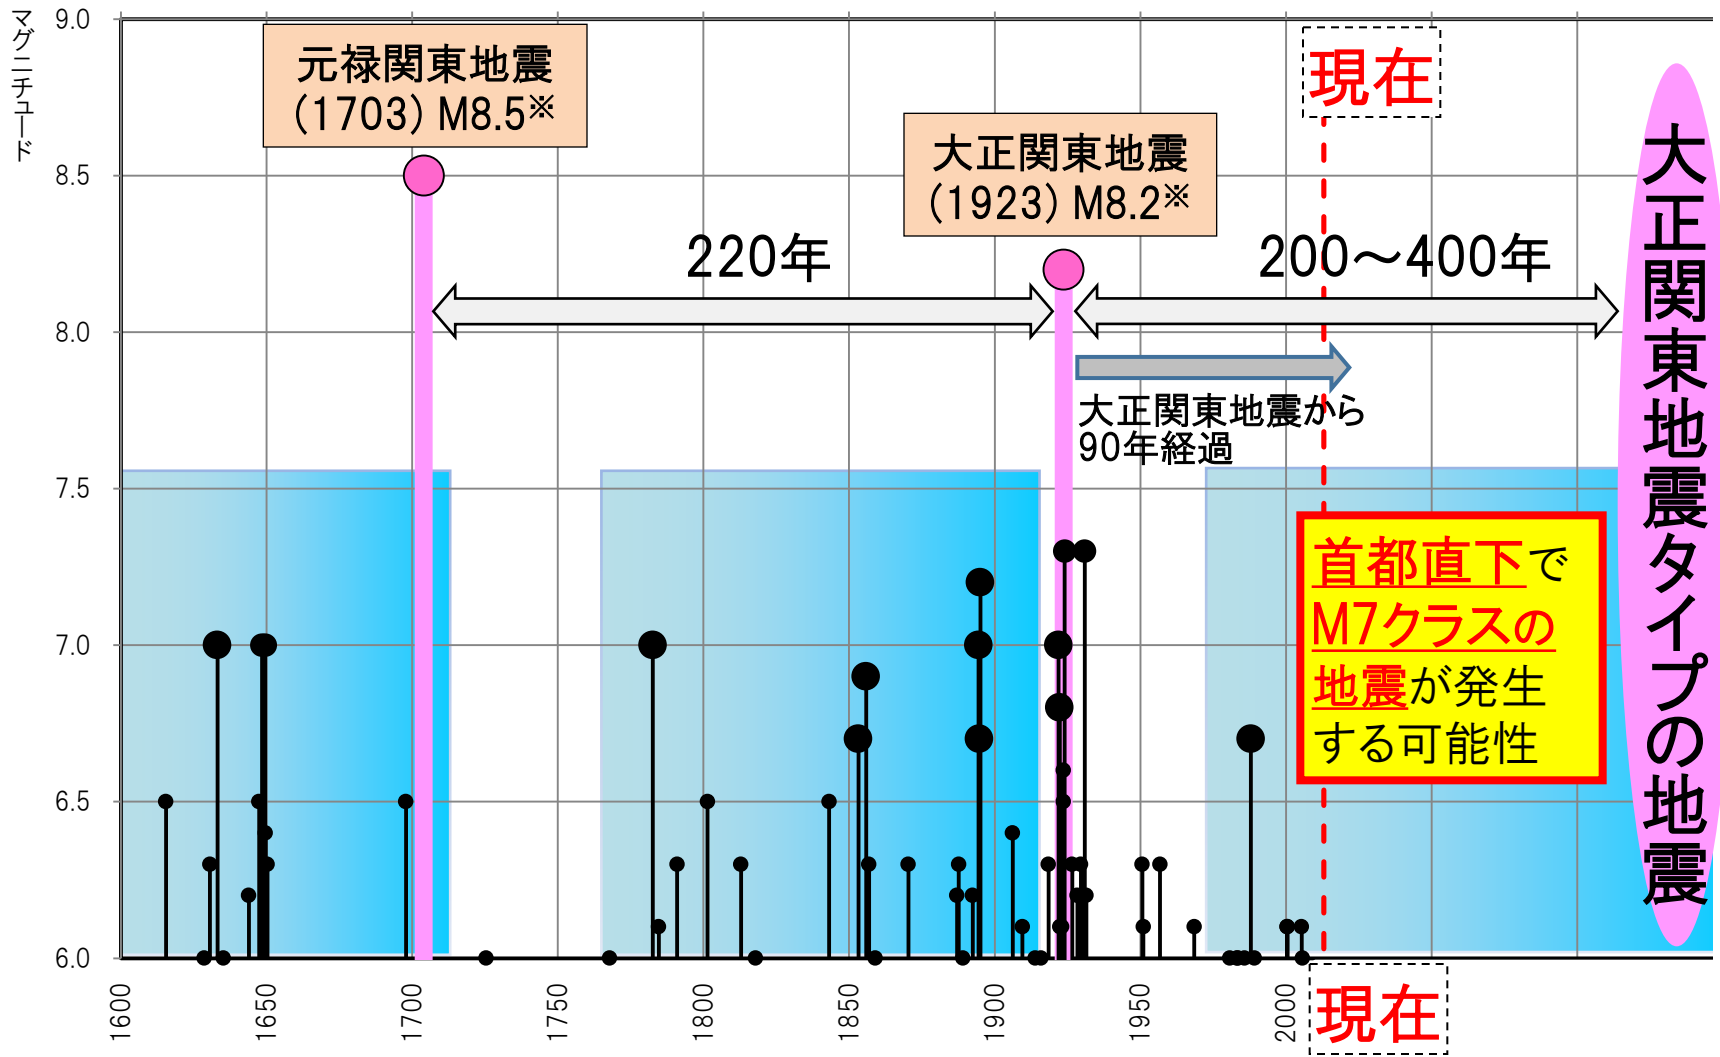
- ◎ 南関東では、200～400年間隔でM8クラスの地震が発生
- ◎ M8クラスの地震の前にM7クラスの地震が複数発生

※元禄関東地震と大正関東地震のマグニチュードは津波の再現計算から求められた値  
内閣府資料を編集
