No. 8

チーム名：日油技研工業

計測手法：圧力式

No.8【日油】

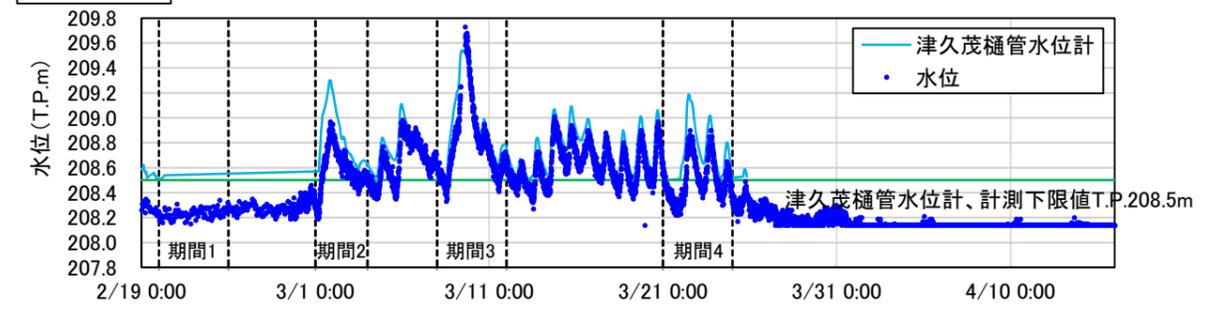
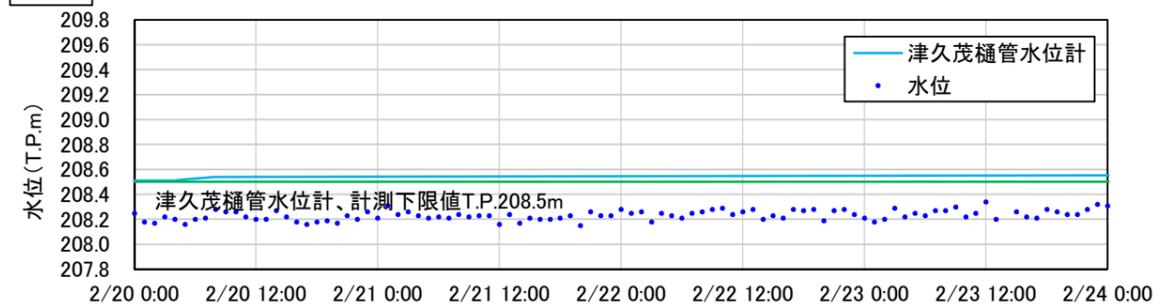
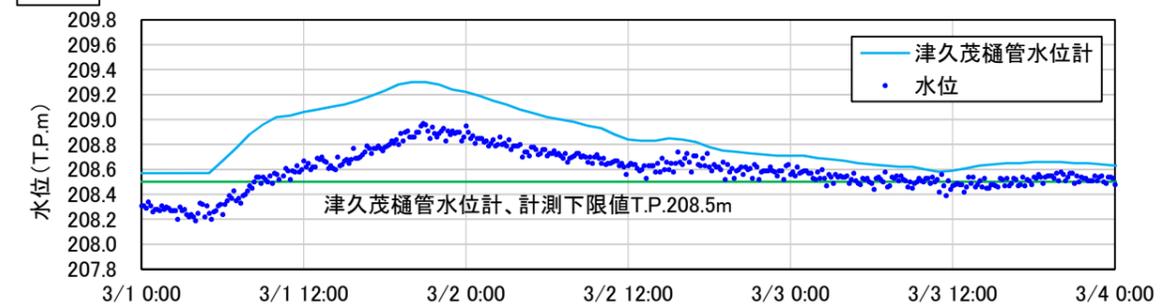
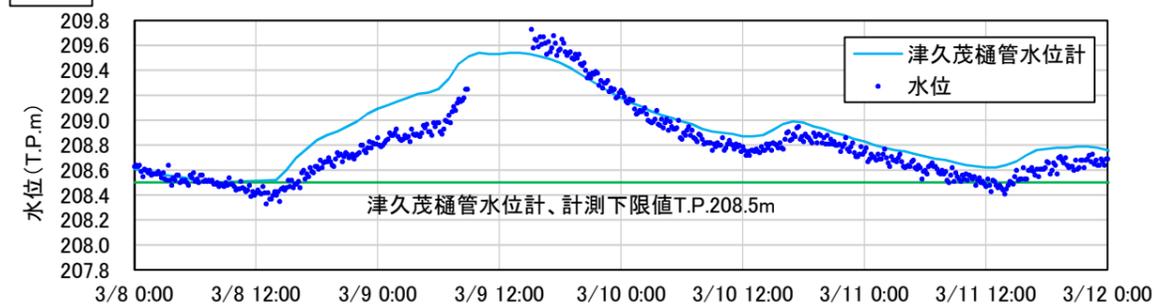
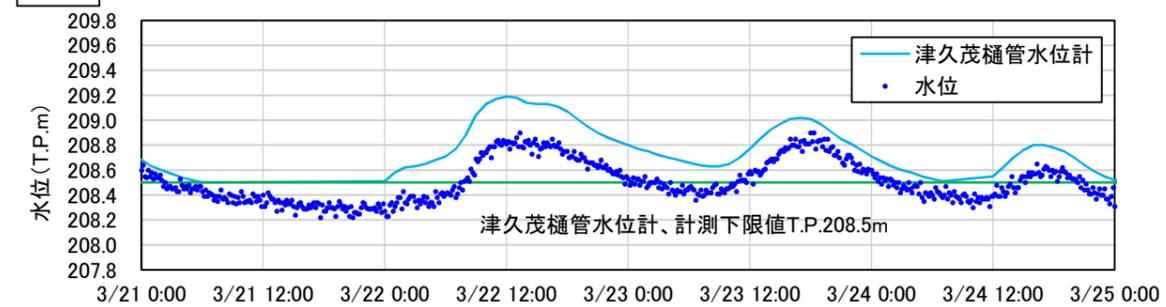
設置位置：1.5km右岸

観測地点が、津久茂樋管水位計設置地点より約700m下流に位置し、最上川本川の背水の影響を受けているため、津久茂樋管水位計の観測データと異なる変動を示す場合がある

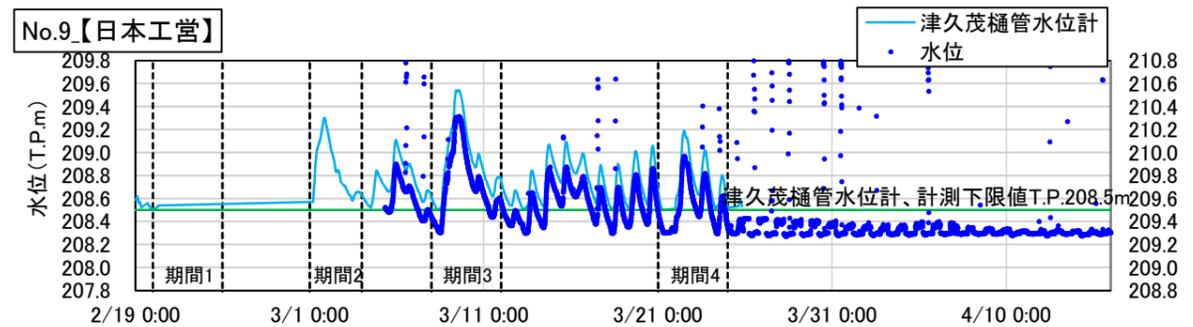
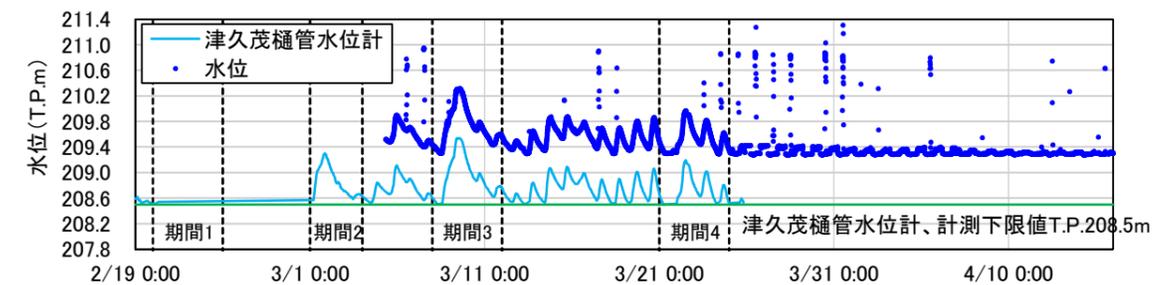
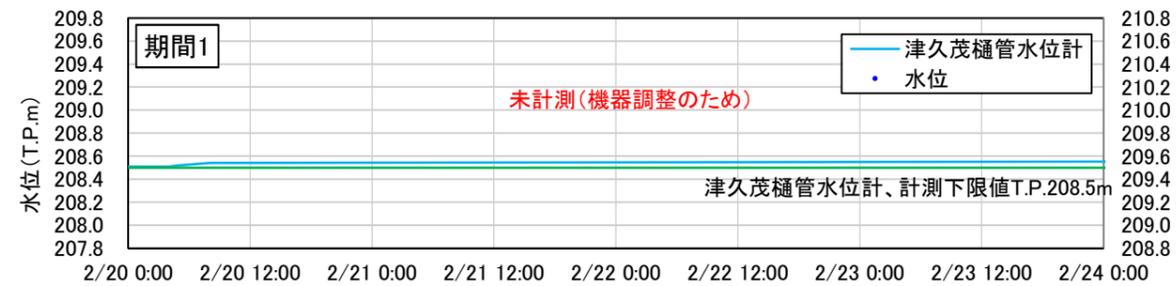
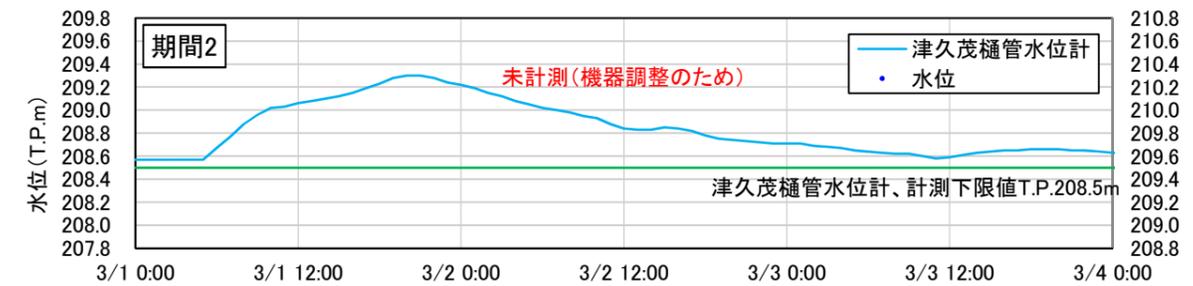
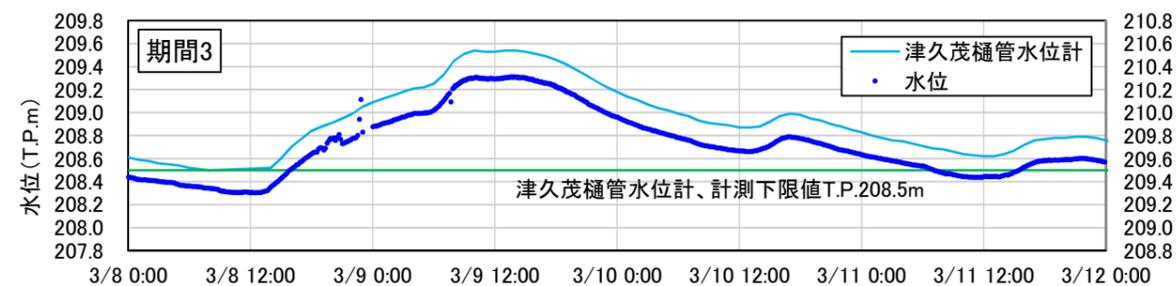
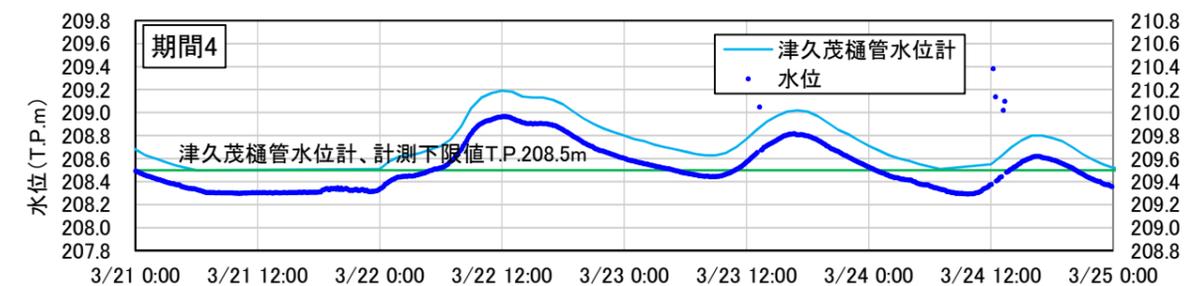
No.9【日本工営】

計測手法：画像処理型

設置位置：津久茂樋管

津久茂樋管から対岸の排水樋管水路敷高の水位を計測しているため、樋管敷高より水位が低い場合津久茂樋管水位計とは異なる水位を示す事がある

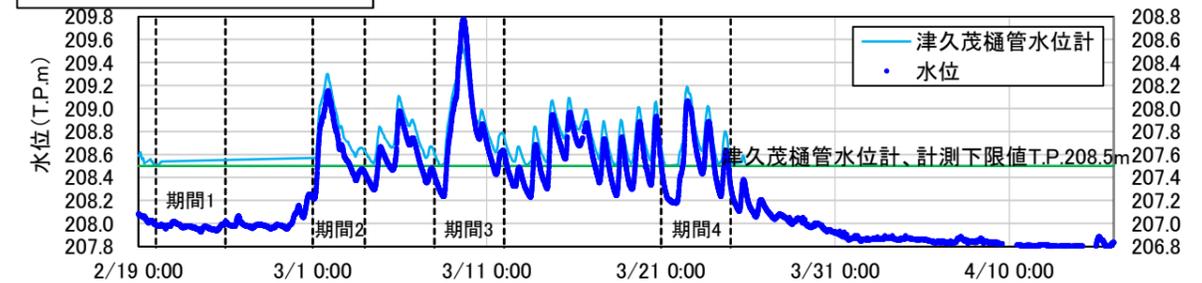
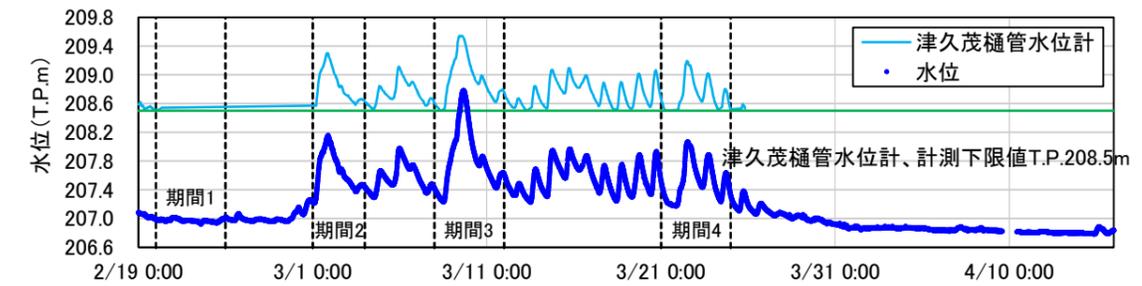
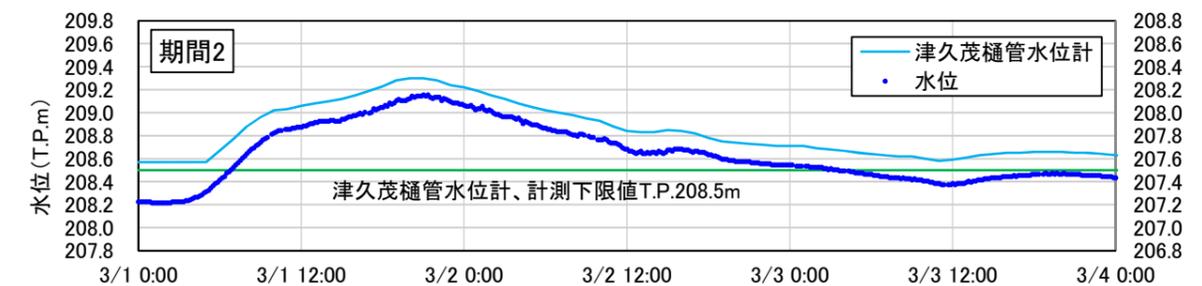
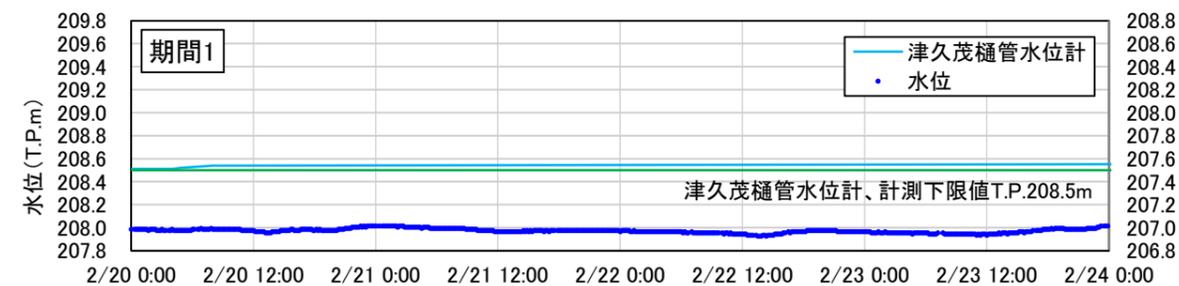
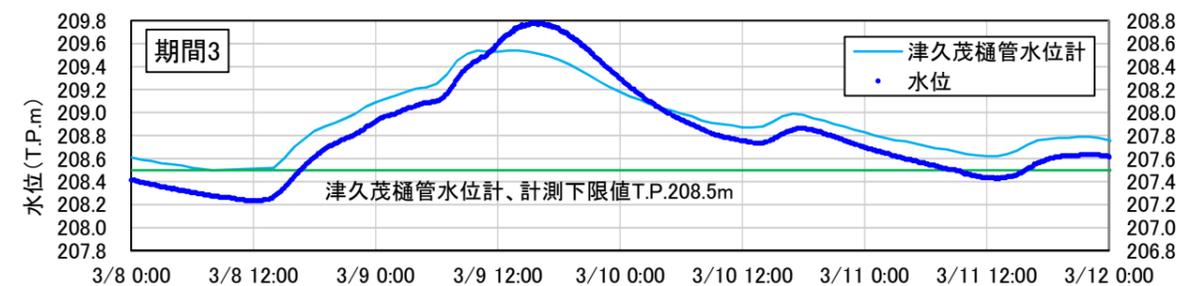
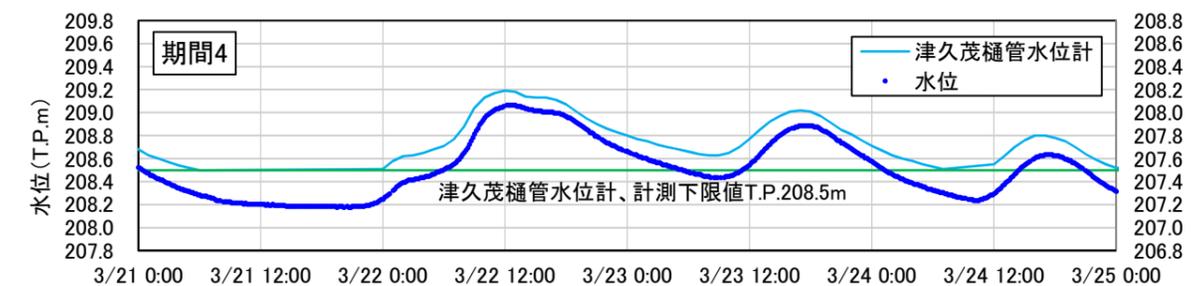
No.10【東建エンジニアリング】

計測手法：電波式（26GHz）

設置位置：和田橋

観測地点が、津久茂樋管水位計設置地点より約1.0km下流に位置し、最上川本川の背水の影響を受けているため、津久茂樋管水位計の観測データと異なる変動を示す場合がある

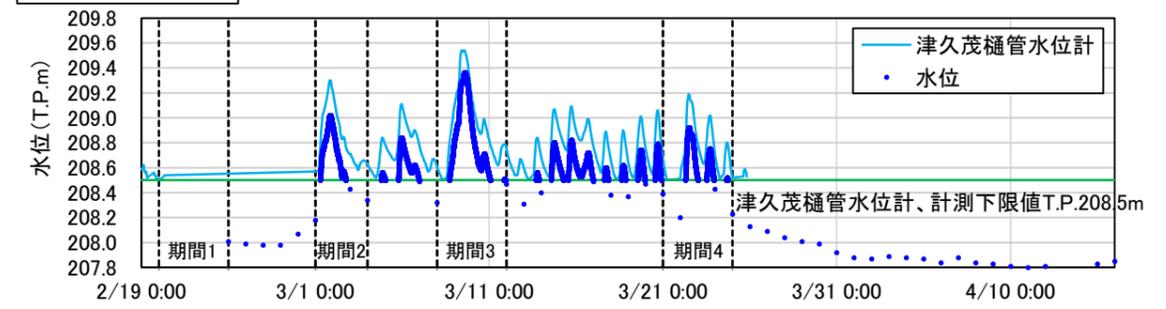
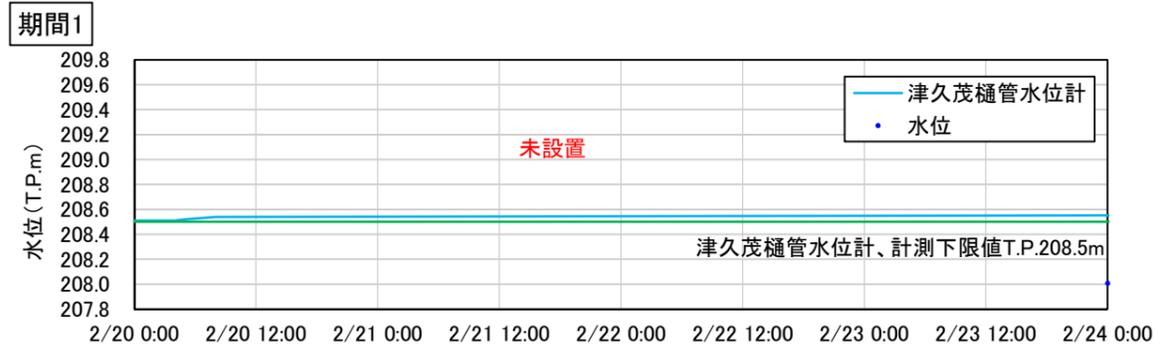
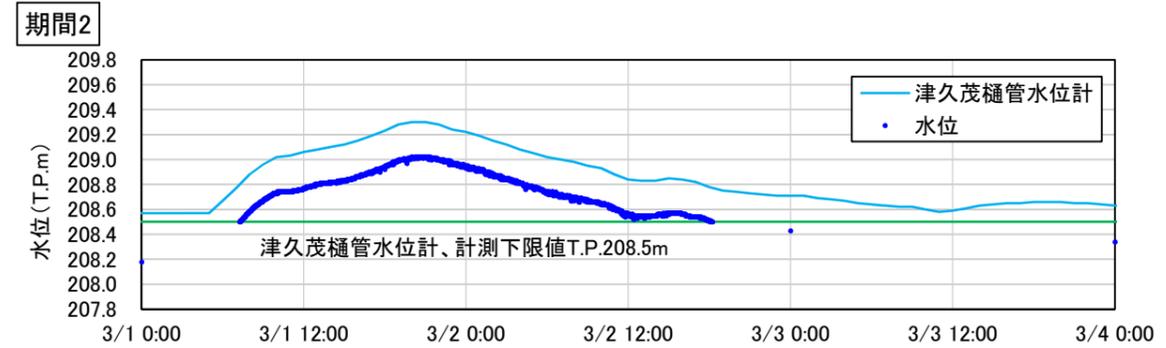
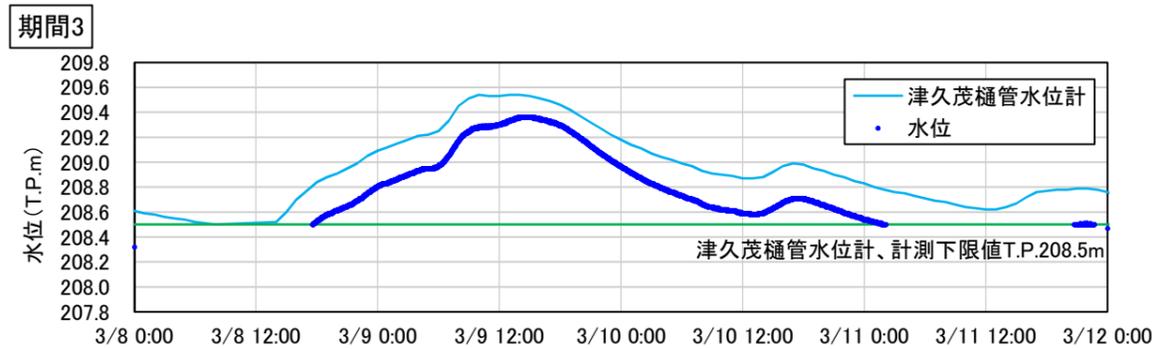
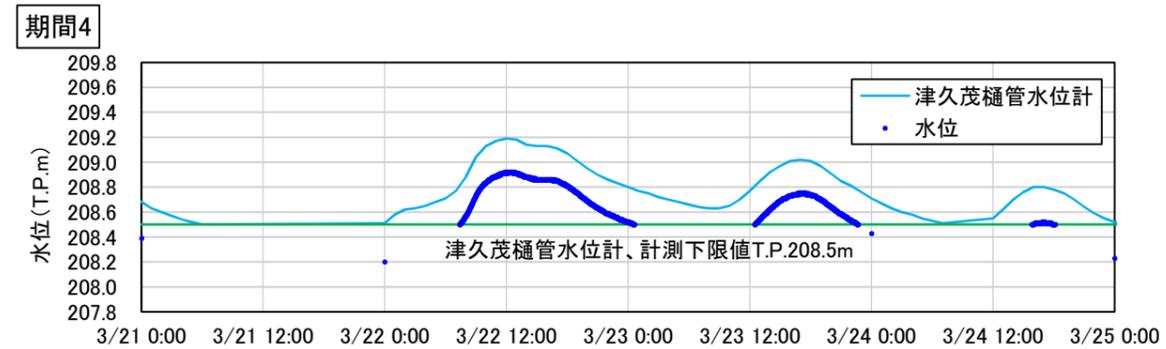
No.11_【明星電気】

計測手法：電波式 (5.8GHz)

設置位置：水管橋

観測地点が、津久茂樋管水位計設置地点より約400m下流に位置し、津久茂樋管水位計の観測データと異なる水位を示す場合がある

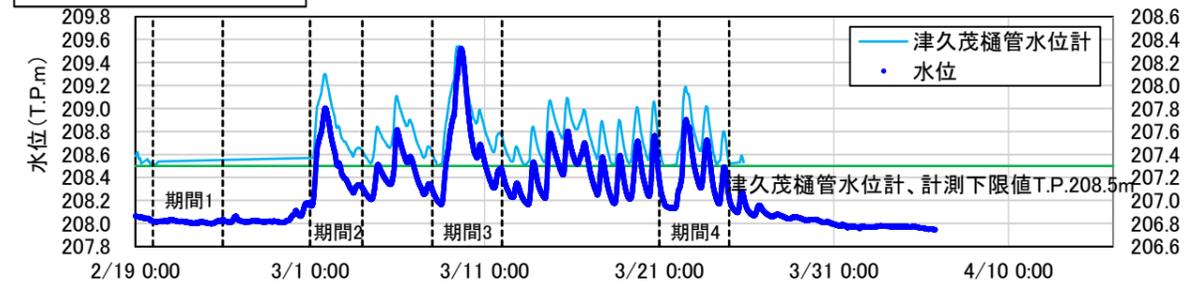
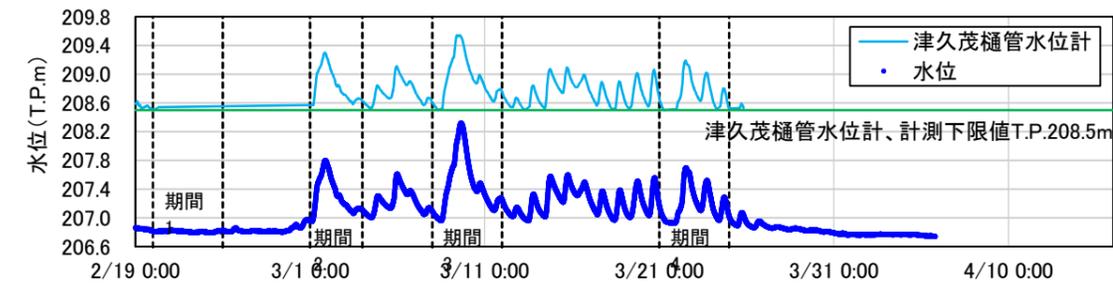
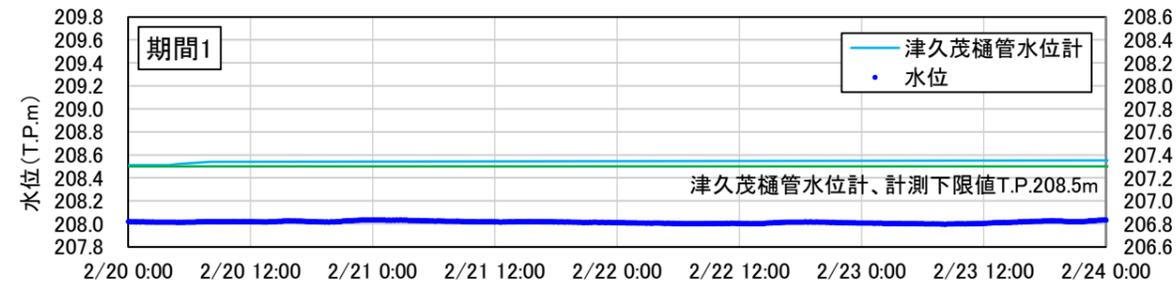
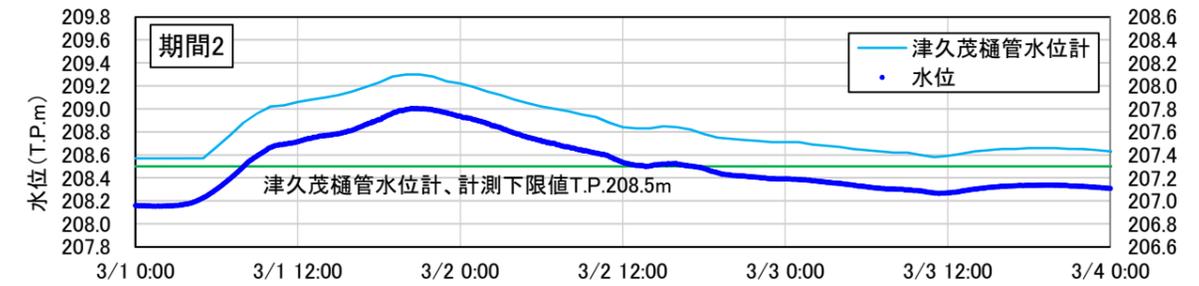
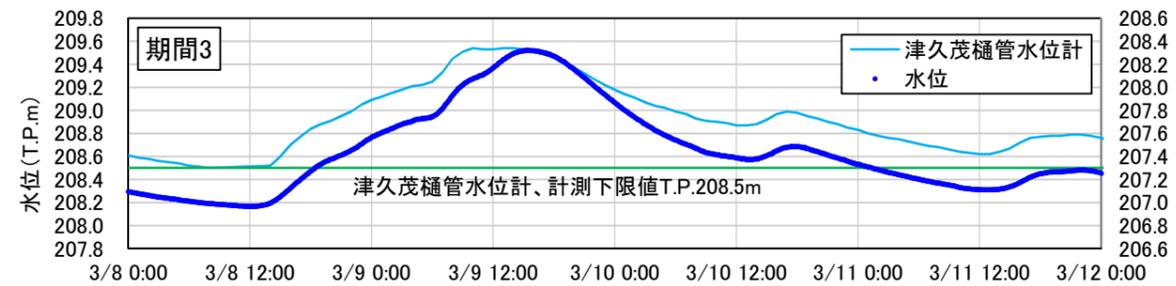
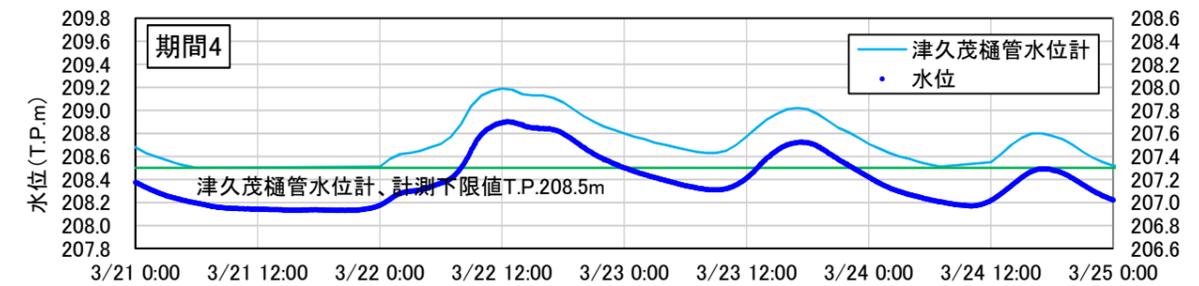
No.12【オサシ・テクノス】

計測手法：圧力式（オイル封入式）

設置位置：1.5km右岸

観測地点が、津久茂樋管水位計設置地点より約700m下流に位置し、最上川本川の背水の影響を受けているため、津久茂樋管水位計の観測データと異なる変動を示す場合がある

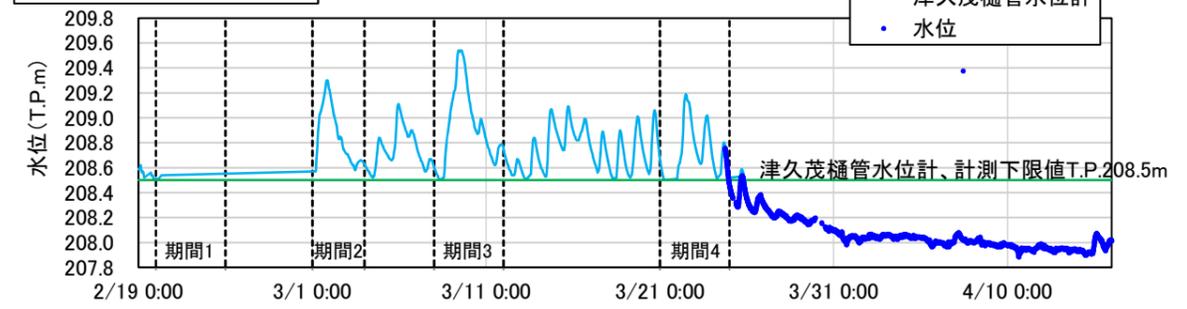
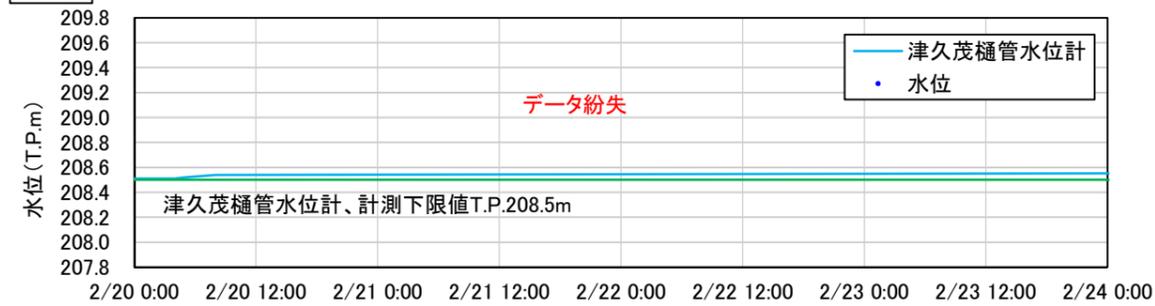
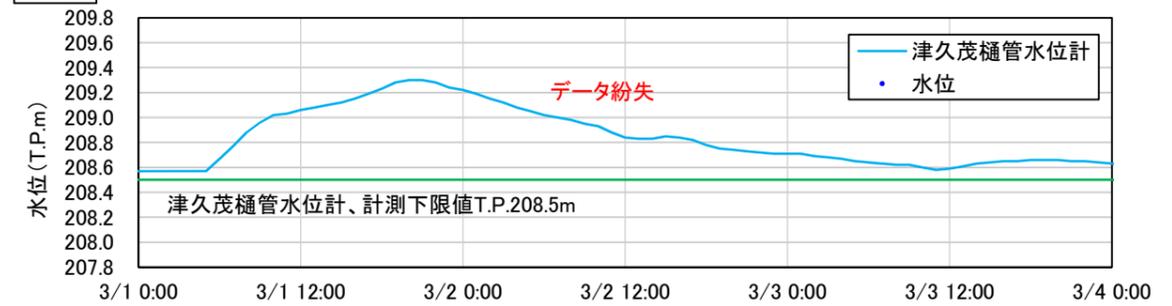
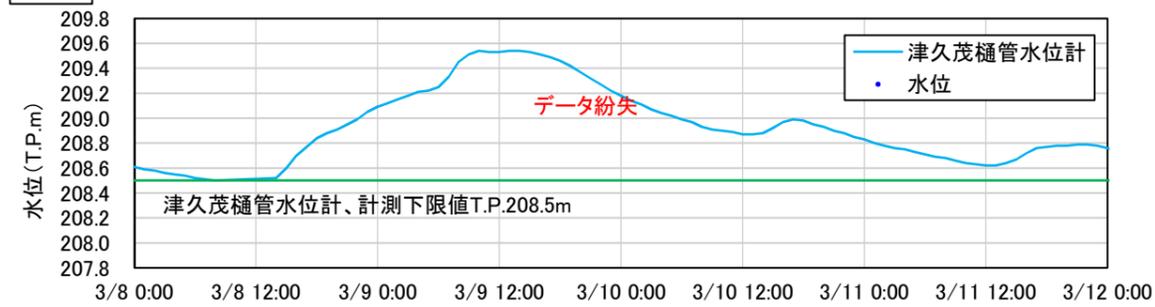
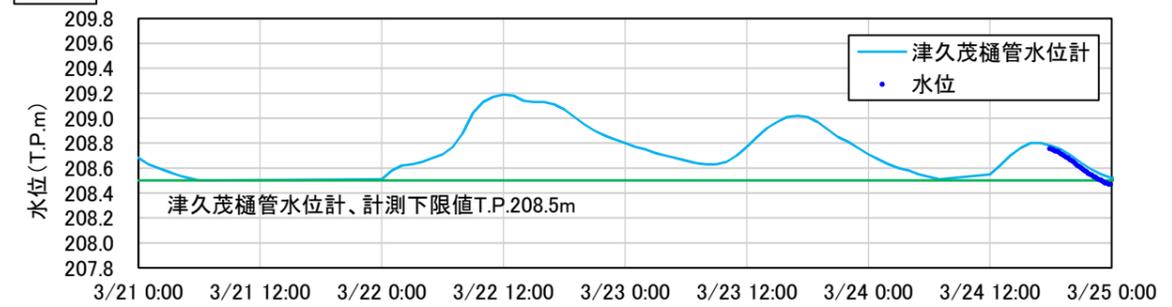
No.13【13.M2B太陽電池】

計測手法：超音波式

設置位置：津久茂橋

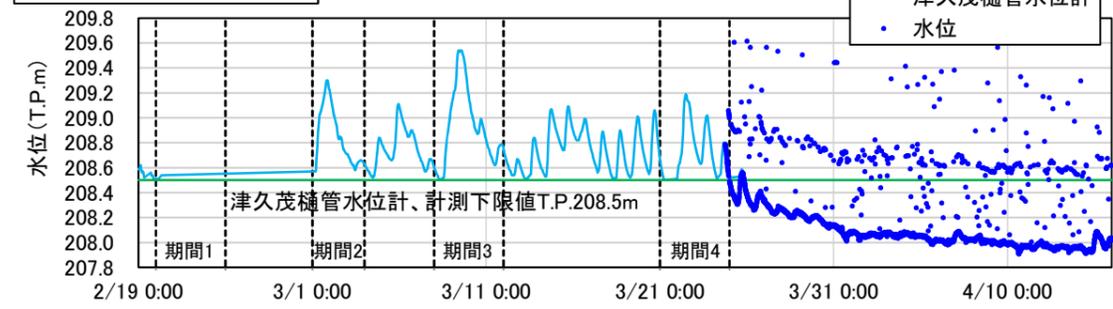
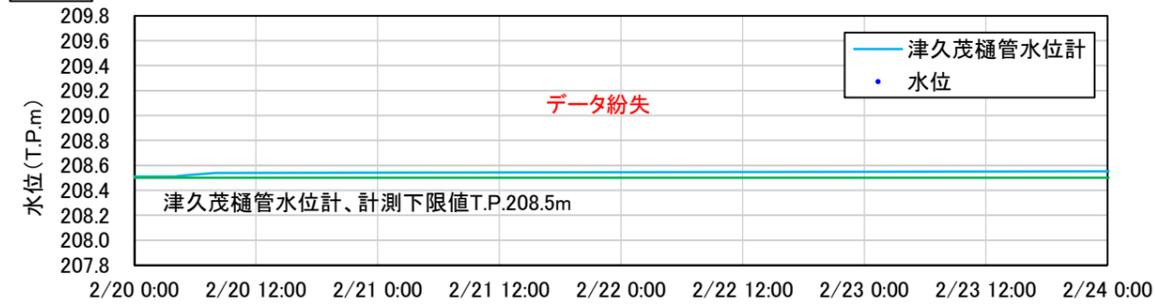
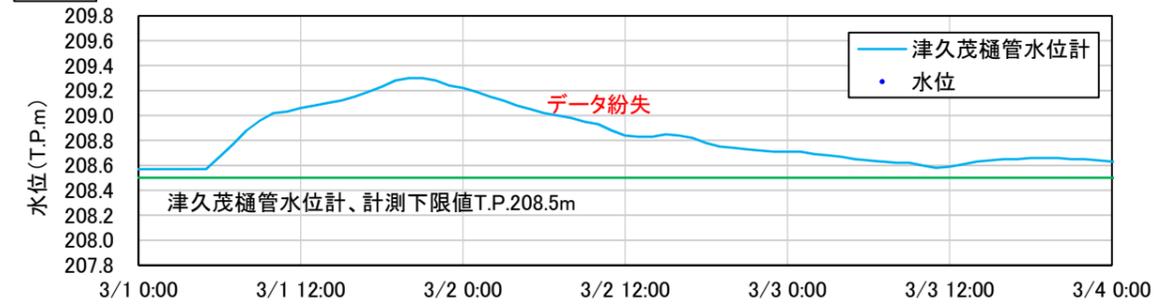
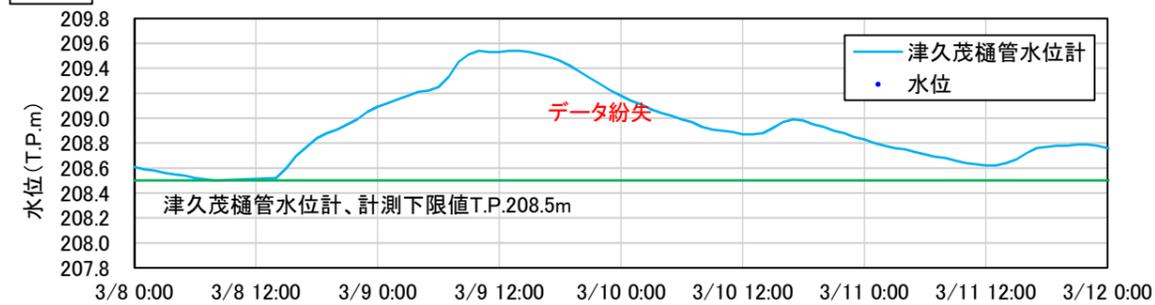
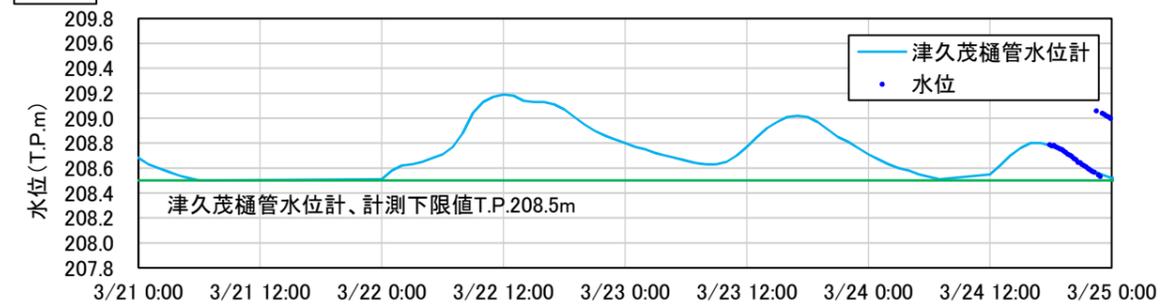
No.13【13.M2B化学電池】

計測手法：超音波式

設置位置：津久茂橋
