報告書概要

①技術研究開発テーマ名	深層崩壊の発生危険斜面抽出手法および避難基準策定手法の開発
②研究代表者	
氏名	所属・役職
地頭 蘭 隆	鹿児島大学農学部・教授
③共同研究者	
氏名	所属・役職
笹原 克夫	高知大学教育研究部・教授
小杉賢一朗	京都大学大学院農学研究科・准教授
五味 高志	東京農工大学大学院農学研究院・准教授
石塚 忠範	土木研究所土砂管理研究グループ・上席研究員
千木良雅弘	京都大学防災研究所・教授
松四 雄騎	京都大学防災研究所・准教授
鄒 青穎	京都大学防災研究所・研究員（学術研究奨励）
船山 淳	パシフィックコンサルタンツ（株）地盤環境マネジメント室・技術次長
坂島 俊彦	パシフィックコンサルタンツ（株）砂防室・課長代理
皆川 淳	パシフィックコンサルタンツ（株）砂防室・課長代理
森野 善広	パシフィックコンサルタンツ（株）環境・地盤室・室長
渋谷 研一	朝日航洋（株）防災コンサルタント部・主任技師
中野 陽子	朝日航洋（株）防災コンサルタント部・主任技師
④背景・課題	
<p>近年、記録的な大雨の増加に伴い、深層崩壊が各地で発生している。たとえば、1997年鹿児島県出水市針原、2003年熊本県水俣市宝河内、2005年宮崎県鰐塚山や九州山地、2009年台湾高雄県小林村、2010年鹿児島県南大隅町や奄美大島、2011年紀伊山地や四国山地などがあげられる。また2011年東北太平洋沖地震でも深層崩壊が発生した。深層崩壊による土砂災害の報道や国土交通省による全国深層崩壊推定頻度マップや深層崩壊溪流レベル評価マップの公開によって深層崩壊に対する国民の関心も高まっている。</p> <p>山地斜面の表土層が崩れる表層崩壊は、国内外の研究によって発生予測手法が確立してきている。一方、基盤岩から崩れる深層崩壊は、表層崩壊より発生頻度が低いこともあって、発生メカニズムの解明や予測手法の研究が進んでいない。深層崩壊は1箇所崩壊土砂量が多いために被害が大きくなる。また崩壊土砂が土石流となったり、天然ダムを形成してその決壊により土石流・洪水を起こしたりすることもある。近年増加している深層崩壊による災害を防止・軽減するために、深層崩壊の危険性のある箇所・規模・発生時期の予測と対策を確立することが社会的に強く求められている。</p>

⑤技術研究開発の目的

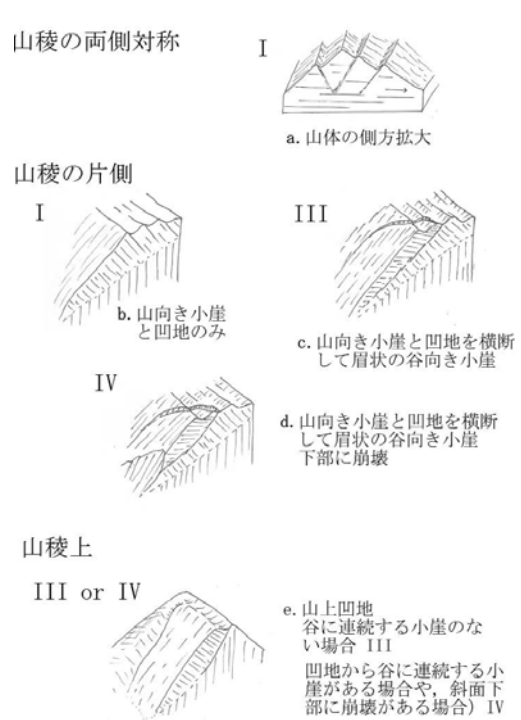
図 1-1.1 重力斜面変形と深層崩壊発生危険度の模式図

(1) 不規則凹凸斜面

(すべり層は断続的で、発達途上)

(2) 線状凹地

(山体の側方拡大あるいは曲げトップリング)

(3) 大滑落崖または山上凹地

(平行盤あるいは逆目盤—地層の座屈)

その結果を表1-1.1および、次ページの図1-1.1に示す。なお、“すべり層”の傾斜が緩くなれば深層崩壊は発生しないものと考えられる。2011年台風12号による深層崩壊の経験から、推定すべり面傾斜が25度以下の場合には、深層崩壊発生への危険度は低い(II)ものとする。

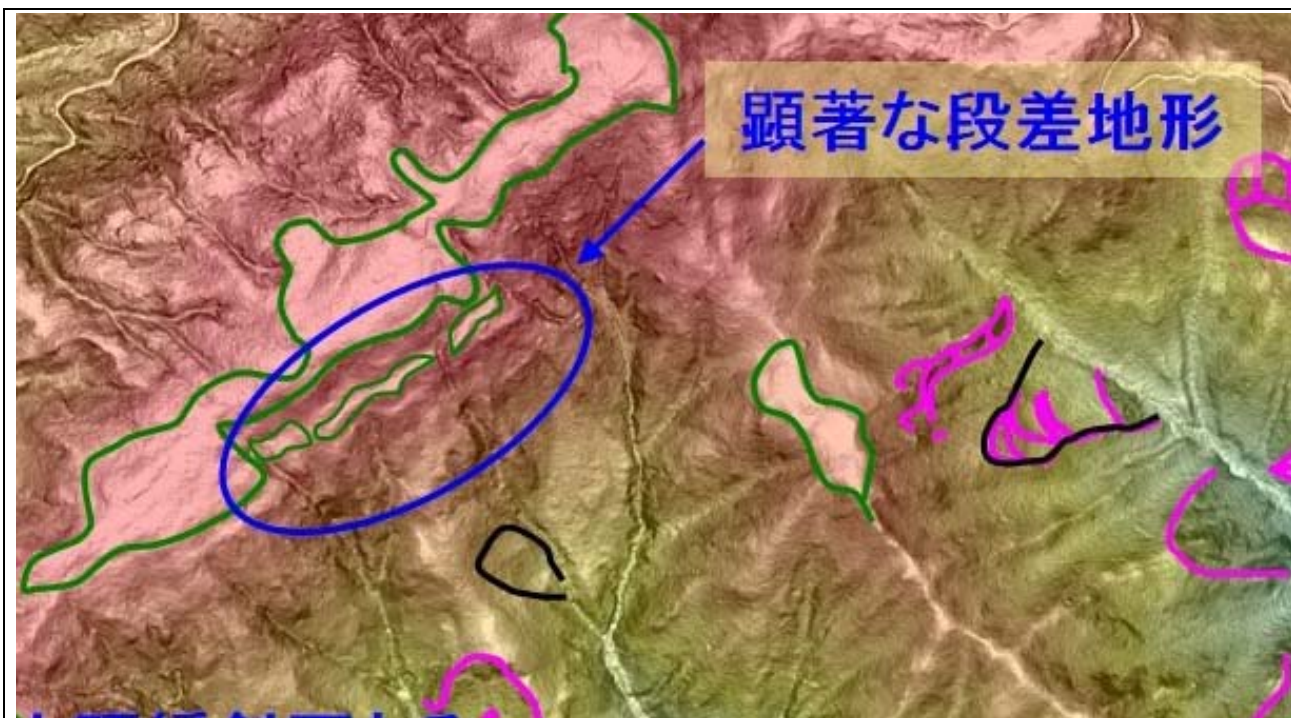
図 1-3. 3 小島上流部の地形

- (7) 小島地区の溪流で発生した深層崩壊は 3 種類のタイプがある。一つ目は、主稜線上に広がる山頂緩斜面の辺縁部の段差地形の下部が崩壊するタイプ(図 1-3.3)で、これは平成 23 年 7 月 19 日の小島地区の深層崩壊がそうである。ただしそれ以外に深層崩壊跡は認識できない。二つ目は、主稜線から奈半利川に向かって張り出す支稜線上の緩斜面の辺縁部に地すべりがあり、その下部斜面が崩壊するタイプ(図 1-3.4)で、溪流中の多くの深層崩壊跡がこれに該当する。三つ目は奈半利川に面する斜面上の地すべりである。これは奈半利川沿いの河岸段丘面の形成に関連すると考えられる。

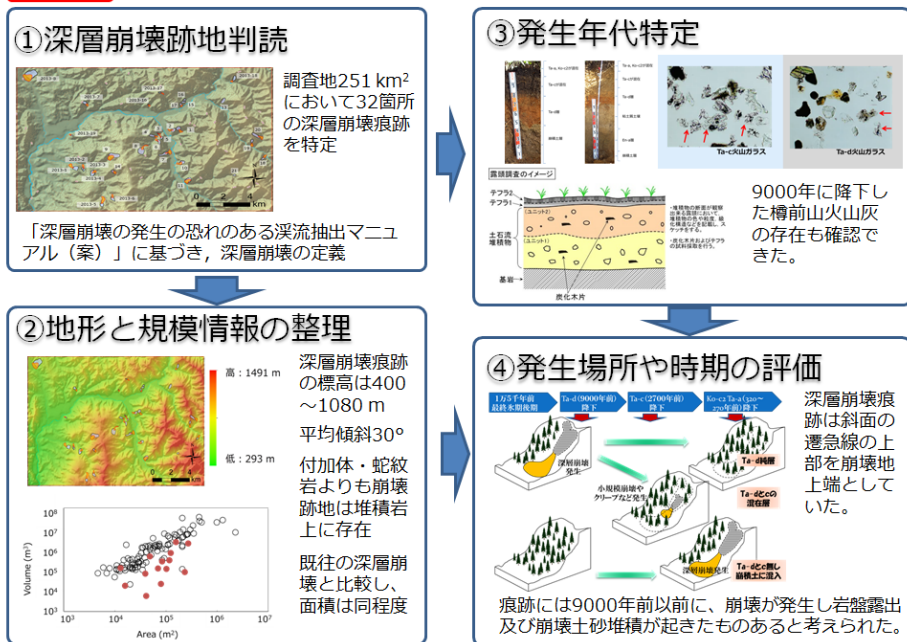
図 2.3 北海道日高山地における調査事例と結果

成果1 北海道日高山地における調査事例

調査地の深層崩壊痕跡の崩壊部は 15~45° の傾斜に位置し、半数が 25~35° の傾斜に位置した。近年の、深層崩壊発生箇所でも、30~35° の傾斜で崩壊が発生していると示していると報告されており、崩壊痕跡の傾斜区分と近年発生している深層崩壊の傾斜と類似するものであった。

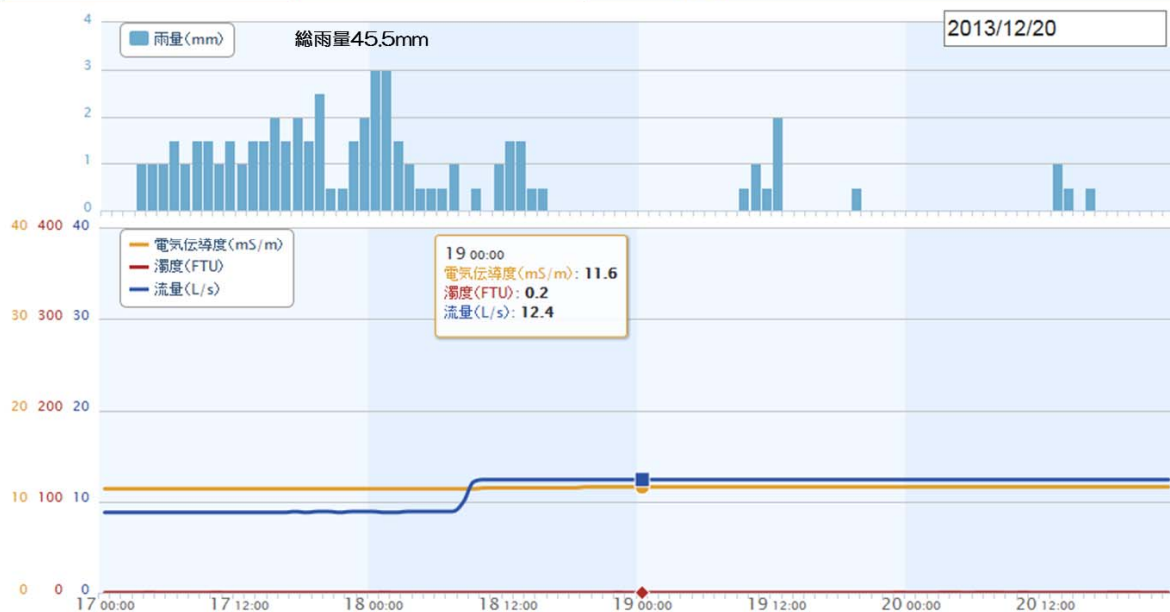
図 3-1.3 湧水センサー情報提示の Web 画面例

湧水センサー試験運用中 (熊本県五木村横手谷2)

10分間隔 (1日)

1時間間隔 (4日)

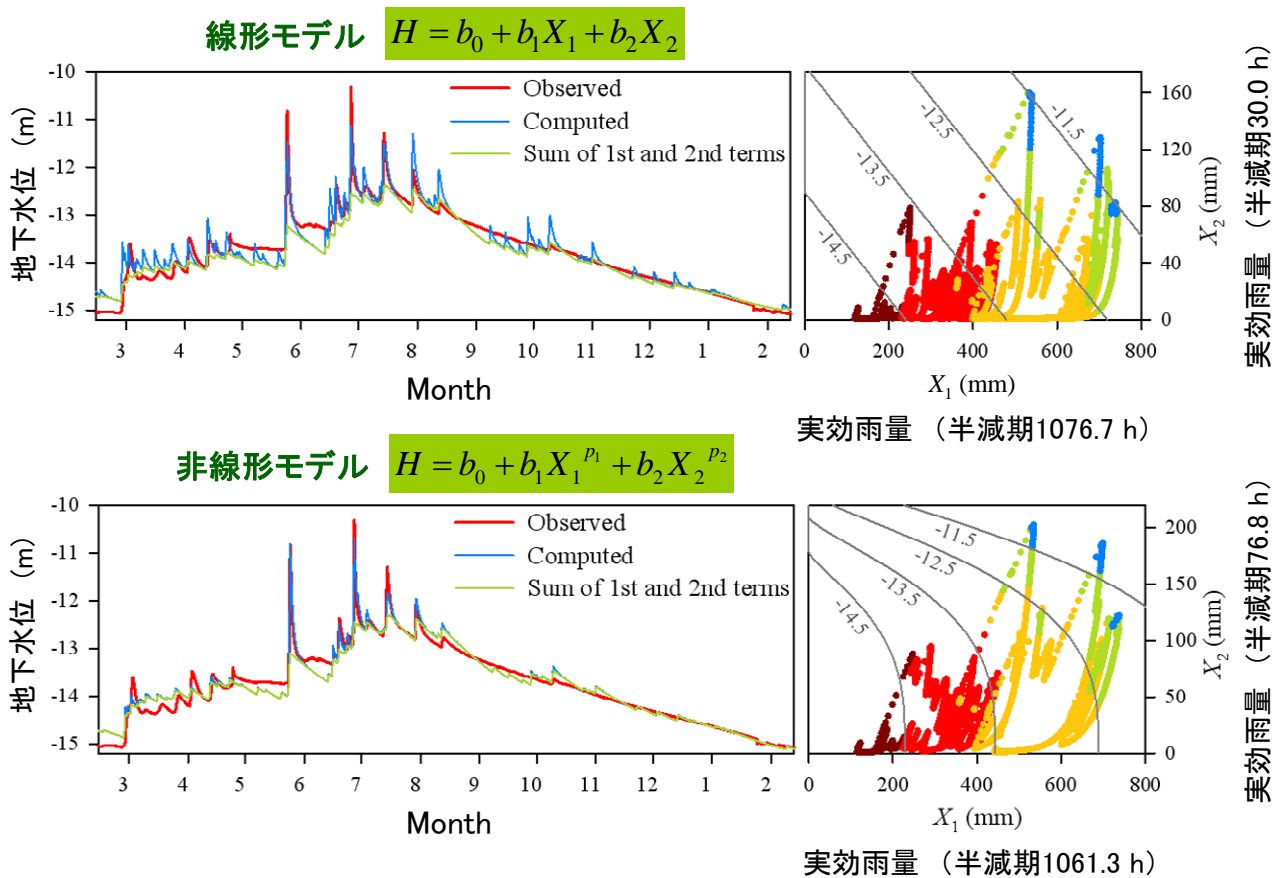
図 3-2.4 関数モデルによる基岩地下水位の算定結果

ここでは、豪雨に伴う土砂災害発生危険度を評価する降雨指標として普及している実効雨量を使用した。半減期の長い実効雨量 $X1$ と半減期の短い実効雨量 $X2$ を組み合わせ、直線回帰によって地下水位を推定するモデル（線形モデル）と冪関数を用いて地下水位を推定するモデル（非線形モデル）を提示し、地下水位の再現計算を行った。また、線形モデルと非線形モデルのそれぞれで、実効雨量を 1 種類しか使用しない場合についても検討した。六甲山稜線で観測された基岩地下水位変動に上記の関数モデルを適用したところ、非線形モデルが非常に高い適合度を示すことがわかった（図 3-2.4）。2 種類の実効雨量の半減期は、それぞれ 1061.3 h、76.8 h となり、表層崩壊や土石流に対する警戒・避難の際に通常用いられる 72 h、1.5 h よりもかなり大きくなった。最適化された半減期を用いたスネーク曲線は、観測地下水位の変動と良好な対応を見せた。

これらのモデルを用いて、5 つの地域（六甲山稜線、六甲山山麓、与田切流域、針原流域、朝谷流域）の合計 25 地点で観測された基岩地下水位データを解析したところ、高い再現精度が得られることがわかった。14 地点では、1 種類の実効雨量を用いたモデルよりも 2 種類の実効雨量を組合わせたモデルの方が、観測地下水位変動を適切に再現できた。また 1 地点を除き、実効雨量と地下水位の関係を冪関数で表す非線形モデルが線形モデルよりも適切であった。
