平成29年度
全国多自然川づくり会議

鳴瀬川水系吉田川における 斜め掘削の実施とモニタリングについて

国土交通省 東北地方整備局

北上川下流河川事務所 調査課

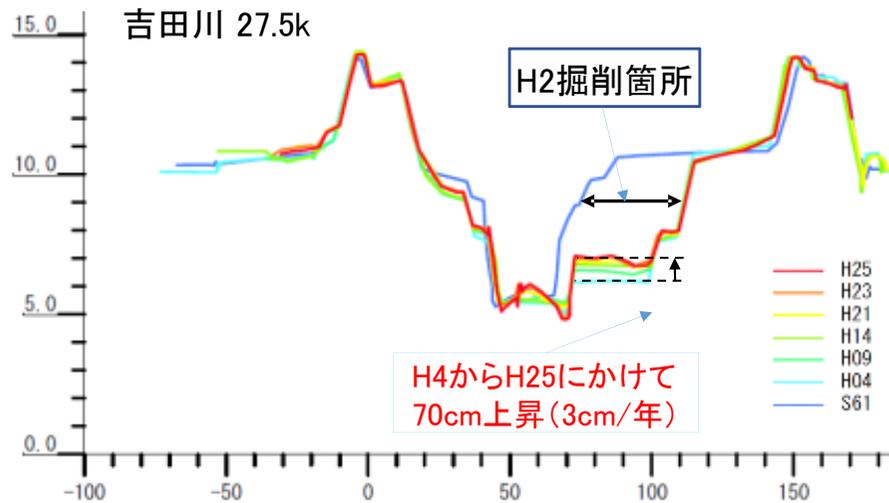
吉田川では過去の河道掘削後に再堆積が進行

河道掘削として
低水路拡幅した箇所で再堆積

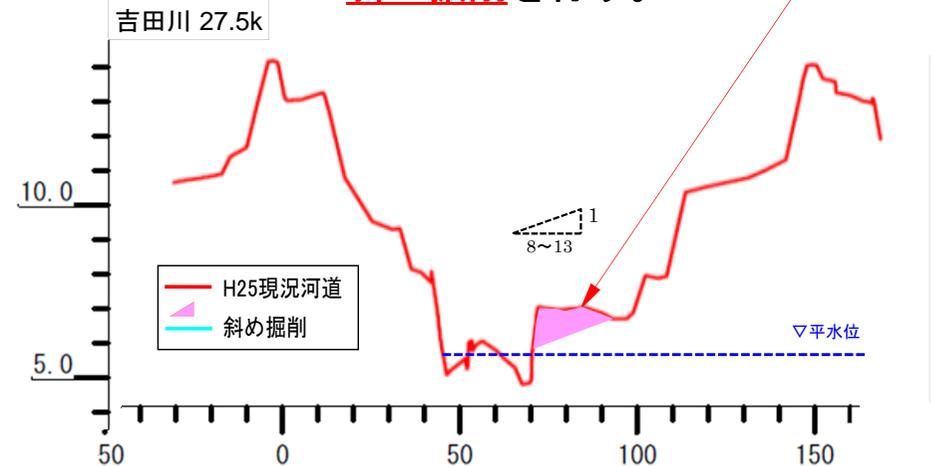
再堆積の抑制のため、**流速の変化が小さくなるように斜め掘削**を行う。

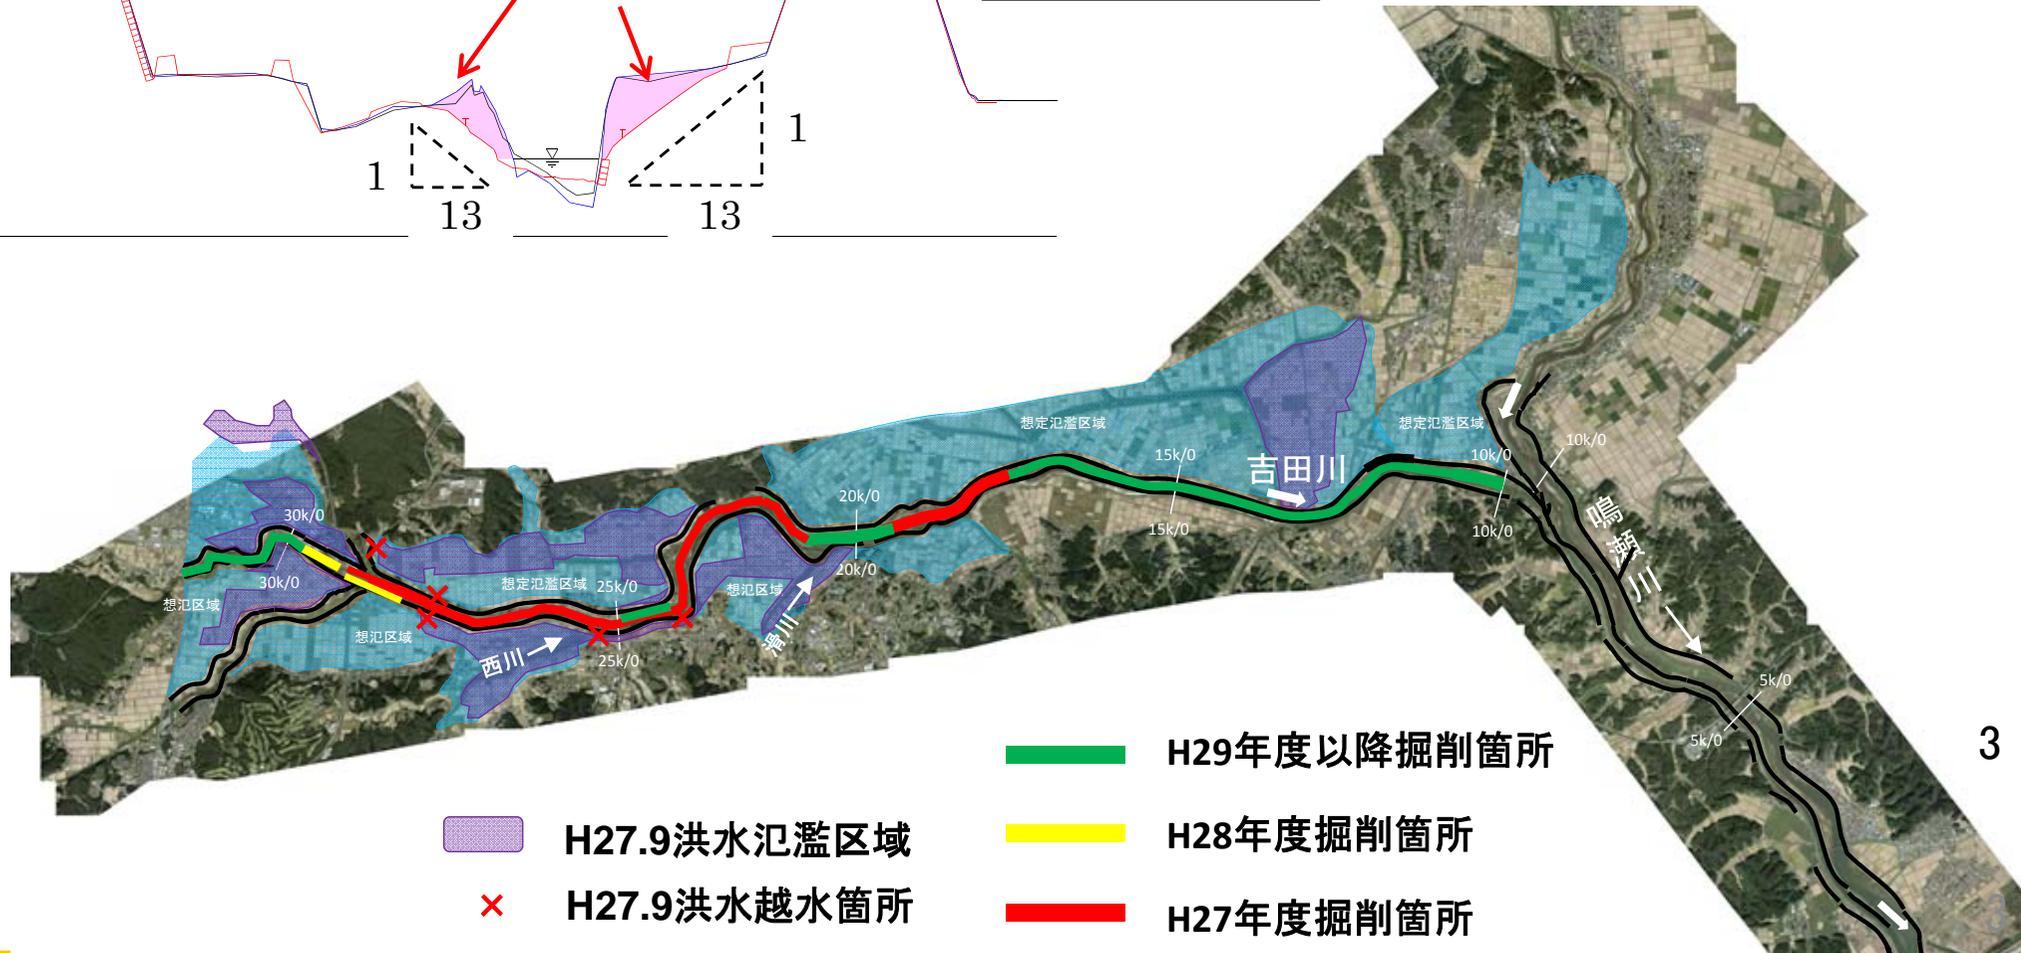
吉田川斜め掘削の実施箇所

- ◆ 災害対策等緊急事業推進費と補正予算で約30万m³を掘削し、関東・東北豪雨と同規模の出水に対して、堤防からの越水を防止。
- ◆ 掘削形状については、平水位から斜め掘削を行い、勾配は8～13割の間で現地状況を考慮して河道掘削を実施した。

H29年度以降掘削箇所
 H28年度掘削箇所
 H27年度掘削箇所

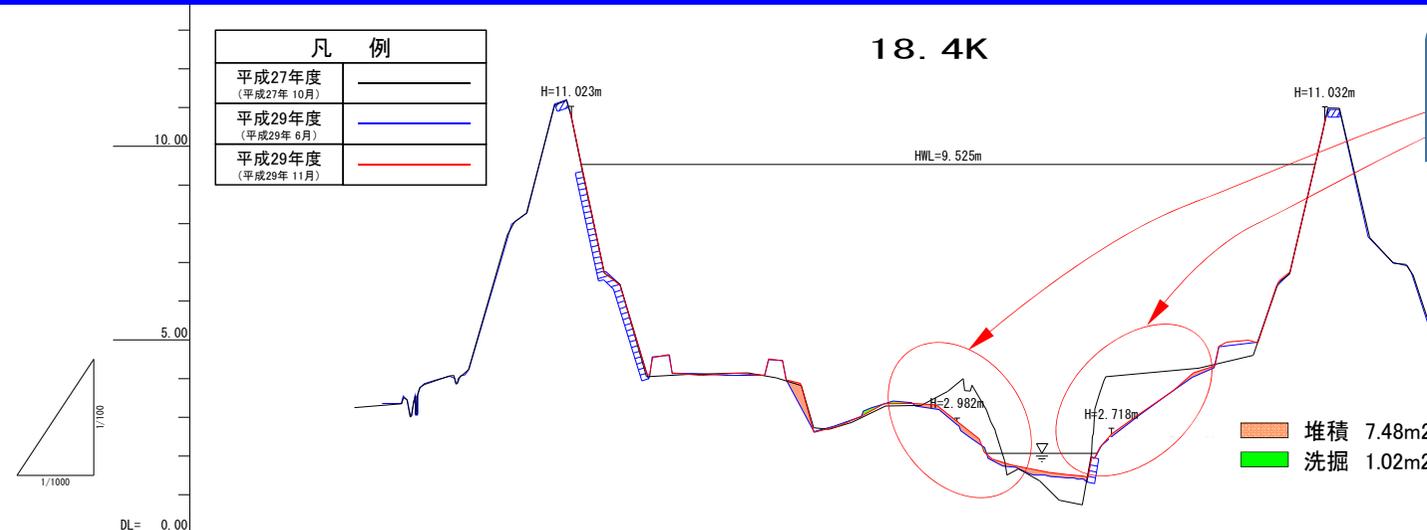
【経過報告】①味明川合流部 堆積及び植生の状況(代表18.4k)

■ H29.3~H29.11(8ヶ月後)の横断測量では顕著な堆積は見られない。

斜め掘削の冠水頻度 (掘削完了H28.8~H29.10)	左岸	右岸
天端までの冠水	10回	4回
掘削高の中間までの冠水	37回	19回

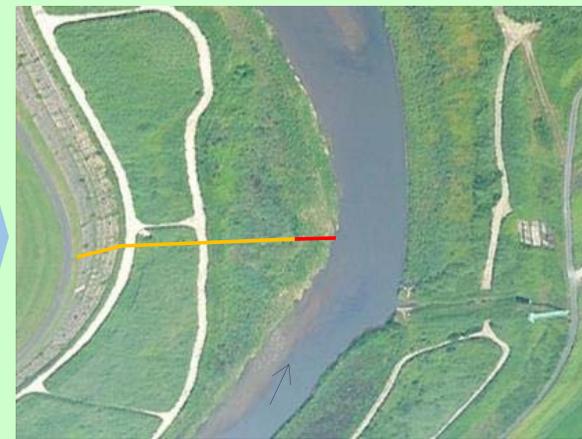
H29. 7. 22 (掘削後11ヵ月)

- 掘削後11ヶ月の夏季には全域に植生が広がる。
- ヤナギ類は、まだ少ない状況。
- 掘削法面上部は冠水頻度が低いため、オオブタクサ群落も成立。
- 植生の密度は3地点中で最も疎である。

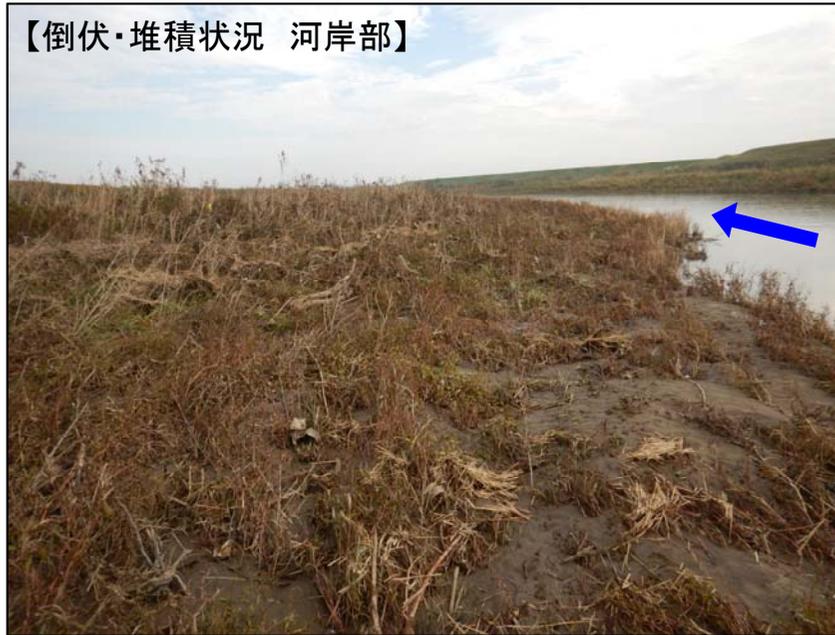
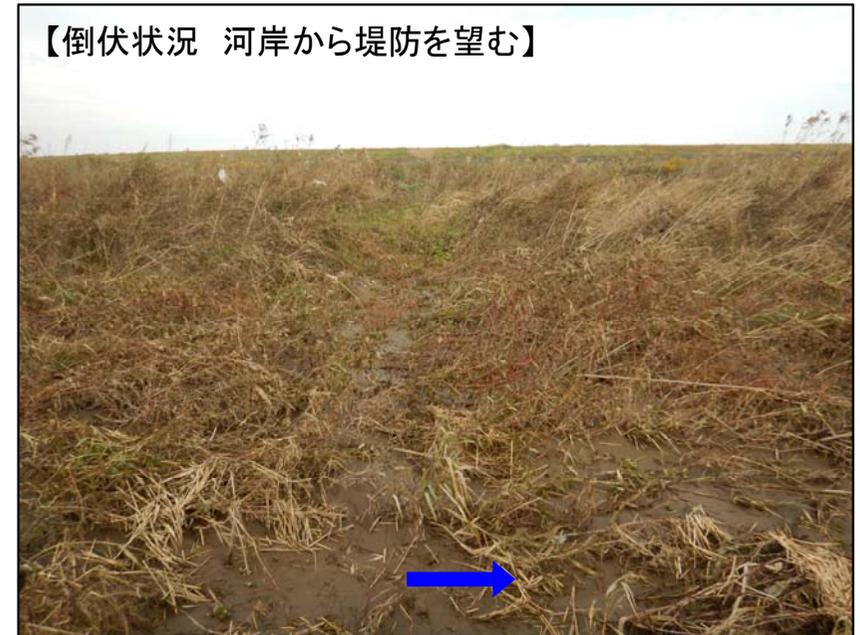
① 味明川合流部（左岸18.4k）

H29.10.28（掘削後13ヵ月）※台風21号（H29.10.23）直後

○台風21号時に約4m冠水

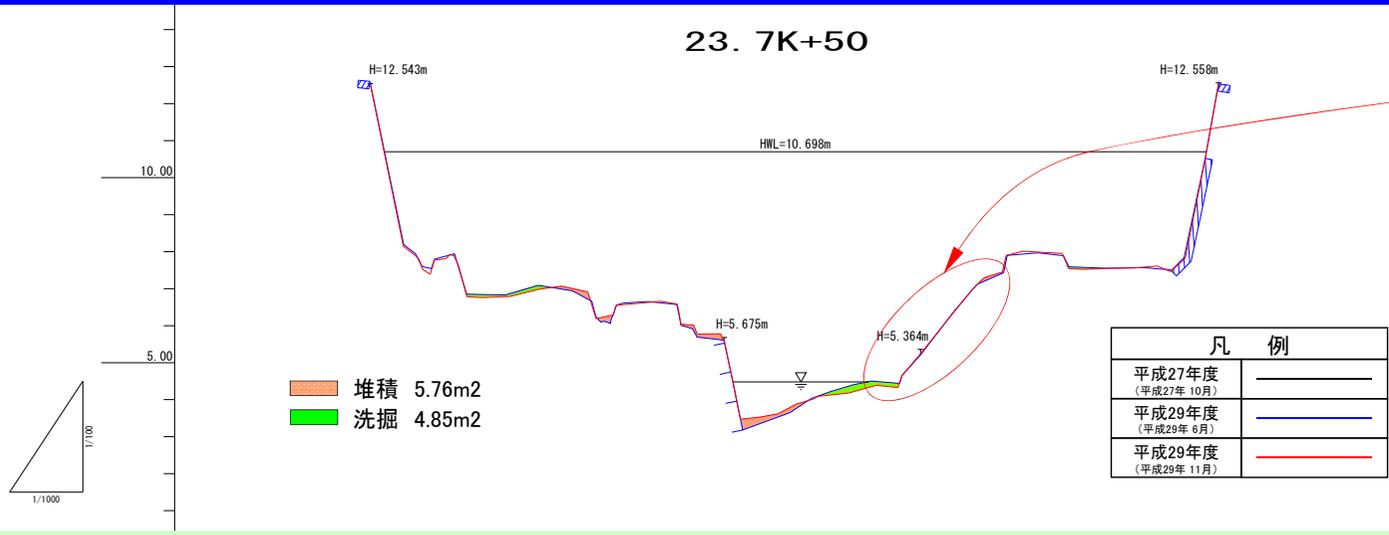
②直角湾曲部 堆積及び植生の状況(代表23.75k)

■ H29.3~H29.11(8ヶ月後)の横断測量では顕著な堆積は見られない。

斜め掘削の冠水頻度 (掘削完了H28.12~H29.10)	左岸	右岸
天端までの冠水	—	1回
掘削高の中間までの冠水	—	5回

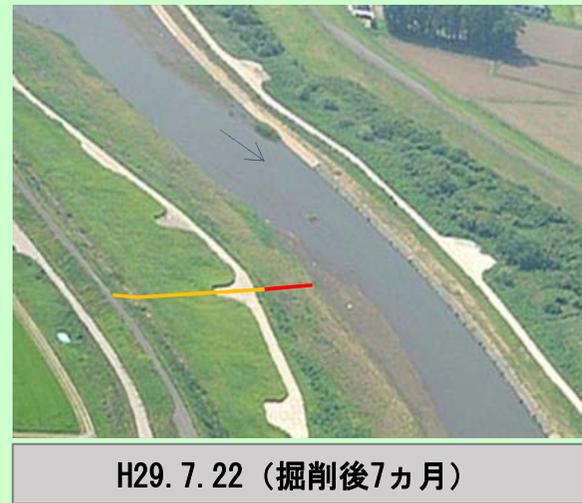
H29. 7. 22 (掘削後7ヵ月)

- 掘削後7ヶ月の夏季には全域に植生が広がる。
- 掘削法面の中央~上部には、オオブタクサ群落が発生。
- 河岸部の平坦掘削箇所はほぼ無植生で、斜面に近い部分にアゼナ群落が生じている。

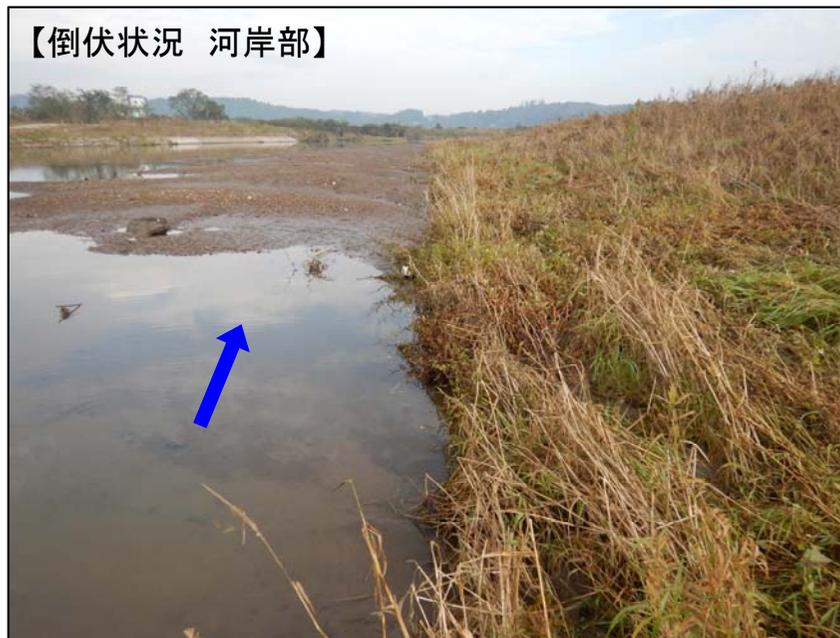
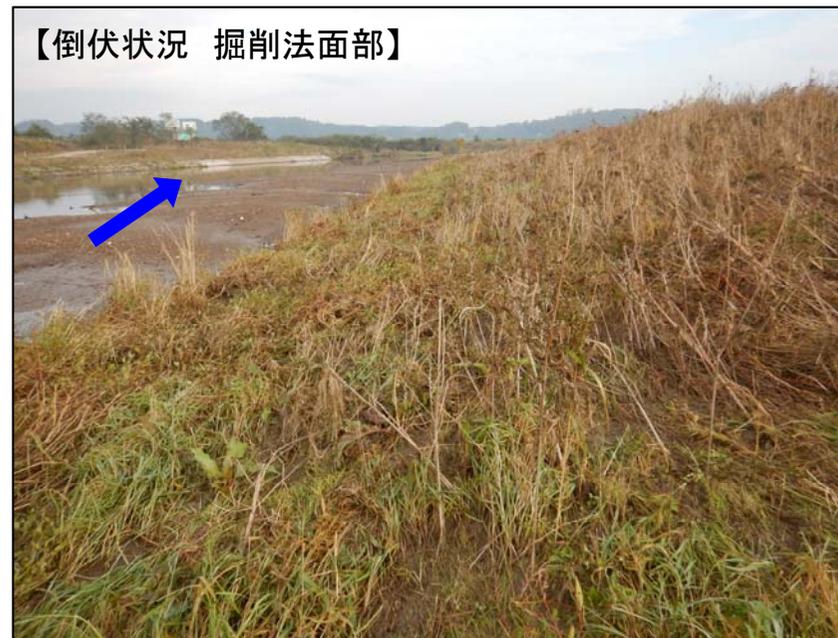
② 直角湾曲部（右岸23.75k）

H29.10.28（掘削後13ヵ月）※台風21号（H29.10.23）直後

○台風21号時に約3m冠水

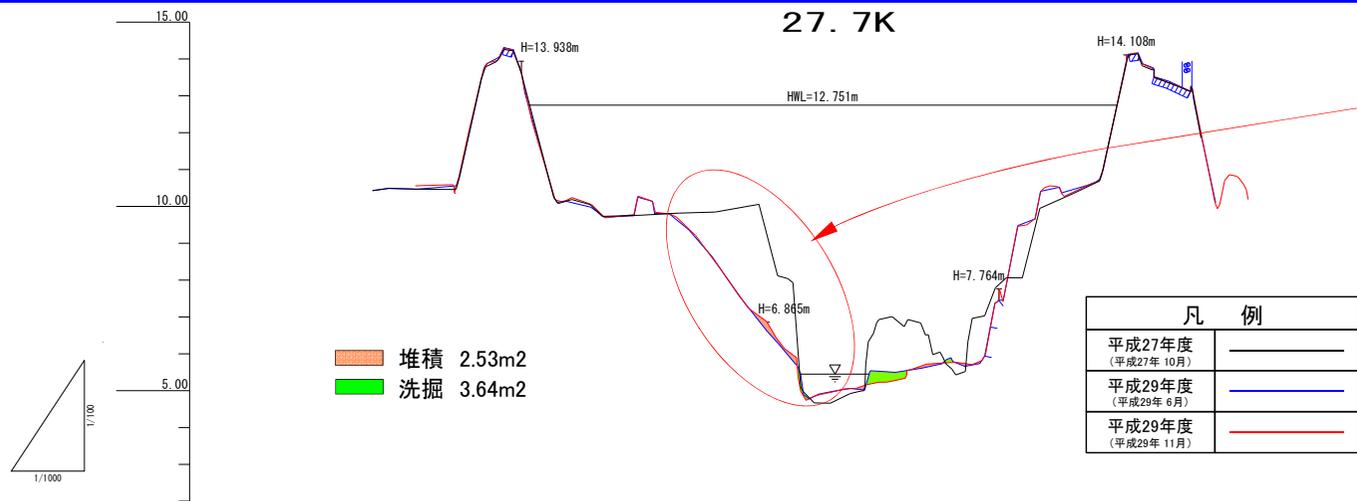
③ 三川合流下流部 堆積及び植生の状況(代表27.7k)

■ H29.3~H29.11(8ヶ月後)の横断測量では顕著な堆積は見られない。

斜め掘削の冠水頻度 (掘削完了H29.1~H29.10)	左岸	右岸
天端までの冠水	0回	—
掘削高の中間までの冠水	1回	—

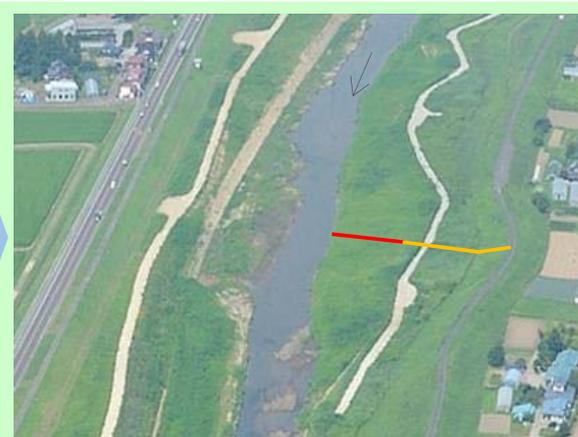
H29.7.22 (掘削後6ヵ月)

- 掘削後6ヶ月の夏季には全域に植生が広がる。
- 河岸部まで傾斜が続いており、河岸近くまでオオバクサが生育。
- 植生の密度は3地点中で最も密である。

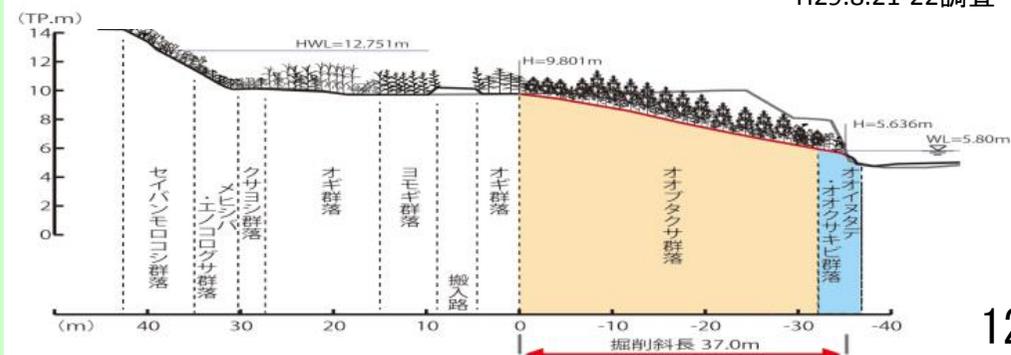
ベルトランセクト法による植生調査

H29.8.21-22調査

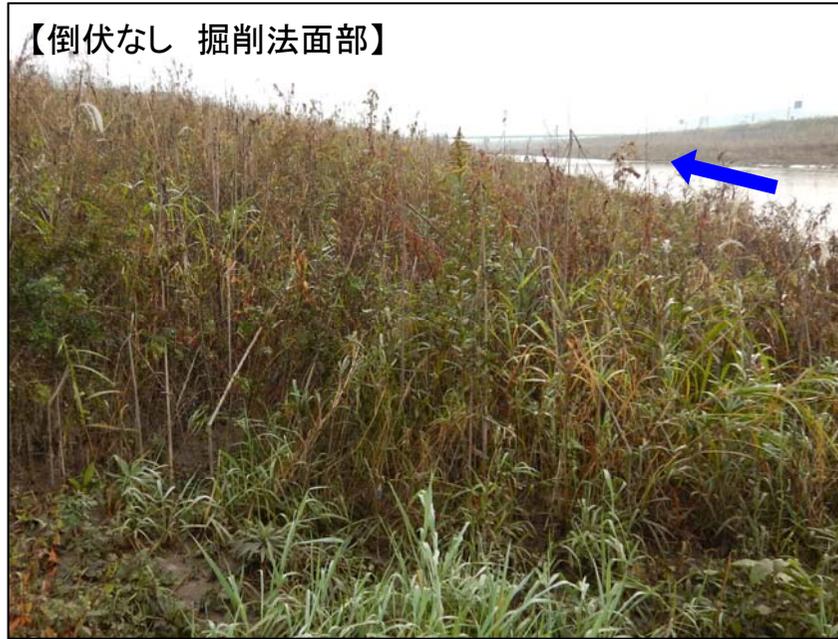
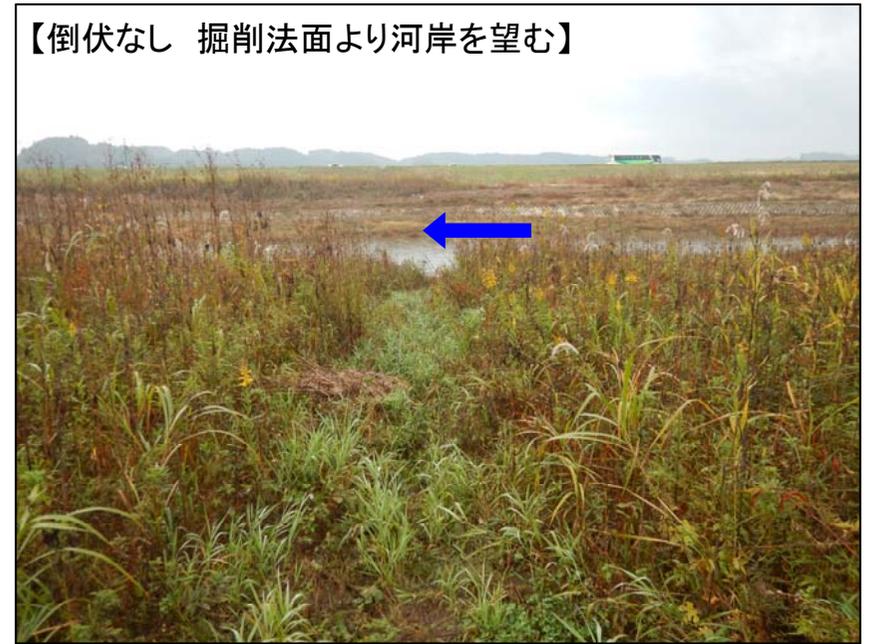
台風21号直後の冠水・倒伏状況 ③三川合流下流部（左岸27.7k）

H29.10.28（掘削後13ヵ月）※台風21号（H29.10.23）直後

○台風21号時に約2m冠水

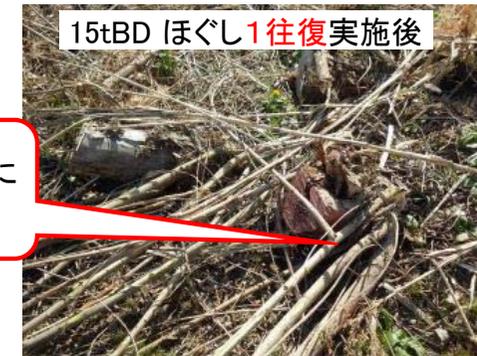
萌芽枝が完全に折れていない

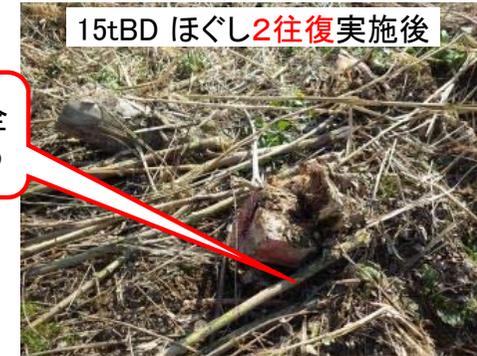
萌芽枝が完全に折れている

ほぐし2往復実施1ヶ月後

再萌芽の状況は見られない

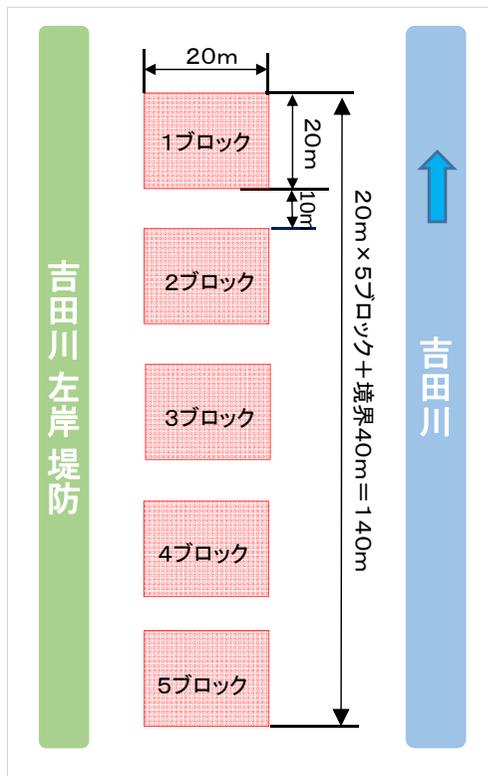
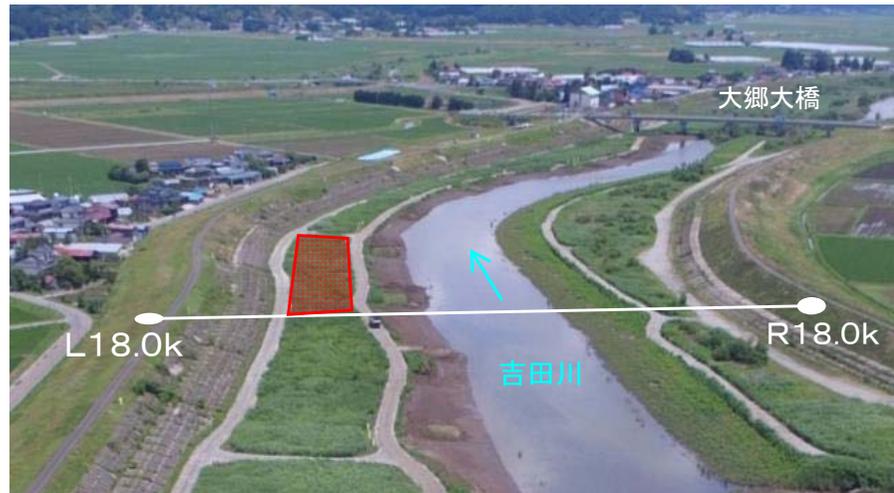
試験フィールド模式図

1ブロック	2ブロック	3ブロック	4ブロック	5ブロック
ほぐし回数	無し	年1回		年2回	
施工方法		15TBD走行によるほぐし			
走行回数	●監視ブロック BDによるほぐしは行わず、監視を行う。	1往復	2往復	1往復	2往復
ほぐし時期		春 (H29.3.3)		春 (H29.3.3) 2回目の時期は検討中

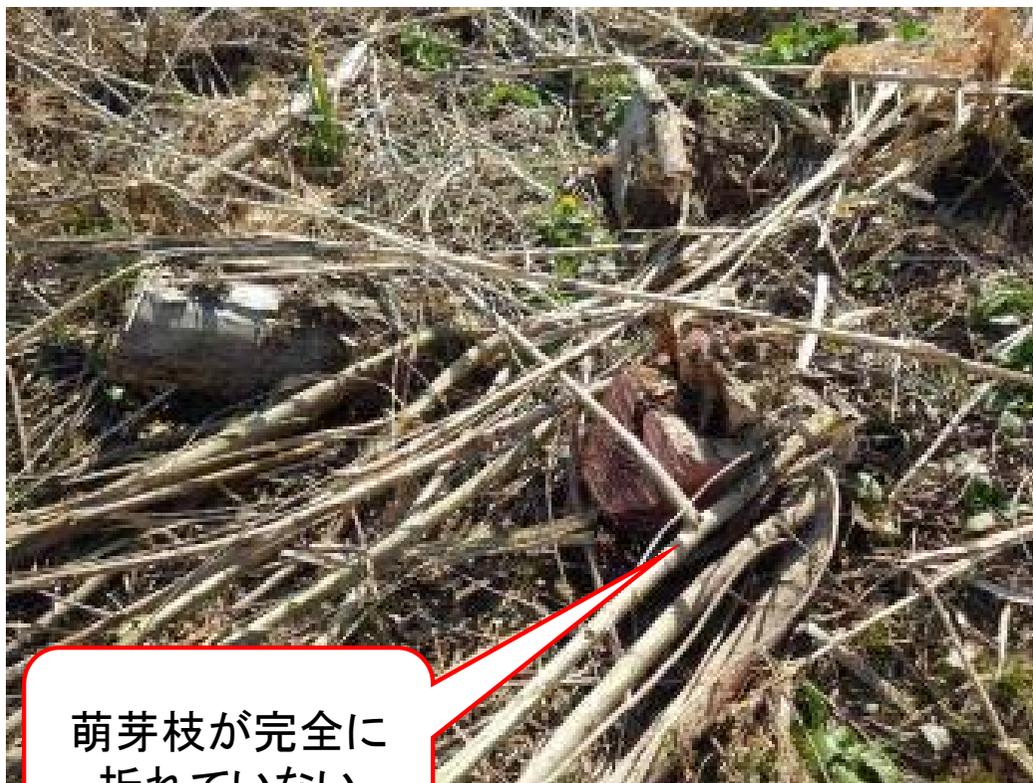
15tBD
ほぐし**1往復**実施後

萌芽枝が完全に折れていない

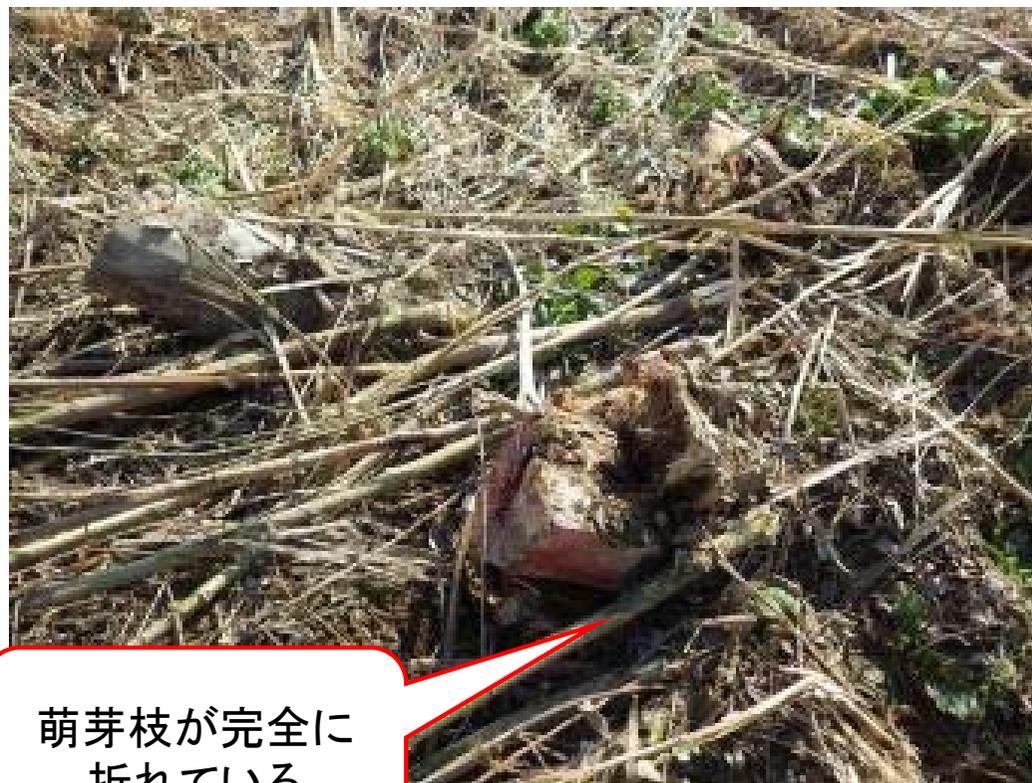
15tBD
ほぐし**2往復**実施後

萌芽枝が完全に折れている
