大分川・大野川の河道管理における環境配慮への取組

大分川・大野川の河道管理における3つの維持管理項目

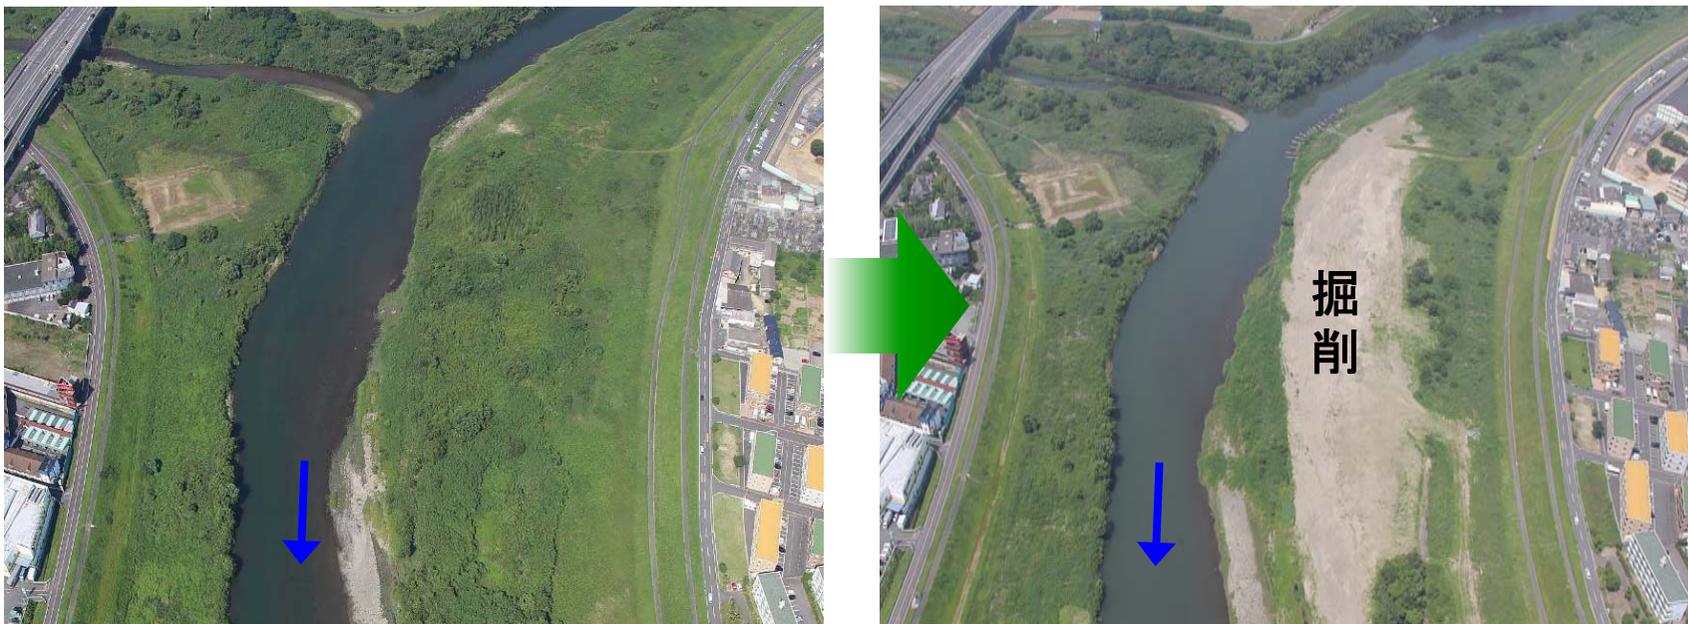
① 流下能力確保

洪水を安全に流下させることに支障となる堆積土砂や繁茂する樹木を河道掘削等により除去

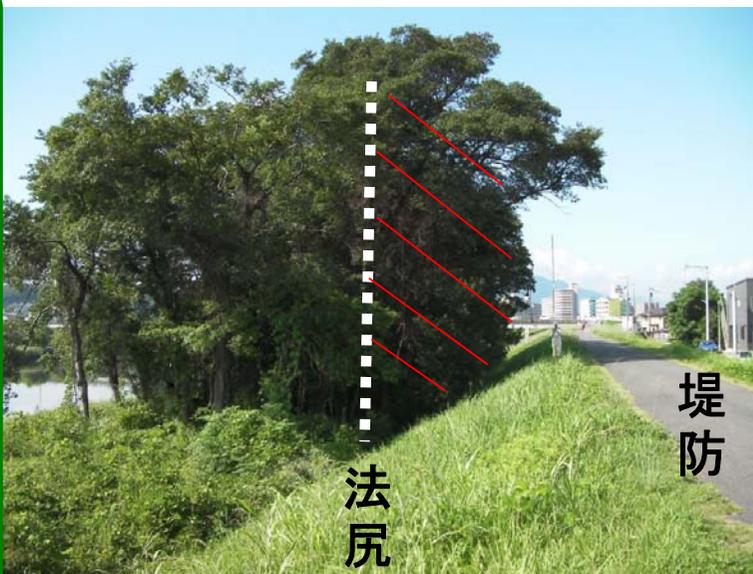
② 施設管理

樹木の根が堤防に進入している

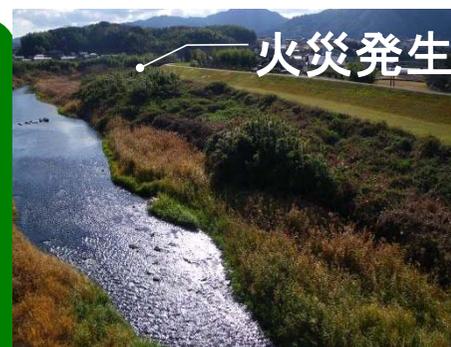
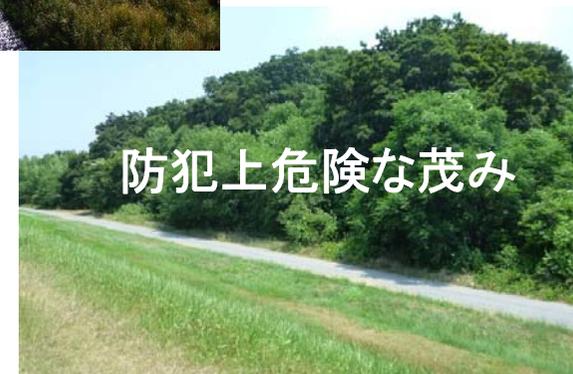
③ 河川利用

安全な利用の妨げとなる樹木

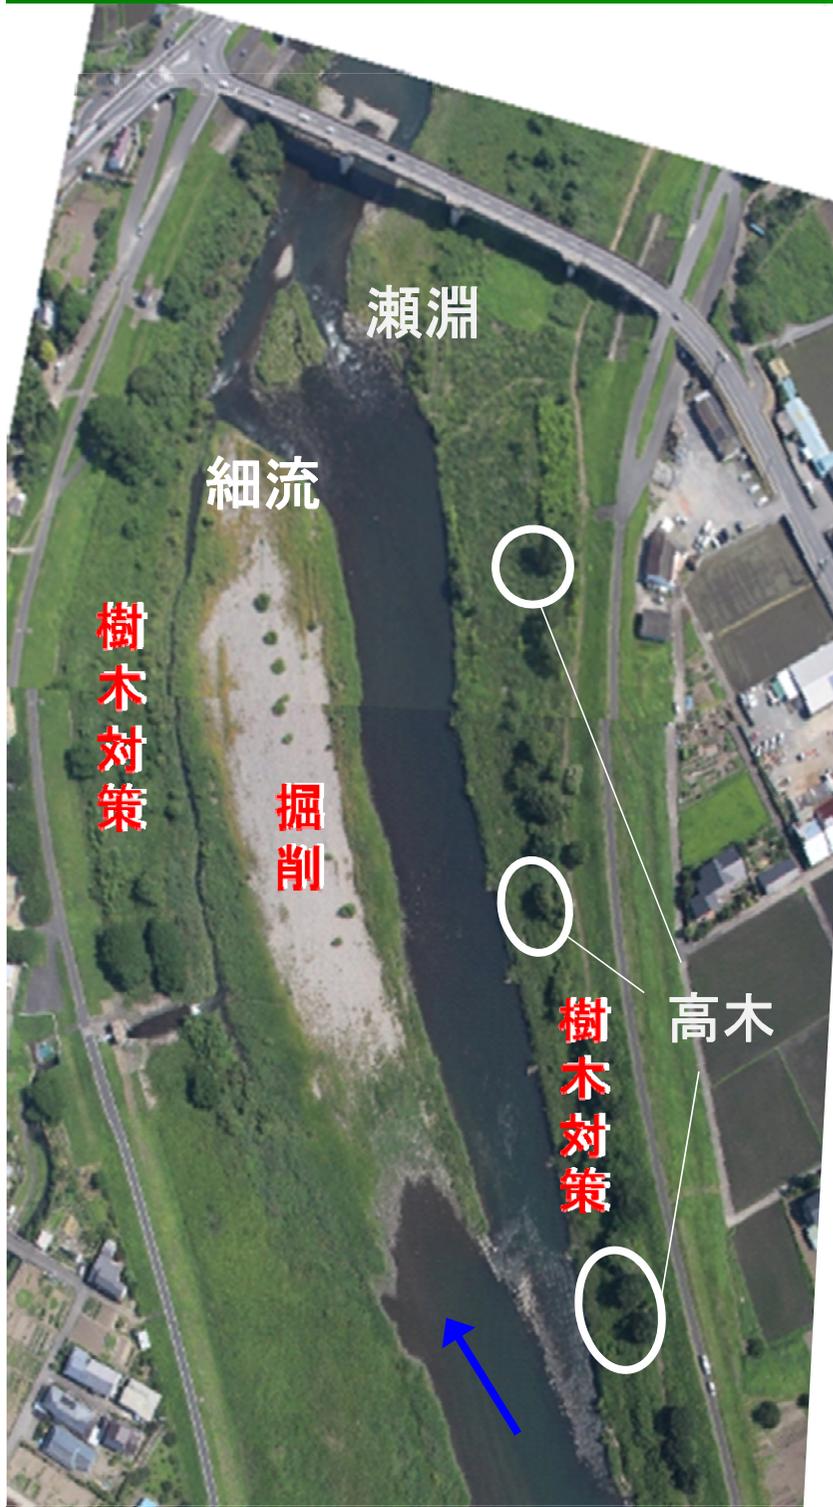
河道管理の目標

流下能力確保（河積確保のため樹木抜根、河道掘削）

環境配慮の目標

瀬淵や河原等の多様な水辺環境を維持する

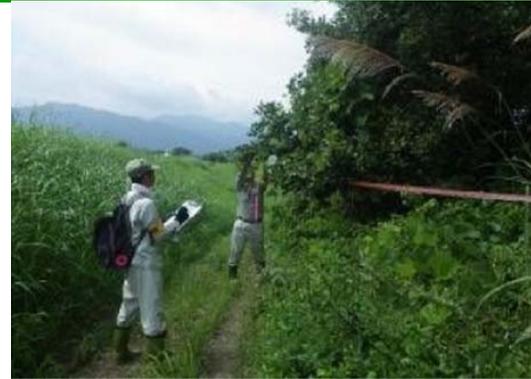
存置する樹木を選び、低木や下草も含めてまとまりとしてマーキング

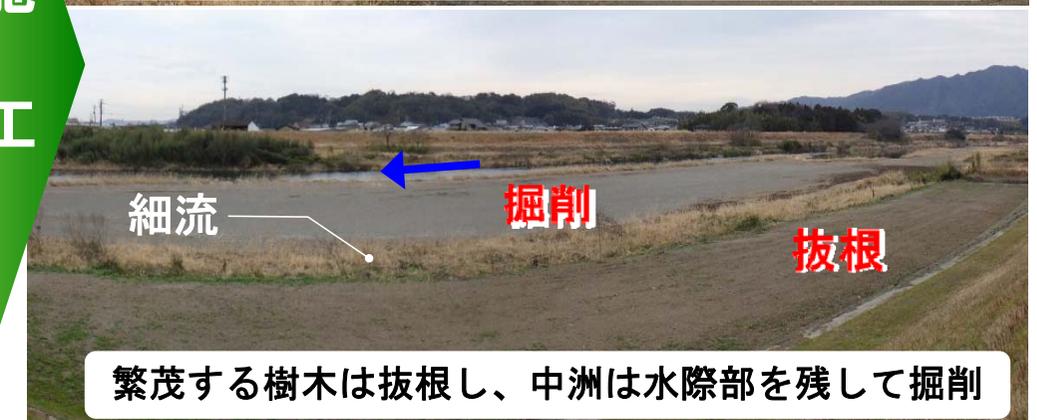
繁茂する樹木は抜根し、中洲は水際部を残して掘削

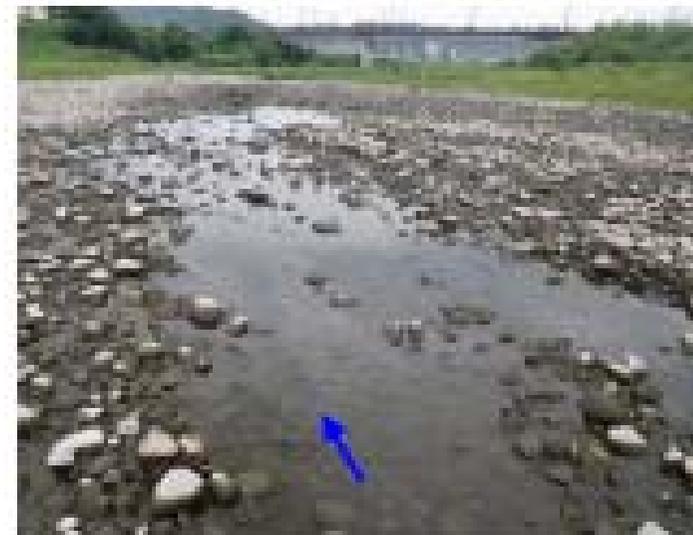
出水で攪乱されやすい中州の礫河原

- ・樹林が減少したが、草地が速やかに回復した
- ・樹木をまとまりとして残し、周辺と連続した生息場が維持された
- ・礫河原など河川らしい動植物の生息場・生育場が創出された
- ・瀬淵、細流、水辺植生は維持された

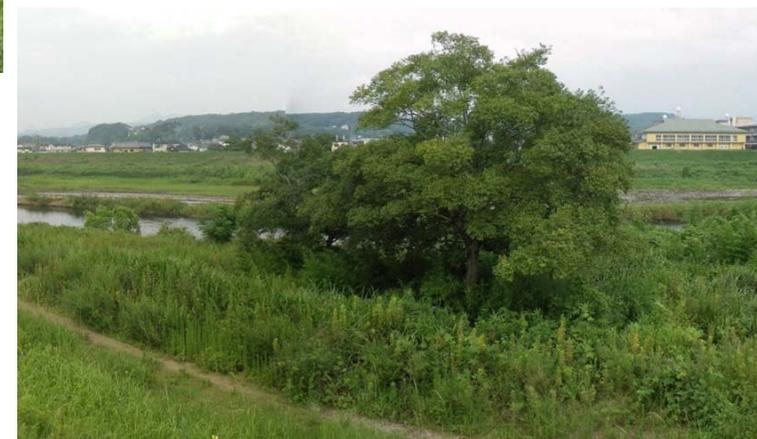
存置したエノキと下草

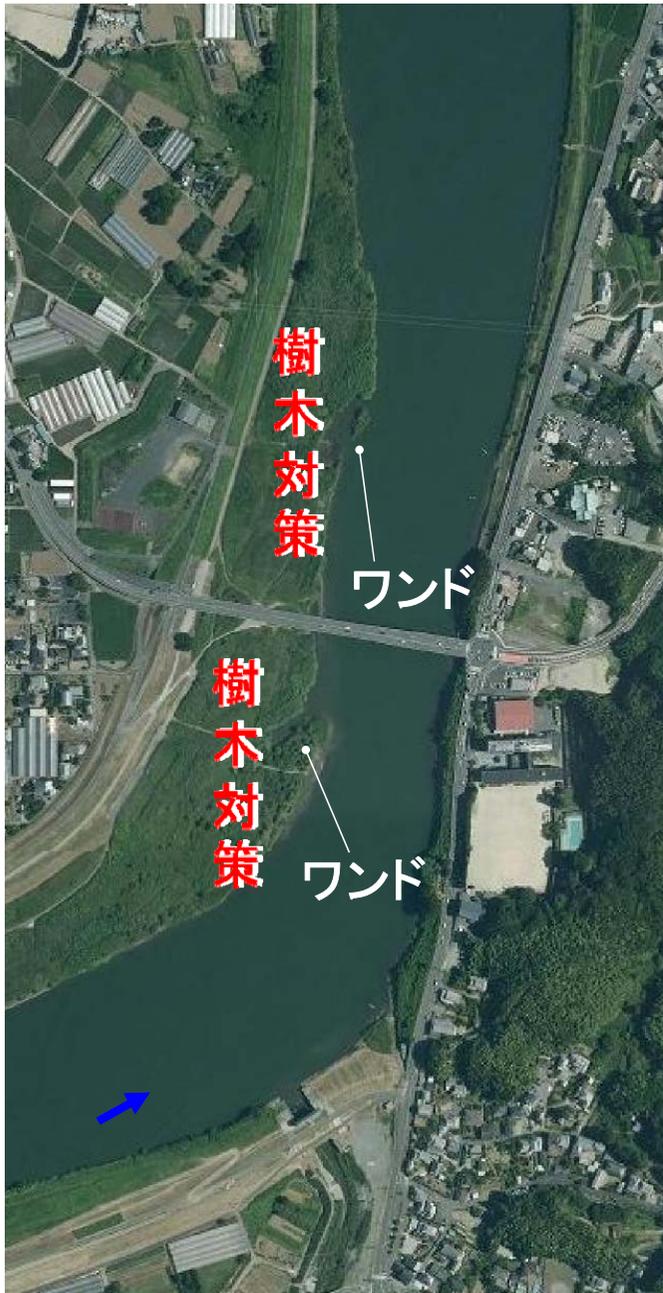
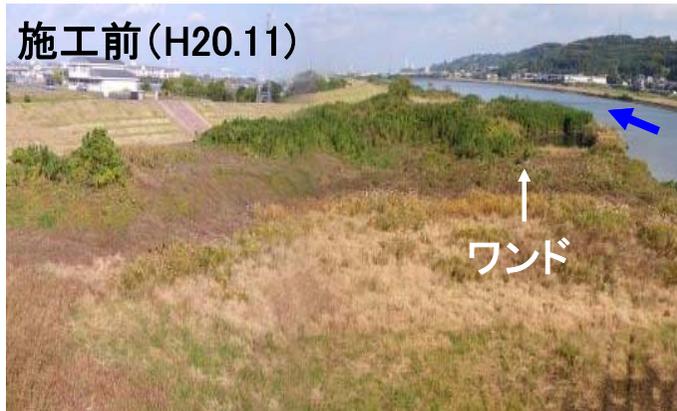
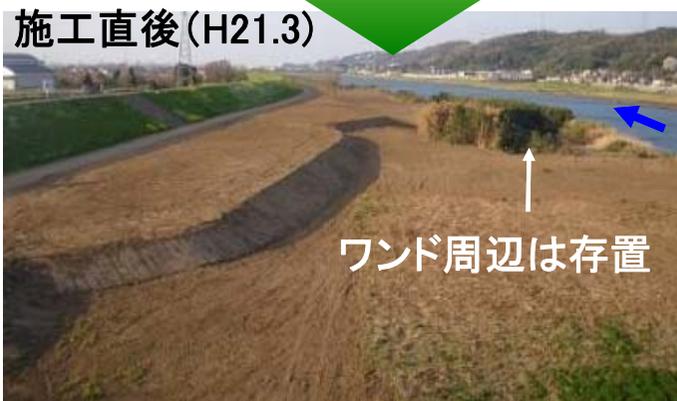
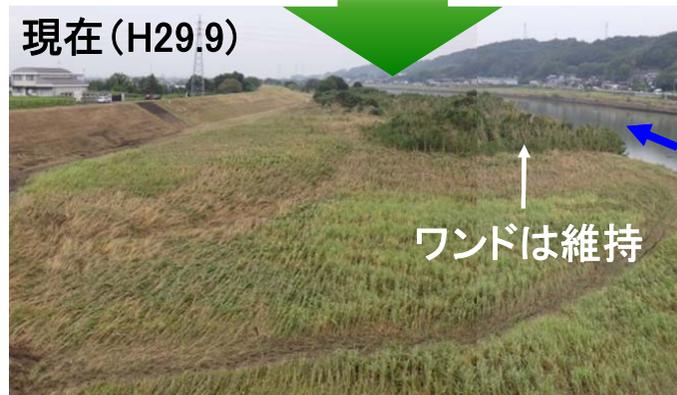
環境配慮の例（大野川中流）

河道管理工事（樹木対策）において、古くから残るワンドが維持されるように配慮（ワンド周辺の竹林をあえて存置）

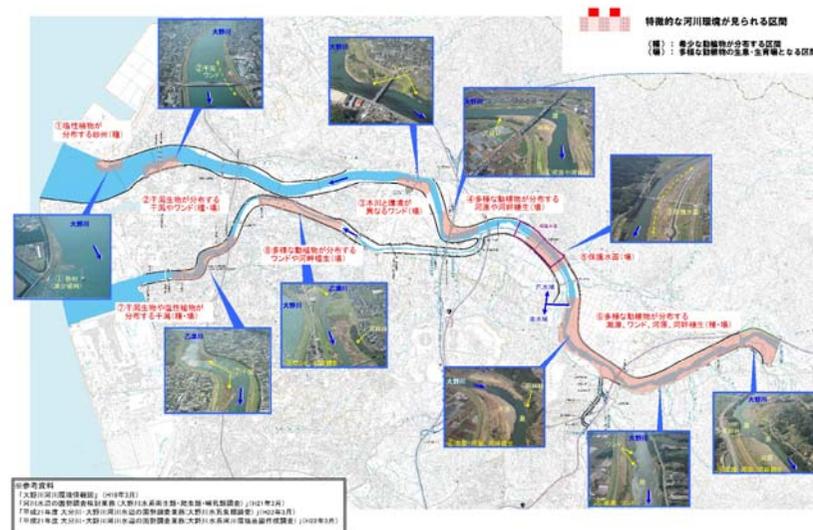
生物多様性に関わる環境ゾーニング図

大分川・大野川で、重要な動植物や特徴的な環境が分布するエリアを整理。「環境配慮ゾーン」として、特に環境配慮に留意すべき区間を設定。

環境ゾーニング図をもとに、委員会で議論する事項の仕分けを行い、管理項目毎に管理方針を検討する。

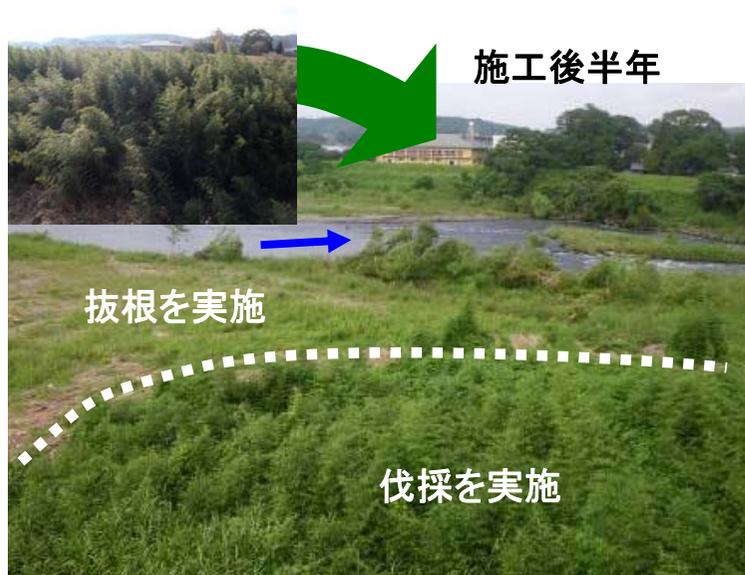
竹林は伐採してもすぐに再生

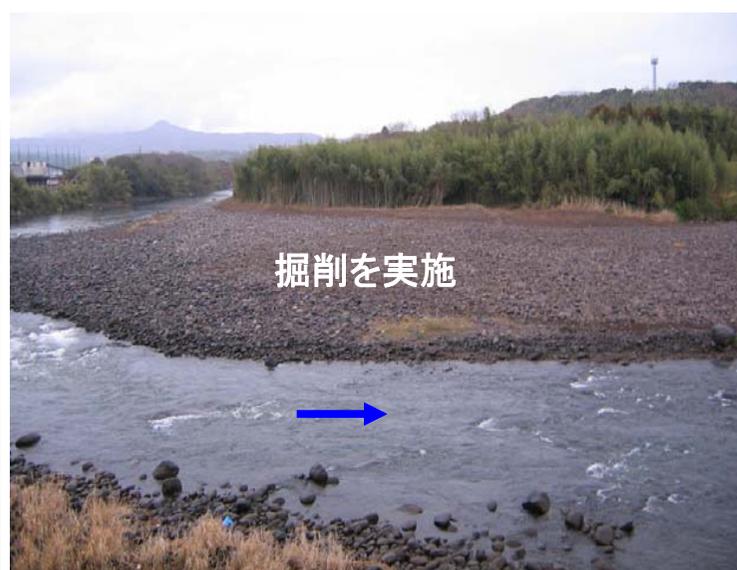
玉石を残して堆積土砂を掘削

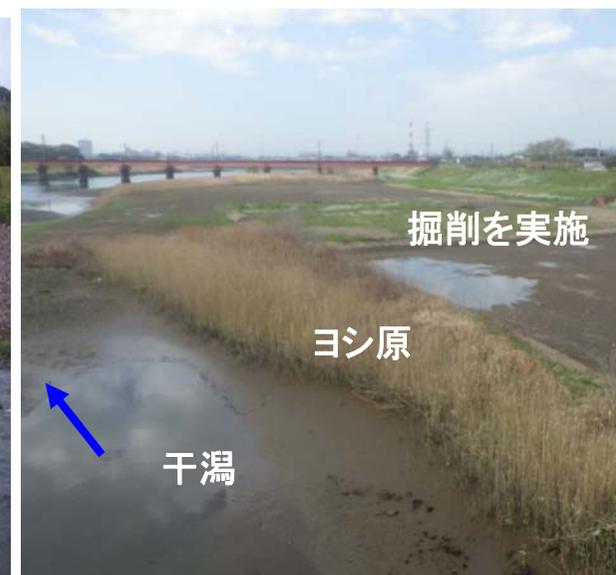
干潟やヨシ原など水際部は改変しない

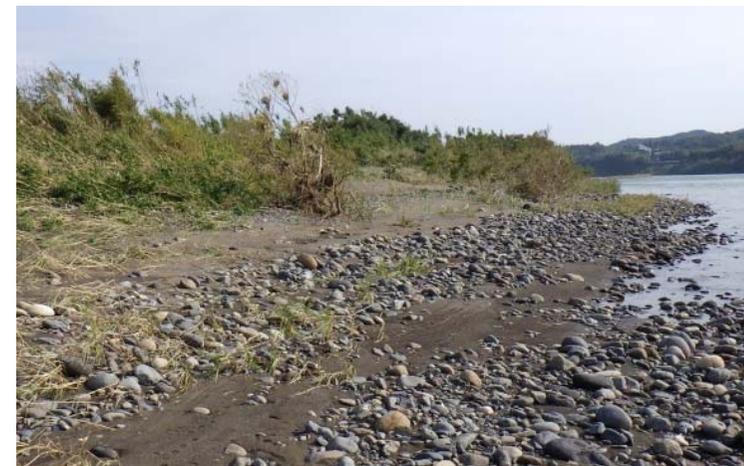
礫河原の形成、維持

従来の再堆積しにくい掘削形状の検討に加え、竹類等の低木ではなく草本類が定着しやすく、水際生物も生育可能な河道形状を検討する。
(礫河原の形成など)

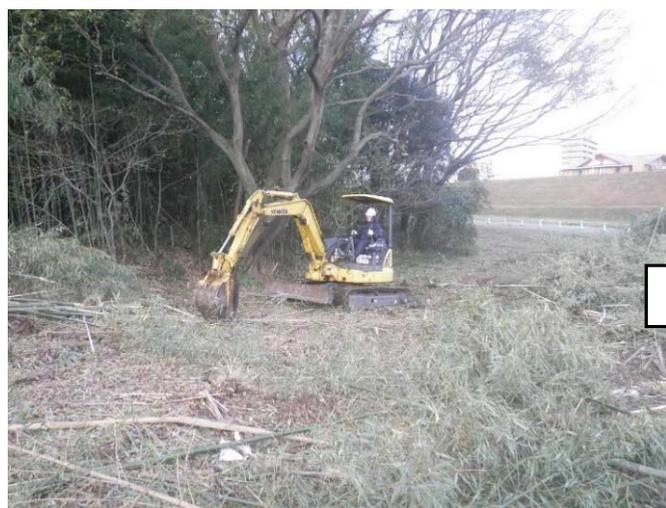
(初年度)
地上部の伐採

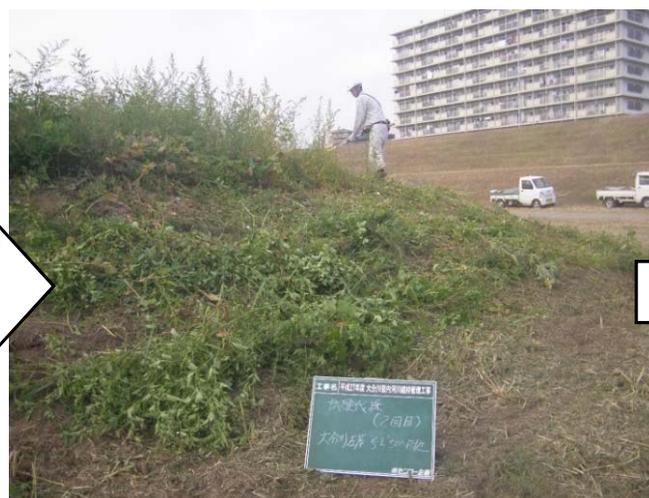
(伐採1年目)
追加刈取：人力施工or機械施工

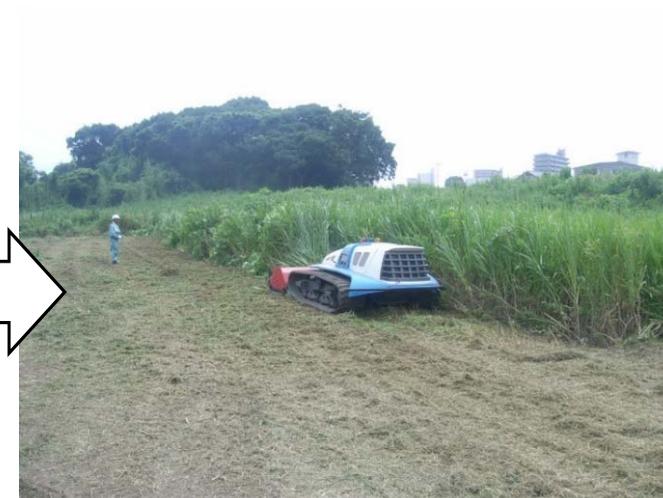
(伐採2年目以降)
追加刈取：除草機械施工

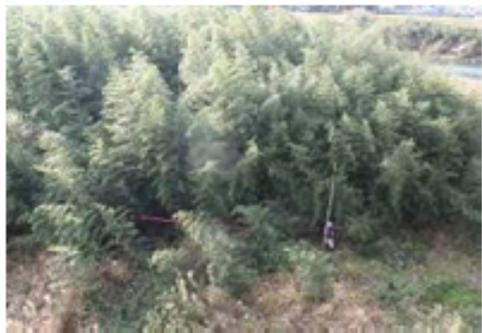
伐採前 (H23.12.12)

10m以上の親タケが密生

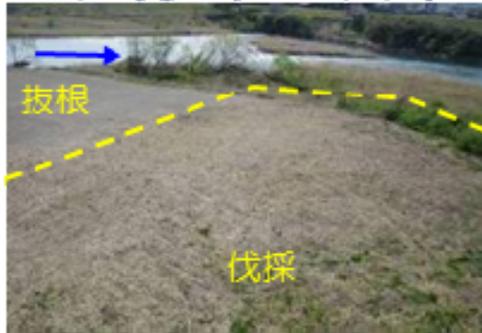
2ヶ月後 (H24.4.5)

伐採後しばらくは裸地

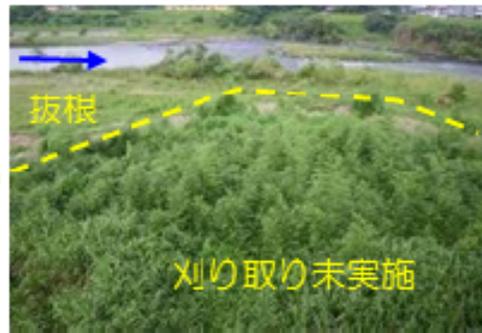
6ヶ月後 (H24.8.8)

再生したタケが密生

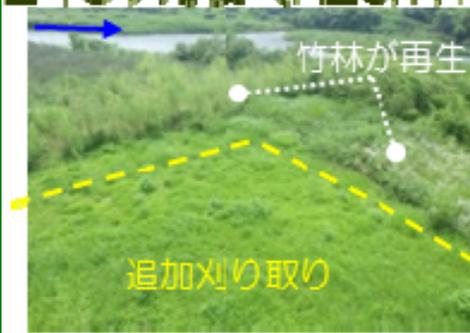
2年5ヶ月後 (H26.7.1)

草地に再生タケが点在
追加刈り取りで草地に変化

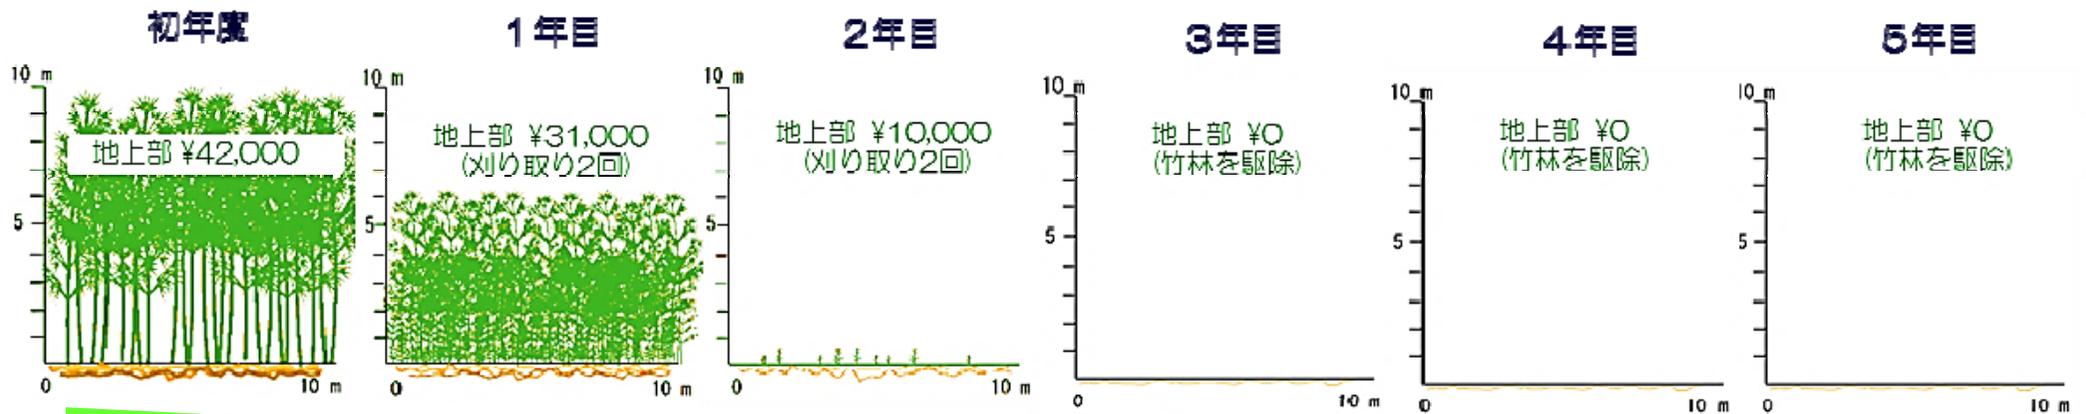
伐採

83,000円/5年/100m²

追加刈取により地下茎の養分が枯渇して竹林を駆除

管理費用については、抜根と比較した結果、伐採・刈取りの方がコストを抑えることができる(地下茎の処分が発生しないため)。

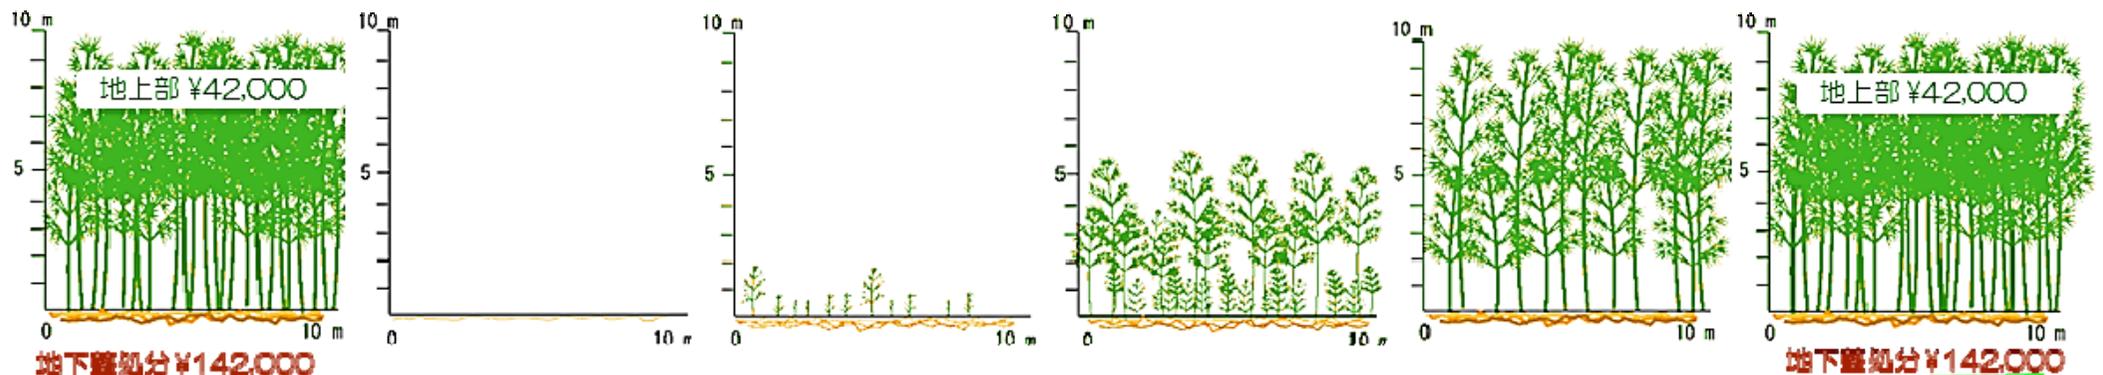
抜根

368,000円/5年/100m²

取り除き切れなかった地下茎から竹林が再生
