大肥川筋災害復旧助成事業における 川づくりについて

福岡県 朝倉県土整備事務所 災害事業センター
災害河川第一課 河川第二係 中園勝哉

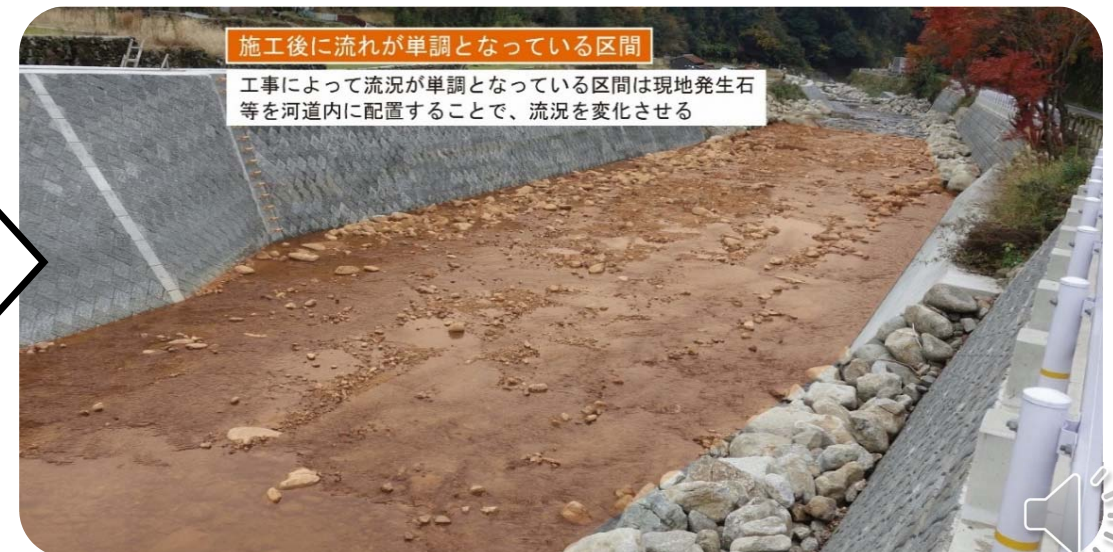
《復元・創出》

- ・護岸工事や河床掘削で早瀬、平瀬、淵等を改変する場合
- ・過去の河川改修等により流れが単調となっている区間

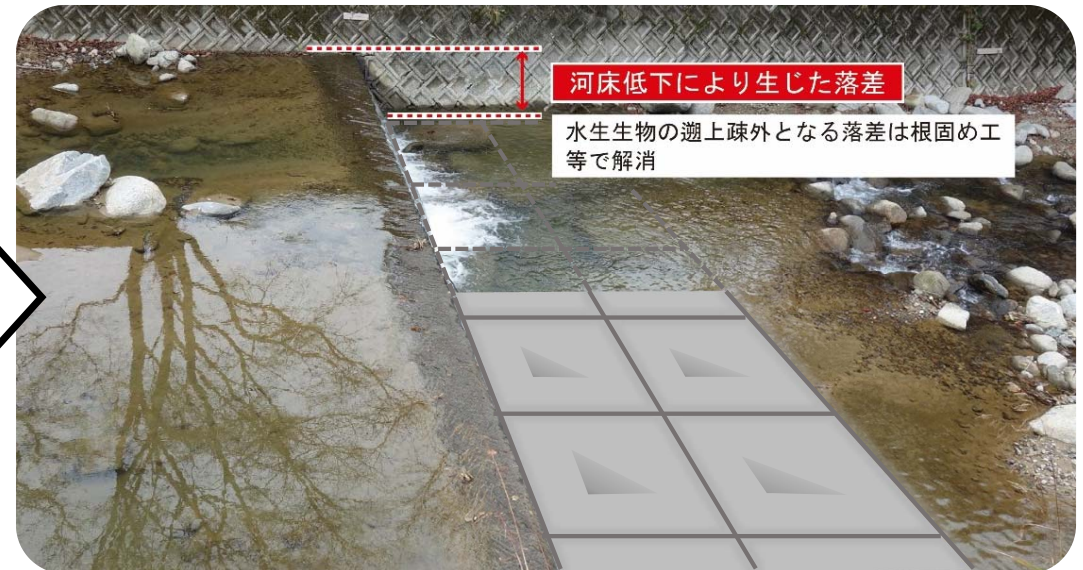
遡上阻害の解消

- ・ 河川の上下流を移動するニホンウナギ、アカザ等の遡上阻害となっている横断工作物

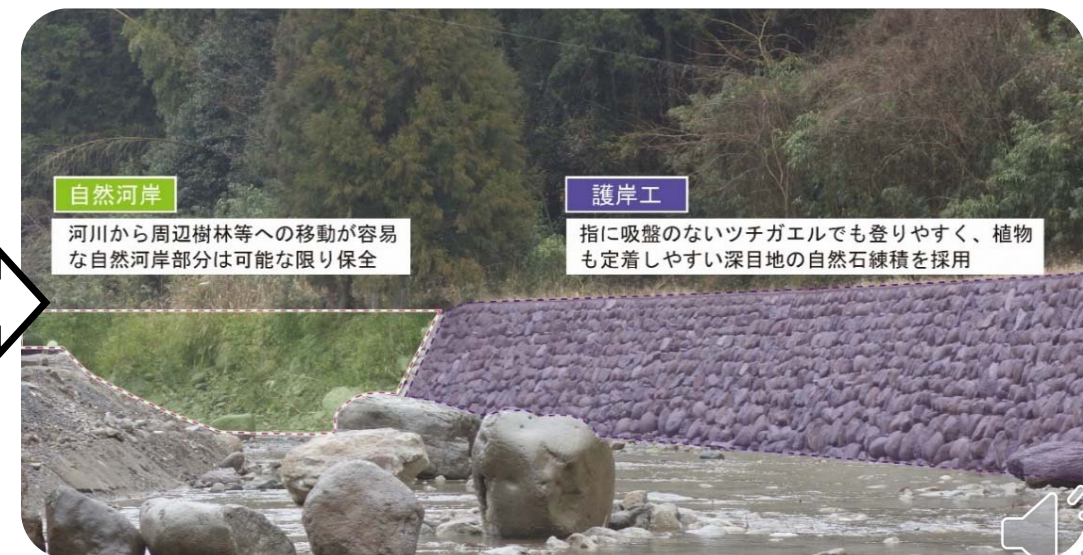
水際と周辺環境との移動性確保

- ・ 河道内外を移動するニホンスッポン、ツチガエル、カジカガエル、ゲンジボタル等の移動阻害となる護岸工

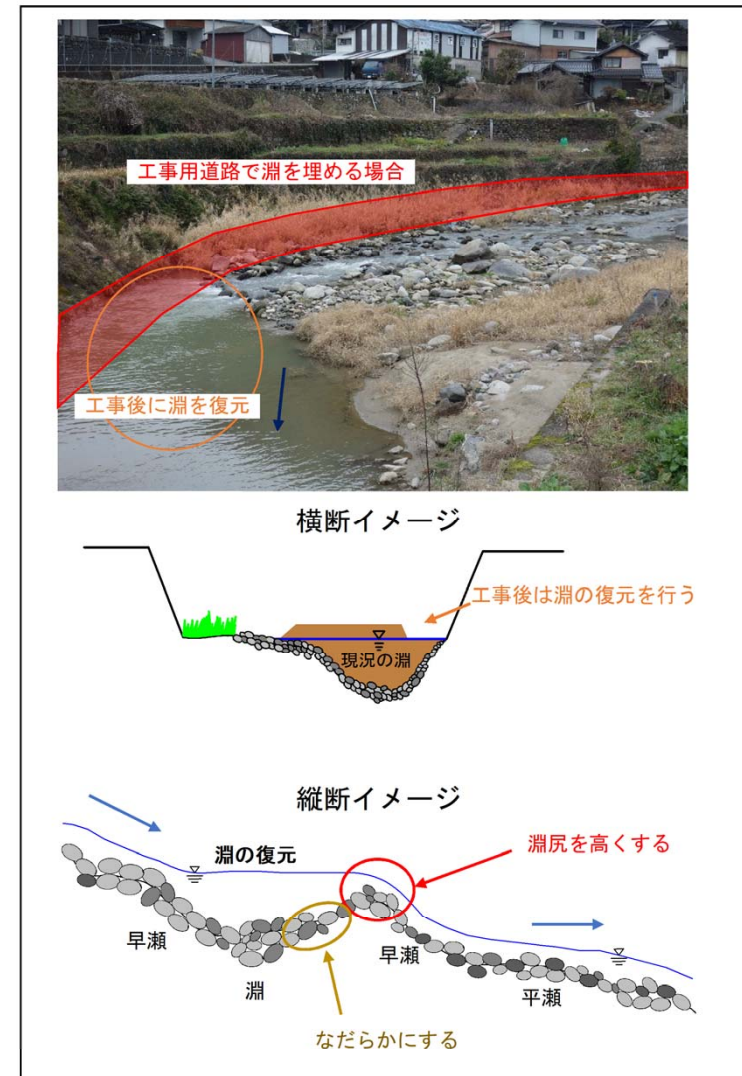
図 2.2 淵の復元イメージ

湾曲部等にある現況の淵において工事用道路を通すために埋めてしまう場合は、工事後に必ず淵の復元を行う。淵を復元する場合は、淵尻を高くし、その上流をなだらかにする。

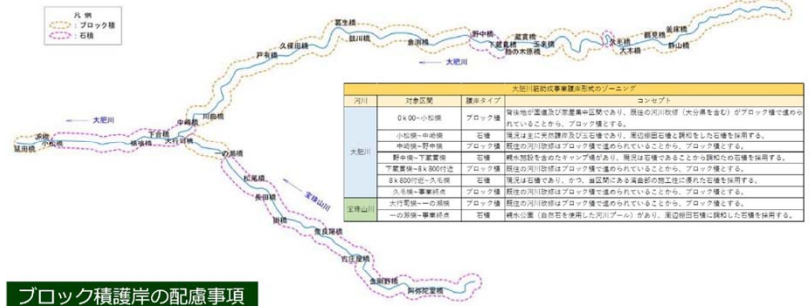
護岸形式のゾーニング

護岸形式は、既設や周辺状況を考慮して各区間にコンセプトを設定して、ゾーニングしました。

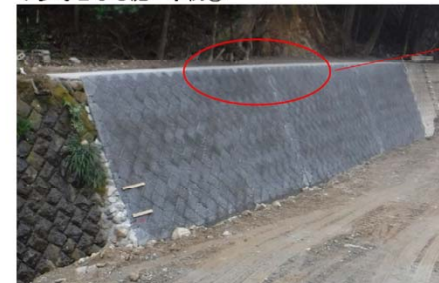
◆参考となる施工事例①

配慮事項：
① 明度を落したブロック製品の使用
② 天端コンが出ないブロックの割り付け

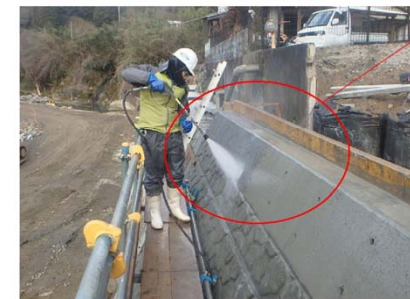
◆参考となる施工事例②

配慮事項：パラペットや帯工を洗出し仕上げ

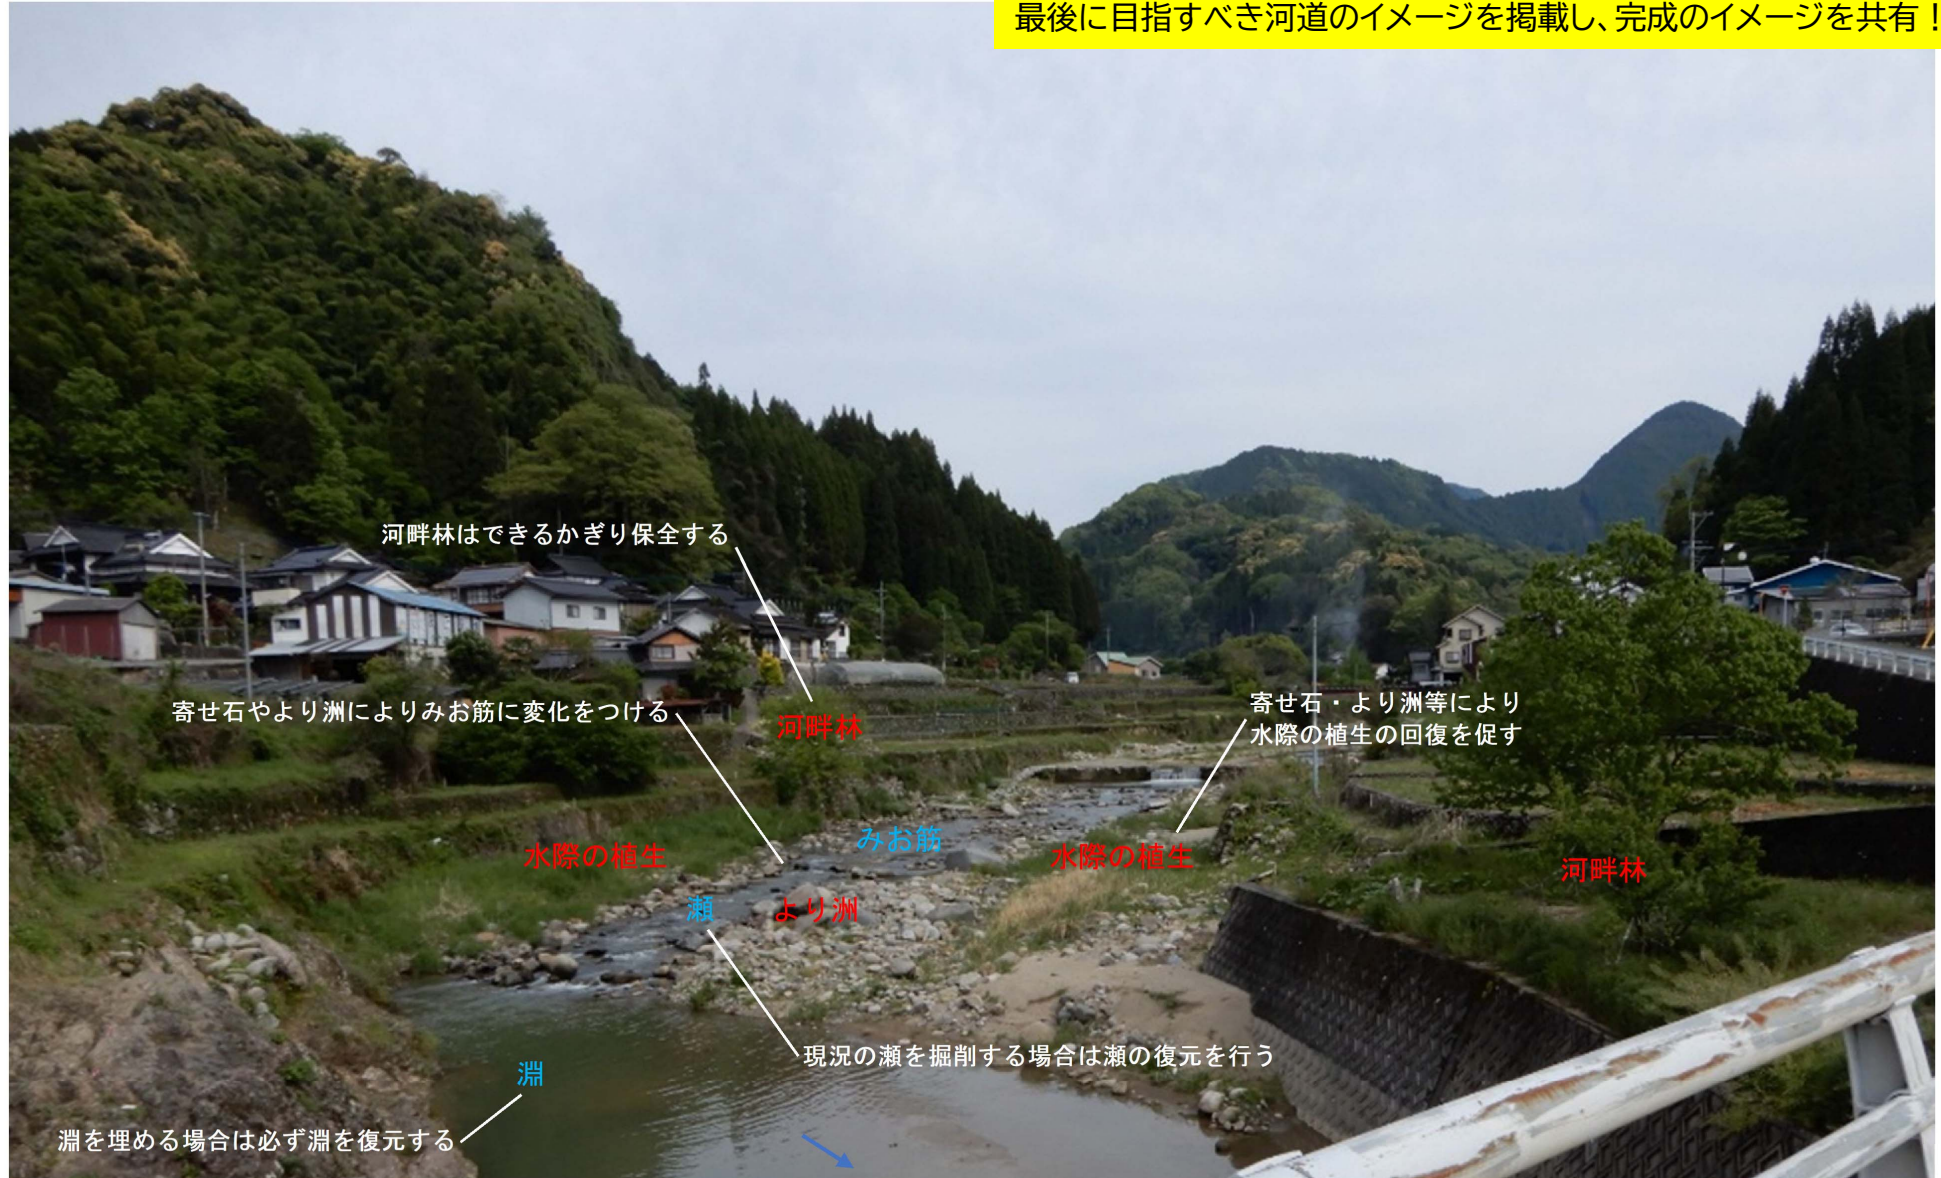
●目標とする河道イメージ

最後に目指すべき河道のイメージを掲載し、完成のイメージを共有！
