堅磐河道掘削事業における  
河川環境を維持する取り組みと  
その事業効果について

令和2年10月8日  
常陸河川国道事務所

# 1. 堅磐地区河道掘削工事の概要

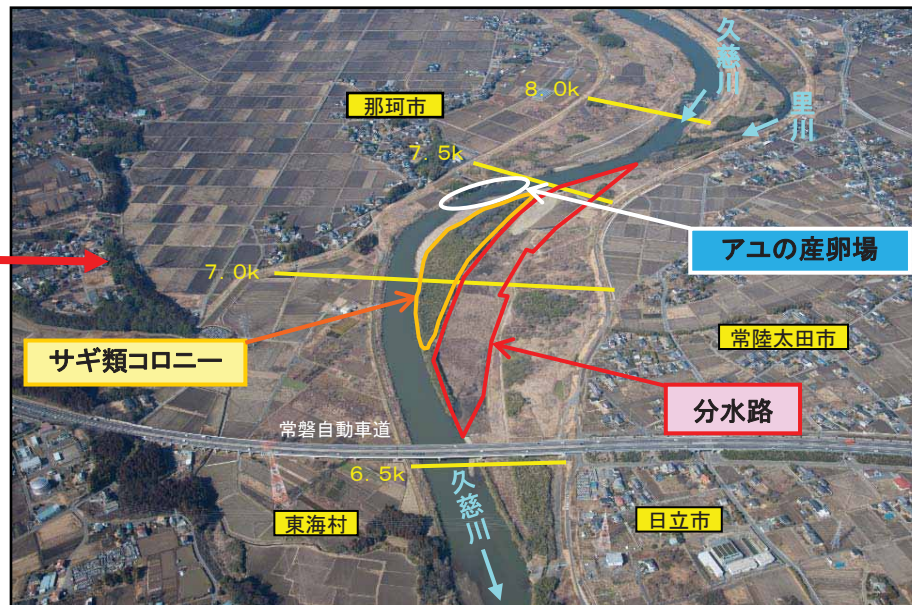
図2 事業箇所とサギ類コロニーとアユの産卵場の位置関係

- ◎ 付近に位置するサギ類のコロニー、及び周辺のアユ産卵場を守りつつ治水効果を上げる。

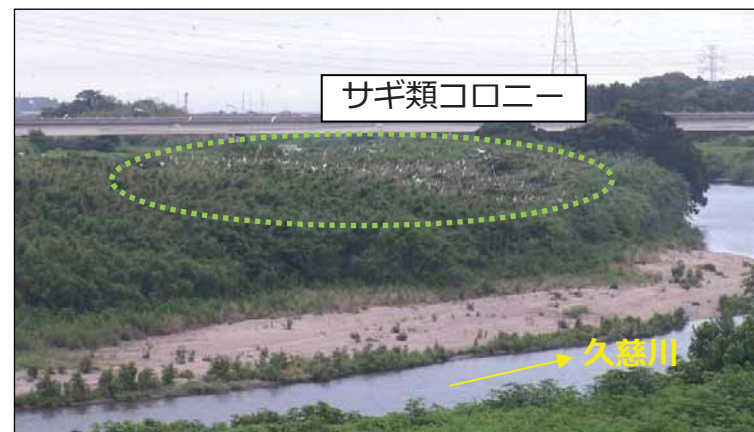
- ◎ 堅磐地区は中州に樹林が発達しており、これを利用してサギのコロニー（集団営巣地）が形成される。
- ◎ 川の中にあるコロニーとしては関東最大級（最大で3,800羽が利用、H22調査より）。

堅磐地区に形成されるサギ類のコロニー

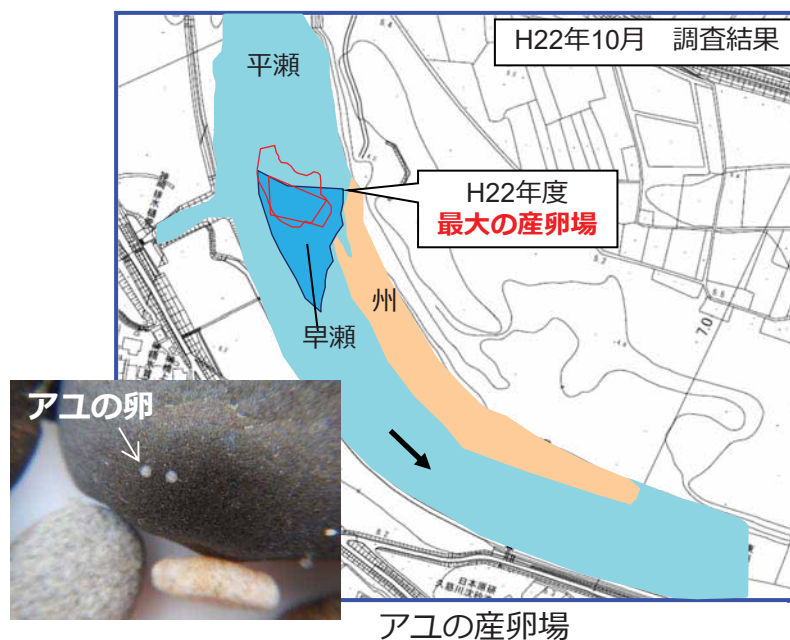
図3 サギ類のコロニーとアユの産卵場の位置図

- ◎ コロニー上流側に分布する瀬は、アユの産卵場になっている。
- ◎ 平成22年の産卵場調査では、調査地点の中で産卵床面積が最も大きかった（約1,020m<sup>2</sup>）。

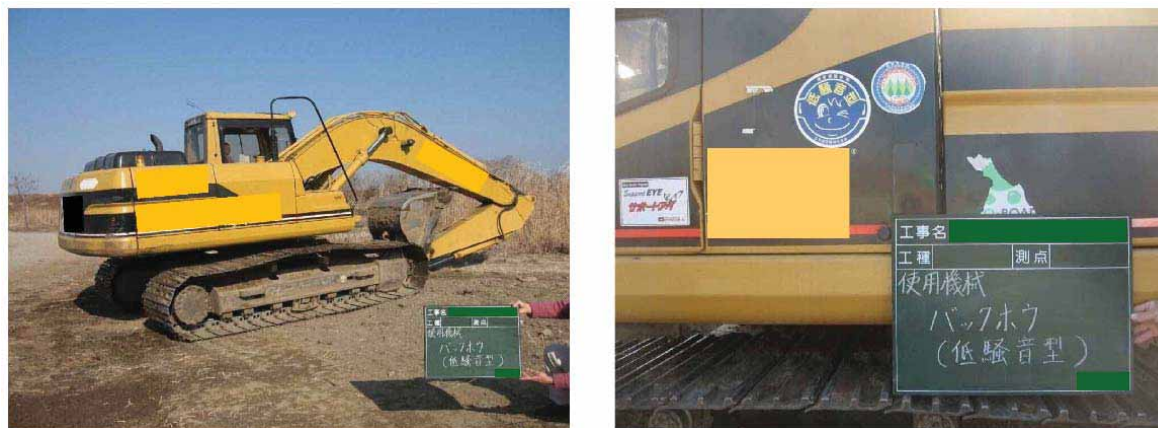
図9 低騒音型建設機械の使用

工事の一部作業とサギ類の飛来時期が重なる場合において、サギ類への影響を低減させるため、本事業では低騒音型重機を使用した。

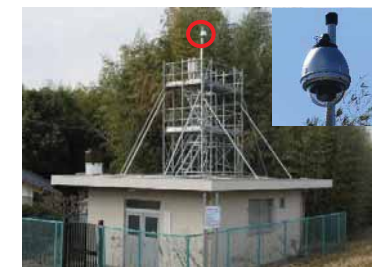
図10 定点カメラの設置状況

- ◎ 定点カメラにより以下の観察を行う。
  - 2月から3月(カメラ) : アオサギ営巣初期の行動(定着状況)
  - 4月から9月(カメラ) : サギ類の行動(飛来状況、繁殖状況、時系列変化)
- ◎ 調査員の目視により以下の現地調査を行う。
  - 7月下旬~8月上旬 : コロニー分布調査、コロニー範囲調査、個体数調査

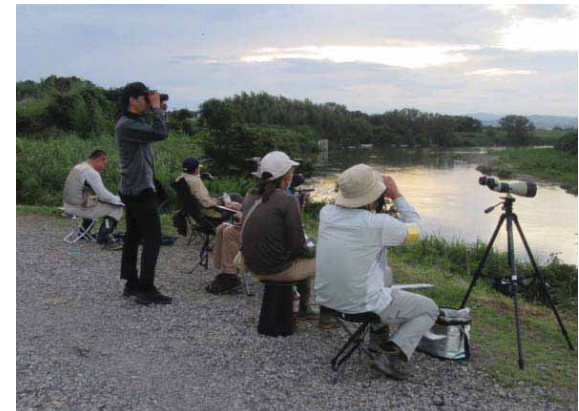
図13 ねぐら入り時の調査

| 個体数調査 | ①調査時間帯 | ねぐら入り時: 16:00～19:30<br>ねぐら立ち時: 3:00～ 7:00 |
| | ②調査地点 | 右岸堤防上の旧原研樋管付近(コロニー対岸) |
| | ⑤観察機材 | 双眼鏡(8～10倍)、望遠鏡(20～60倍) |

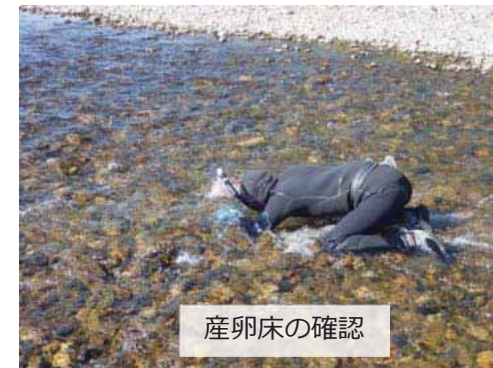
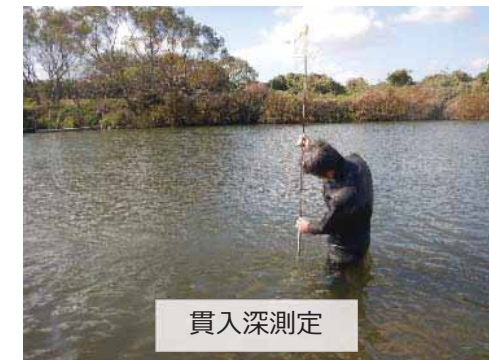
図21 アユ産卵床調査状況

- ◎ 調査時期 : 9月下旬から12月上旬 (各年4回程度)
- ◎ 調査内容 : 産卵床の範囲、卵密度および発育段階、産卵床の環境

産卵床の確認

貫入深測定

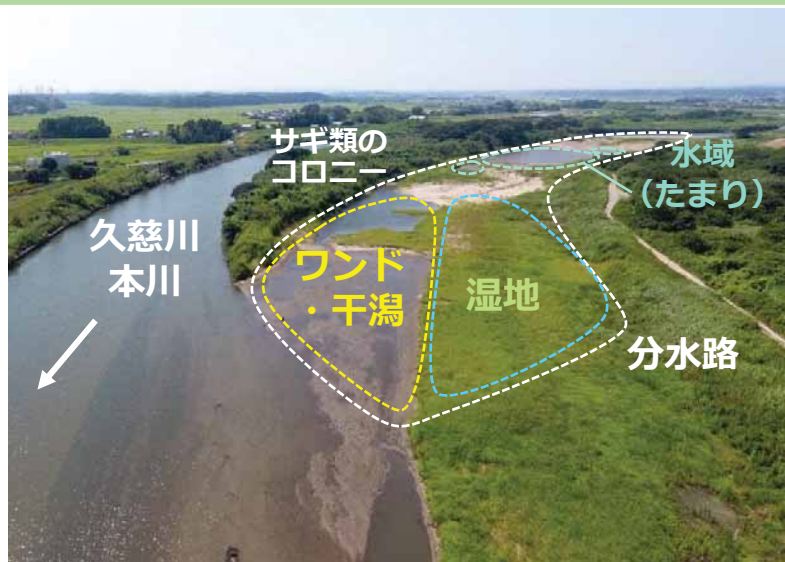
図22 掘削箇所に生じた多様な自然環境

- ◎ **湿地** ・ ・ 平水位付近まで地盤を切り下げた分水路内は、湿潤な環境が形成されている。
- ◎ **干潟** ・ ・ 分水路下流側の一部を緩やかな傾斜でさらに切り下げ、潮位変化で乾湿を繰り返す干潟環境を創出。
- ◎ **ワンド** ・ ・ 上記の切り下げた一部は、干潮時も含めて常時水域となる深さに掘削し、ワンドを創出。
- ◎ **水域** ・ ・ 分水路内の不陸に応じて出水時に流入した水が一部滞留し、水域が形成されている。

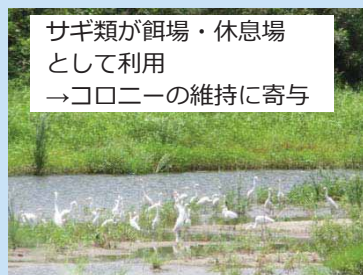
図24 水域 (たまり) の様子

出水時に分水路に流入した河川水が滞留したことで「たまり」が形成されている。

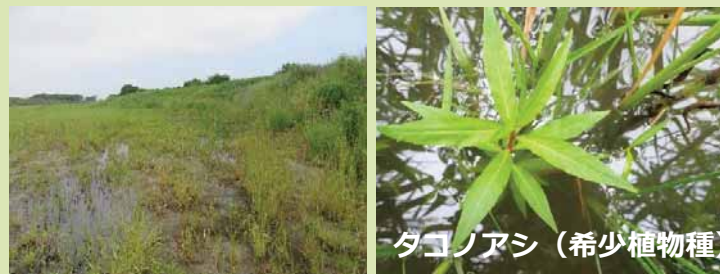
図23 湿地の様子と自生する希少植物

出水時に冠水する湿潤環境となっている。希少種を含む攪乱性の湿性植物が生育する。

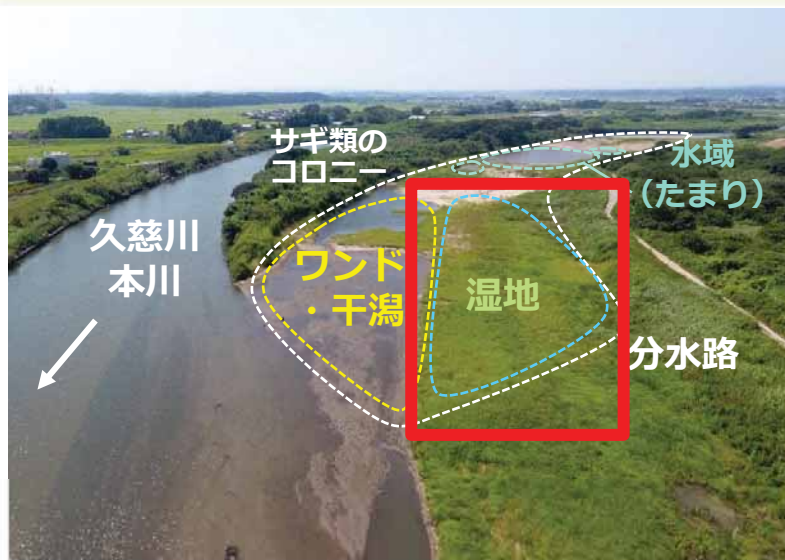
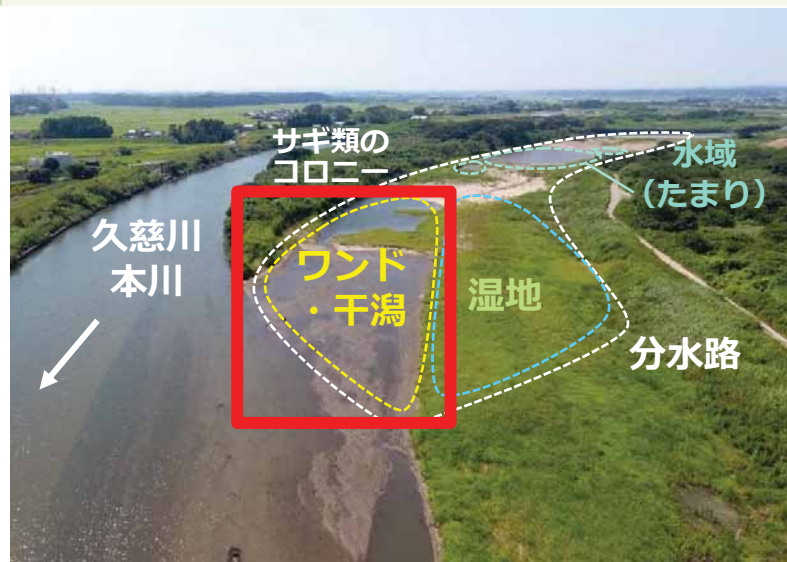
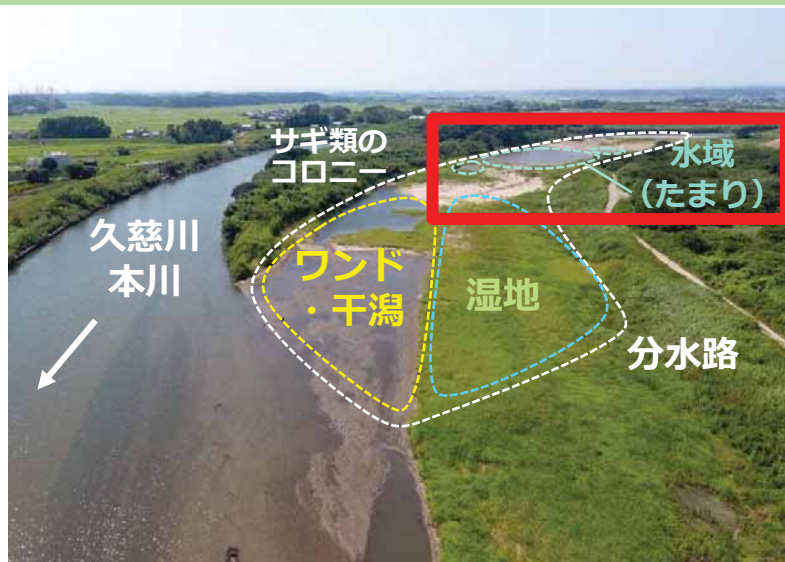
図22 掘削箇所に生じた多様な自然環境

- ◎ **湿地** ・ ・ 平水位付近まで地盤を切り下げた分水路内は、湿潤な環境が形成されている。
- ◎ **干潟** ・ ・ 分水路下流側の一部を緩やかな傾斜でさらに切り下げ、潮位変化で乾湿を繰り返す干潟環境を創出。
- ◎ **ワンド** ・ ・ 上記の切り下げた一部は、干潮時も含めて常時水域となる深さに掘削し、ワンドを創出。
- ◎ **水域** ・ ・ 分水路内の不陸に応じて出水時に流入した水が一部滞留し、水域が形成されている。

- ◎ 湿地 ・ ・ 平水位付近まで地盤を切り下げた分水路内は、湿潤な環境が形成されている。
- ◎ 干潟 ・ ・ 分水路下流側の一部を緩やかな傾斜でさらに切り下げ、潮位変化で乾湿を繰り返す干潟環境を創出。
- ◎ ワンド ・ ・ 上記の切り下げた一部は、干潮時も含めて常時水域となる深さに掘削し、ワンドを創出。
- ◎ 水域 ・ ・ 分水路内の不陸に応じて出水時に流入した水が一部滞留し、水域を形成している。

- ◎ 湿地 ・ ・ 平水位付近まで地盤を切り下げた分水路内は、湿潤な環境が形成されている。
- ◎ 干潟 ・ ・ 分水路下流側の一部を緩やかな傾斜でさらに切り下げ、潮位変化で乾湿を繰り返す干潟環境を創出。
- ◎ ワンド ・ ・ 上記の切り下げた一部は、干潮時も含めて常時水域となる深さに掘削し、ワンドを創出。
- ◎ 水域 ・ ・ 分水路内の不陸に応じて出水時に流入した水が一部滞留し、水域が形成されている。

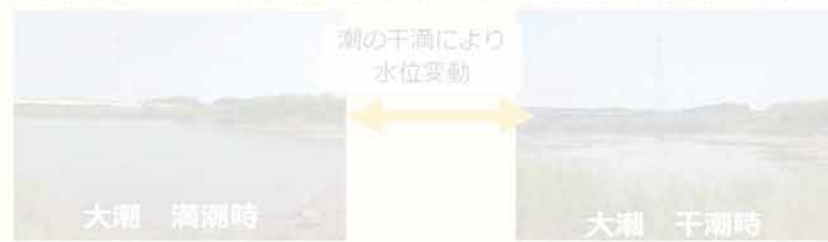
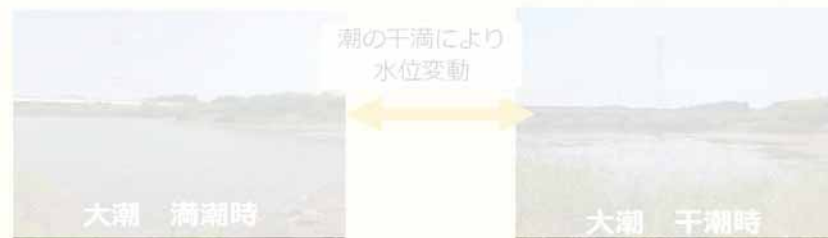
図25 水位による自然環境の変化

分水路流出部は本川とつながる止水域となっている。潮の干満による水位変動により、水没と干出を繰り返す干潟と、常時水域となるワンドが形成されている。

分水路流出部は本川とつながる止水域となっている。潮の干満による水位変動により、水没と干出を繰り返す干潟と、常時水域となるワンドが形成されている。

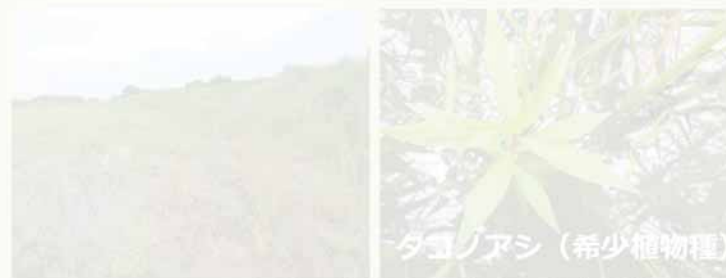
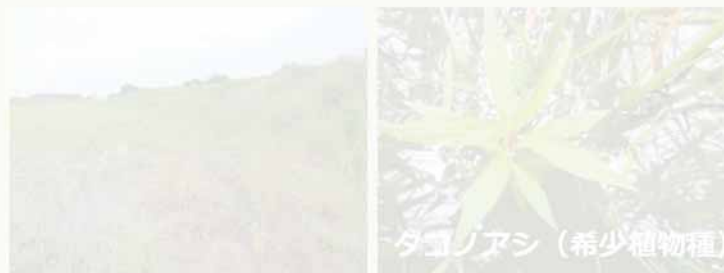
図23 湿地の様子と自生する希少植物

出水時に冠水する湿潤環境となっている。希少種を含む攪乱性の湿性植物が生育する。

出水時に冠水する湿潤環境となっている。希少種を含む攪乱性の湿性植物が生育する。

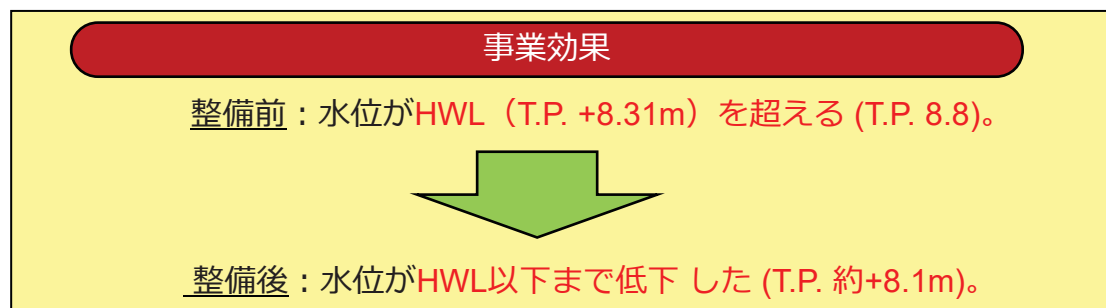
## ①令和元年東日本台風での治水効果

- ◎ 久慈川流域では、下関河内雨量観測所において、2日雨量が284mmと観測史上最大を記録した。
- ◎ 沿川の常陸大宮市では、堤防が決壊して浸水被害が発生  
 <富岡水位観測所では、氾濫危険水位を約2.3m超過>
- ◎ 堅磐地区の河道掘削・樹木伐採により水位上昇がHWL以下まで抑えられたため、堅磐地区の区間では堤防決壊等の被災が生じることなく洪水を流下させることができたと想定される。

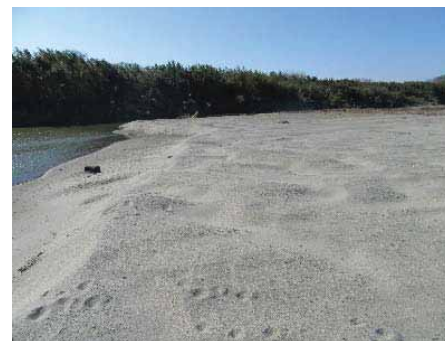
図28 分水路入り口付近の（久慈川7.5k）横断面図（左）と堆積土砂の様子（右）

◎ 令和元年東日本台風では、上流から運搬された土砂が分水路に堆積したため、今後流下阻害が懸念される。
