多自然川づくり取り組み事例

タイトル：取水堰の魚道における遡上環境改善に向けた取り組み(関川)		
水系/河川名：関川/関川	河川分類：大河川	
河川の流域面積：1144	整備計画流量：3700m ³ /s	セグメント：2-1
事業：維持管理	事業開始年度：平成26年度	
目標設定：定性的	段階：C(モニタリング・評価時)	
課題・目的(主な)：縦断的連続性の保全・再生・創出		
工法(主な)：魚道、落差工、帯工等の整備		
配慮事項(主な)：委員会、協議会等の開催

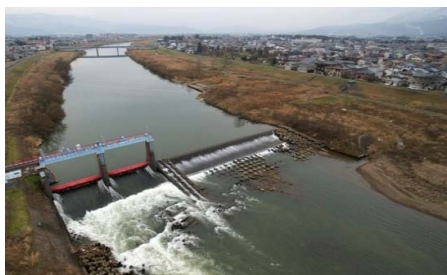
上越工業用水道取水堰(H22撮影)

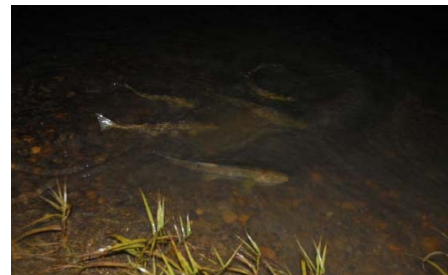
魚道検討委員会を受けた魚道改良の後、モニタリング調査を実施してきたが、アユは遡上しているものの、サケの遡上はほとんど確認されていなかった。この結果を受け、地元漁業関係者、堰管理者(新潟県)、河川管理者(国)の実務者レベルで対応策を協議し、更なる改善を行うこととした。

遡上できず堰下流に滞留するサケ(H22)

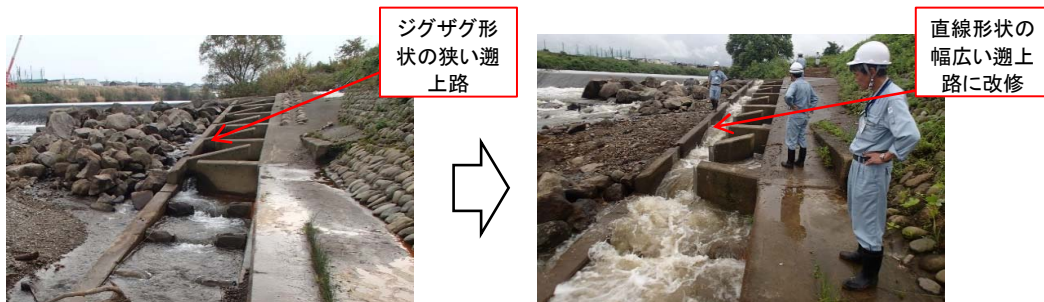
左岸魚道はアユ稚魚を主とした小型魚を対象とした魚道であるため、これをサケを主とする大型魚対応のための改良を以下をポイントとして行うこととした。なお、アユ稚魚は中央魚道でも遡上しておりこの改良による影響はないと判断した。この検討にあたっては豊橋技術科学大学 中村俊六名誉教授の助言を踏まえた。

- 維持管理として行うため、新設、更新等の大規模な変更は行わない。
- 流路形状及び幅、水深、落差、勾配等はサケの遡上条件を満たす。

改修前の状況(H26撮影)

改修後の状況(H27撮影)

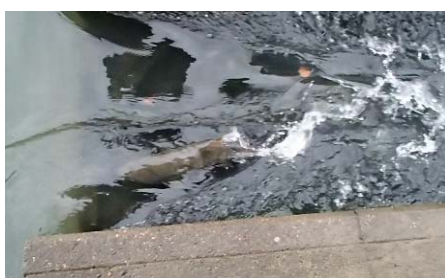
■モニタリング結果:平成27年の魚道改良以降、多くのサケが魚道を遡上していることが確認できた。また、ビデオ等から遡上状況をみても阻害するような条件はみられず、スムーズな遡上がおこなわれているものとする。

中央魚道遡上の様子(H28撮影)

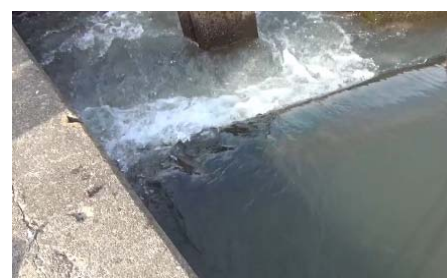
左岸魚道の様子(H30撮影)

■今後の対応:モニタリング調査は、本年度が5カ年計画の最終年となる。本年度の結果をもって最終評価としたい。また、高田河川国道事務所としては、今後も魚道を適正に管理していきたい。なお、今後、新潟県による護床工改修工事により魚道入口部以外は透水性ブロックが敷設される予定である。これにより水面は魚道入口部のみとなることから迷走防止となり、さらに遡上数が増えることが期待される。
