有水川における河道掘削の工夫

1 本事業の背景

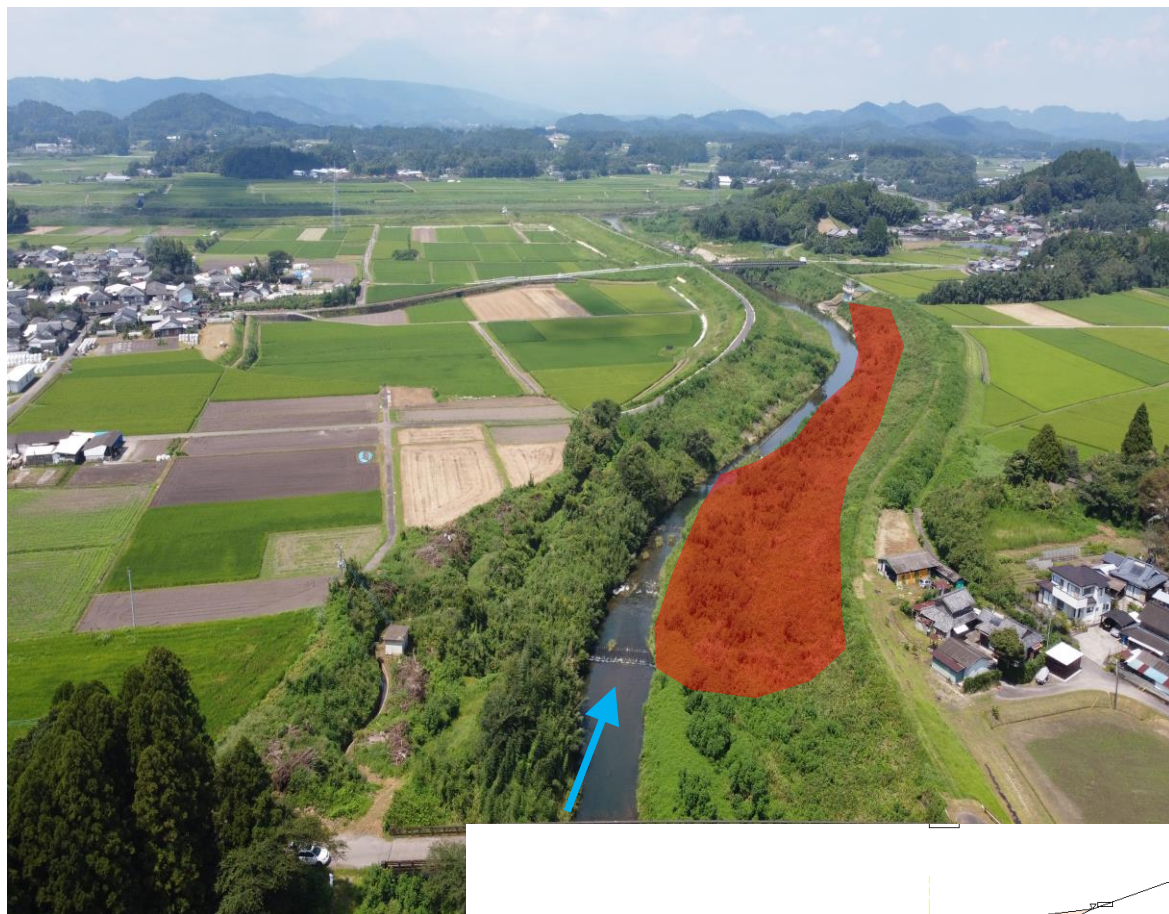
赤着色部分を掘削。

・緩傾斜掘削とするために、横断方向に勾配をつけながら掘削を行い、部分的にワンドを形成。

・流速の変化や水際線の複雑さの創出。

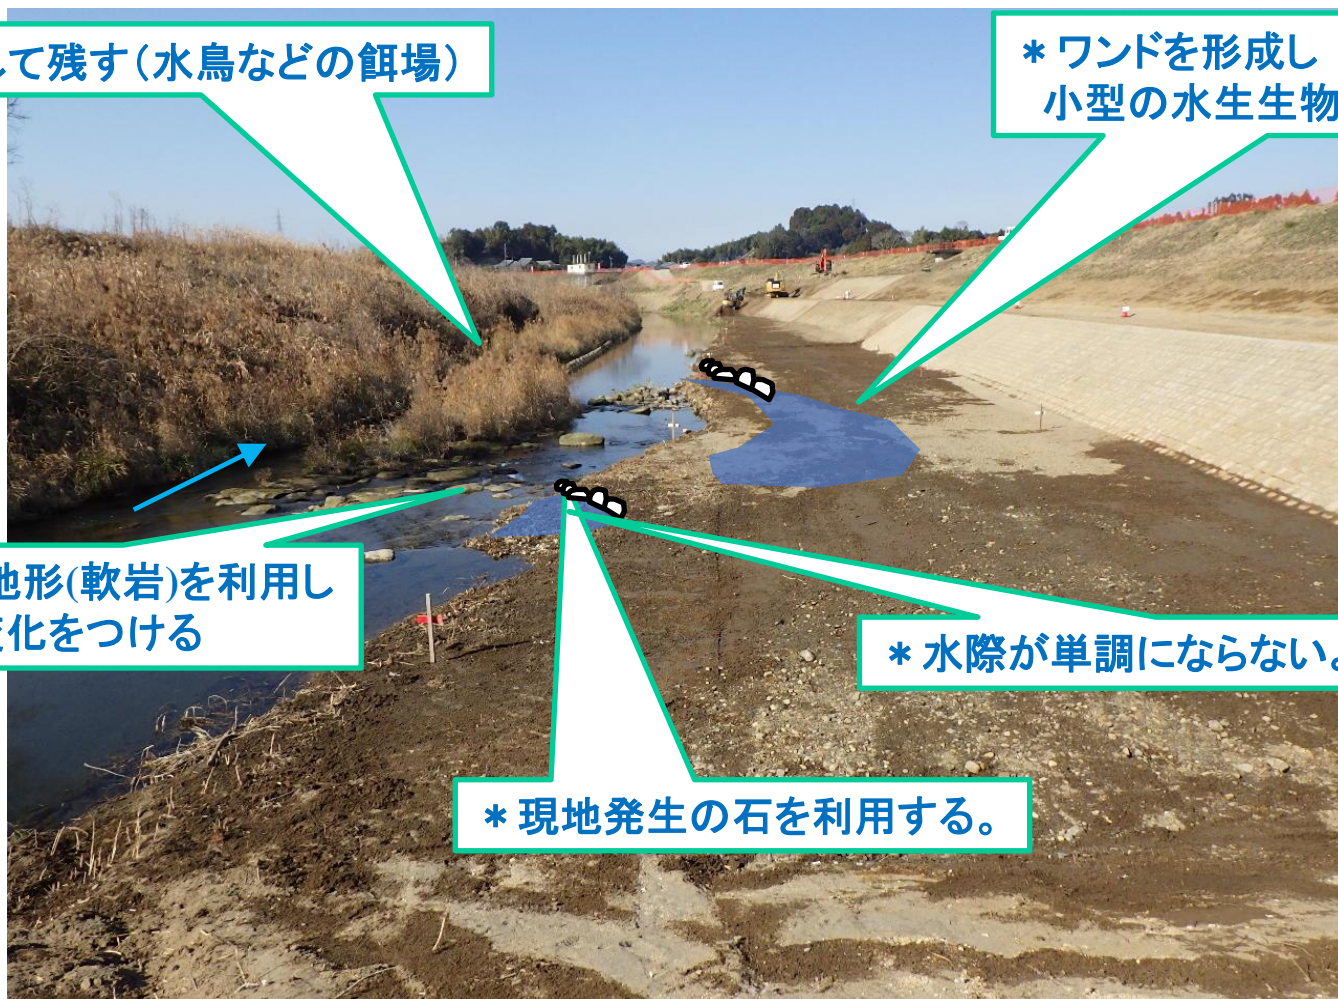
(完成イメージ)

* 中州として残す(水鳥などの餌場)

* ワンドを形成し
小型の水生生物の繁殖場とする

* 河床の地形(軟岩)を利用し
流れに変化をつける

* 水際が単調にならないようにする。

* 現地発生(現産)の石を利用する。

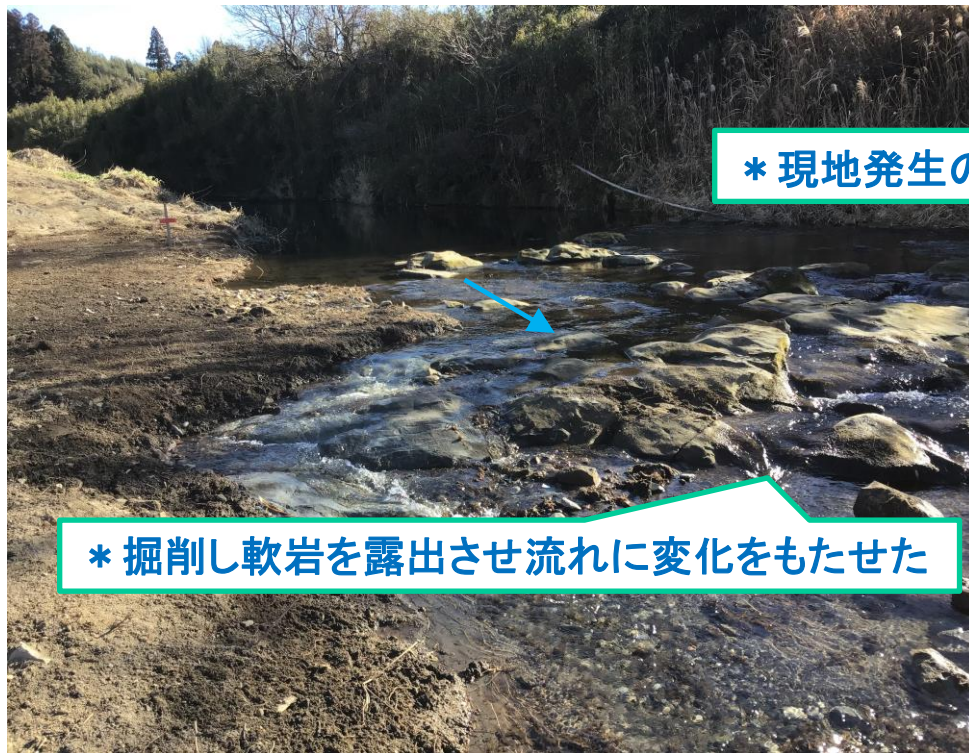
2 今回の主なポイント ……施工直後

* 現地発生 of 石を利用する

* 掘削し軟岩を露出させ流れに変化をもたせた

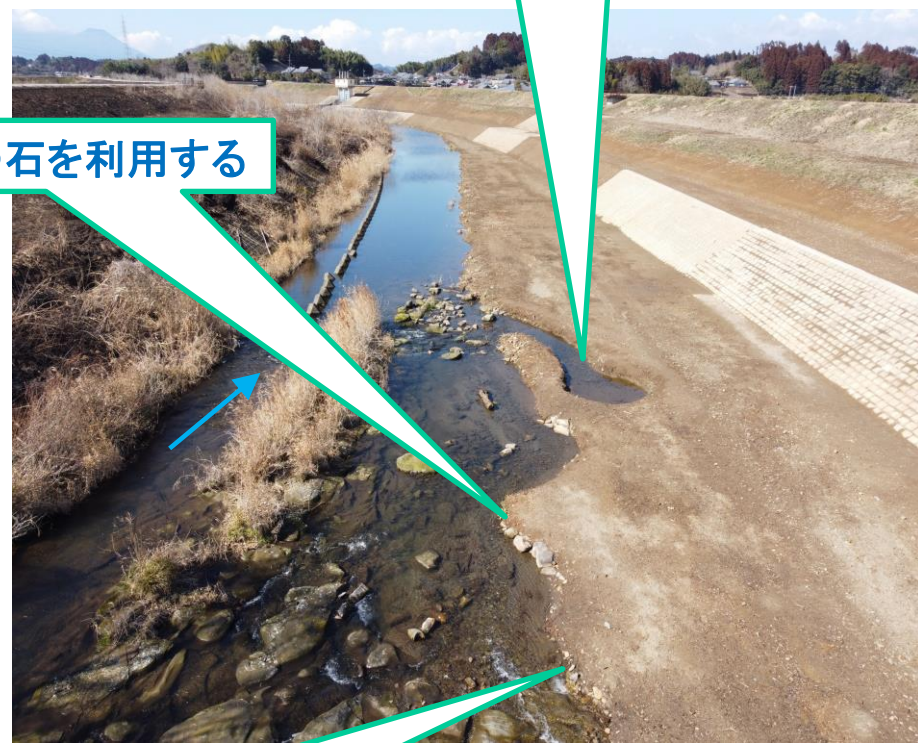
* 小さいワンドを形成

* 水際が単調にならないようにした。

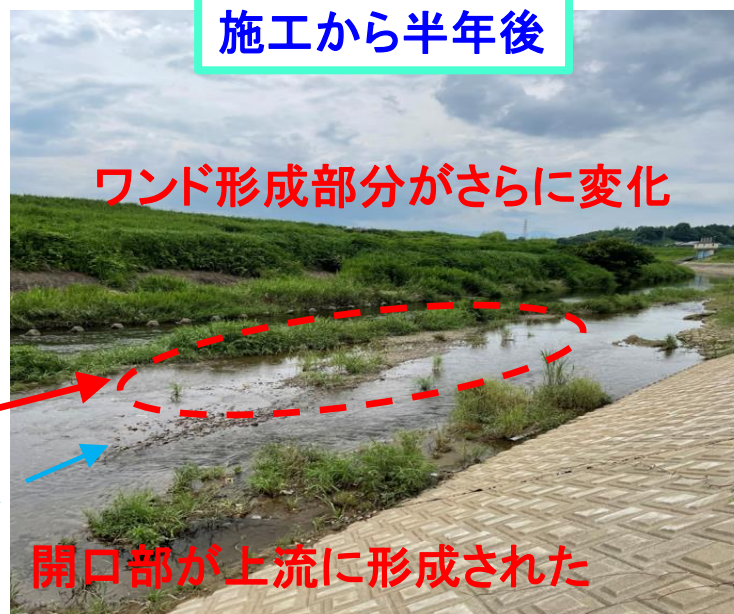
施工から半年後

ワンド形成部分がさらに変化

開口部が上流に形成された

- ・周りには**植生が発生した**
- ・露出させた軟岩により**河床は変化に富んでいる**
- ・ワンド形成部分は変化し、水が流れる**開口部が形成された。**

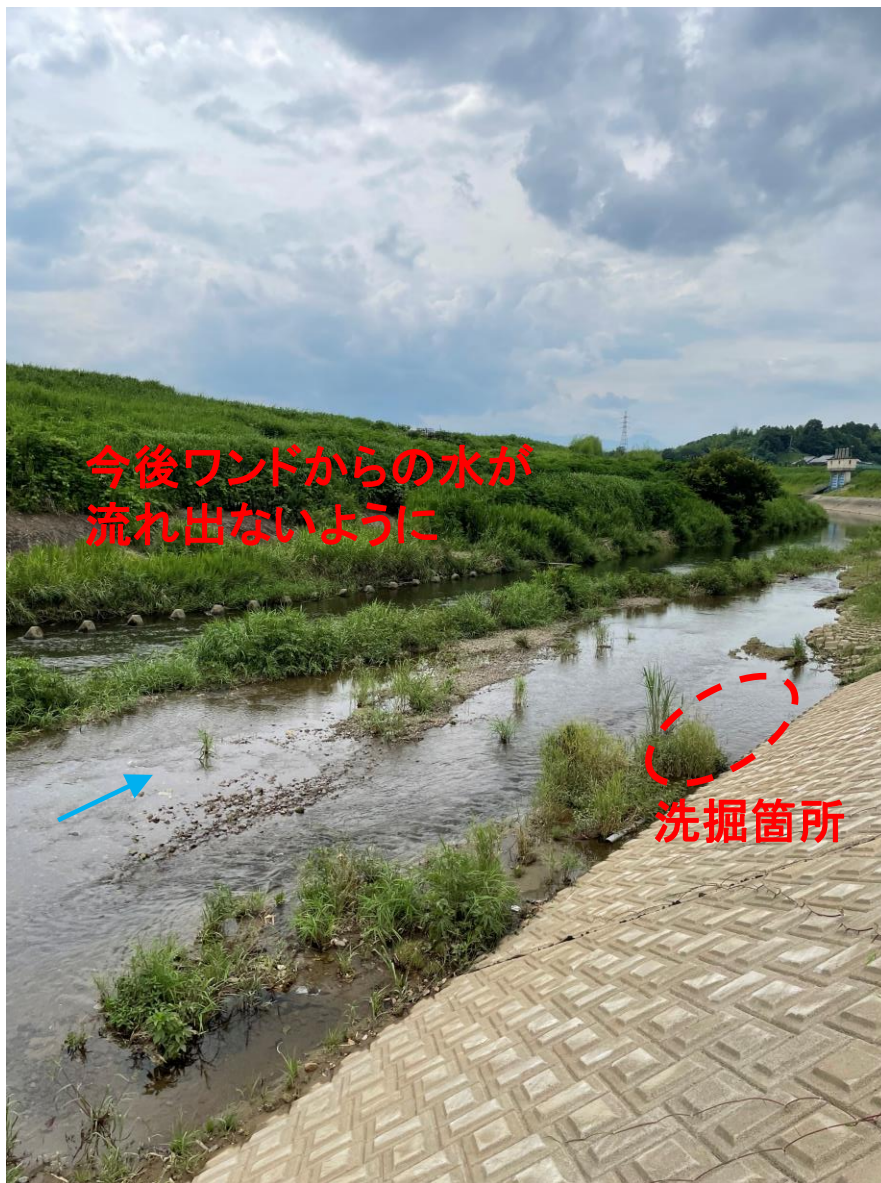
・現在、ワンドの形状が変化し、水の流れる開口部や局所的に洗掘を受けだしている箇所がある。

粗朶沈床工を用いた
水制工を検討中。
洗掘の防止と、ワンドの
崩壊を防ぐ！！

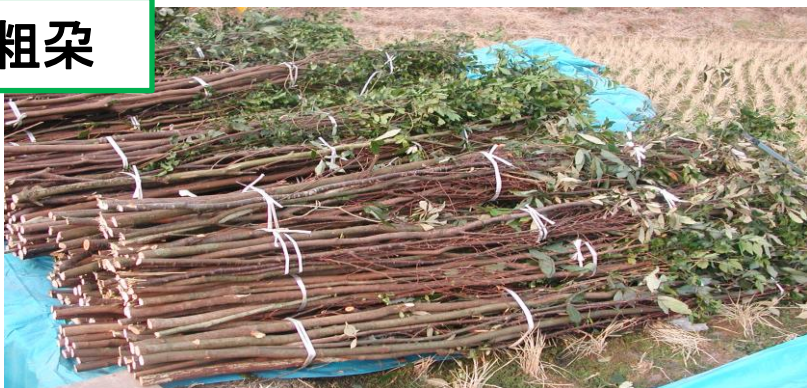
粗朶(カシ、クヌギ、桜等の木の枝)の束を格子状に枠組し、栗石をつめて根固・水制とするもので、柔軟性や屈曲性がみられ河床変化に順応する特徴をもつ(オランダで確立されたヨーロッパの近自然工法)

栗石

粗朶

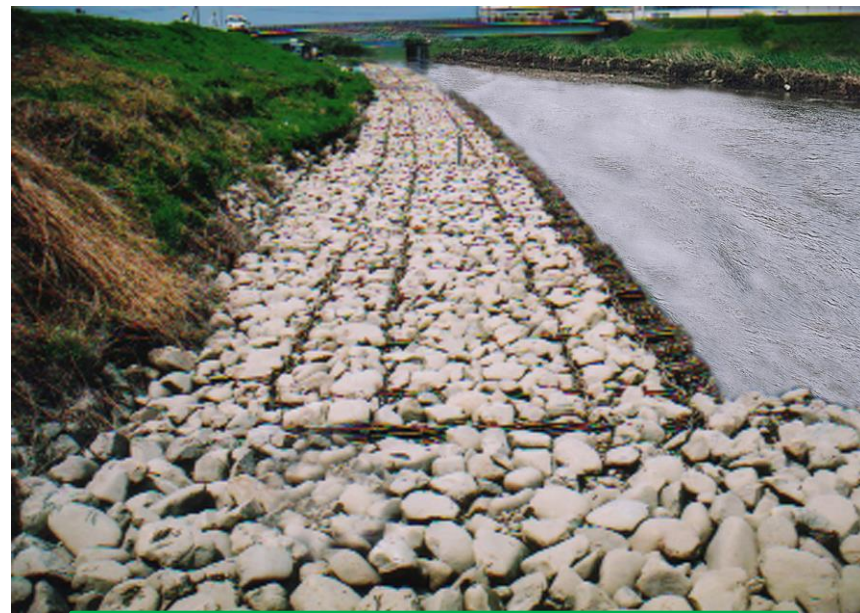
大淀川水系東岳川における
施工事例(H16)

多孔質であるため生物の住処としても最適

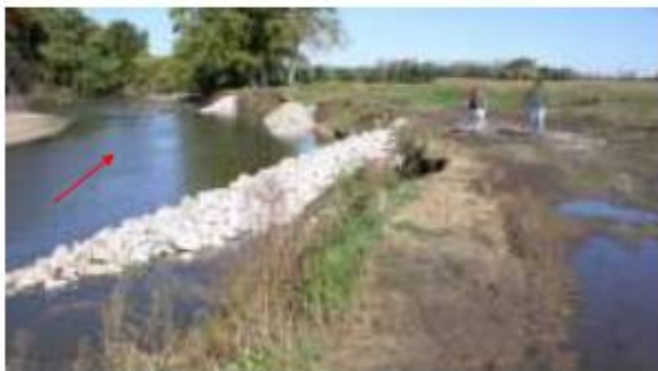
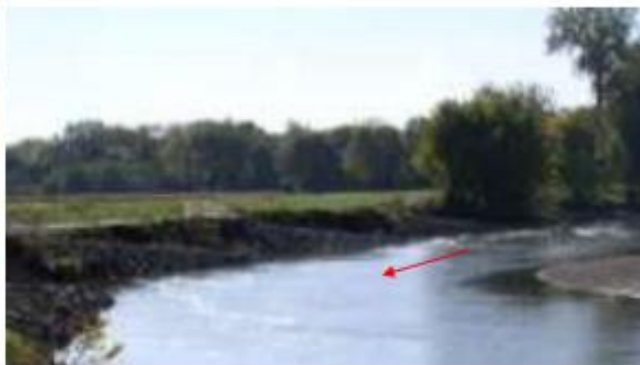
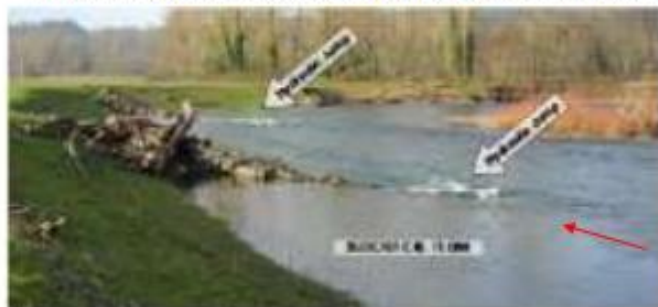
- ・ 河岸から、**上流側に向かって突き出した水制状の構造物**
- ・ 北米では、捨石構造もしくは簡易な石組み構造が基本形

・粗朶沈床工をバーブ工のように設置。

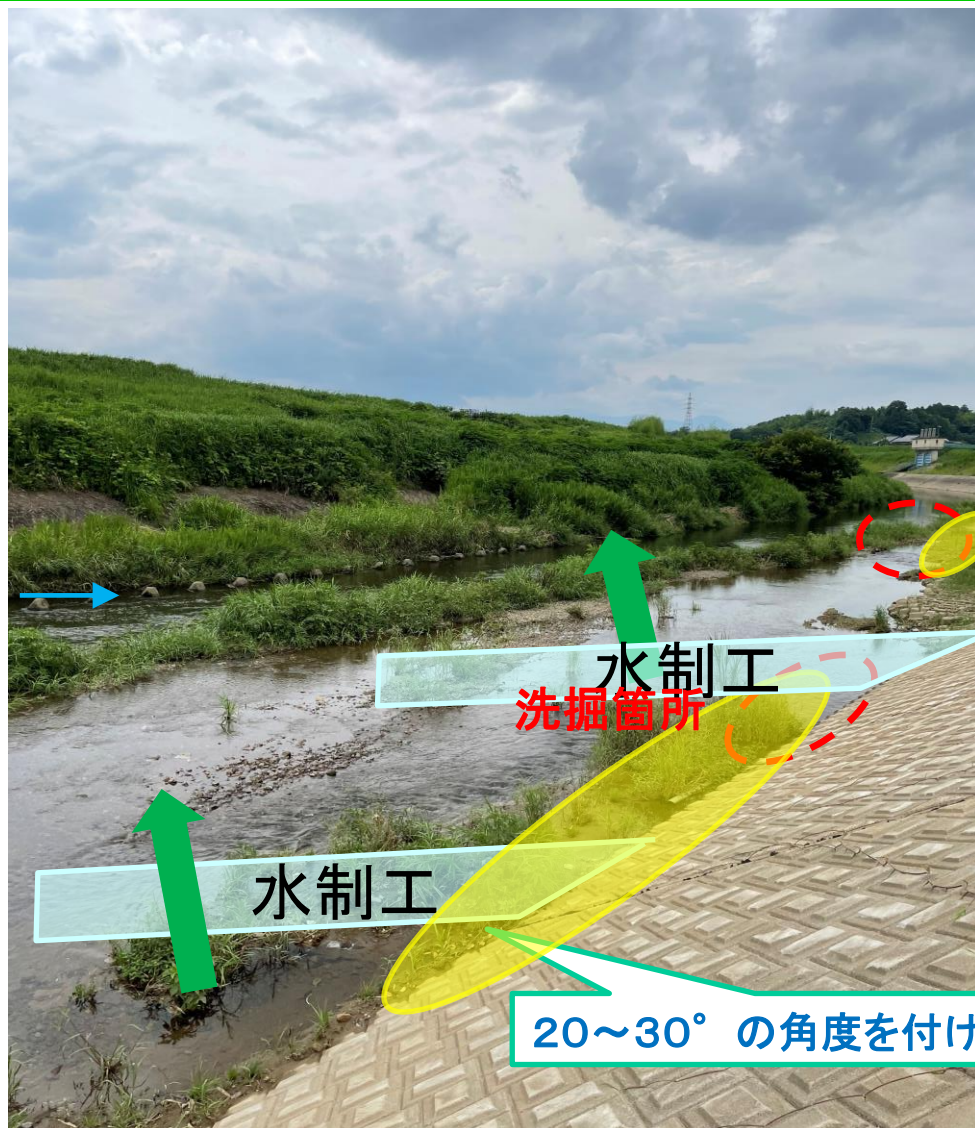
洗掘や崩壊が発生しそうな箇所に粗朶沈床工を用いた水制工を設置。
(角度を付けバーブ状に)

流れを左岸側へ寄せる。

土砂を堆積させたい箇所へ。
