河川改修・災害復旧による琵琶湖河口への

供給土砂量減少河川における湖岸保全再生

滋賀県 流域政策局 河川港湾室

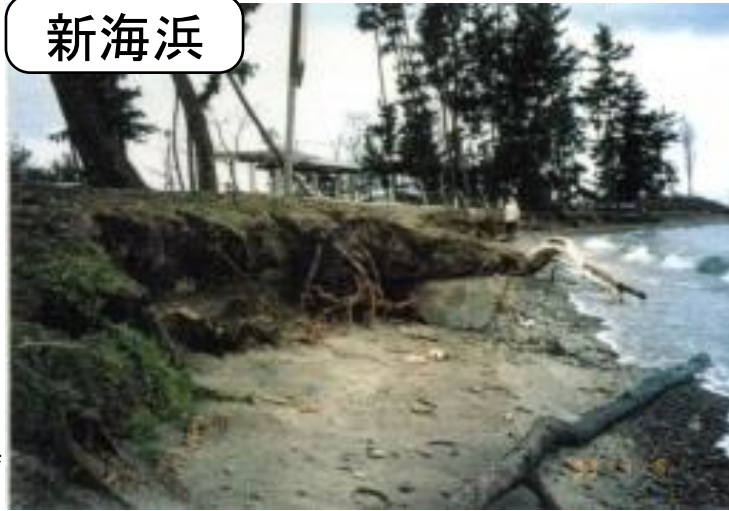
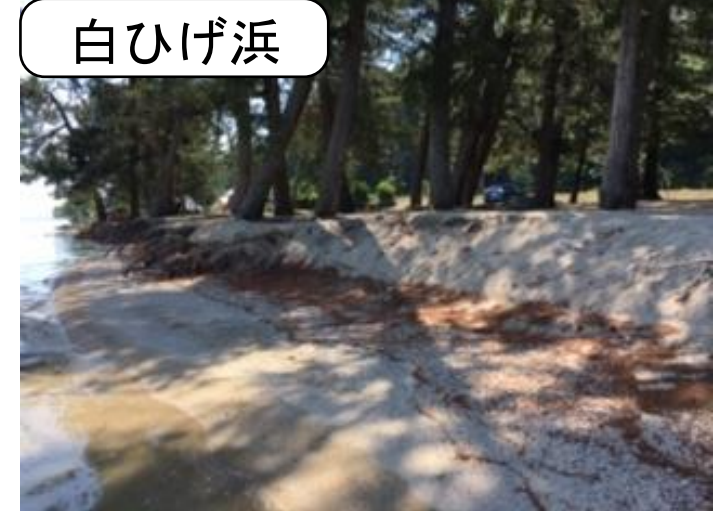
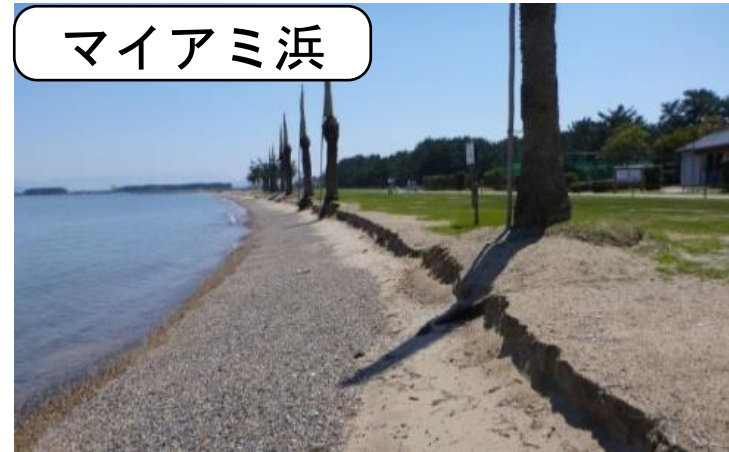
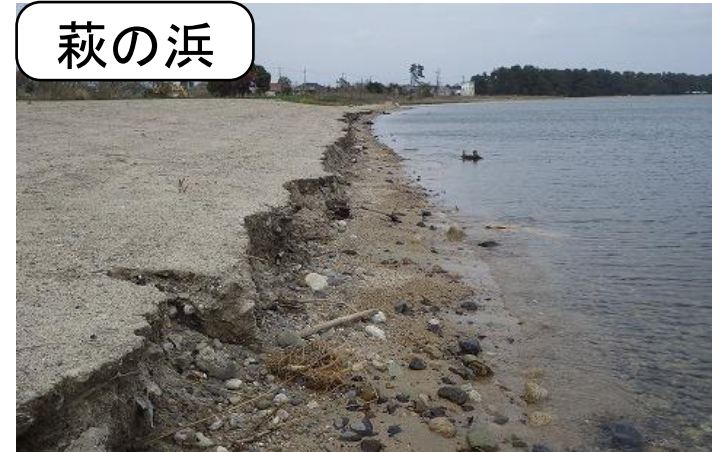
- 琵琶湖で平成4年頃から砂浜侵食の頻発を確認。
- 砂浜の消失、垂直の浜崖が生じ樹木の倒壊等の被害も発生。

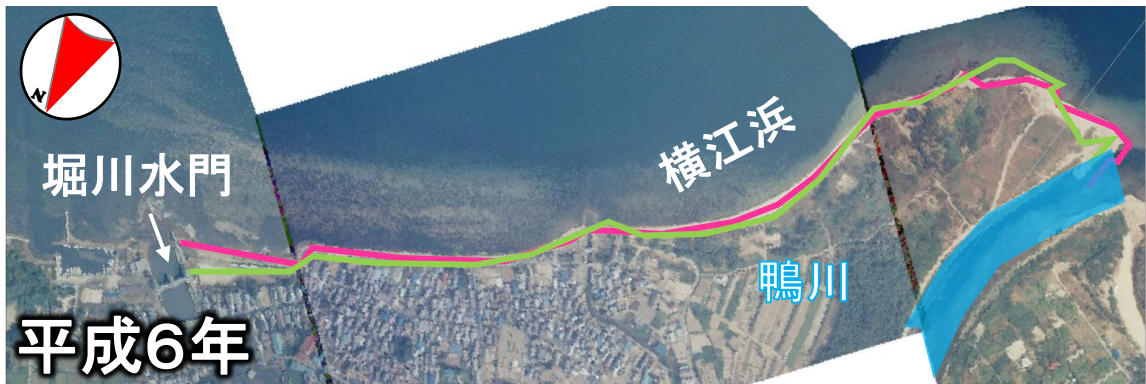
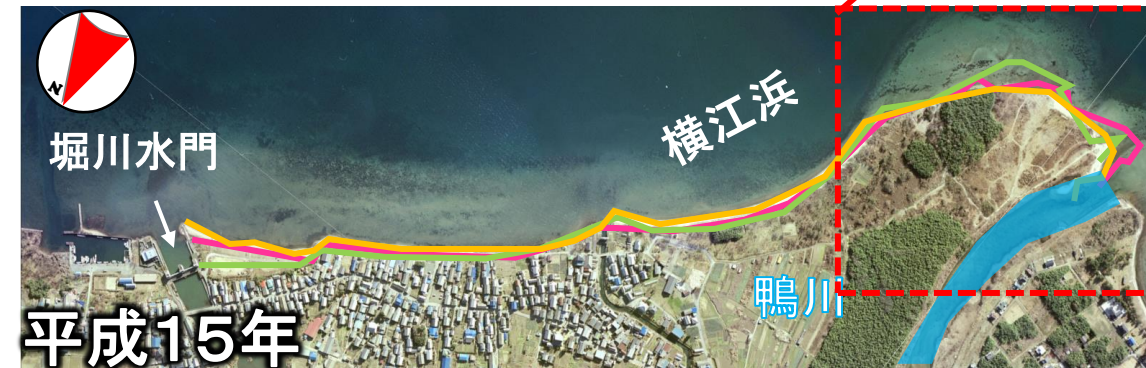
横江浜地区

鴨川河口付近で土砂供給量の減少により、汀線の著しい後退が始まり、砂浜が消失していることが確認できる。

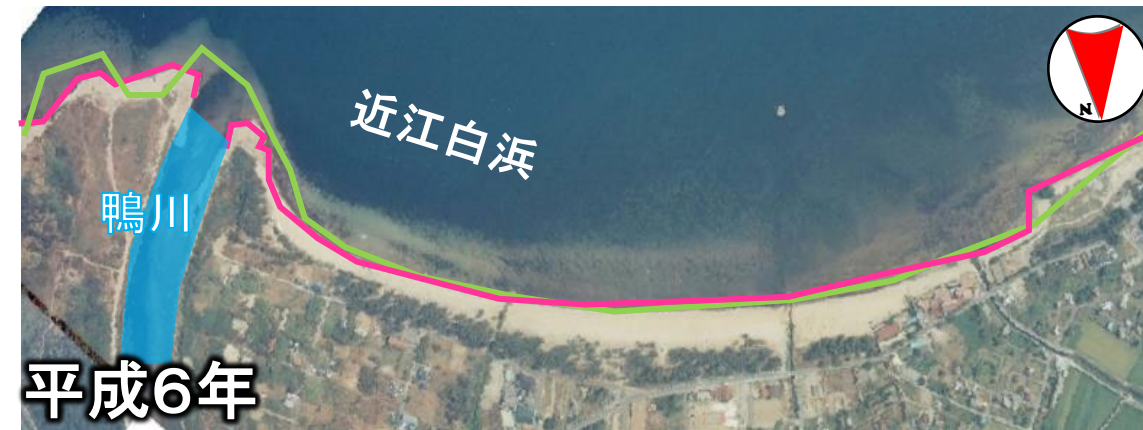
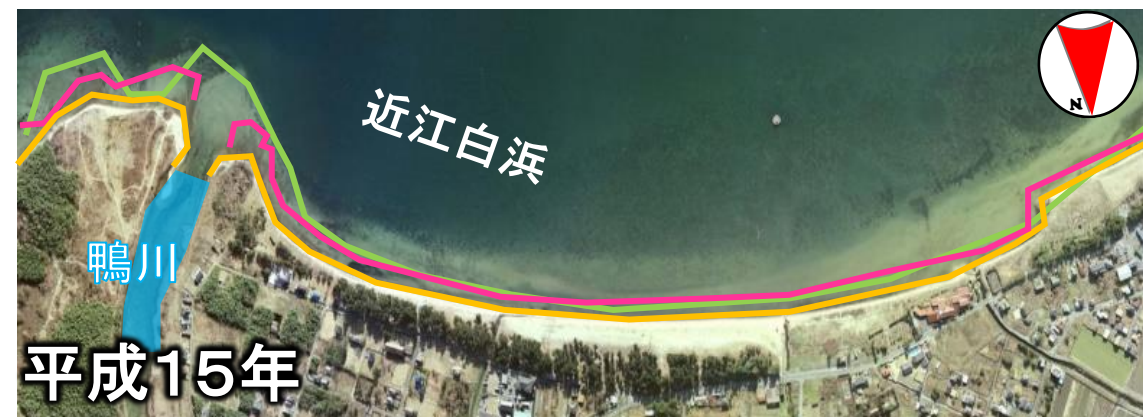
近江白浜地区

近江白浜は緩やかに湾曲した砂浜

平成6年には鴨川河口付近で汀線が後退している。

平成15年時には近江白浜の大部分で汀線が後退している。

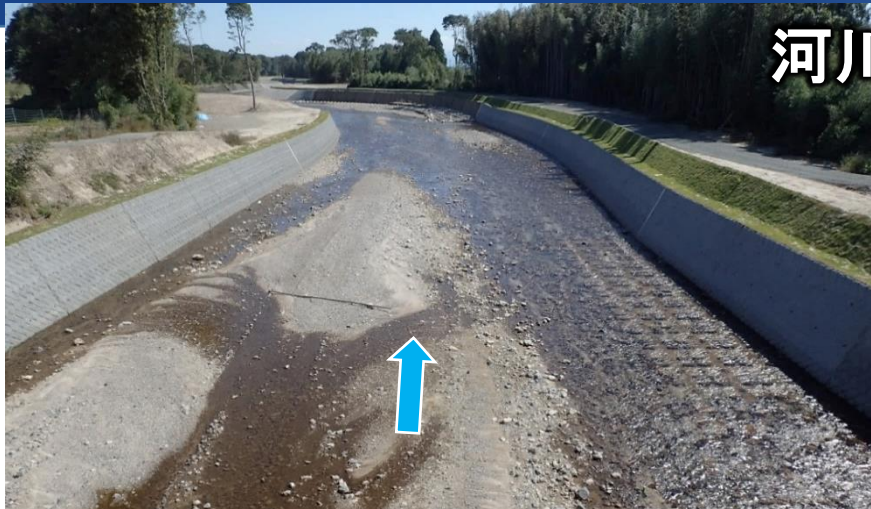
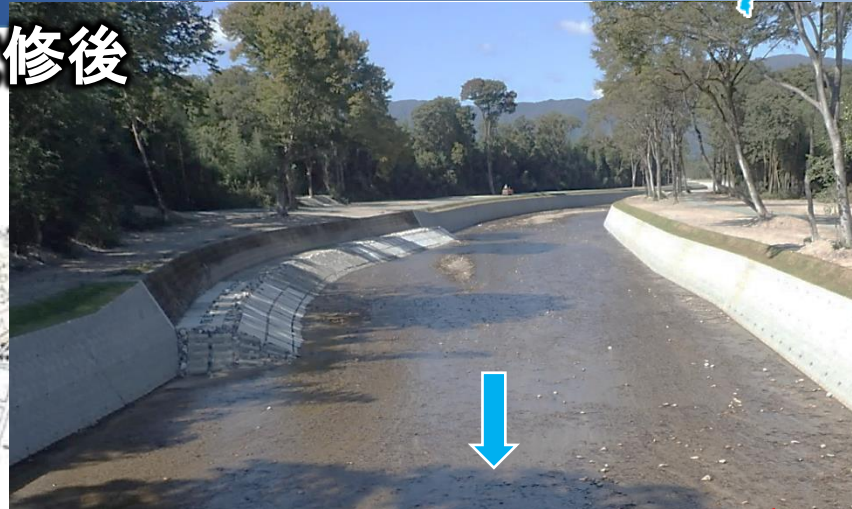
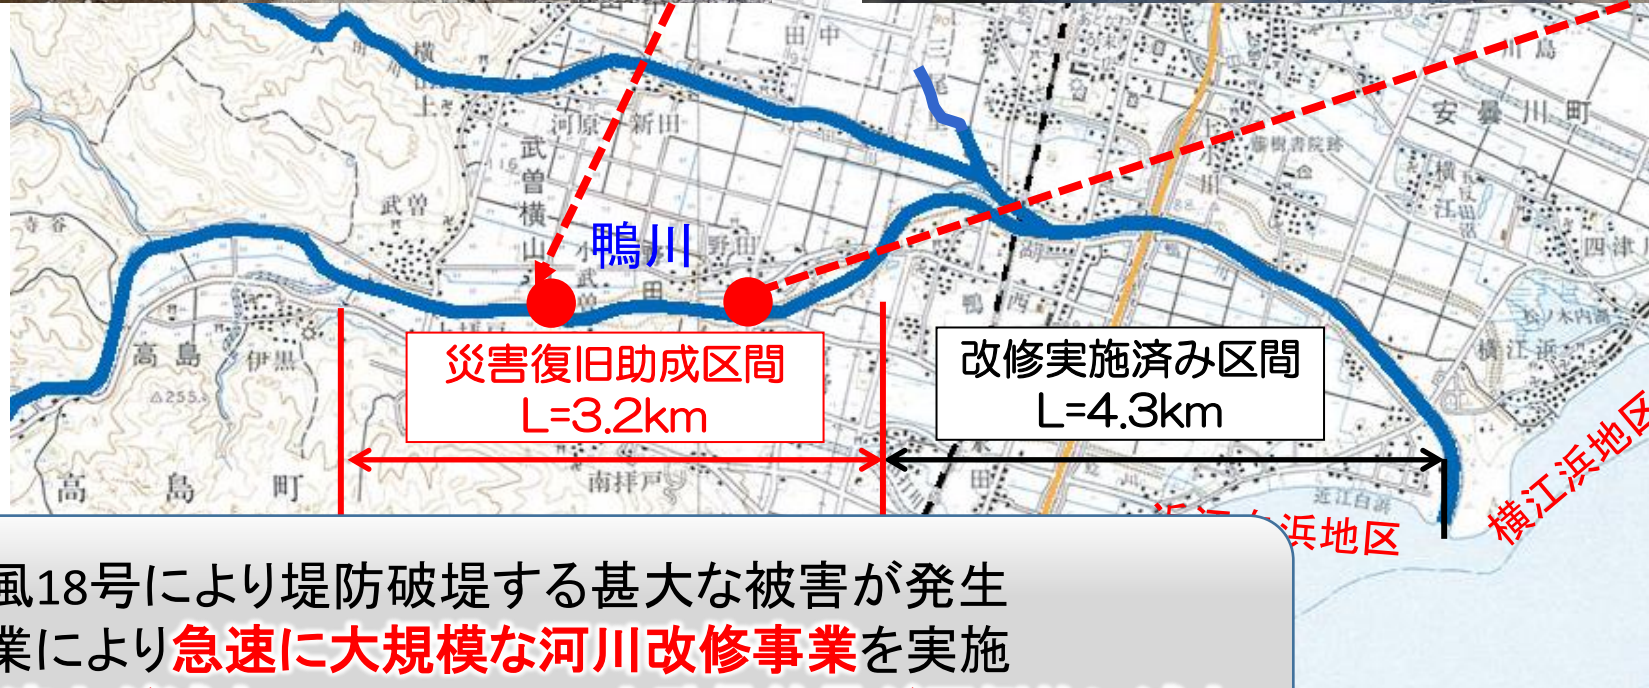
- 平成25年台風18号により堤防破堤する甚大な被害が発生
- 災害復旧事業により**急速に大規模な河川改修事業**を実施
⇒**土砂の掃流力が減少**し、河川からの**土砂供給量が圧倒的に減少**

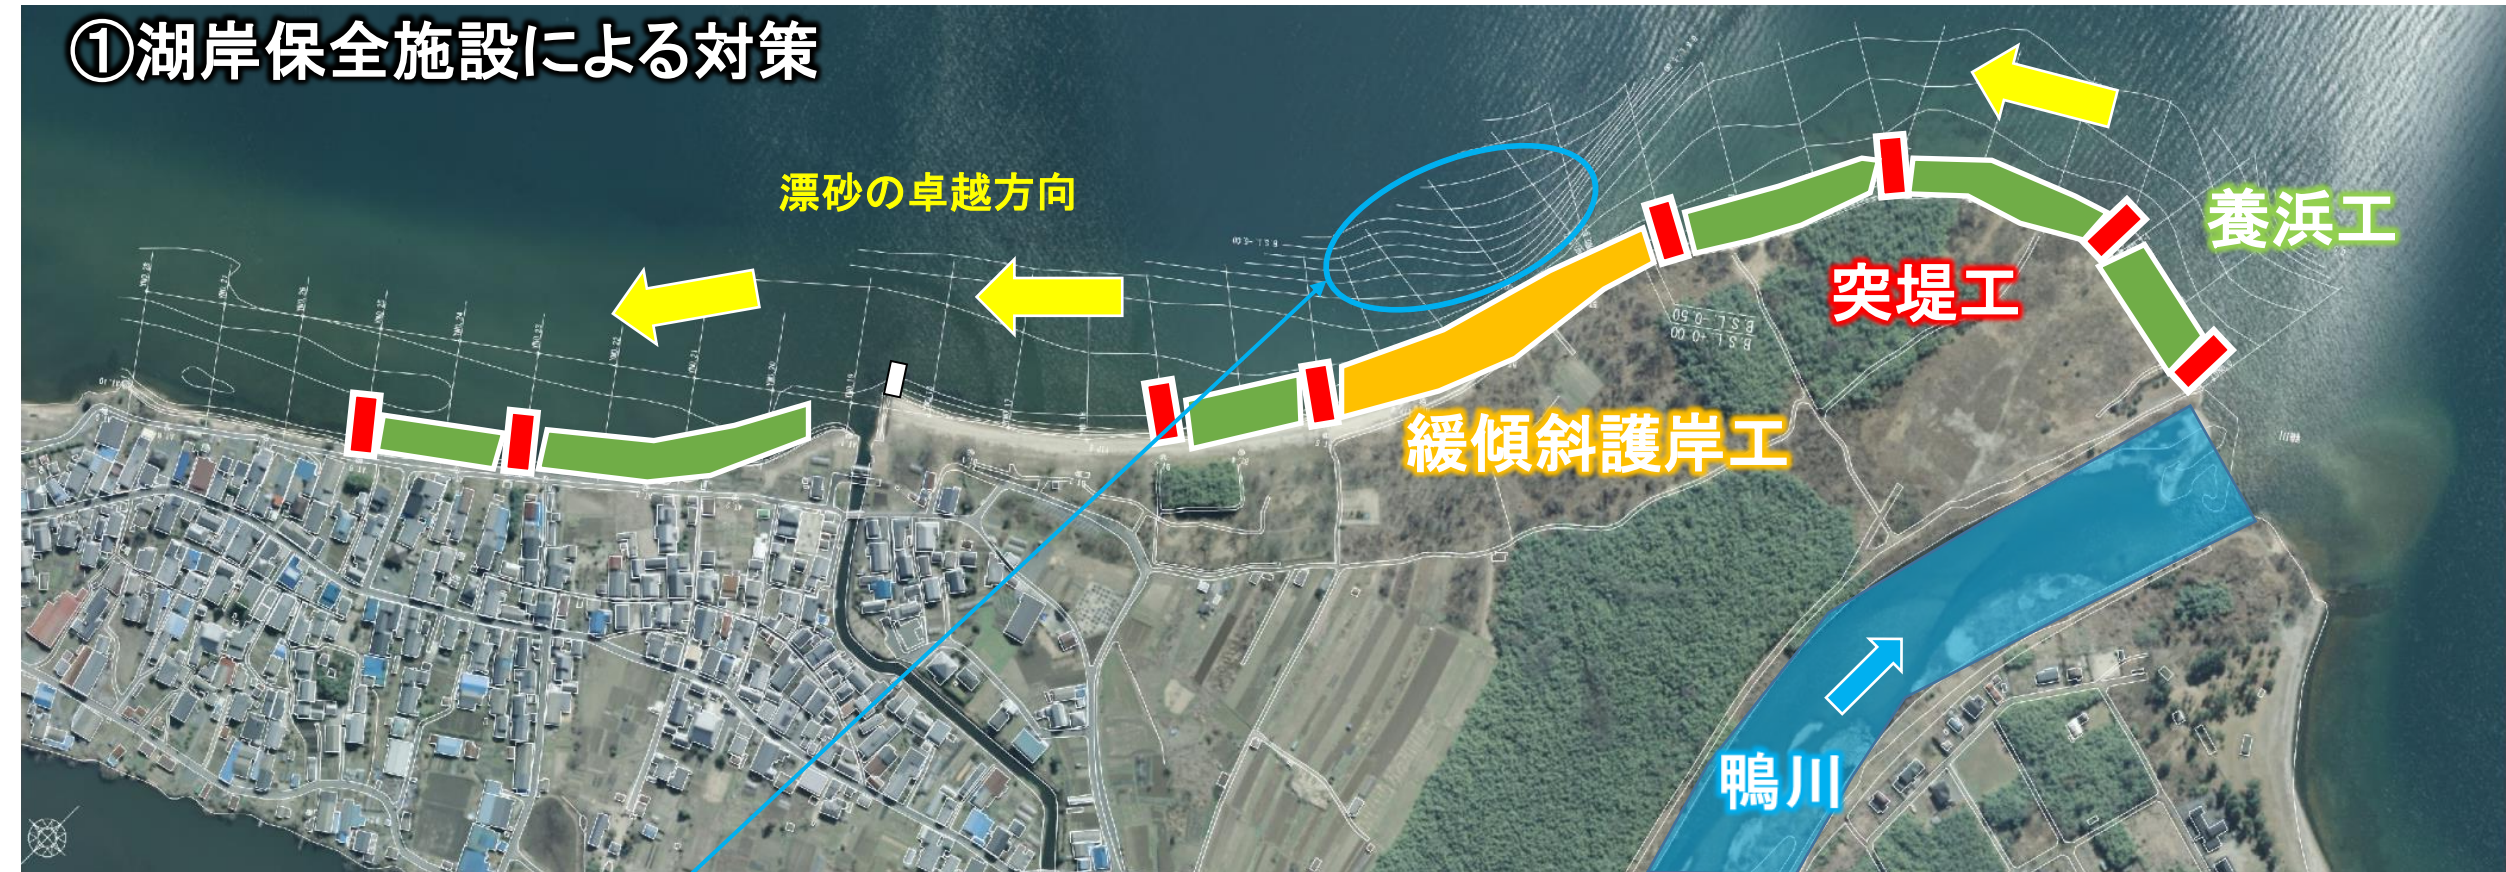
①湖岸保全施設による対策

■湖底形状が急峻で、突堤による砂の堆積が期待できない
⇒緩傾斜護岸工を配置

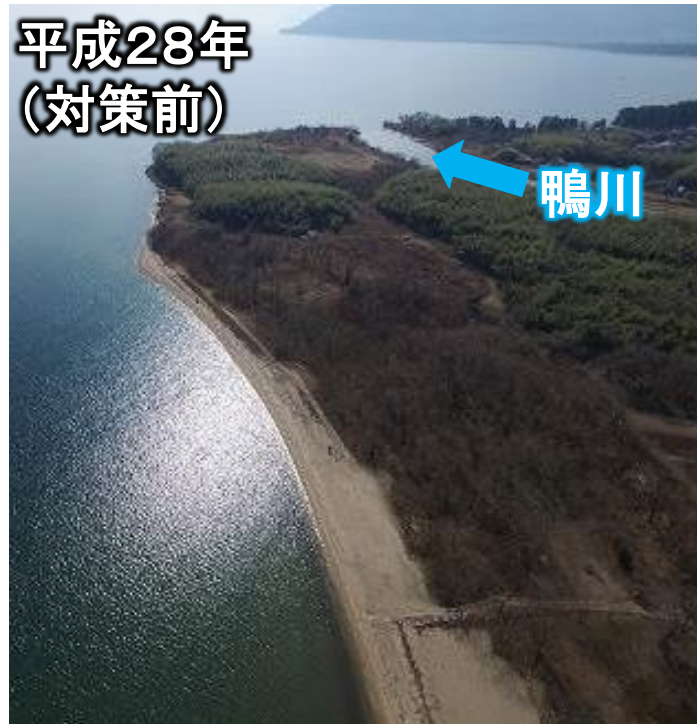
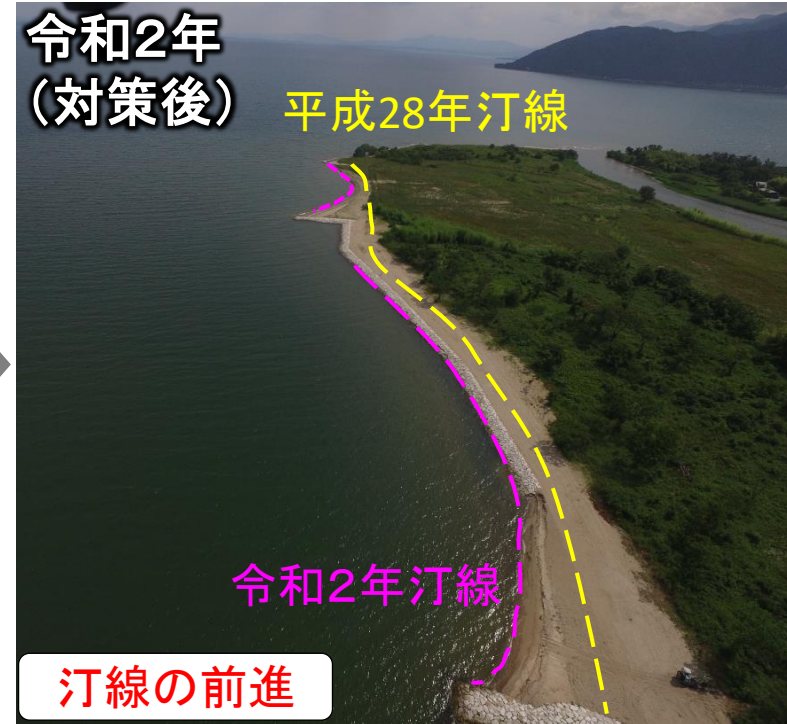
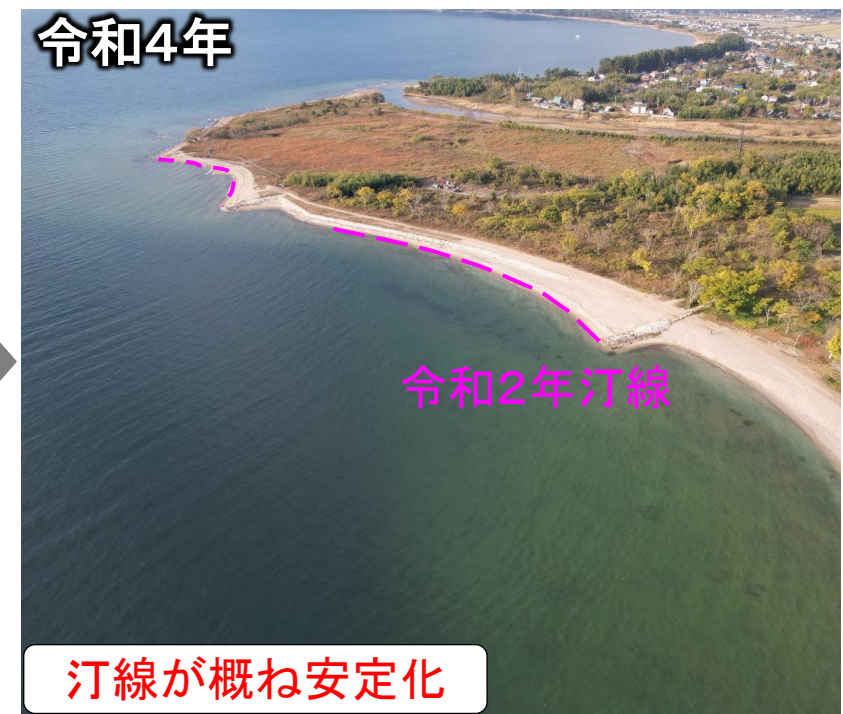
- 保全対策整備により砂浜が回復され、**汀線の前進を確認**。
- **汀線が概ね安定化**し砂浜が現状維持されており、**一定の効果を確認**。

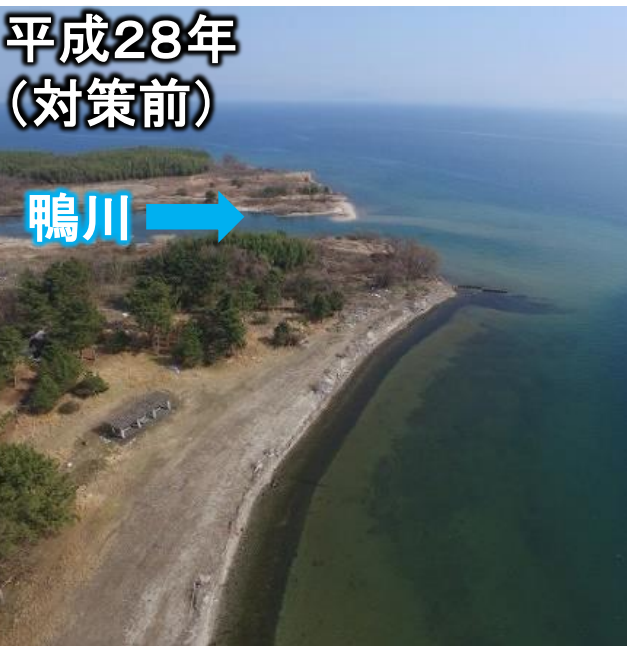
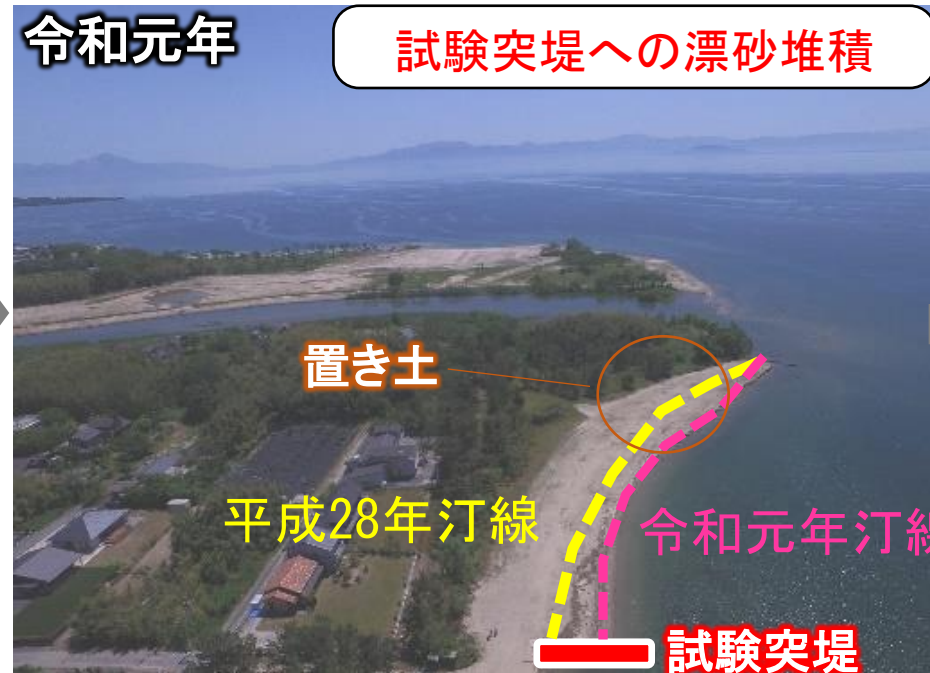
- 試験突堤への漂砂の堆積が見られ、汀線の前進を確認。
汀線が概ね安定化し砂浜が回復し現状維持されている。
- 試験突堤とサンドバイパスによる置き土の一定の効果を確認。
