河川環境総合研究所報告

第15号

(財)河川環境管理財団
河川環境総合研究所

1) 水難事故防止策に関する研究 ～最新の動向を踏まえた手法と対策例～

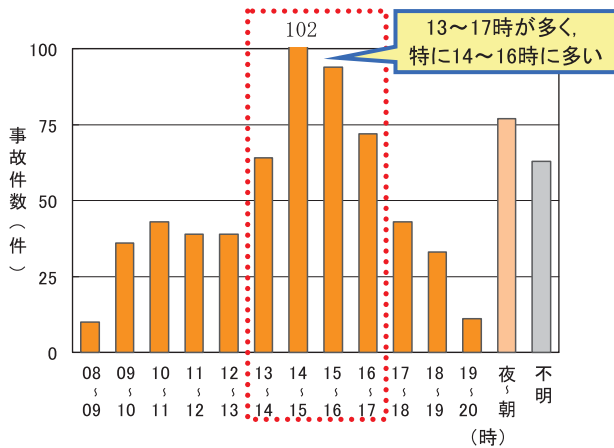
図2-2 事故発生の時間帯

発生時間帯で見ると、日中の午後に多く、特に14～16時に多い傾向が見られる。この時間帯は、昼食の後で気が緩み、眠くなり、集中力が無くなる時間帯であることから、川の指導者が体験活動や、トレーニングをする際にも注意している時間帯である。

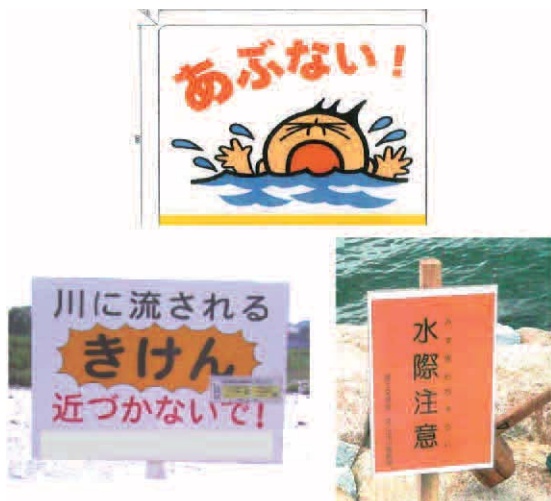
写真3-1 禁止や危険を伝える看板例

看板については、かつては、“危ない”、“注意”などの、禁止や危険を伝える内容が多く見られた。

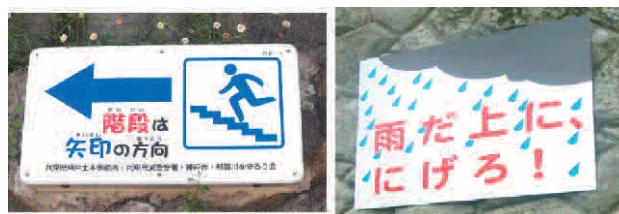
写真3-3 避難路を示した看板例

さらに、昨年（平成20年）7月の都賀川の事故を踏まえて、避難路の方向や距離などの事実情報を提供する取組みもはじまっている。

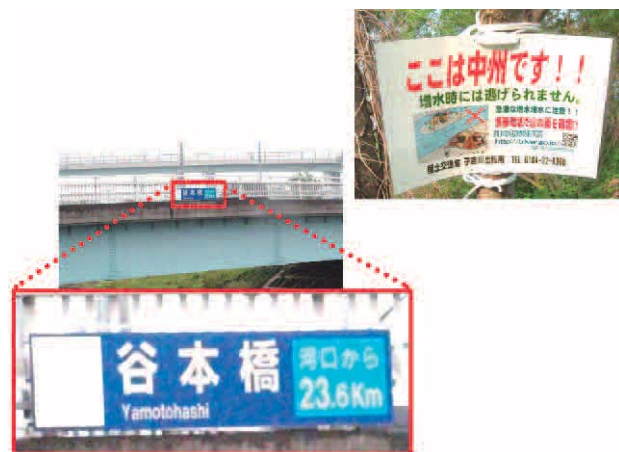
写真3-4 川の中で位置を知らせる看板例

その他、川の中から利用者が自分の位置を知るための情報提供が行われている例も見られる。これは、緊急時の通報に役立つものである。

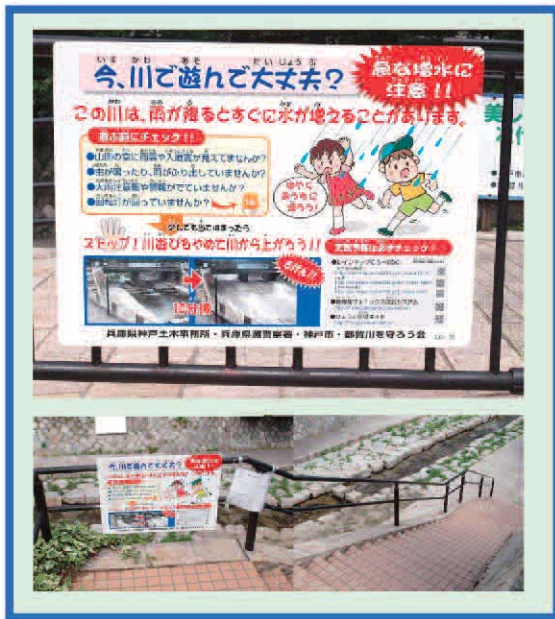
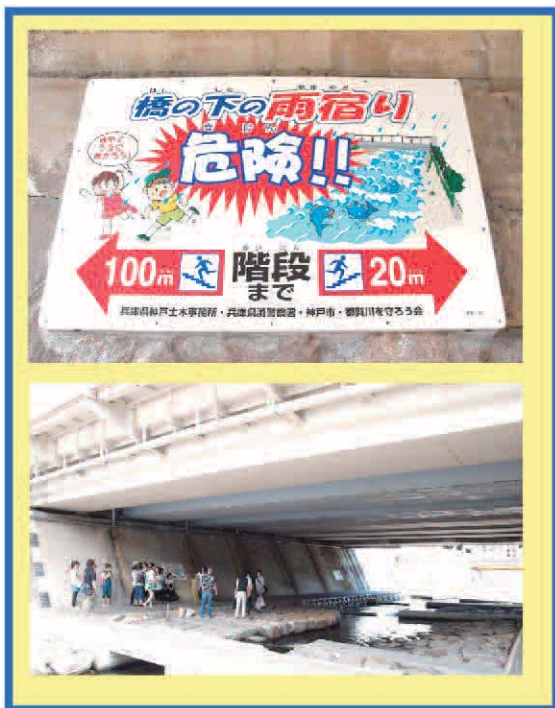
写真3-5 都賀川の看板設置事例

例えば、都賀川では、情報提供型の看板を階段等

に設置するとともに、雨宿りしやすい橋の下などに避難路の情報を設置する取組みが行われている。

◆ 情報提供型看板を階段等に設置

◆ 雨宿りしやすい橋下に避難路の情報を設置

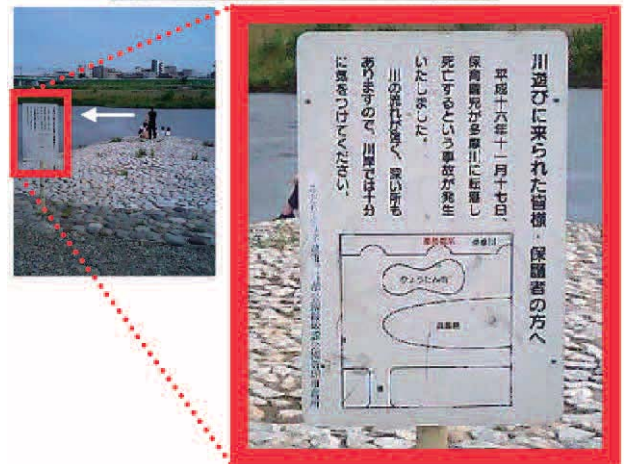
写真3-6 事故の具体的な情報の掲示例（多摩川）

さらに、水難事故の情報を、発生地点に掲示する取組みもはじまっている。多摩川では、平成16年11月に水制から園児が転落し流される事故が発生した。その後、事故発生箇所には、再発防止のために、水難事故の具体的な情報を掲示している。

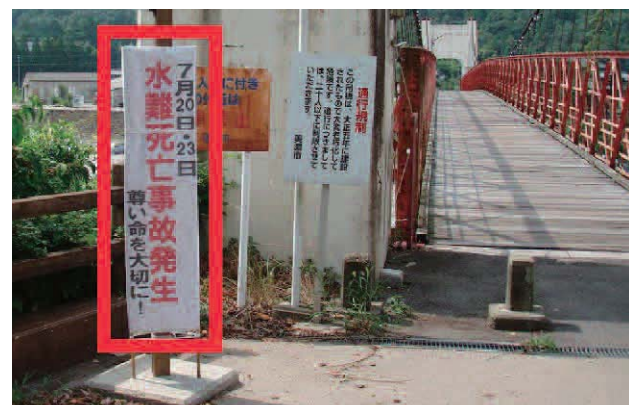
写真3-7 事故の具体的な情報の掲示例（長良川美濃橋）

事故が多発している長良川の美濃橋でも、事故の発生情報を現地に掲示している。

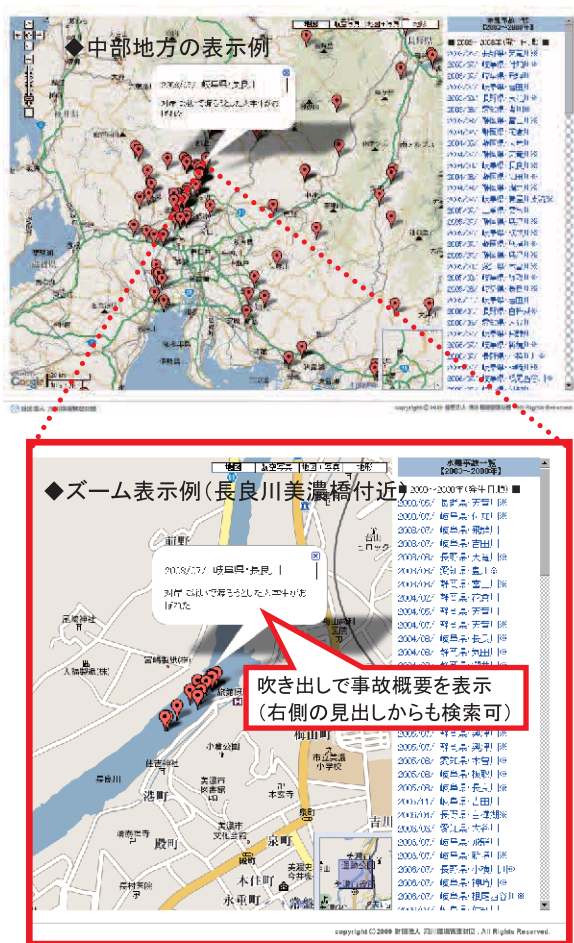
図3-1 水難事故マップの事例(長良川美濃橋付近)

当財団では、報道記事から知りえた過去の水難事故情報を教訓とした情報提供手法についての研究・開発を継続している。その一環として、全国の水難事故マップを作成し、平成21年7月18日からインターネット上で公開を開始した。作成したマップには、事故発生年月・発生地点・事故の概要についての情報を掲載している。また、事故発生地点の分布や、個別の事故概要についても知ることができるように、情報の蓄積方法や表示方法を工夫した。

例えば、事故多発地点の長良川美濃橋付近では、ほぼ同じ場所で11件の事故が発生していることや、それぞれの事故発生状況について、誰もが簡単に情報を入手することができる。

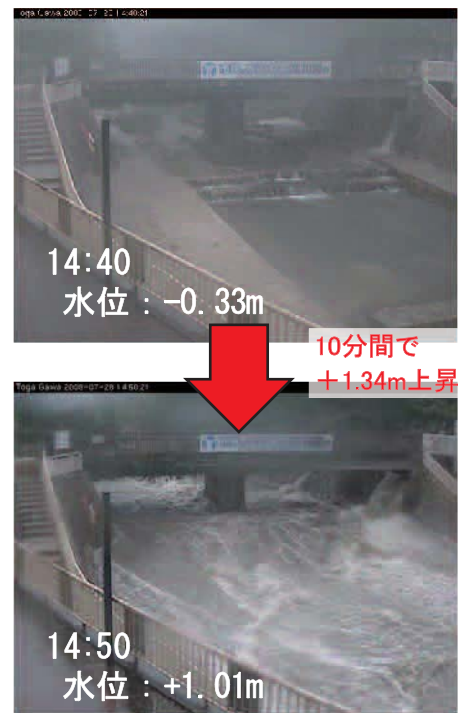
写真3-8 都賀川の水位上昇の様子

甲橋地点のモニタカメラ映像 (兵庫県より)

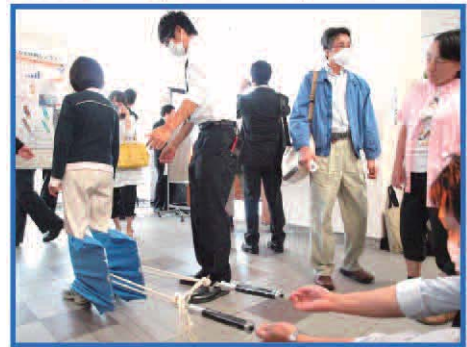
写真3-13 流れる水の力の疑似体験（H21.5.30都賀川シンポジウム）

室内で疑似体験することも有効な啓発手法である。土木学会主催による都賀川シンポジウムでは、ひざから下に布をあて、ばねばかりで引き、流れる水の力を疑似体験する実験が行われた。

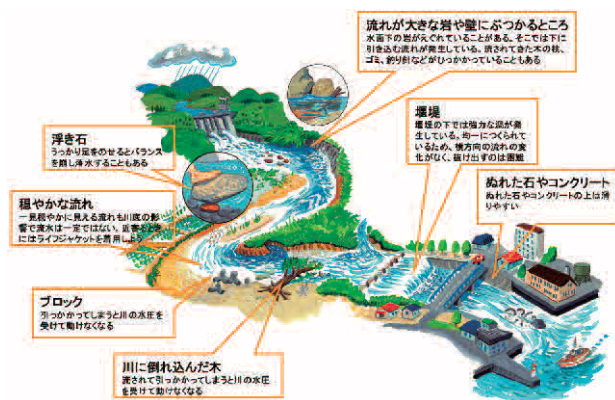
図3-5 川の危険箇所に関する情報

これから出かける川のどこに・どのような危険が潜んでいるのかを事前に確認することも有効である。

当財団では、水辺の安全ハンドブックを作成し、川の危険箇所に関する情報を提供している。

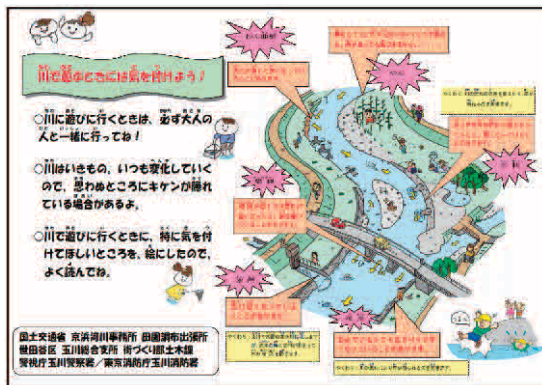
図3-6 川の危険箇所に関する情報（多摩川）

多摩川でも、川の特性を踏まえて危険箇所を整理し、看板による情報提供を行っている。
