2010 ベトナム中部地域洪水被害調査（調査結果報告）

2010 ベトナム中部地域洪水被害調査（クアンビン省報告）

ベトナム北中部地域洪水被害調査 報告書(速報：ハーティン省)

2010 ベトナム中部地域洪水被害調査（フエ省報告）

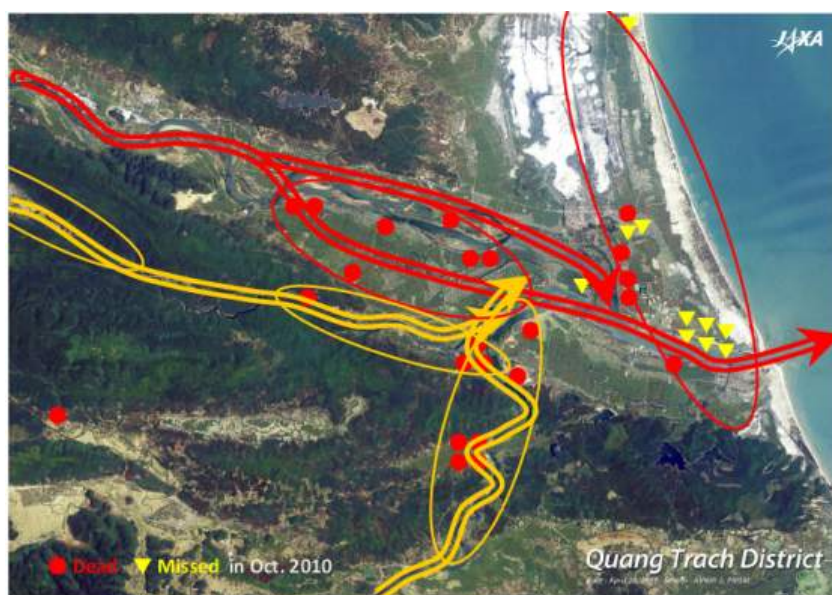
例 1: 衛星写真を活用した人的被害の被災原因分析（ジャン川の下流氾濫原の場合）

- 各省から提案のあった対策は、すべて速やかに実施されることが望まれる。その際には、次の検討が必要である。
 - 地図上での空間的な被害分析
洪水の被災要因、脆弱性、被害、復旧対策、将来計画は、地図上に視覚化し議論されるべきである。それによって、洪水実態について、関係者の間で情報共有を図るとともに、水防活動、救助活動、応急対策、施設復旧のための適切な意思決定が可能となる。

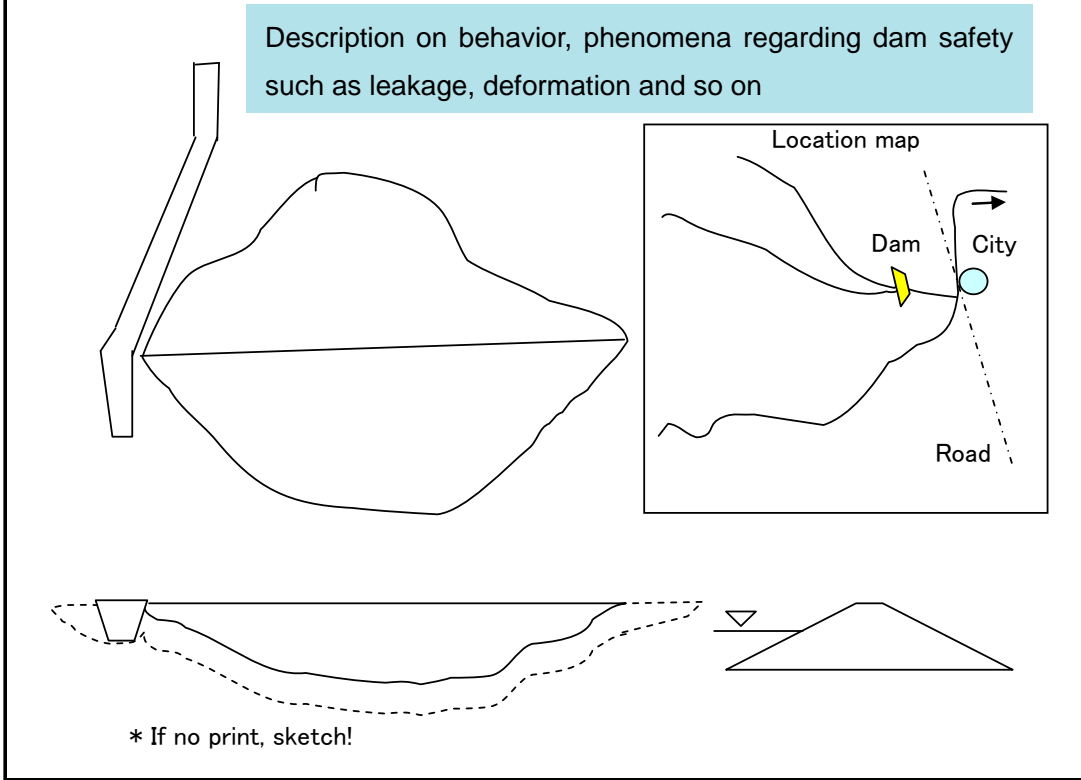
すべてのダムについて、ダム材質、周辺地質、基礎地盤、ダム構造、下
流住民への影響などをまとめた、技術的・社会的判断のための点検表（下
記参照）を作成するべきである。この点検表は、ダム全体の管理に関する
政策的、財政的な意思決定の基礎資料となるものである。

Dam Chart				Date:	Written by:		
Province	District	Commune	Ward	River	Main river	Tributary	Affiliation
Year of completion	Dam Type	Elevation of dam crest	Height	Water level			
				L.W.L.	N.W.L.	S.W.L.	D.W.L.
				m	m	m	m
Reservoir @completion @latest	Total cap.	Function	Flood Contrc	Irrigation	Urban	Maintenance	Electricity Others
Dam body Volume	Spillway Capacity	Size	Gate	Intake Capacity	Size	Type	
Annual precipitation @dam @near place	Othre information such as situation at the time of flood Geology data, hydro-data						
Record precipitation							
<p>Description on behavior, phenomena regarding dam safety such as leakage, deformation and so on</p>

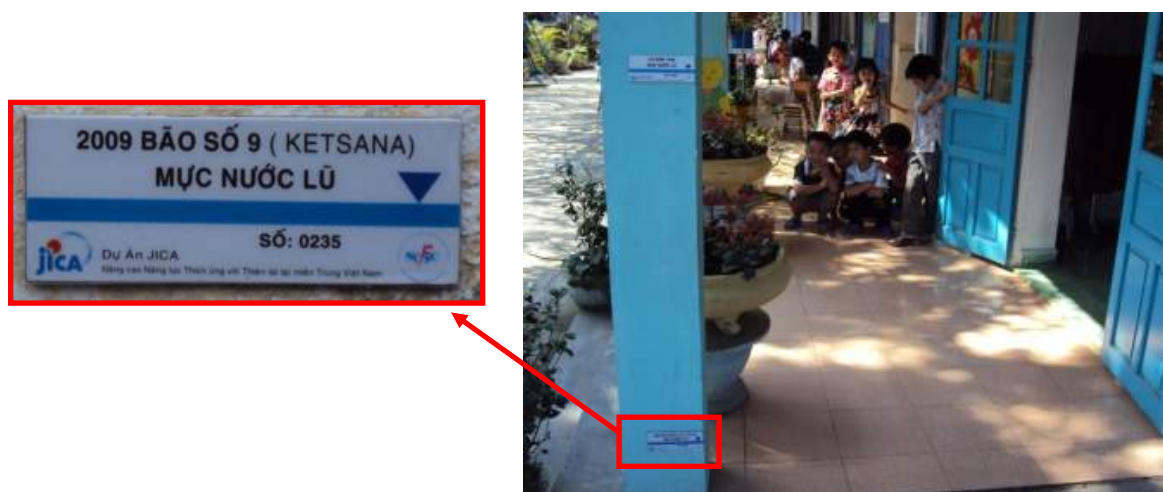
例 4: フエ省での洪水痕跡プレート設置

洪水痕跡の明示は、住民の洪水に対する防災意識向上の有効な手法である。住民のみならず、省政府や地域コミュニティにとっても、洪水ハザードマップなどを作成するための必要な情報となる。2009 洪水後のフエ省における JICA ベトナム国中部地域災害に強い社会づくりプロジェクトの取組事例を示す。

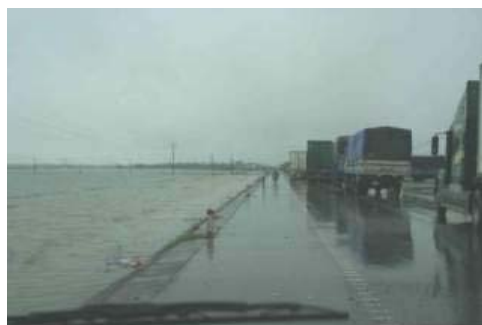
10月17日、ドンホイ空港からハーティン省に向かう途中、数カ所で国道1号が通行止めとなっていた。また、南北鉄道も16日から運休となっている。これらは、ベトナムの南北物流のための基幹インフラであり、通行止めが長期におよんだ場合には、ベトナム経済への影響が懸念される。

通行止めとなった国道1号（10月17日撮影）

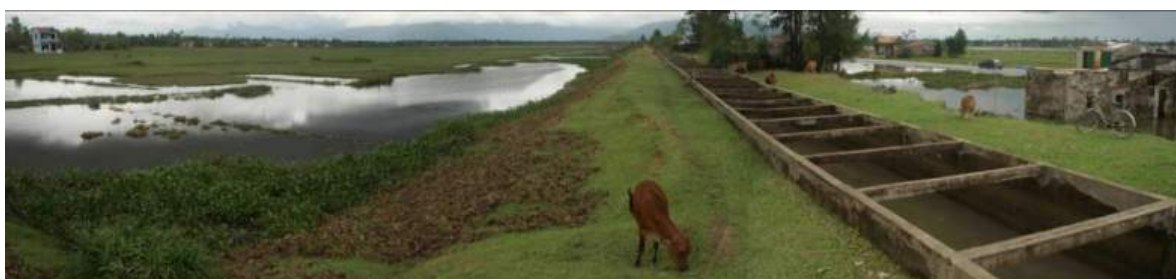
なお、国道1号の盛土構造による流水遮断、上流側の湛水が指摘されている。これは、国道に限ったことではなく、鉄道、かんがい水路などの影響も散見された。氾濫原の開発を行う場合には、洪水の流れへの影響を十分に検討する必要がある。

国道に並行するかんがい用水路（10月18日撮影）

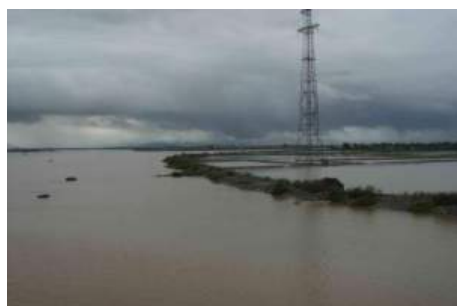
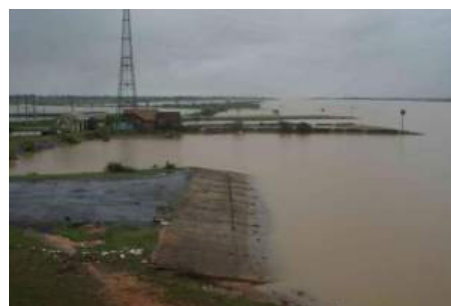
ジャン川下流では、17日時点では極めて水位が高く、左岸堤防はほぼ水没していた。これより水位が高い状態で、海の波浪があった場合、波は容易に堤内地へ大きな影響があったものと心配される。

ジャン川左岸の国道1号上流側と下流側（10月18日撮影）

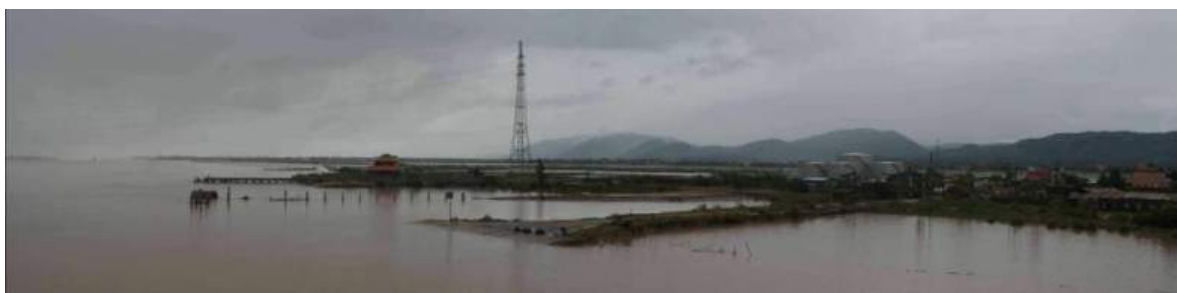
ジャン川右岸の国道1号下流側（10月18日撮影）

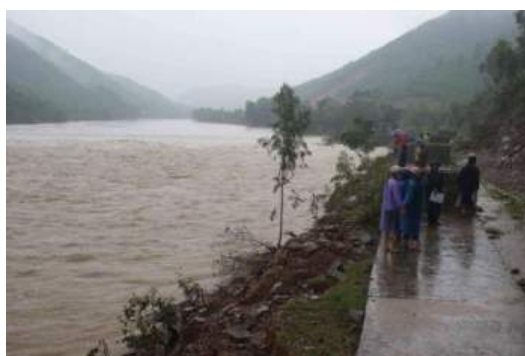
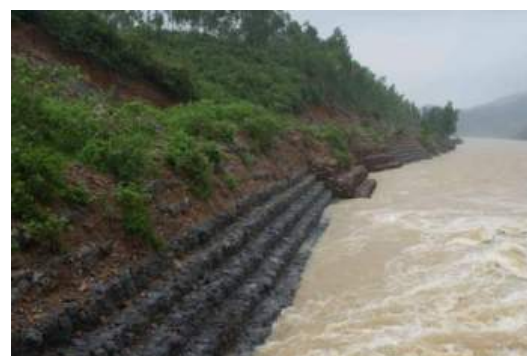
ラオナン川頭首工およびかんが水路は、1977年に建設されている。その当時の設計洪水は4.8mに設定され、かんがい水路の天端は5.1mで建設されている。しかし、近年は、この水位を洪水が流入するようになり、2007-09年に6.3mの水除け筒が設置されている。今回の洪水時は6.0mまで水位上昇している。

このことは、当初設計の安全度が低めの設定、もしくは、当初設計時に比べ洪水外力が増大を示している。いずれにしても、水文資料を分析し、現在の施設の洪水耐力（脆弱性）を評価するべきである。なおこの洪水流に対して、頭首工直下流の一部の蛇籠護岸は原形を保っている。ベトナムの高い施工能力が認められる。

ラオナン川頭首工のかんがい水路と蛇籠護岸（10月19日撮影）

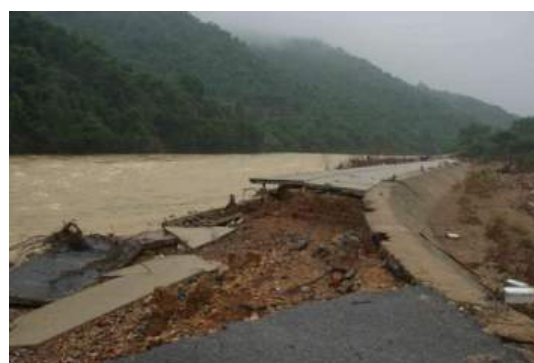
ラオナン川上流の道路崩壊現場では、流入支川対策が必要である。被災の初期段階では、左支川の洪水流が道路を越流して道路の護岸を破壊し、その後本流の水位上昇で被害が拡大したものと考えられる。この現場では、道路の早期復旧が図られると聞いているが、単純な原形復旧ではなく、流入支川対策を再検討するべきである。

ラオソン川左岸の道路崩壊現場（10月19日撮影）

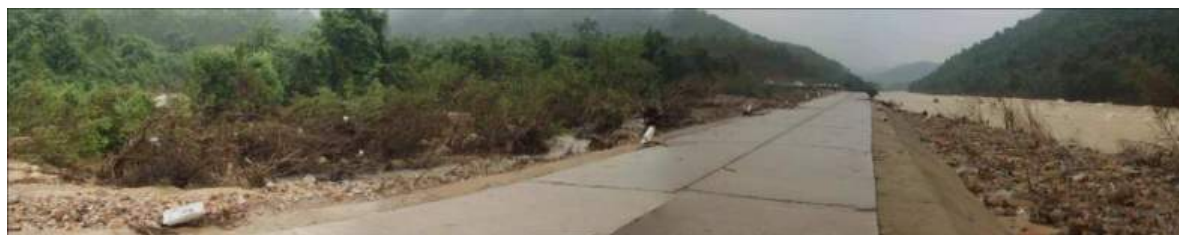
被災現場と左流入支川の状況（10月19日撮影）

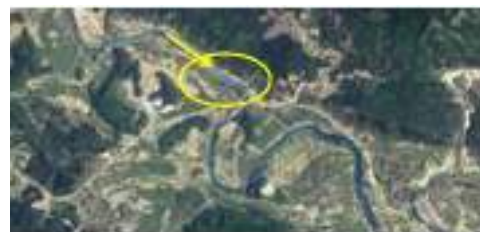
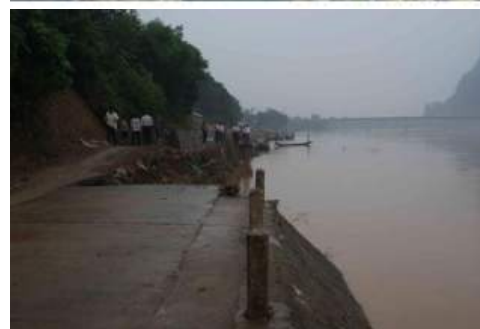
ドックホア村の左岸道路の浸食について、道路全面の水当たりを弱める必要がある。この現場では、直線に近い河道の左岸水衝部区間に川側に張り出すかたちで道路が新設されている。河積が縮小されたこの現場では、洪水時には被災箇所前面の流速が高まり、局所洗掘が発生していたと考えられる。道路を復旧するとともに、流速を弱める構造物と、護岸構造物が河岸侵食対策施設の配置が求められる。

被災箇所の状況（10月19日撮影）

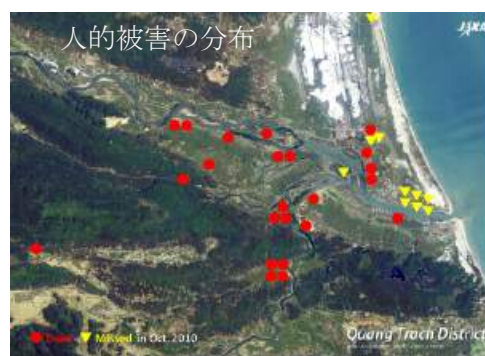
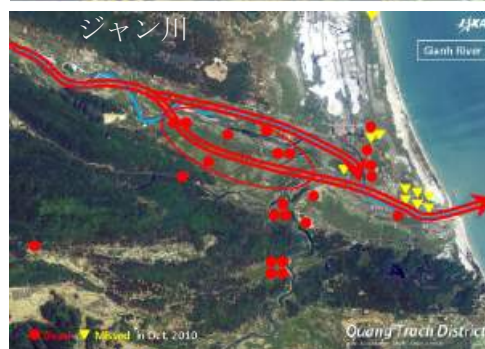
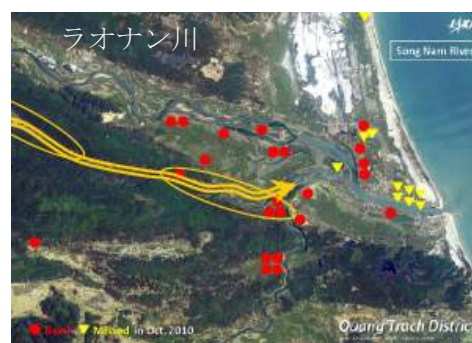
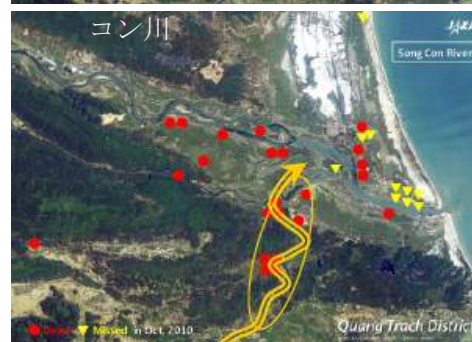
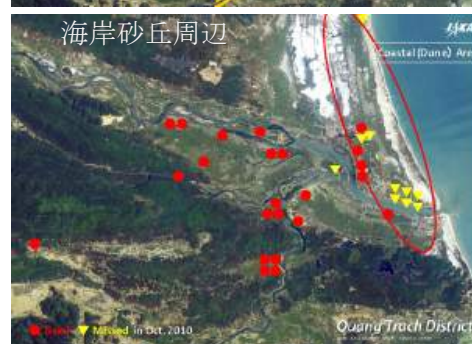
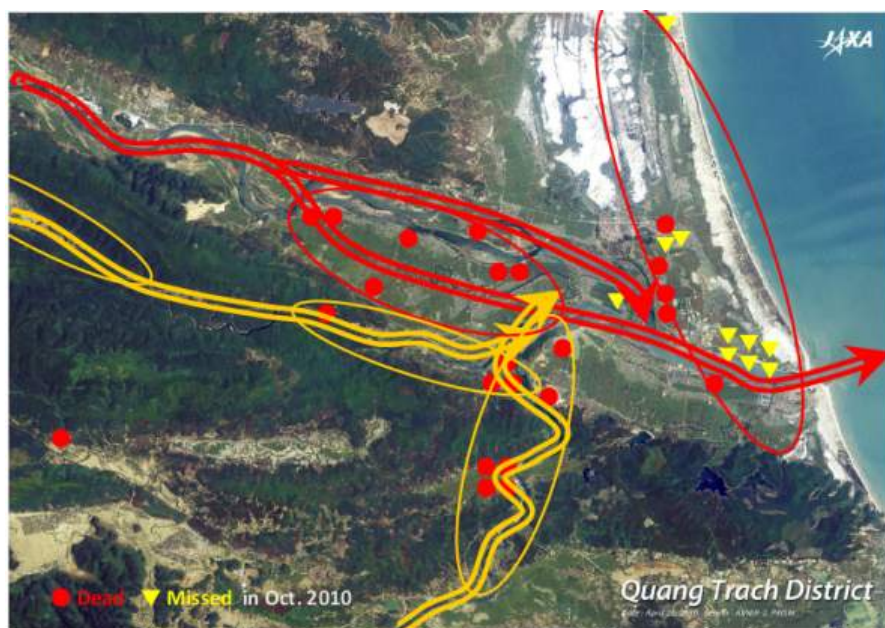
まず被災者の分布は、図のとおりである。一見すると平野部に広く分布しているように見えるが、地形的な特徴から、被災には4つの要因があったと考えられる。

第1はジャン川の本流の「洪水直進」である。河川は、通常時には水色の河道に沿って湾曲しながら流下しているが、流量が増加すると氾濫原を直進しようとする。堤防を越えるような洪水の場合、赤線で示した強い流れが発生していたと考えられる。このような場所は後背湿地と呼ばれ、通常時は良好な田地として利用されている。ところが急に洪水流

第2はラオナン川の越流である。洪水時は兩岸の堤防を越える流量が発生していた。ただし、この川は山地に挟まれており、被災者は河川近傍に留まっている。洪水時には川に近づかないことが優先される。

第3はコン川の蛇行。コン川上流域は、今回もっとも雨量が多かったと考えられ、記録的な洪水が発生し、川は通常の洪水よりも大きく蛇行しようとしたと考えられる。とくに盆地と平野部では、湾曲部の外側に洪水流が溢れ、多くの人命を奪ったものと考えられる。このような場所で、施設のみによる防災を検討することはできない。

最後に沿岸の海岸砂丘周辺である。今回の洪水は流量が大きかった時間帯が、高潮と重なっている。海岸の波浪は河川に侵入し、容易に堤防を超えたと考えられる。ここは砂丘に守られた場所であるが、今回の洪水時には、地上を移動することは大変危険であり、強固な建物の上への避難が行われるべきであったと考えられる。

クアンビン省、および、クアンチャック県では、今回の洪水を教訓に防災ステーションの整備を考えていると聞いているが、上記のような、洪水の流れと被害の関係を分析し、被災する可能性の少ない場所に防災拠点を配置することを検討するべきである。

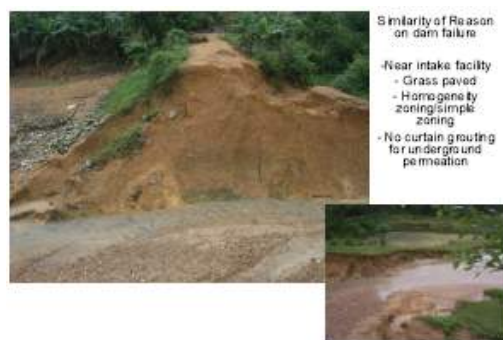
クアンタンダム

しかしながら、ダムは時間とともに劣化するものであり、現実には複数のダムが崩壊している。現地調査の結果、崩壊ダムには共通の要因が見られた。そのひとつは取水施設近傍が草に覆われていることである。草の根は、やがてダム内部の水道となり、実質的な堤体断面を縮小させてしまう。そのため適切な管理が必要であるが、通常時の管理はほとんどなされていないように見受けられた。

また、ゾーニングのない単一的な堤体であることや、洪水吐の容量不足、カーテングラウトによる基礎岩盤の遮水処理がなされていないことも被災の一因である。

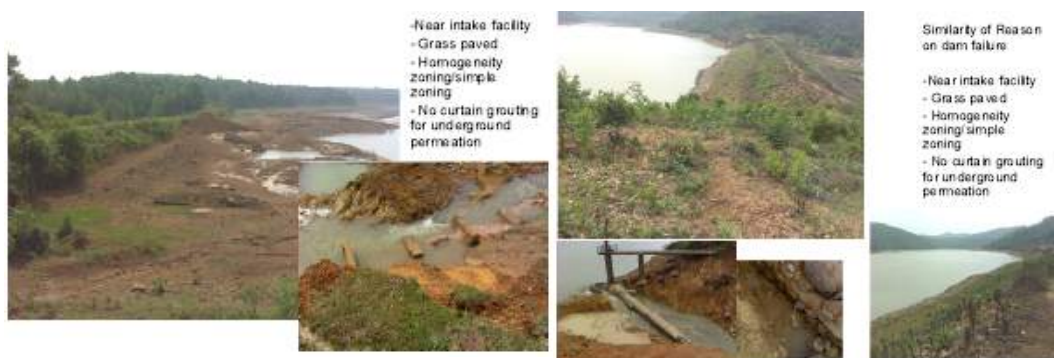
ケーカイダム

ケータツダム

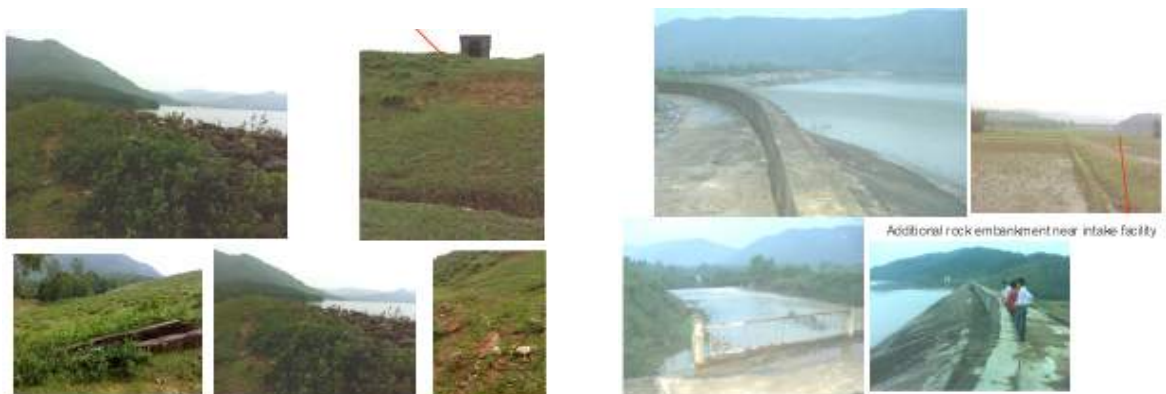
また崩壊していないダムについても、樋管の周辺の劣化に起因すると見られる、漏水及び陥没が見受けられた。これらは、幸いにも崩壊していないが、いつ崩壊してもおかしくない状態、ということができる。早急な対策と監視・管理体制の構築を行うべきである。

ドンランダムの漏水・陥没（左）とホーバーダム上流側の補修状況（右）

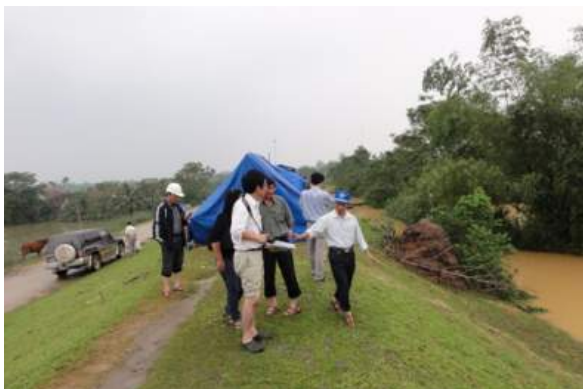
国道1号線橋梁より上流に向かい、ラム川の右岸堤防(ラ・ジャン堤防:19.4km)を視察。堤防は堤内地も浸水被害を受けていたにもかかわらず、良好な状態。但し、堤外に住む住民が堤頂でのテント生活を余儀なくされている。堤防は1978年の災害を受け、堅固に築堤し、十分に維持管理されている。

ラ・ジャン堤防。維持管理は行き届いているが堤外に住居有

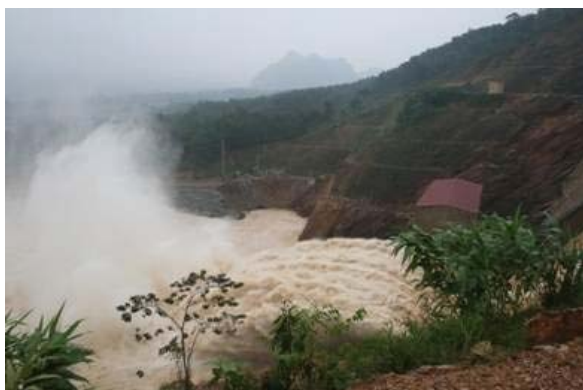
ホーホーダムにおいて、停電によりゲートが開かず、ダムの天端を洪水が越流したとの情報があり、現地を視察した。ホーホーダム提体は2009年末に完成したものの、管理設備を整備中のダムであり、2010年10月に完成予定であったが、10月2日の出水により商用電源が停電となり、予備発電機を設置していなかったことから中央ゲート開度8m、左右のゲート開度5mの状況でゲートを動かすことが出来なくなり、放流能力不足により洪水がダム堤体を越流することとなった。

ホーホーダム左岸より右岸側の発電施設流出箇所を望む

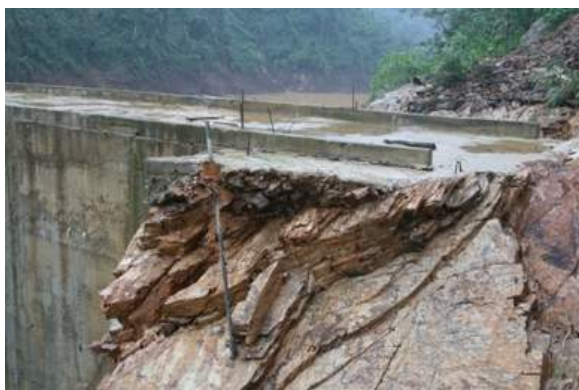
ホーホーダム左岸。堤体越流により岩盤の一部が損傷

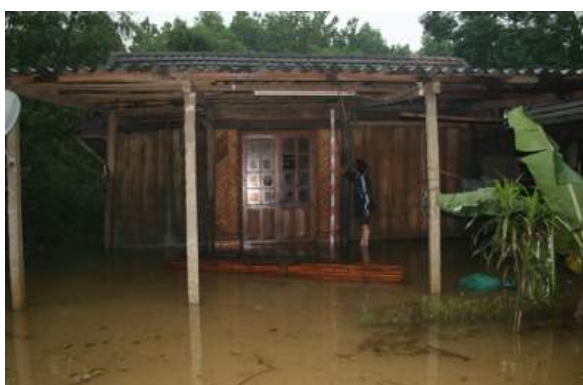
上流域では浸水深は地盤高より 3m(家屋床から 2.4m)

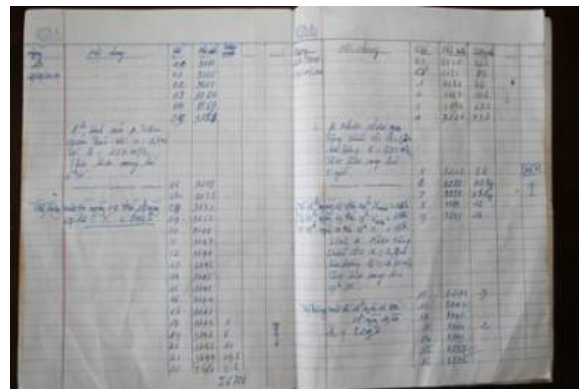
ケゴダム下流で浸水被害が発生しているため、ケゴダムの管理状況について現地を視察した。ダムの管理情報については、適切に記録されており、10月16日に630m³/s、18日から19日にかけて430m³/sの放流を行っていることが確認できた。水文観測施設、放流施設ともに正常に作動しており、利水ダムとしての適切な管理が行われている。

ケゴダムの管理・操作記録

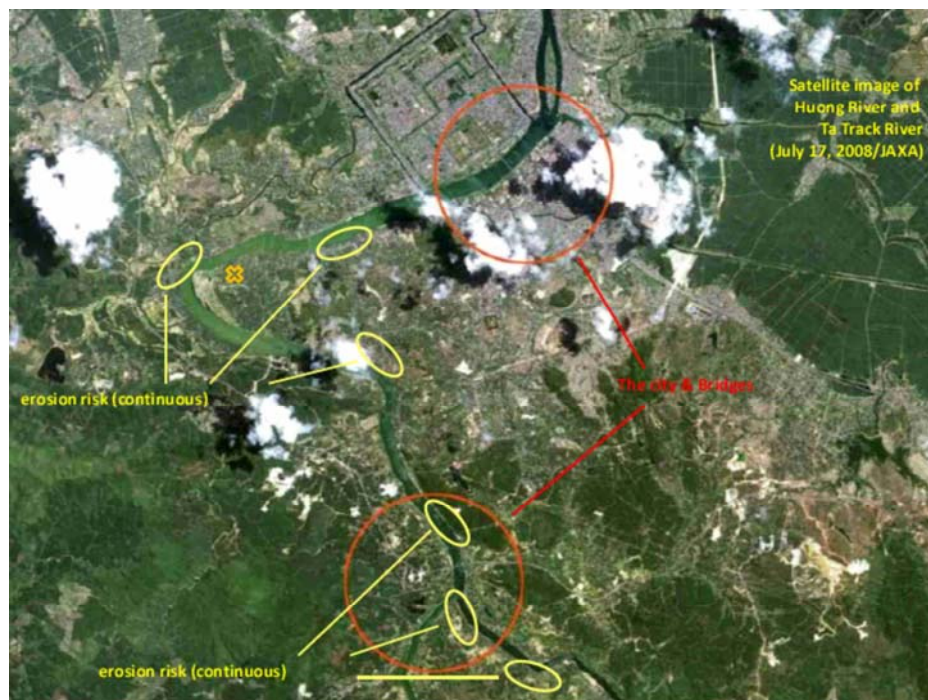
フオン川は、たびたび河岸侵食を起こしている。今後の河道管理にあたって、継続的な侵食が起きる可能性がある場所を、衛星画像上で指摘する。

継続的な河岸侵食が懸念される地点

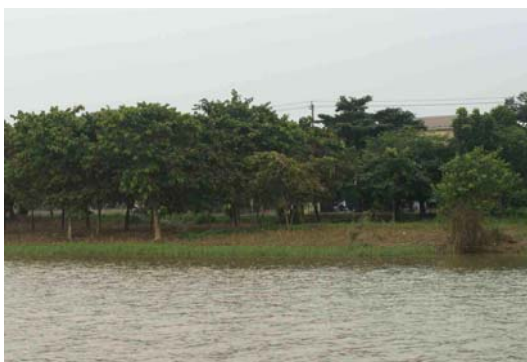
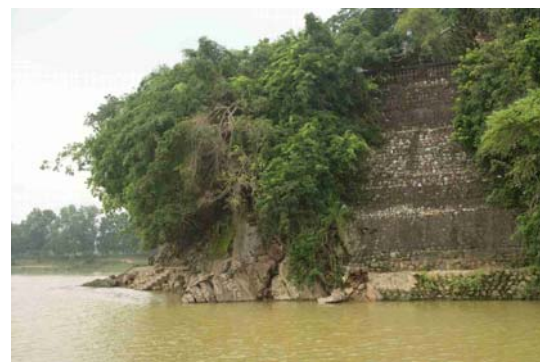
緩傾斜の安定した河岸（左）と岩盤露出（右）

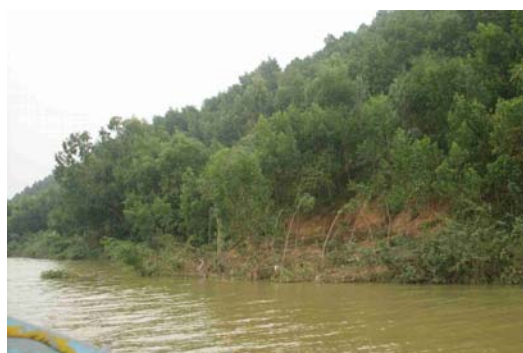
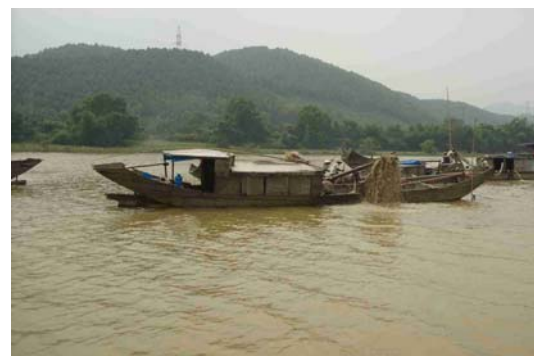
急傾斜の不安定な河岸（左）と河床土砂浚渫船（右）

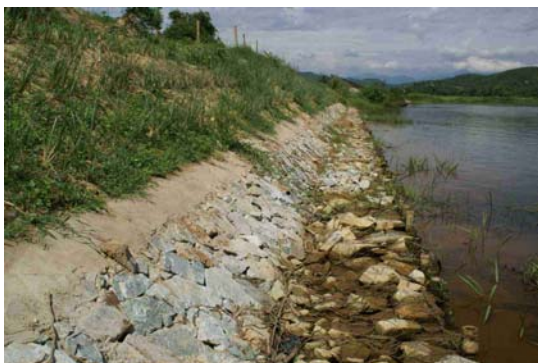
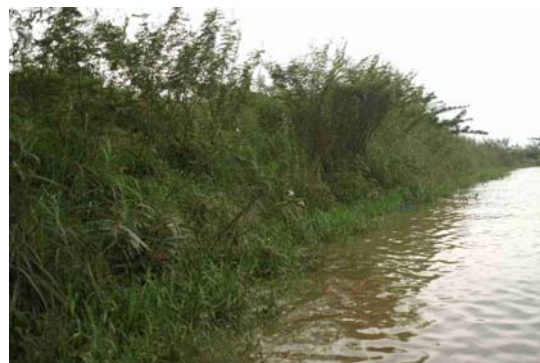
2009年にフエ省が施工したドンプック村の護岸について、今回の洪水では被害がないことを確認した。この場所は、激しい水衝部ではなく、竹柵工の基礎は安定しており、植生護岸部分の土砂流出もなかった。良好な状態が保たれている。

ドンプック村の護岸の状況、2009 施工直後（左）と 2010 洪水後（右）

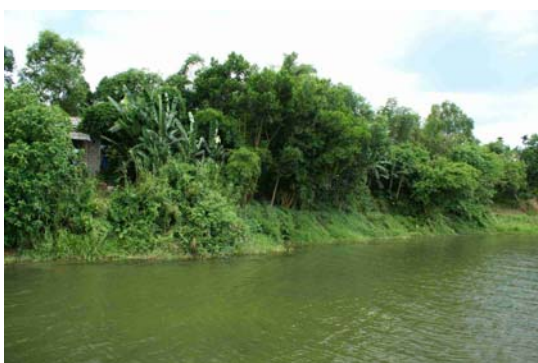
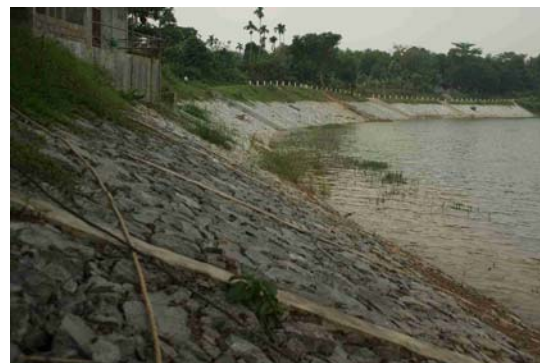
2009年に施工されたキムゴック村の護岸について、法面保護工の一部に洪水の影響が見られる。これは工事に伴う排水処理が不十分な箇所があったためと考えられる。ただし、すでに補修作業に着手しており、適切な対応が取られていることを確認した。

キムゴック村の護岸の状況、2009 施工前（左）と 2010 施工・洪水後（右）

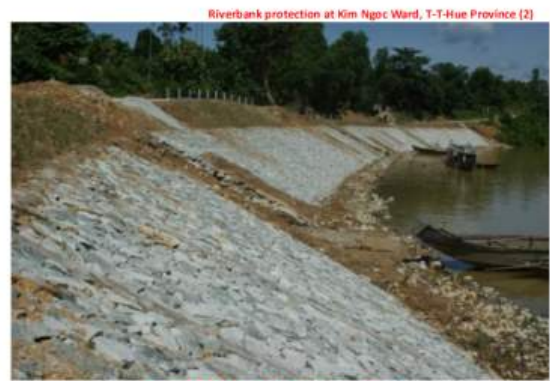
Secondly, build the protection.

蛇籠による「根固め工」、竹柵による「基礎工」、石張りの「法面保護工」

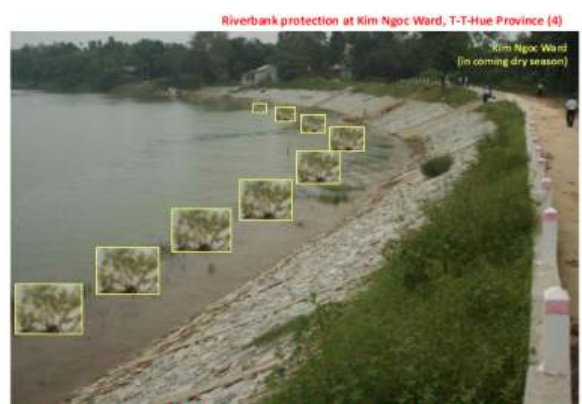
Fourthly, upgrade the protection by nature-interactive engineering.

今後は維持管理（視察と補修）が必要、さらに柳植栽による強化を推奨

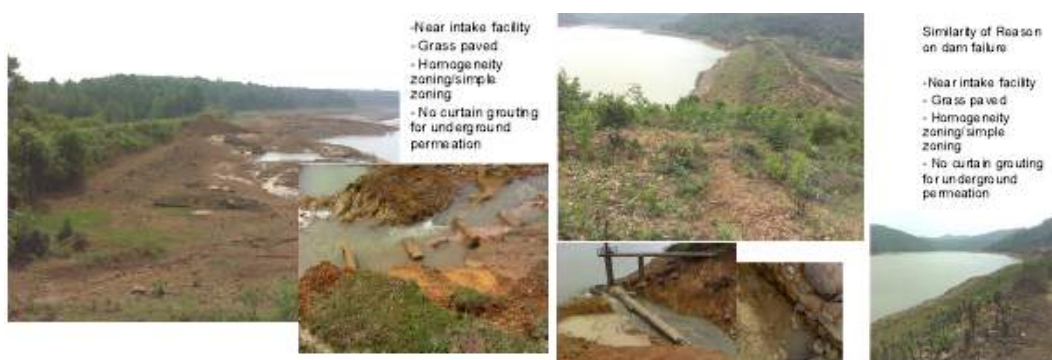
ケーカイダム

しかしながら、ダムは時間とともに劣化するものであり、現実に複数のダムの崩壊している。現地調査の結果、崩壊ダムには共通の要因が見られた。そのひとつは取水施設近傍が草に覆われていることである。草の根は、やがてダム内部の水道となり、実質的な堤体断面を縮小させてしまう。そのため適切な管理が必要であるが、通常時の管理はほとんどなされていないように見受けられた。

また、ゾーニングのない単一的な堤体であることや、洪水吐の容量不足、カーテングラウトによる基礎岩盤の遮水処理がなされていないことも被災の一因である。

ケータツダム

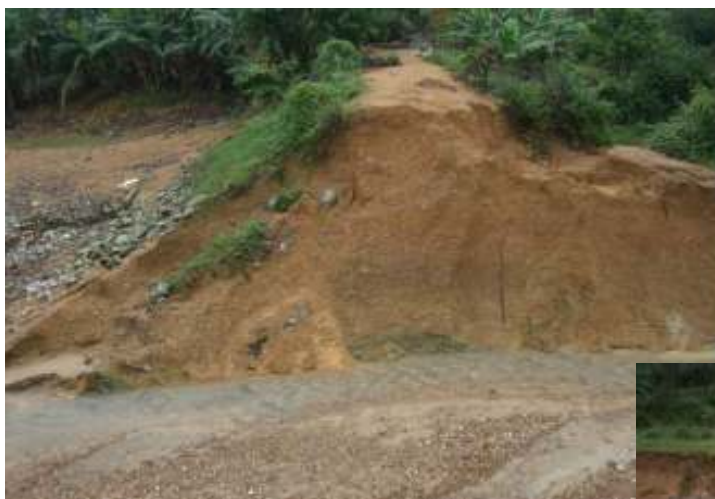
(クアンビン省クアンタン地区のダム)

ダム決壊原因の類似性

- ・取水施設の近くで発生
- ・植生が被覆
- ・単一のゾーニング
- ・地下水浸透のためのカーテングラウト無し

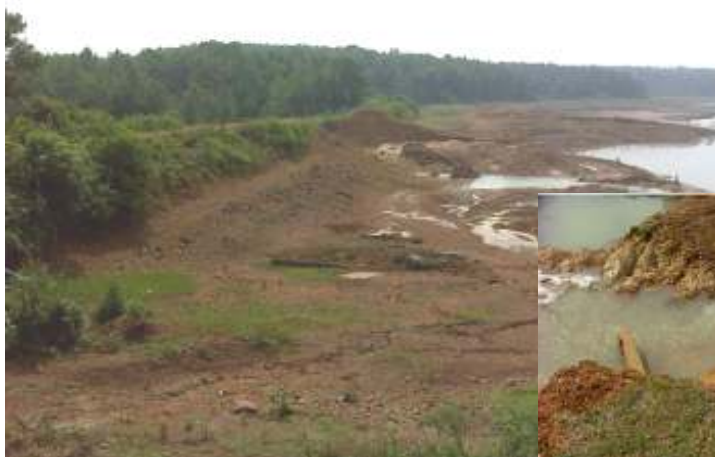
(クアンビン省ポーチャック地区ケーカイダム)

ダム決壊原因の類似性

- ・取水施設の近くで発生
- ・植生が被覆
- ・単一のゾーニング
- ・地下水浸透のためのカーテングラウト無し

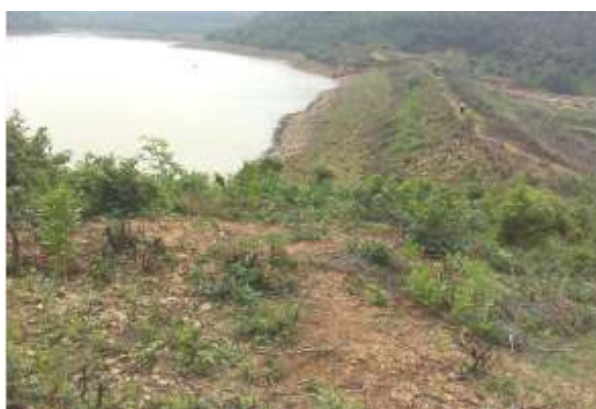
(クアンビン省ポーチャック地区ケータツダム)

ダム決壊原因の類似性

- ・取水施設の近くで発生
- ・植生が被覆
- ・単一のゾーニング
- ・地下水浸透のためのカーテングラウト無し

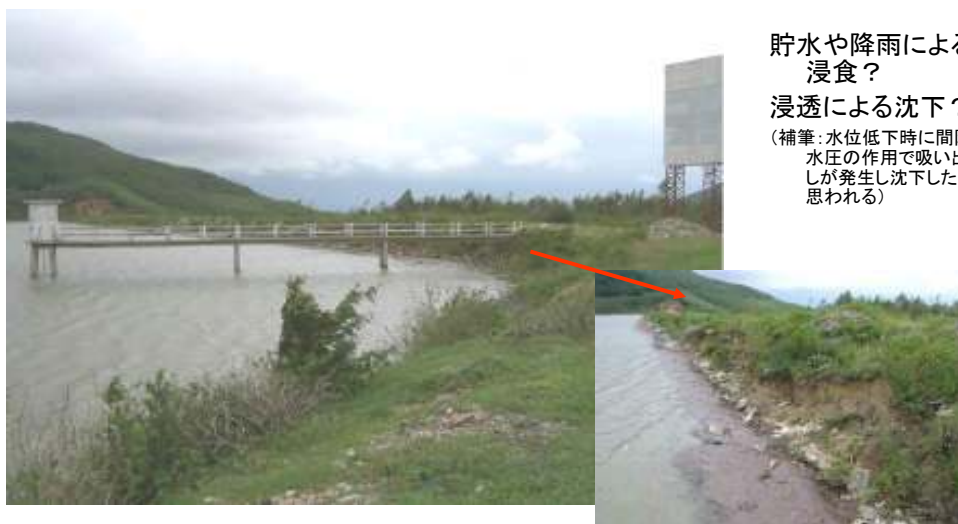
(クアンビン省クアンドン地区のダム:ハーティン省との境界付近の国道沿い)

ダム決壊の(理由)の他の要因推定

a) ダム堤体の構造的な安全性

繁茂する植物の根、降雨による浸食、またその他の要因によりダム堤体(上下流方向)を薄くし、ダムの強度を弱める。

b) 以上な出水に対して洪水吐きの能力不足

c) ダム基礎岩盤の浸透

→ カーテングラウトもしくは他の対策手段が見られない

➤ 全てのダムについて以下の点を踏まえてカルテを作成する。

- 1) 漏水と浸透の視点
- 2) ダム堤体が適切な強度と形状を有しているかを評価
- 3) 洪水吐きの(吐き出し)能力の安全率を再確認
