# 台風第6号による大雨被害と四国地方を中心とした国土強靱化等の効果

令和5年8月31日10時00分時点  
※数字は速報値

### 仁淀川水系波介川の河川改修(高知県土佐市)

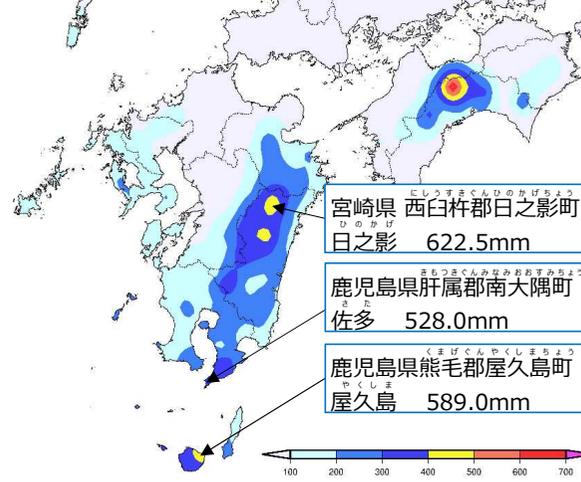
48時間降水量の観測史上1位の値を更新した地点

等雨量線図(期間: 8月9日0時~8月10日24時)

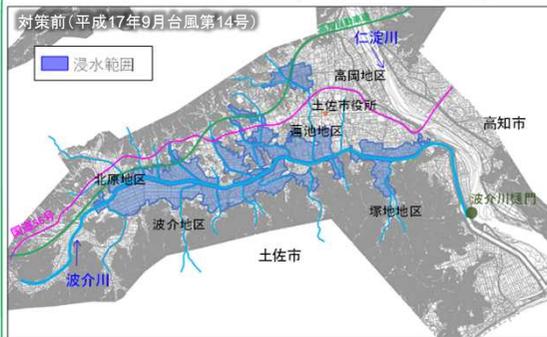
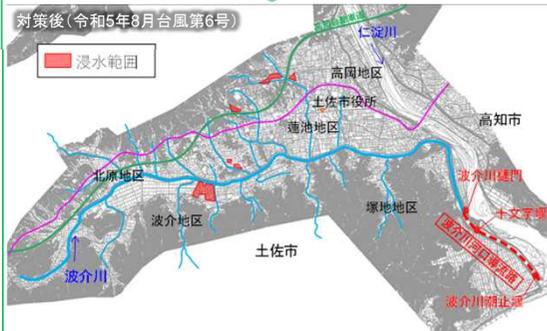
- 台風第6号の経路に近い沖縄、九州、四国地方では大雨となり、宮崎県、大分県、高知県、愛媛県の4県で線状降水帯が発生し、3か箇所の雨量観測所(48時間降水量)で観測史上1位を記録。
- 県管理の9河川で溢水等による氾濫が発生。この影響で、沖縄、九州、四国地方の約170棟の住家で浸水被害が発生。
- 仁淀川水系波介川では、これまで仁淀川本川の背水の影響により浸水被害が頻発していたものの、波介川河口導水路の整備(H24年5月運用開始)による抜本的な治水対策によって、今回の台風第6号では、大幅に浸水被害を軽減。
- 110ダムでの洪水調節(事前放流48ダムを含む)の実施によって、下流河川の水位上昇を抑え、被害を回避・軽減。

家屋浸水被害を大幅に軽減

浸水面積を大幅に軽減

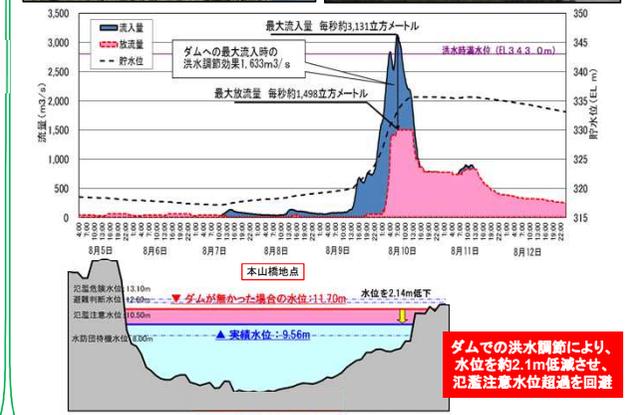
○ 早明浦ダムにおいては、最大流入量約3,130m<sup>3</sup>/sの洪水が発生。洪水調節により約1,630m<sup>3</sup>/sを貯留し、本山橋地点において約2.1mの水位を低減させたと推定。

ダムでの洪水調節により、水位を約2.1m低減させ、氾濫注意水位超過を回避
