Assessment of Disaster Damages in 2004

災害列島2005

2004年の災害を振り返る

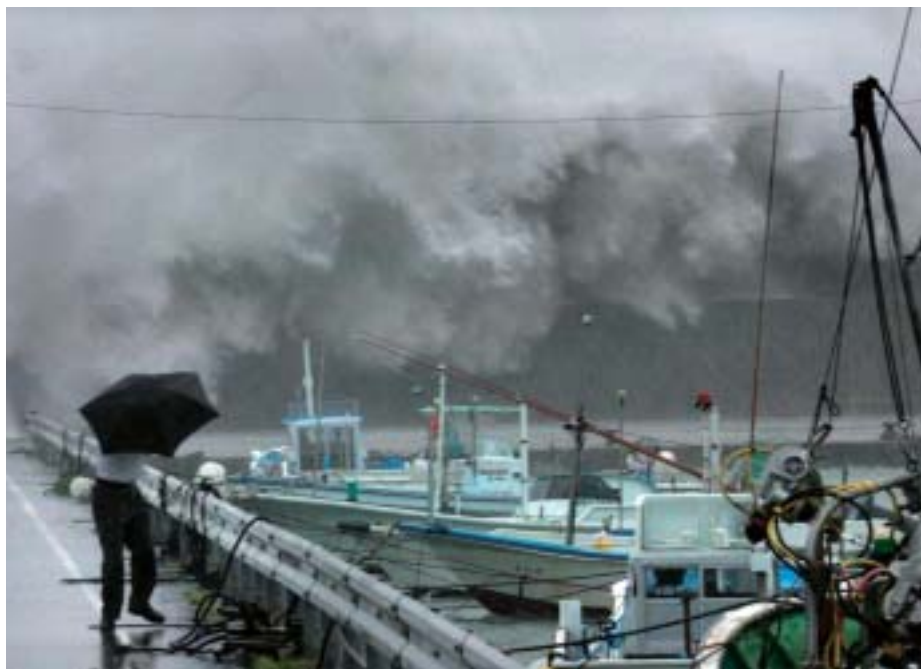
▲防波堤を乗り越える台風6号の高波（和歌山県串本町）〔写真提供／読売新聞社〕

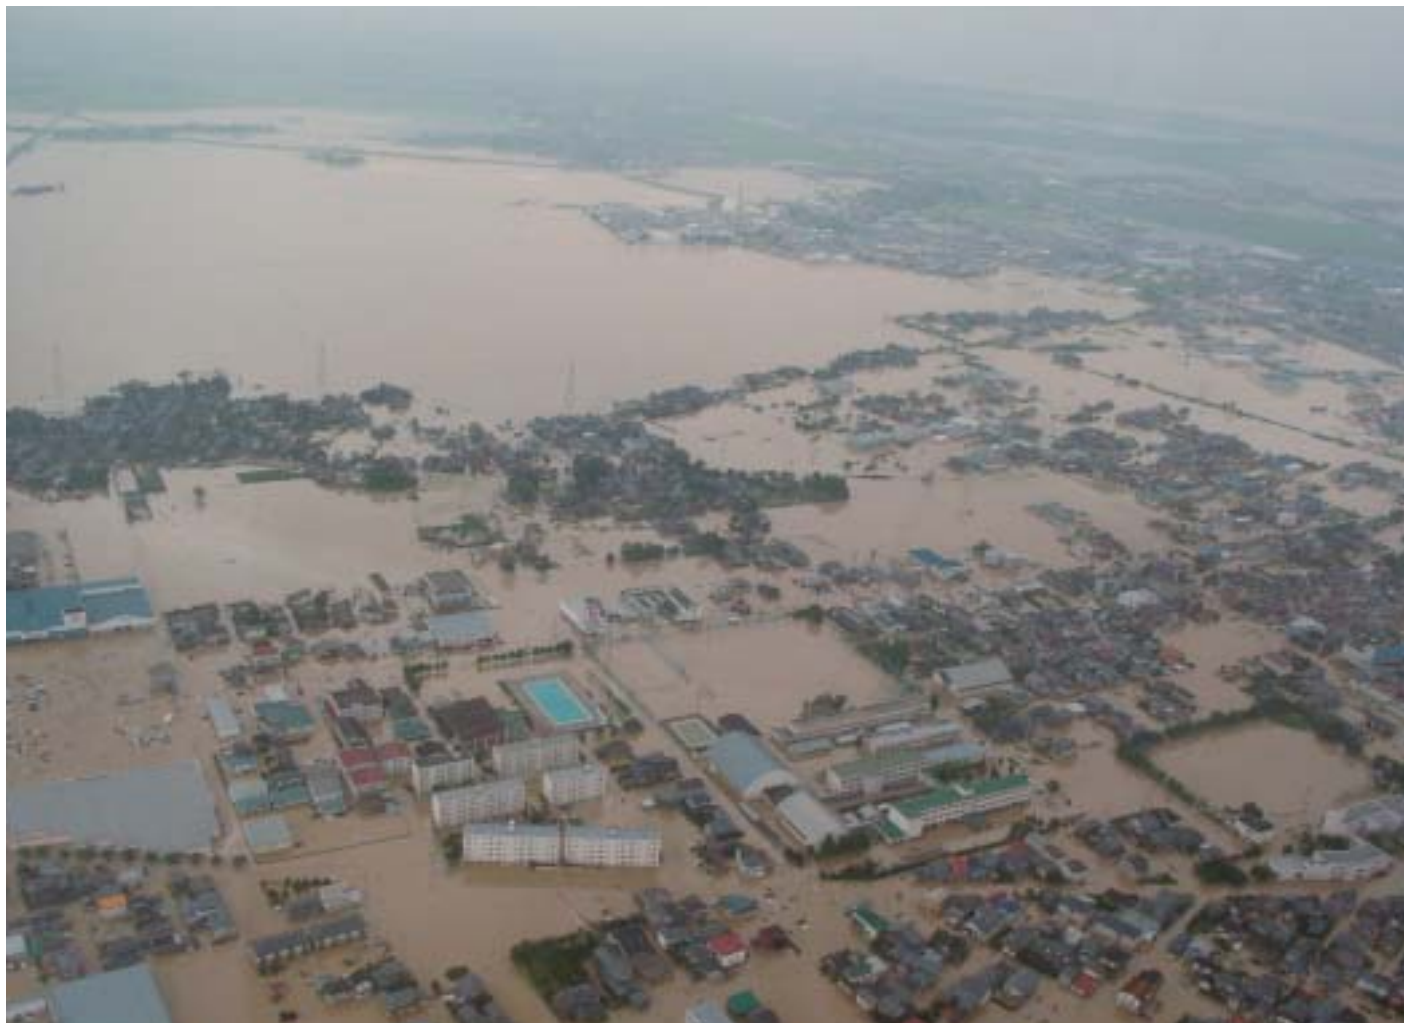
▼浸水した三条市街 [写真提供/北陸地方整備局]

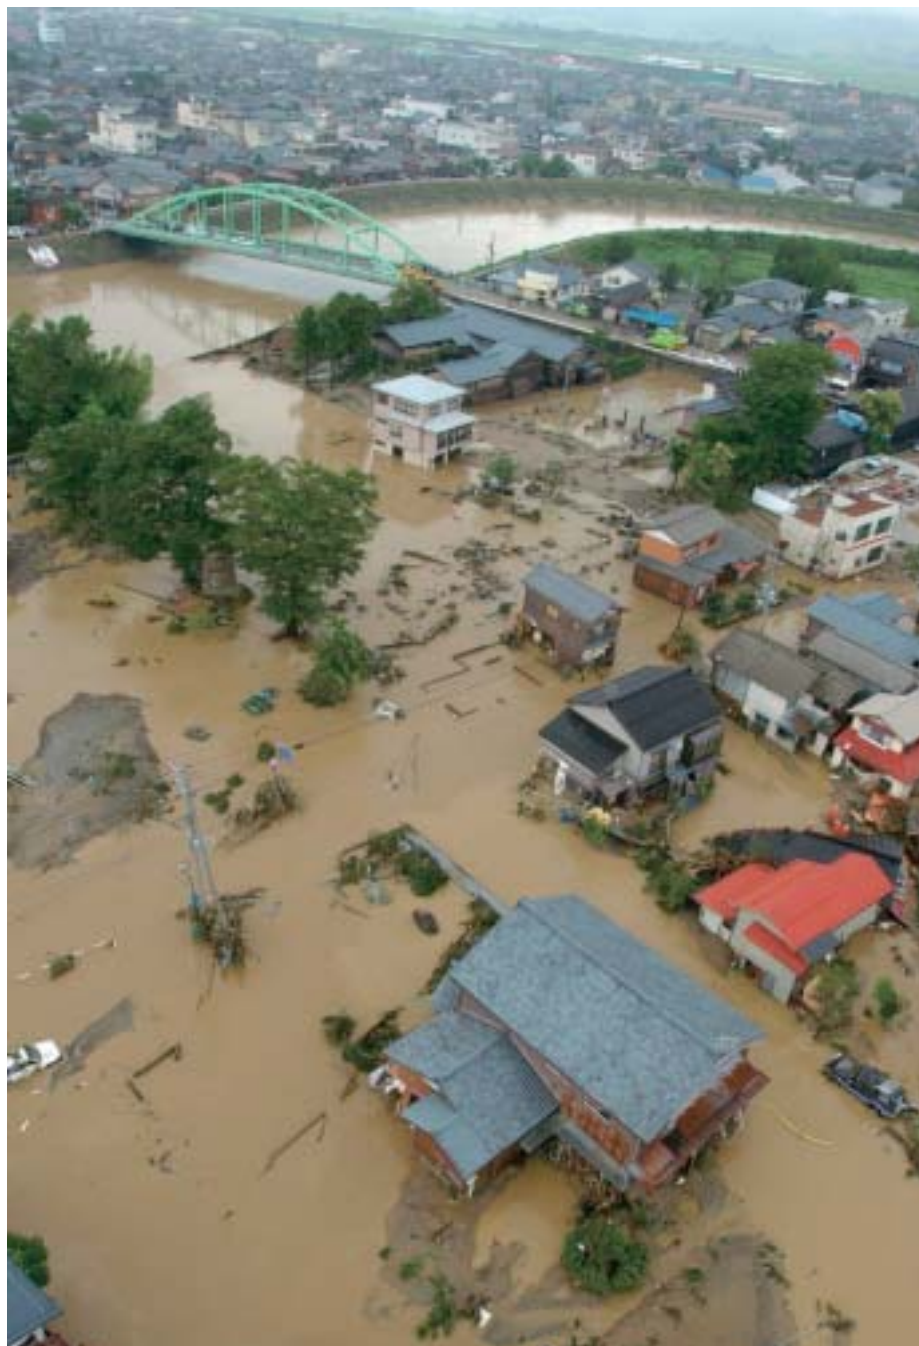
▲刈谷田川の決壊で浸水した新潟県中之島町〔写真提供／共同通信社〕

中之島町でも、10時過ぎに刈谷田川が警戒水位を超えたことから、消防団や役場職員による監視体制を強化。各地で地元の水防団が土のう積み作業などを行い、堤防の決壊に備えた。12時40分には中之島地区に住む817世帯に避難勧告を出したが、そのわずか12分後、猛威を振るう流れに堤防が耐え切れず、中之島地区を貫く刈谷田川の左岸が50mにわたって決壊（破堤）し、鉄砲水のような濁流が大量の土砂とともに同地区に流れ込んだ。13時7分頃には、三条市嵐南地区で五十嵐川左岸が117mにわたって決壊。この決壊箇所は河川のカーブの「内側」であった。

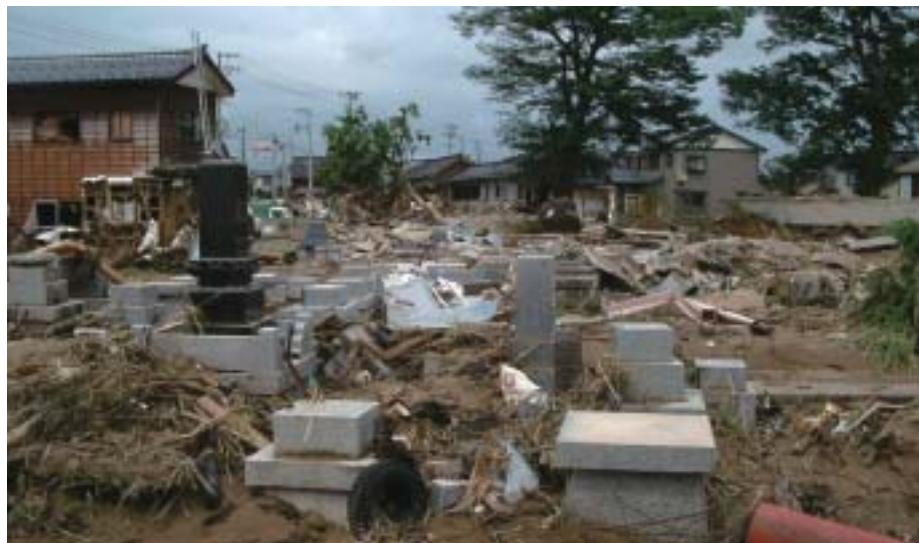
▼洪水で流された墓地〔写真提供／北陸地方整備局〕

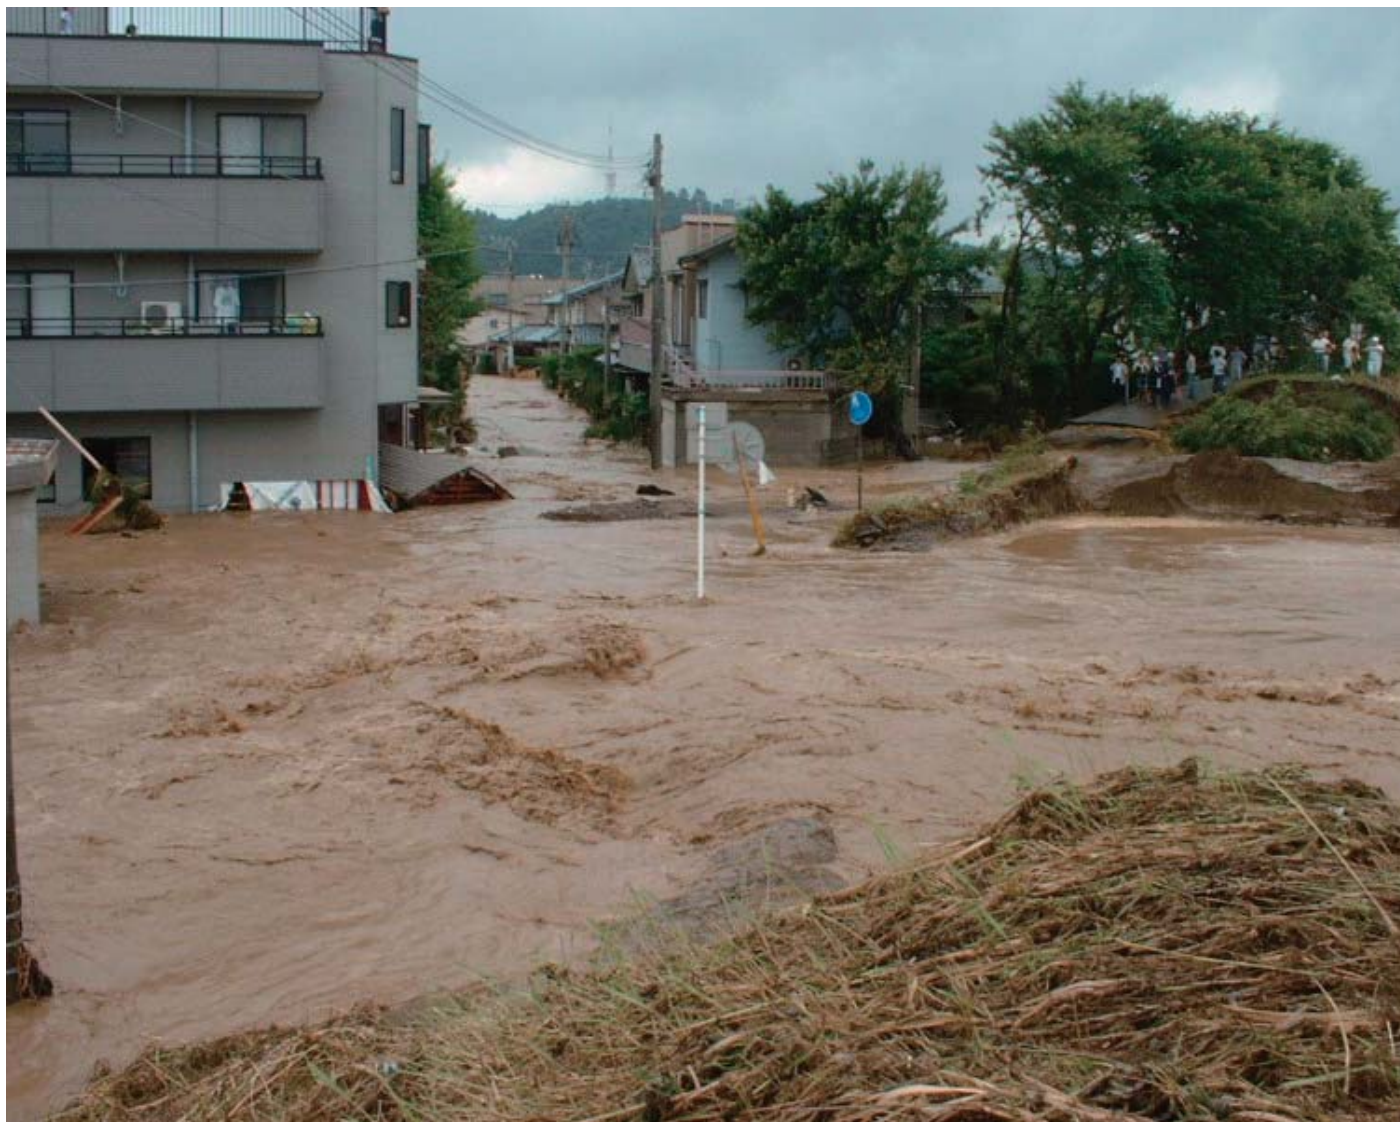
▲足羽川左岸の堤防が決壊し濁流に襲われる市街地（福井市春日1丁目）〔写真提供／近畿地方整備局河川部〕

福井市内では、18日の正午頃に雨は小康状態となっていたが、上流で降った雨が足羽川に流れ込み、13時45分には福井市春日1丁目で足羽川左岸の堤防が決壊。出口を求めた濁流は次々と住宅街を呑み込んだ。まさかと思われた水の恐怖が、現実となったのである。

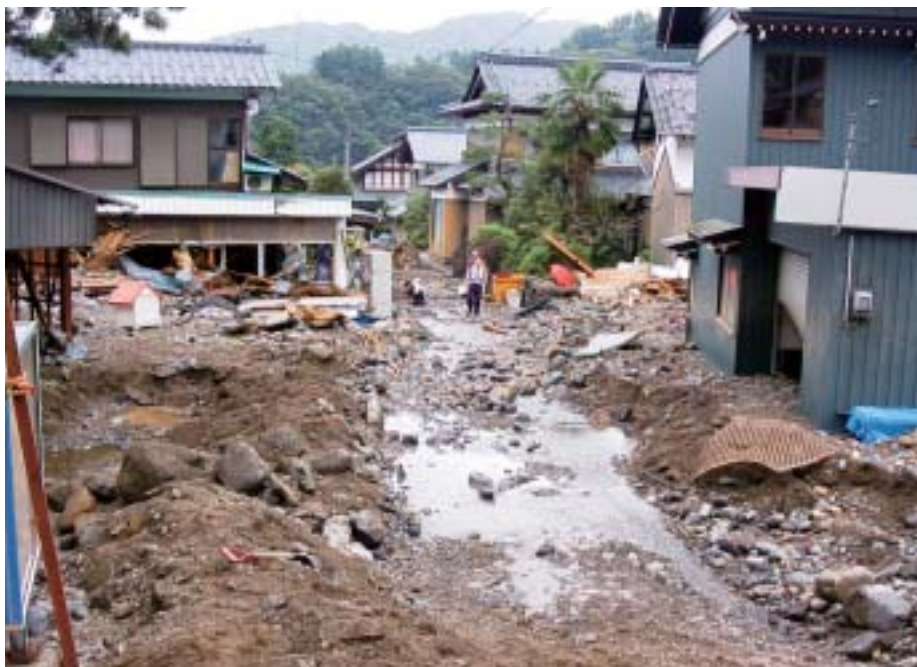
▲美山町蔵作地区で発生した土石流〔写真提供／福井県土木部〕

また福井市、鯖江市、今立町、美山町、池田町などで138件の土砂災害が発生した。美山町では町内の至る溪流で土石流が発生し、全住宅の3分の2が床上浸水などの被害を受けた。電気や水道などのライフラインも寸断され、町中心部への県道の一部が土砂崩壊や冠水で寸断されるなど、陸の孤島と化した。さらに、蔵作地区を流れる支流の蔵作川でも土石流が発生し、山の斜面を縫うように走る道路が濁流となって家々を呑み込んだ。朝谷島にある町役場は押し寄せた濁流に囲まれ、早朝に集まった職員たちも一時孤立。駐車場や付近の民家などに止めてあった自動車100台あまりが流され、

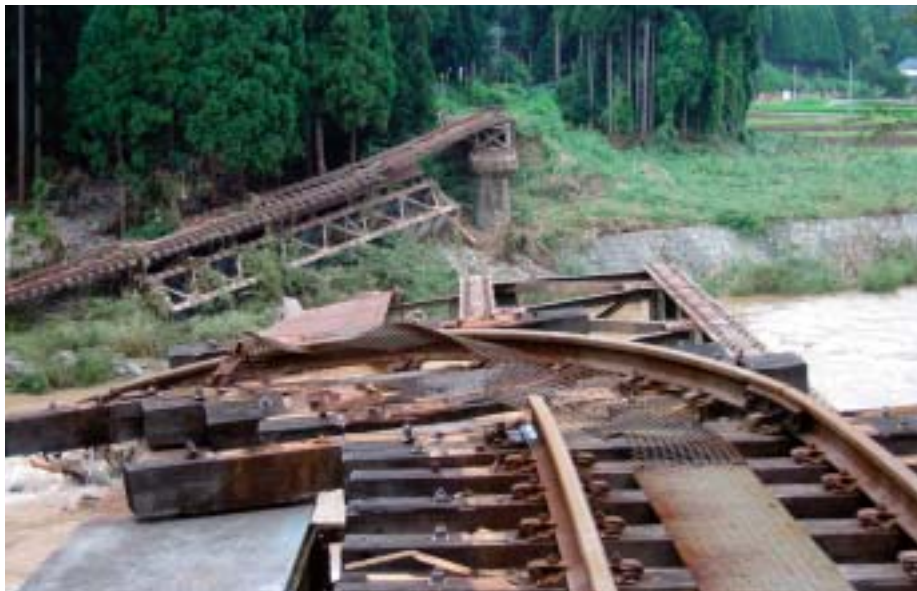
▲流失したJR越美北線の足羽第3鉄橋（美山町）〔写真提供／福井県土木部〕

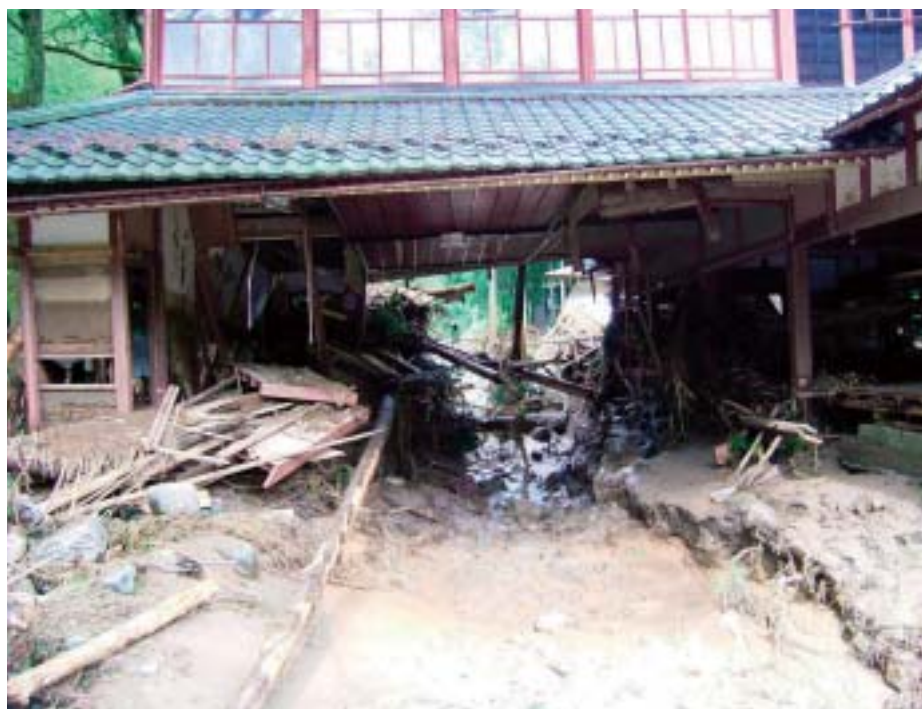
▲1階部分が押し流された民家（池田町松ヶ谷）〔写真提供／近畿地方整備局河川部〕

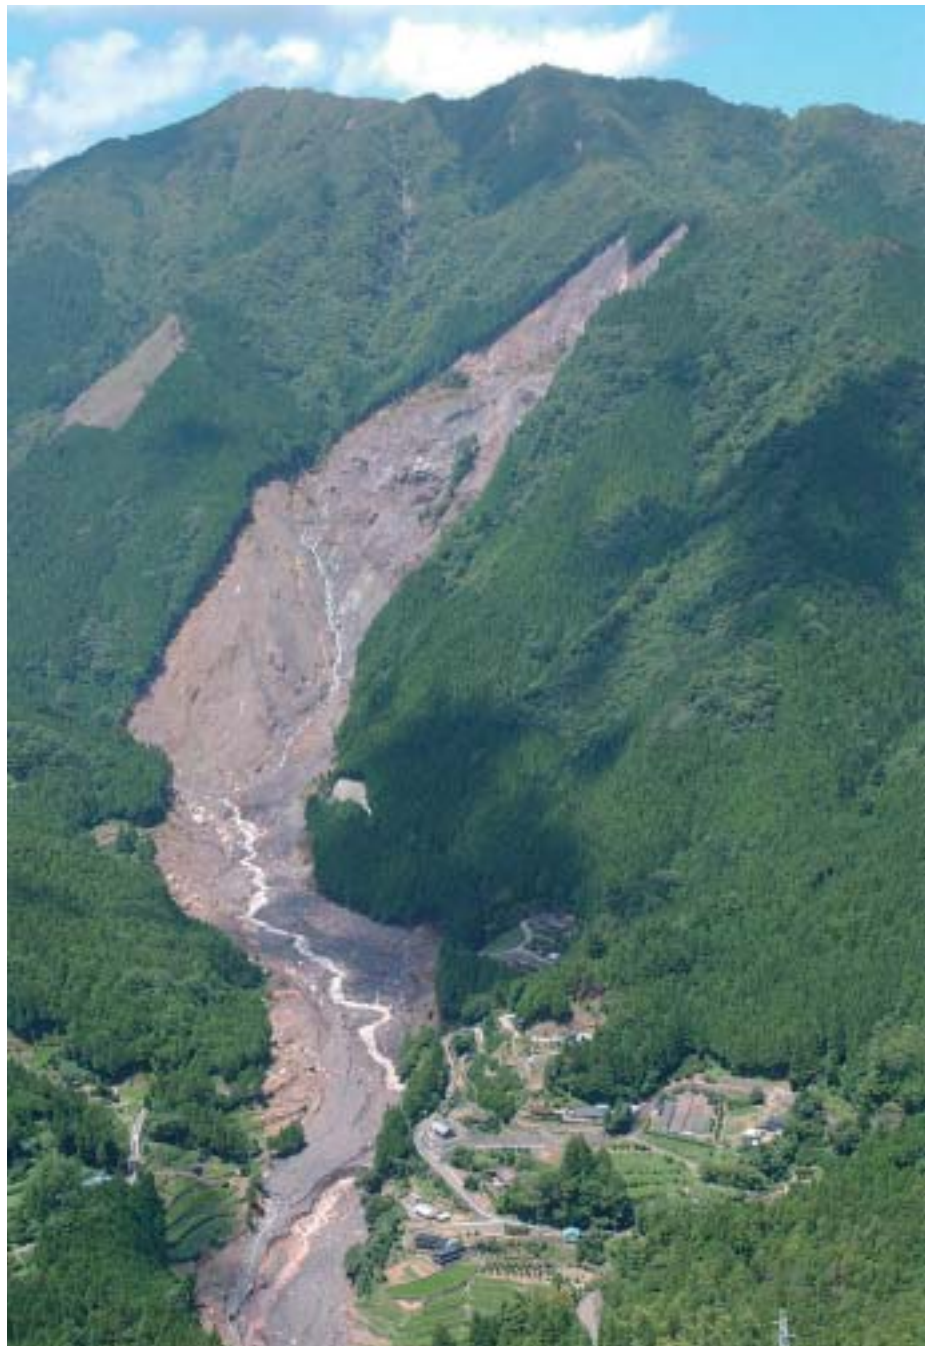
▲台風10号による徳島県木沢村の山腹崩壊〔写真提供/読売新聞社〕

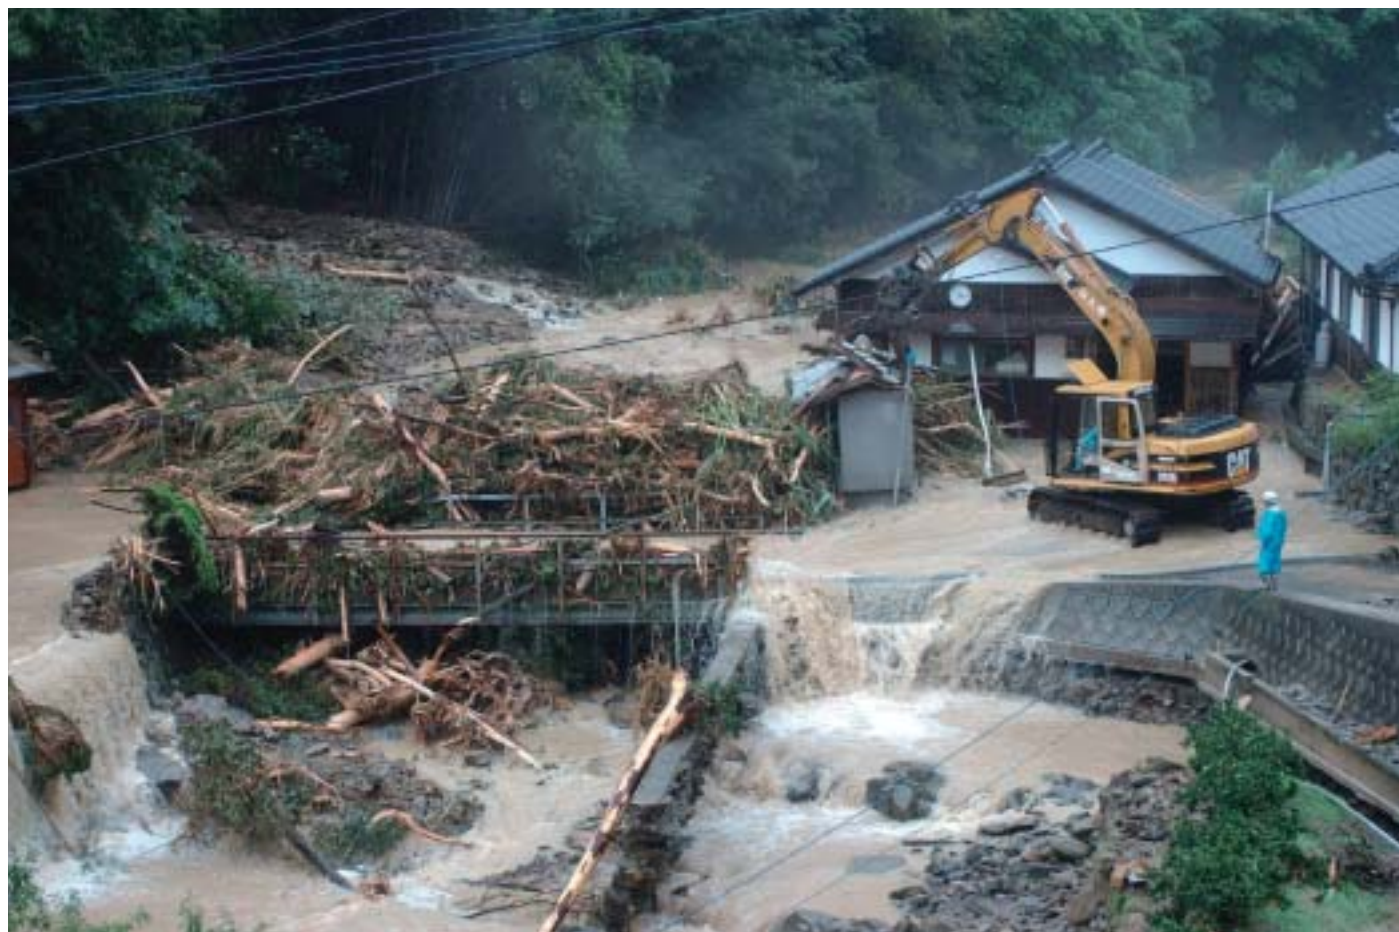
▲対岸で発生した土石流の直撃を受けた落合自治会館〔写真提供／読売新聞社〕

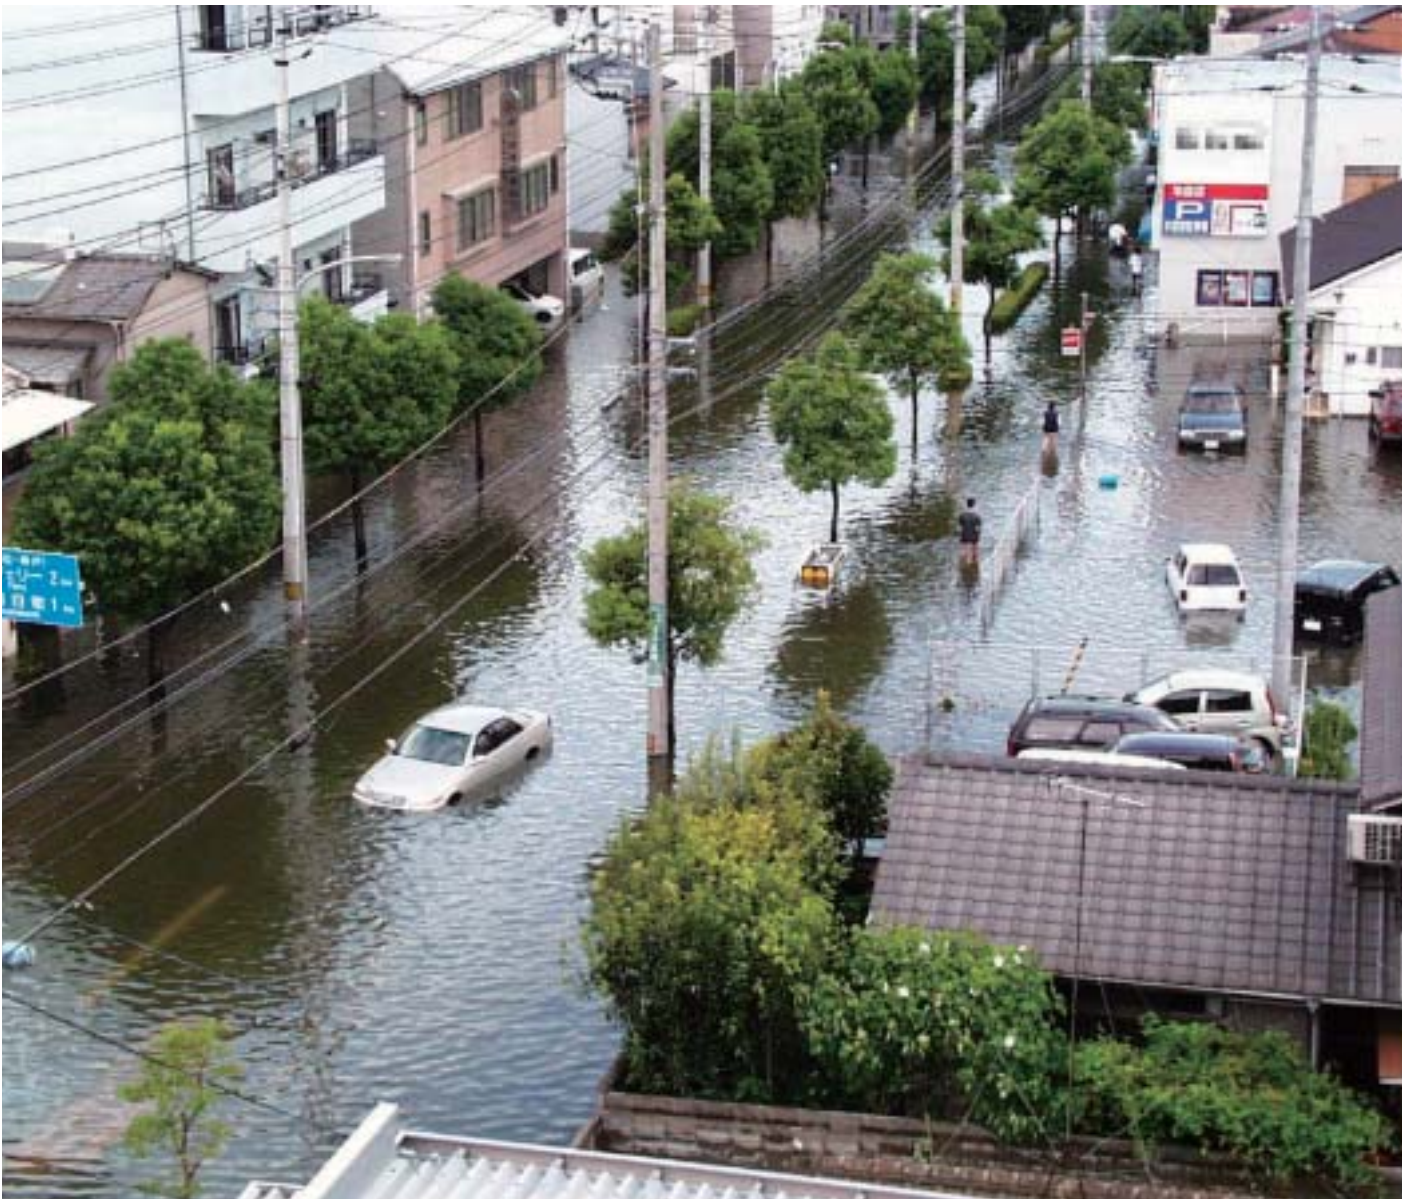
▲高潮により浸水した高松市街（福岡町）〔写真提供／四国地方整備局〕

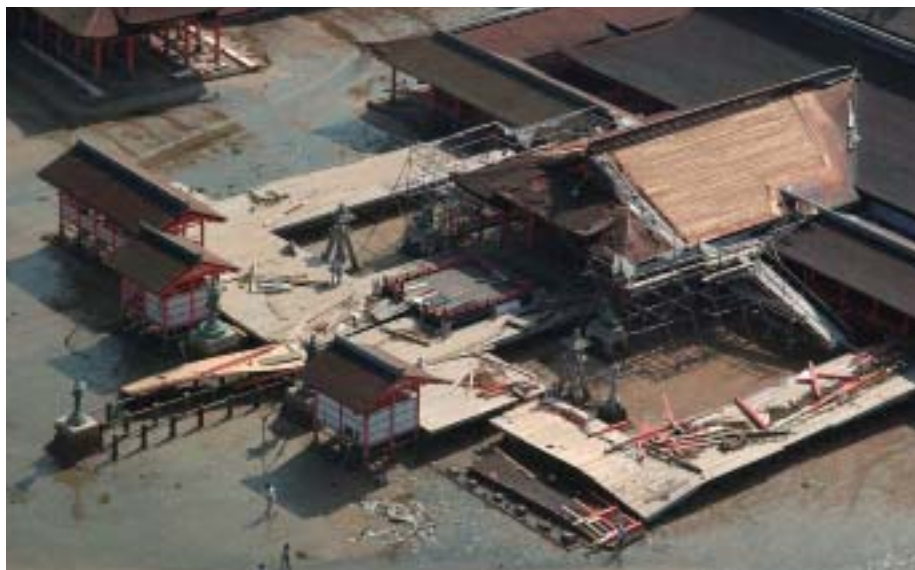
▼強風で国宝が破損した巖島神社 [写真提供/読売新聞社]

ところが、台風18号の強風と高潮は予想以上だった。国宝の左楽房（雅楽を演奏するための建物「楽房」のうち、西側に位置するもの）が倒れ、屋根ごと海に浸かった。また、同じく国宝の祓殿の栓皮茸葺屋根の一部がはがれた。これらを含め損傷したの

ですが、実際には潮位が1.70mも膨らみ、廻廊の床上50cmにも達して、そこに強風と高潮が襲ってきました。今まであまり例がないことですね。床板（平舞台）は動いて破損しました。ただ、この部分には消波的な効果もあるようです。左楽房は破損してばらばらになり、右楽房は人力で綱で引いて流されるのを止めました。全37棟のうち破損は30棟にも及びます。

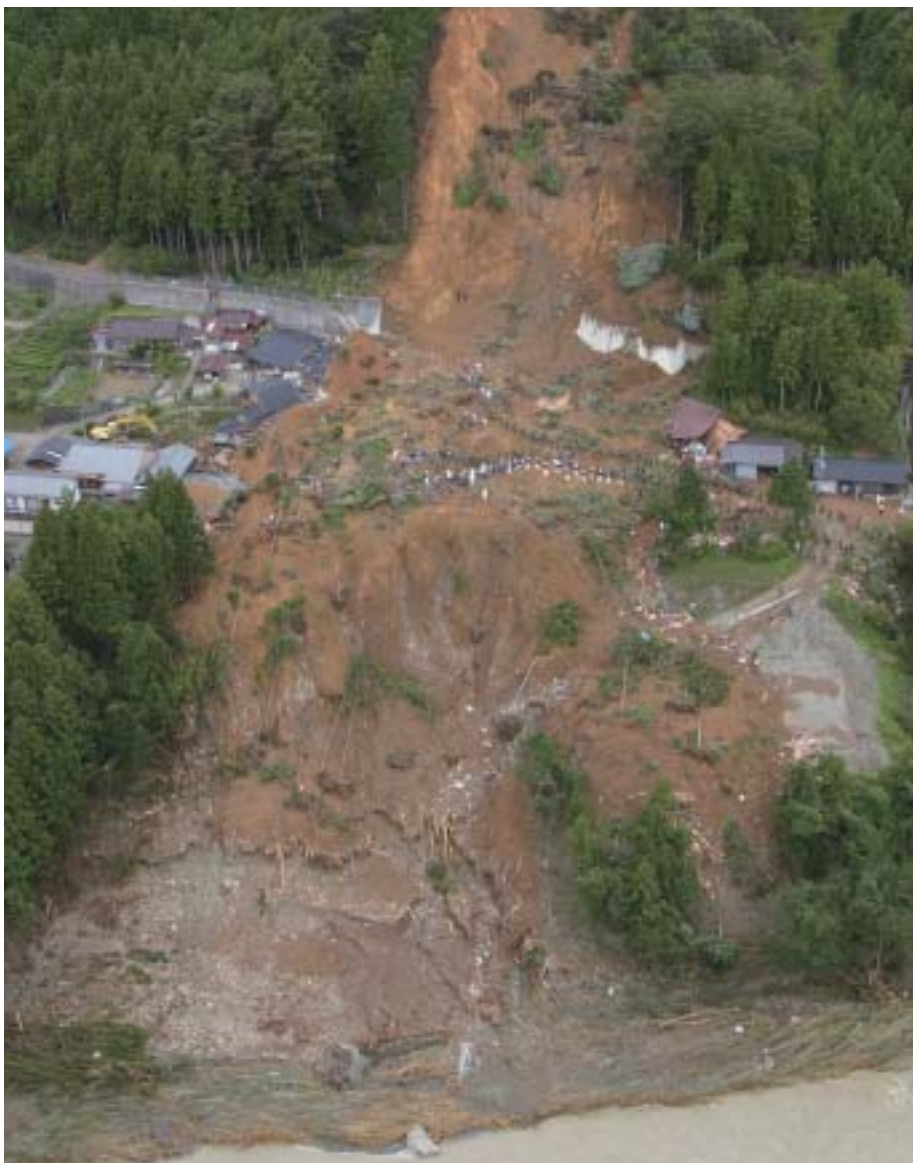
▼民家を押しつぶした斜面崩壊（三重県宮川村川村滝谷地区）〔写真提供/毎日新聞社〕

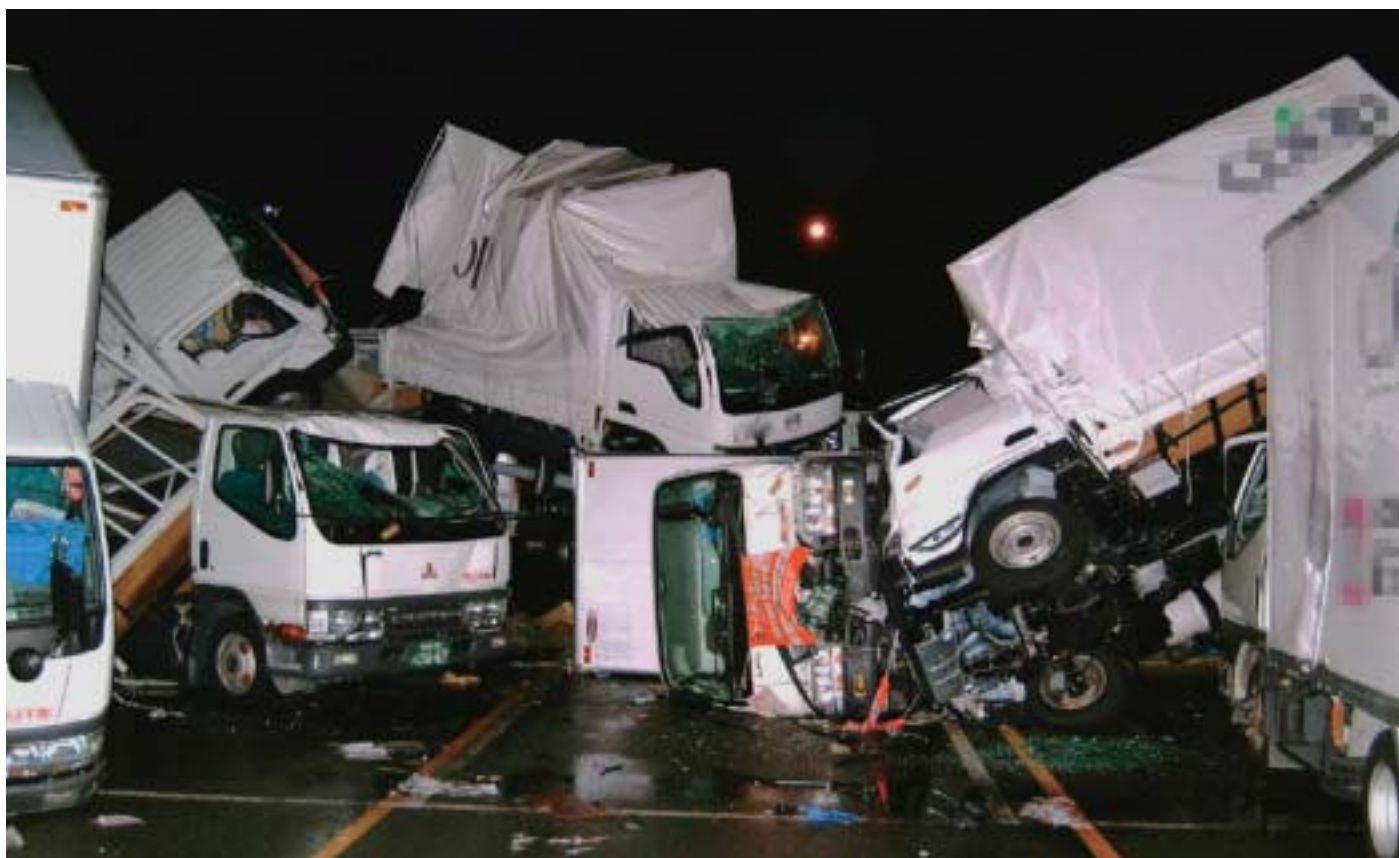
▲土砂崩れが発生した京浜急行電鉄日ノ出町駅付近〔写真提供/共同通信社〕

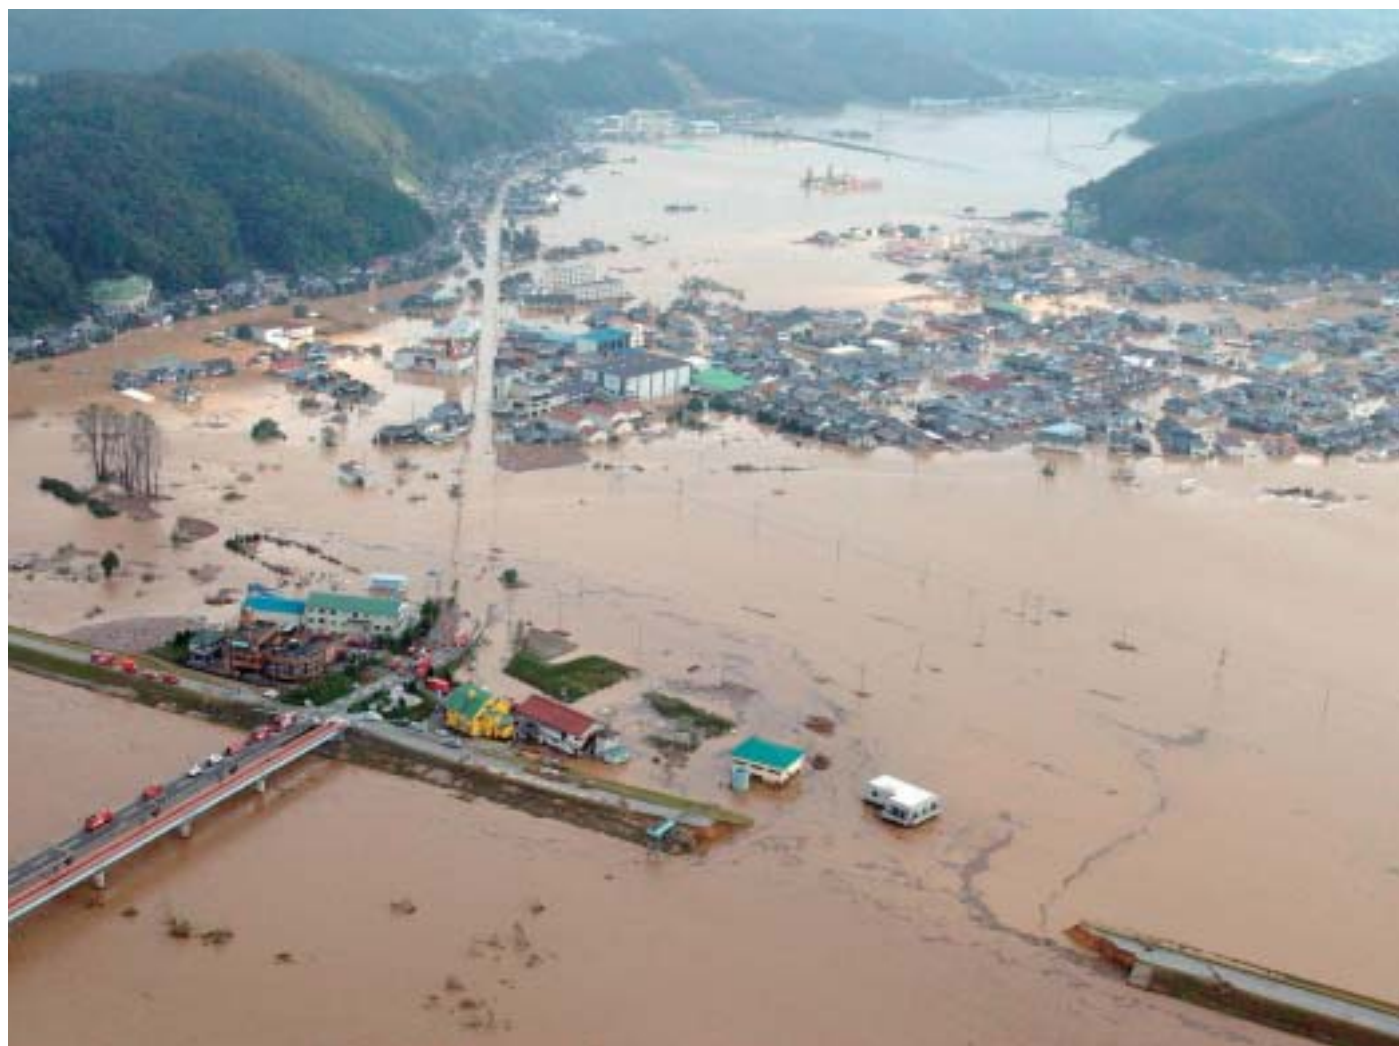
▼円山川の堤防決壊で冠水した豊岡市街〔写真提供/読売新聞社〕

いずし
出石川が氾濫し、市内は泥水の海のように
なった。浸水は全世帯の半数以上に及び、
豊岡市役所、公立豊岡病院、国土交通省豊
岡河川国道事務所、豊岡測候所、兵庫県豊
岡総合庁舎なども浸水した。

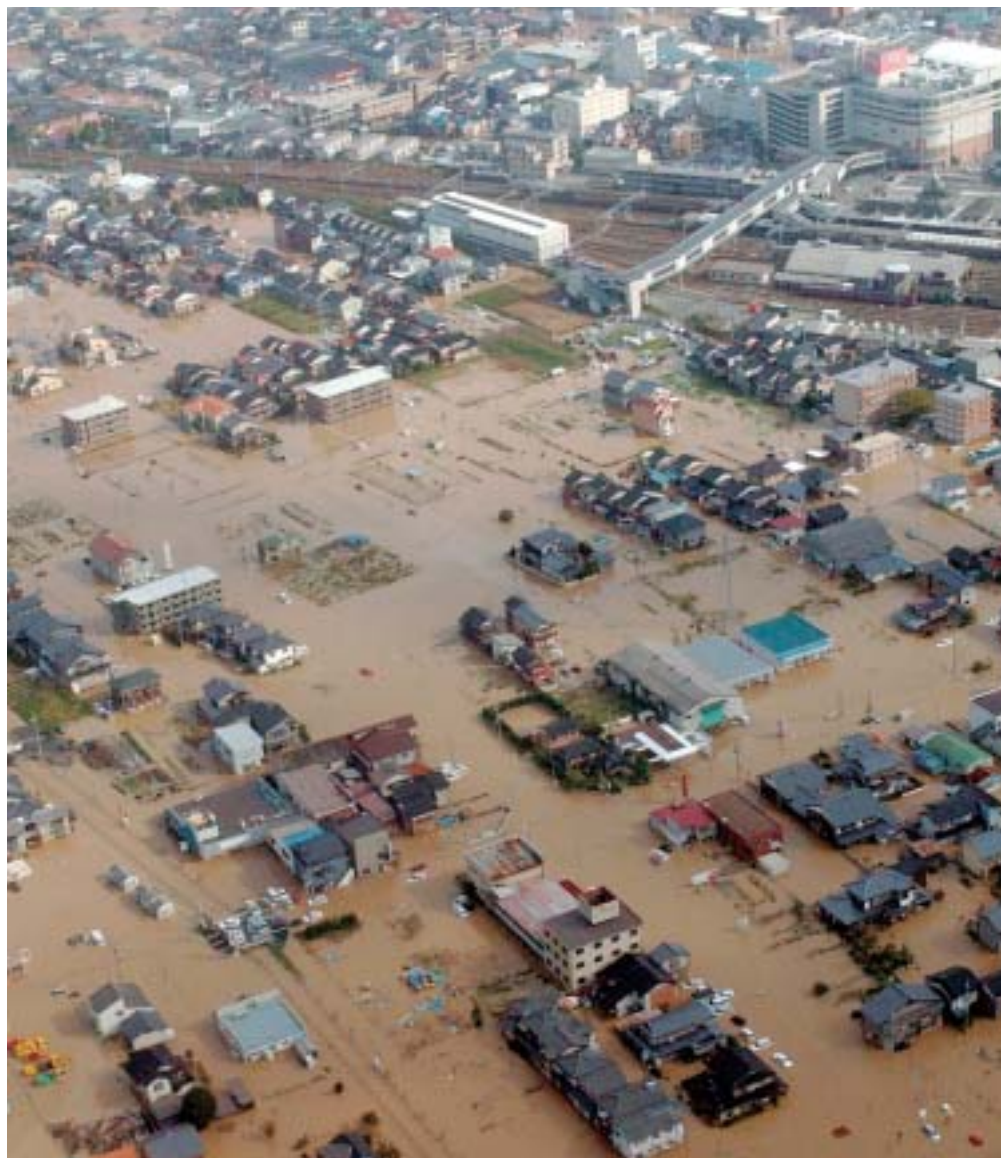
▲円山川支川の内水氾濫で冠水した豊岡市街〔写真提供／読売新聞社〕

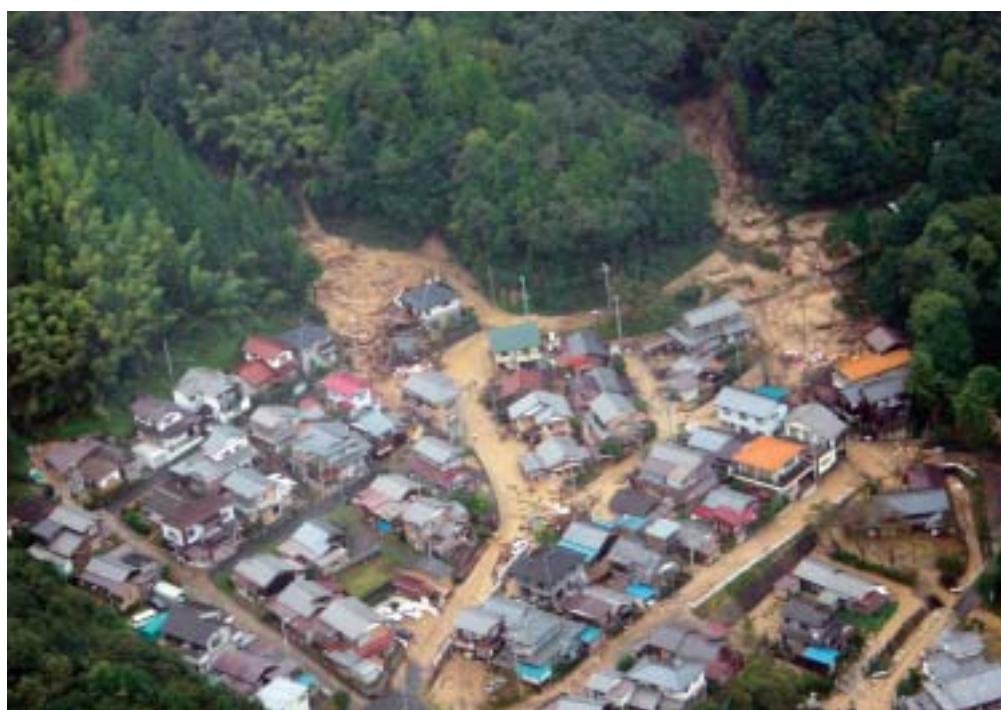
▲京都府宮津市滝馬地区で発生した土石流〔写真提供／京都府土木部〕

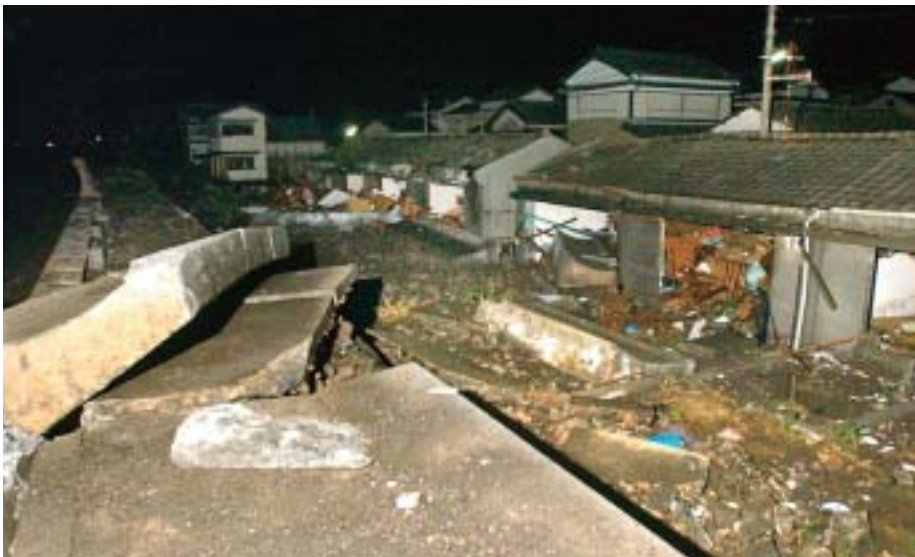
▲高波で破壊された堤防と住宅（高知県室戸市）〔写真提供／読売新聞社〕

台風23号は10月23日、高知県土佐清水市に上陸し、高波による被害が発生した。同県室戸市では13.5mの有義波高を記録し、こ

これは全国港湾海洋波浪情報網（ナウファス）の観測史上（昭和45年～）最大となった。

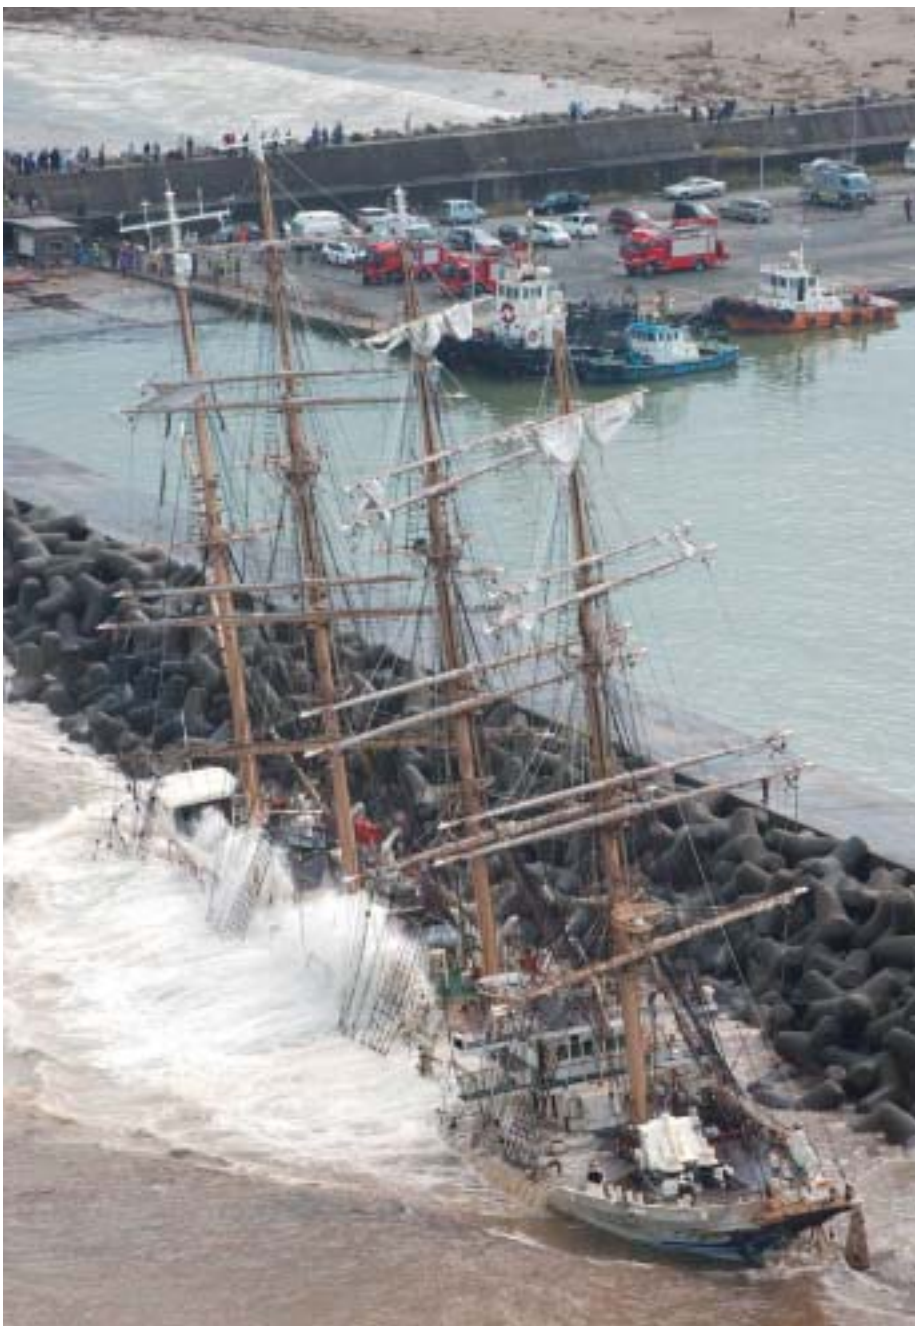
▲富山港の防波堤に座礁した練習帆船「海王丸」〔写真提供／読売新聞社〕

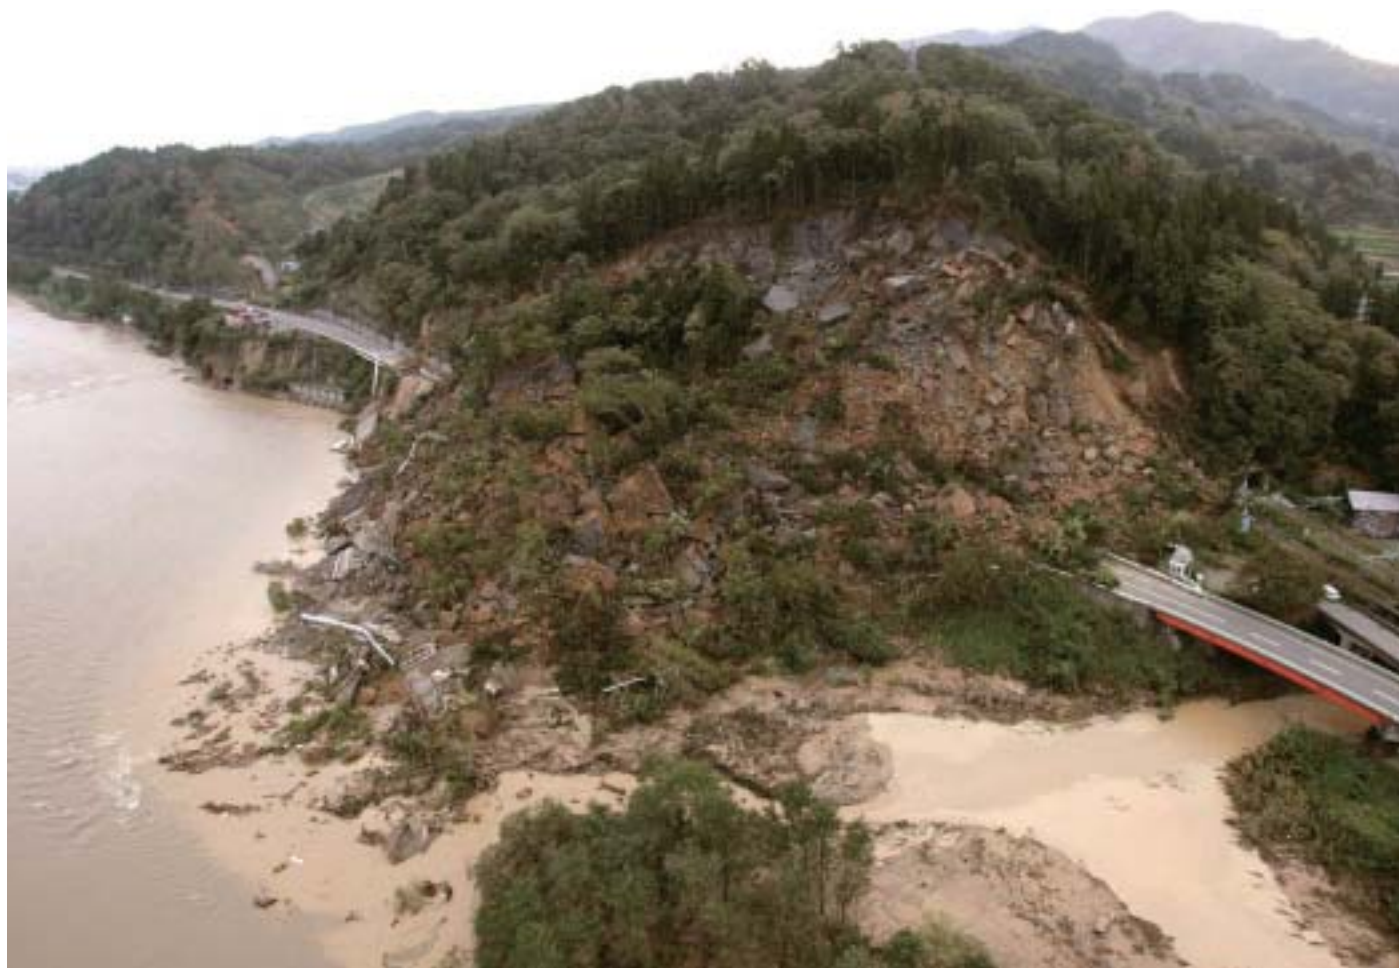
▲県道小千谷長岡線の土砂崩れ（長岡市妙見町）〔写真提供／共同通信社〕

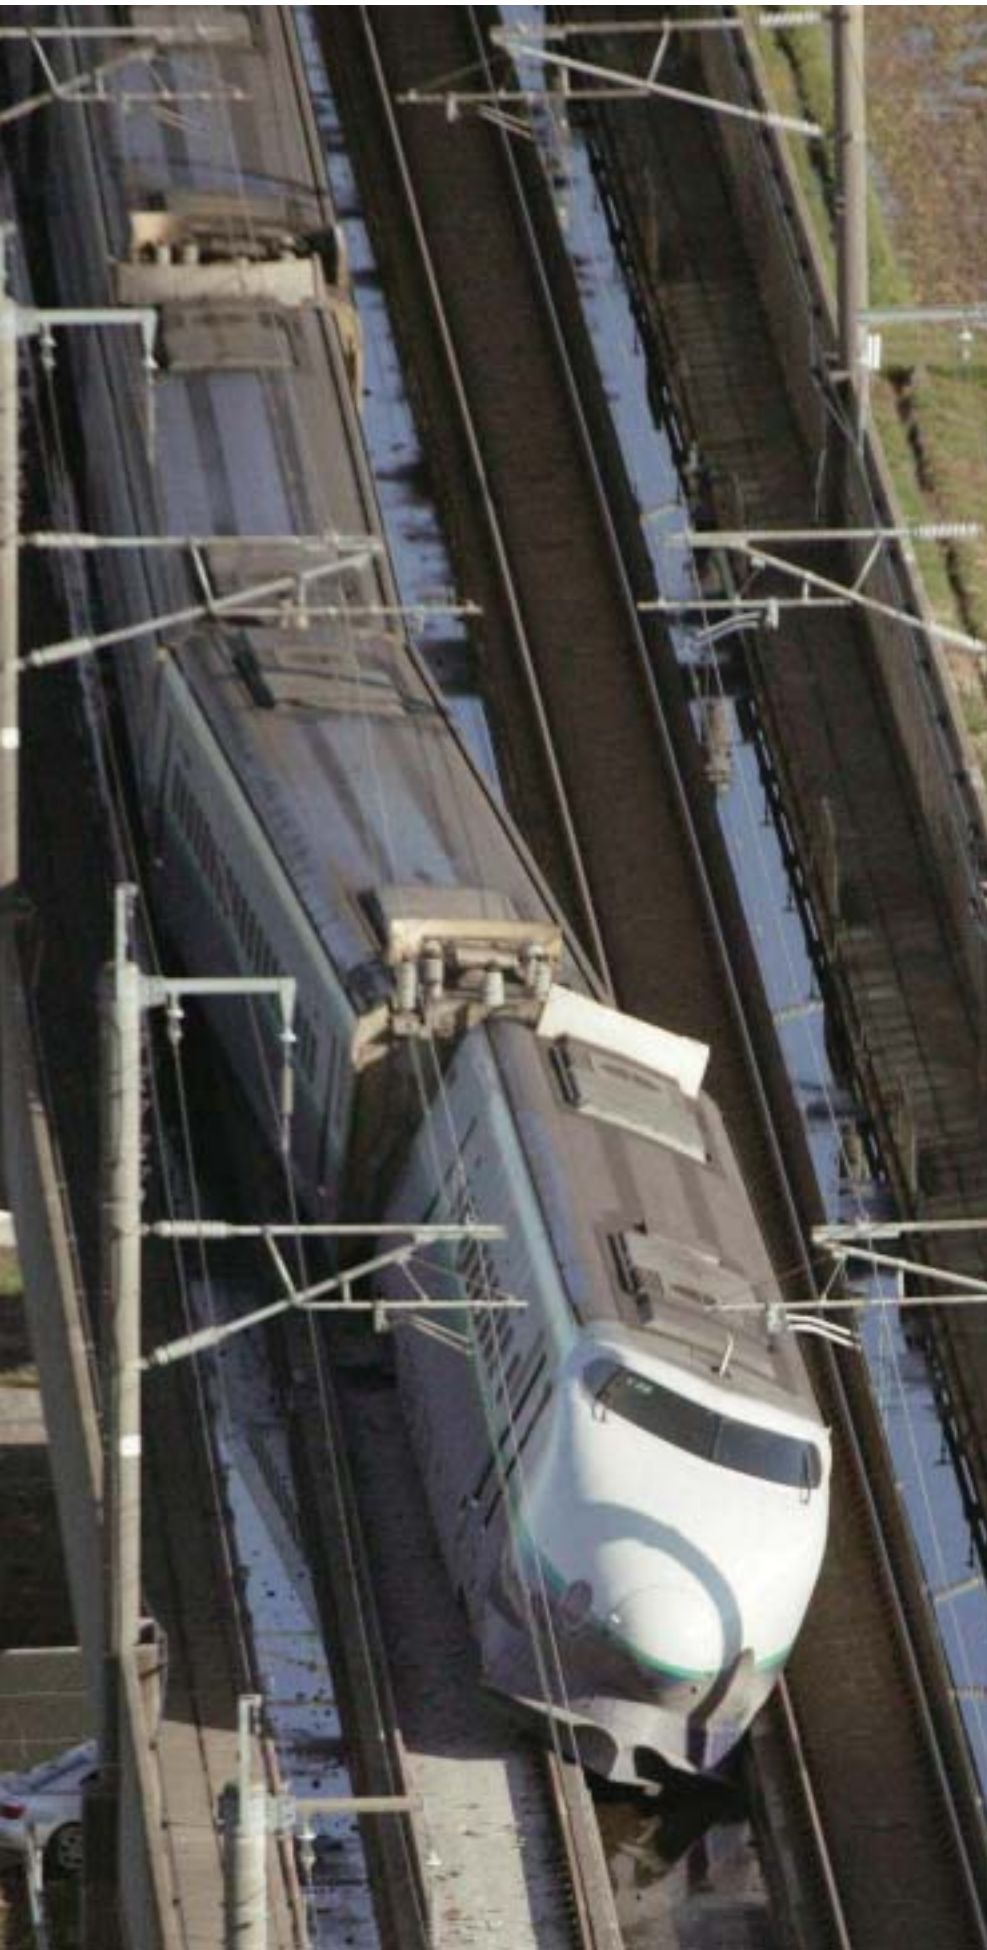
▲開業以来初めて脱線した新幹線〔写真提供／共同通信社〕

ケガ人が出なかったのは、まさに不幸中の幸いだったといえるだろう。脱線した車両は下り線を走行しており、上り線側にはみ出して止まった。もし、そこに上りの列車が突っ込んできたら大惨事になっていただろうし、車両がトンネルの入り口や壁に激突していれば、やはり大事故になっていたに違いない。この後、上越新幹線の長岡
