Assessment of Disaster Damages in 2004

災害列島2005

2004年の災害を振り返る

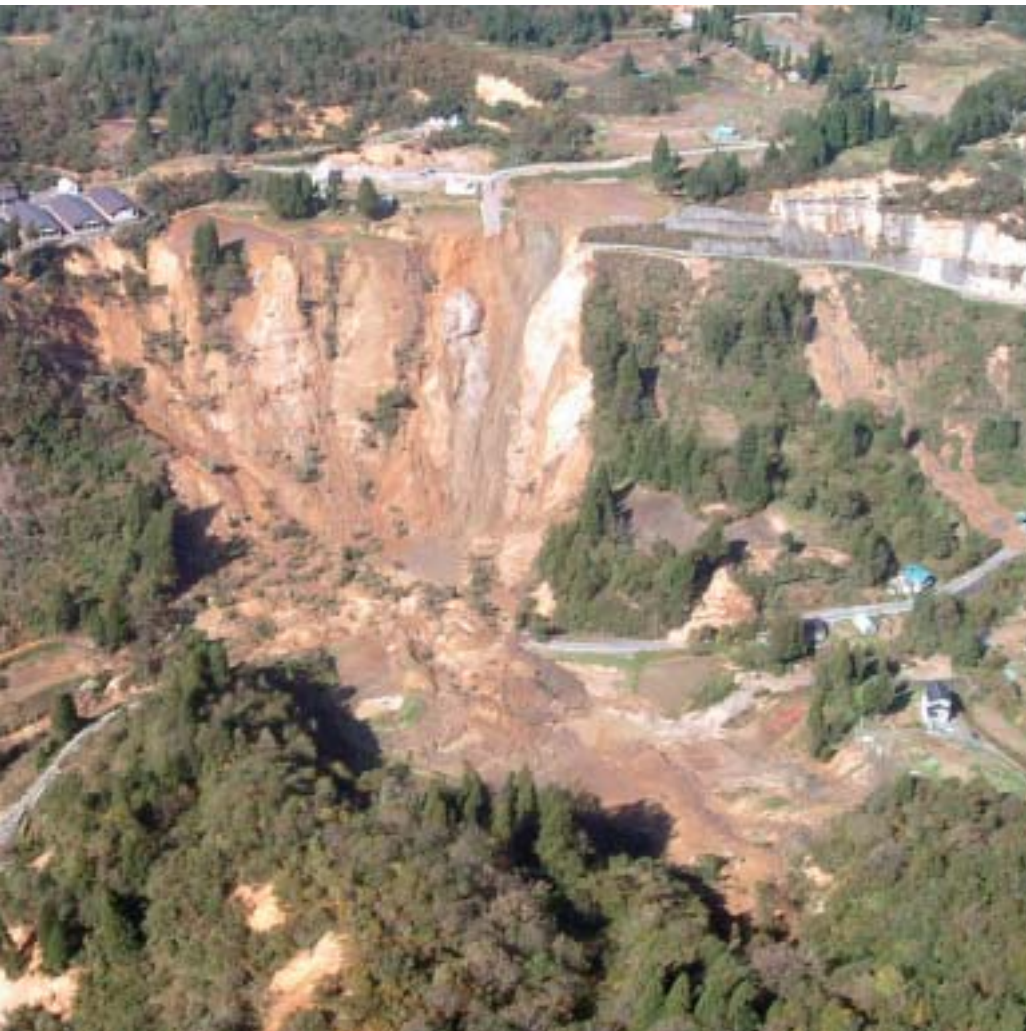
▲山古志村榑木地先の大規模な地すべり〔写真提供／新潟県土木部〕

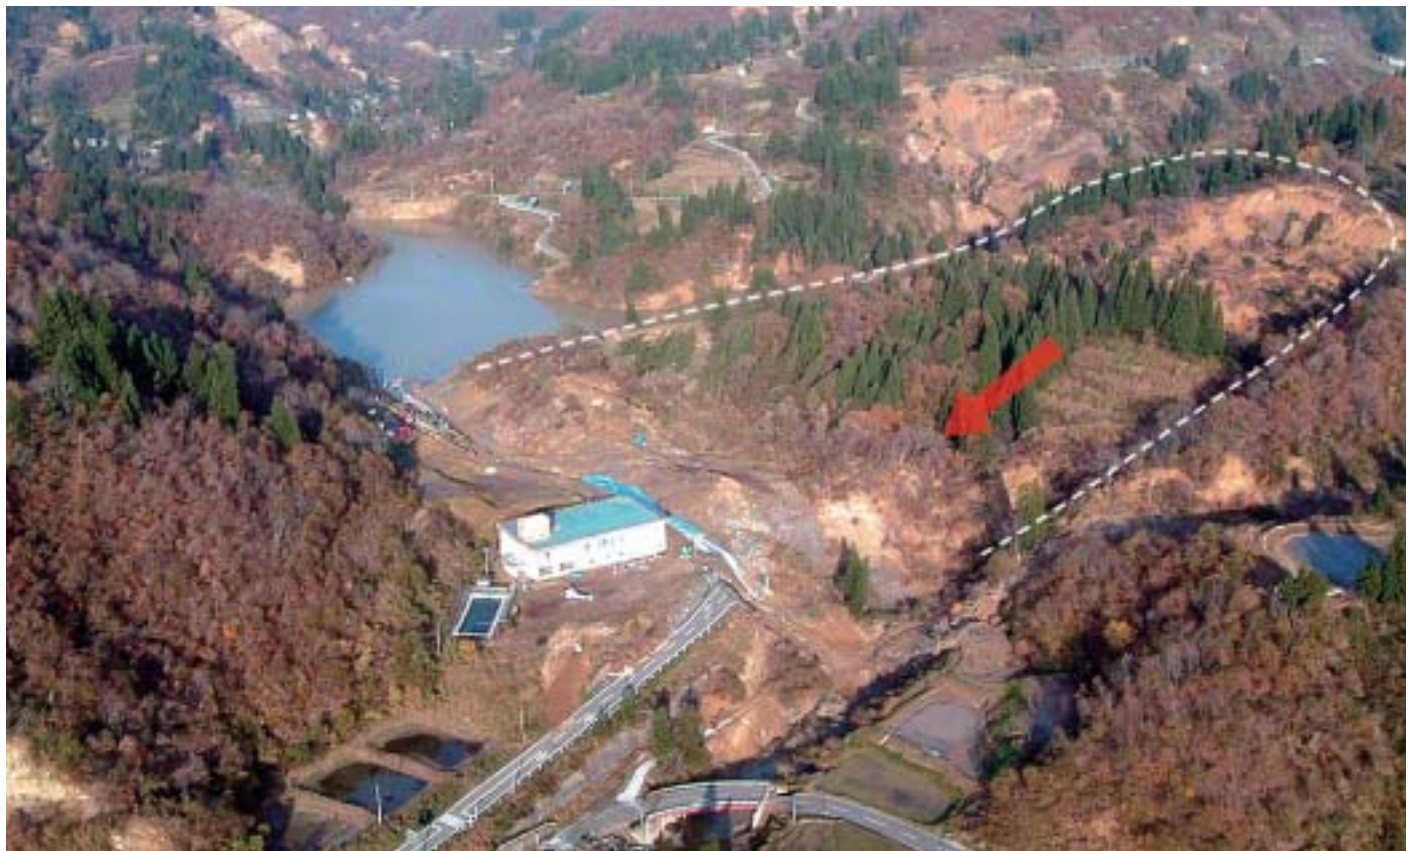
▲山古志村東竹沢地区で発生した河道閉塞状況〔写真提供／北陸地方整備局〕

そのため、山古志村を中心とした地域では、地震による多数の地すべり等によって大量の土砂が河川を埋めた。山古志村の芋川流域では、河道閉塞によって5箇所で大規模な天然のせき止め湖が出現し、中でも寺野地区、東竹沢地区における河道閉塞は特に大規模なものとなり、人家を水没させるなどの被害が発生。せき止め湖が決壊した場合、被害がさらに拡大することが予想されたため、当初、現場までの道路が寸断される中、ヘリコプターを使った資機材の搬

入により、ポンプ排水や仮排水路設置のための必死の作業が敢行された。

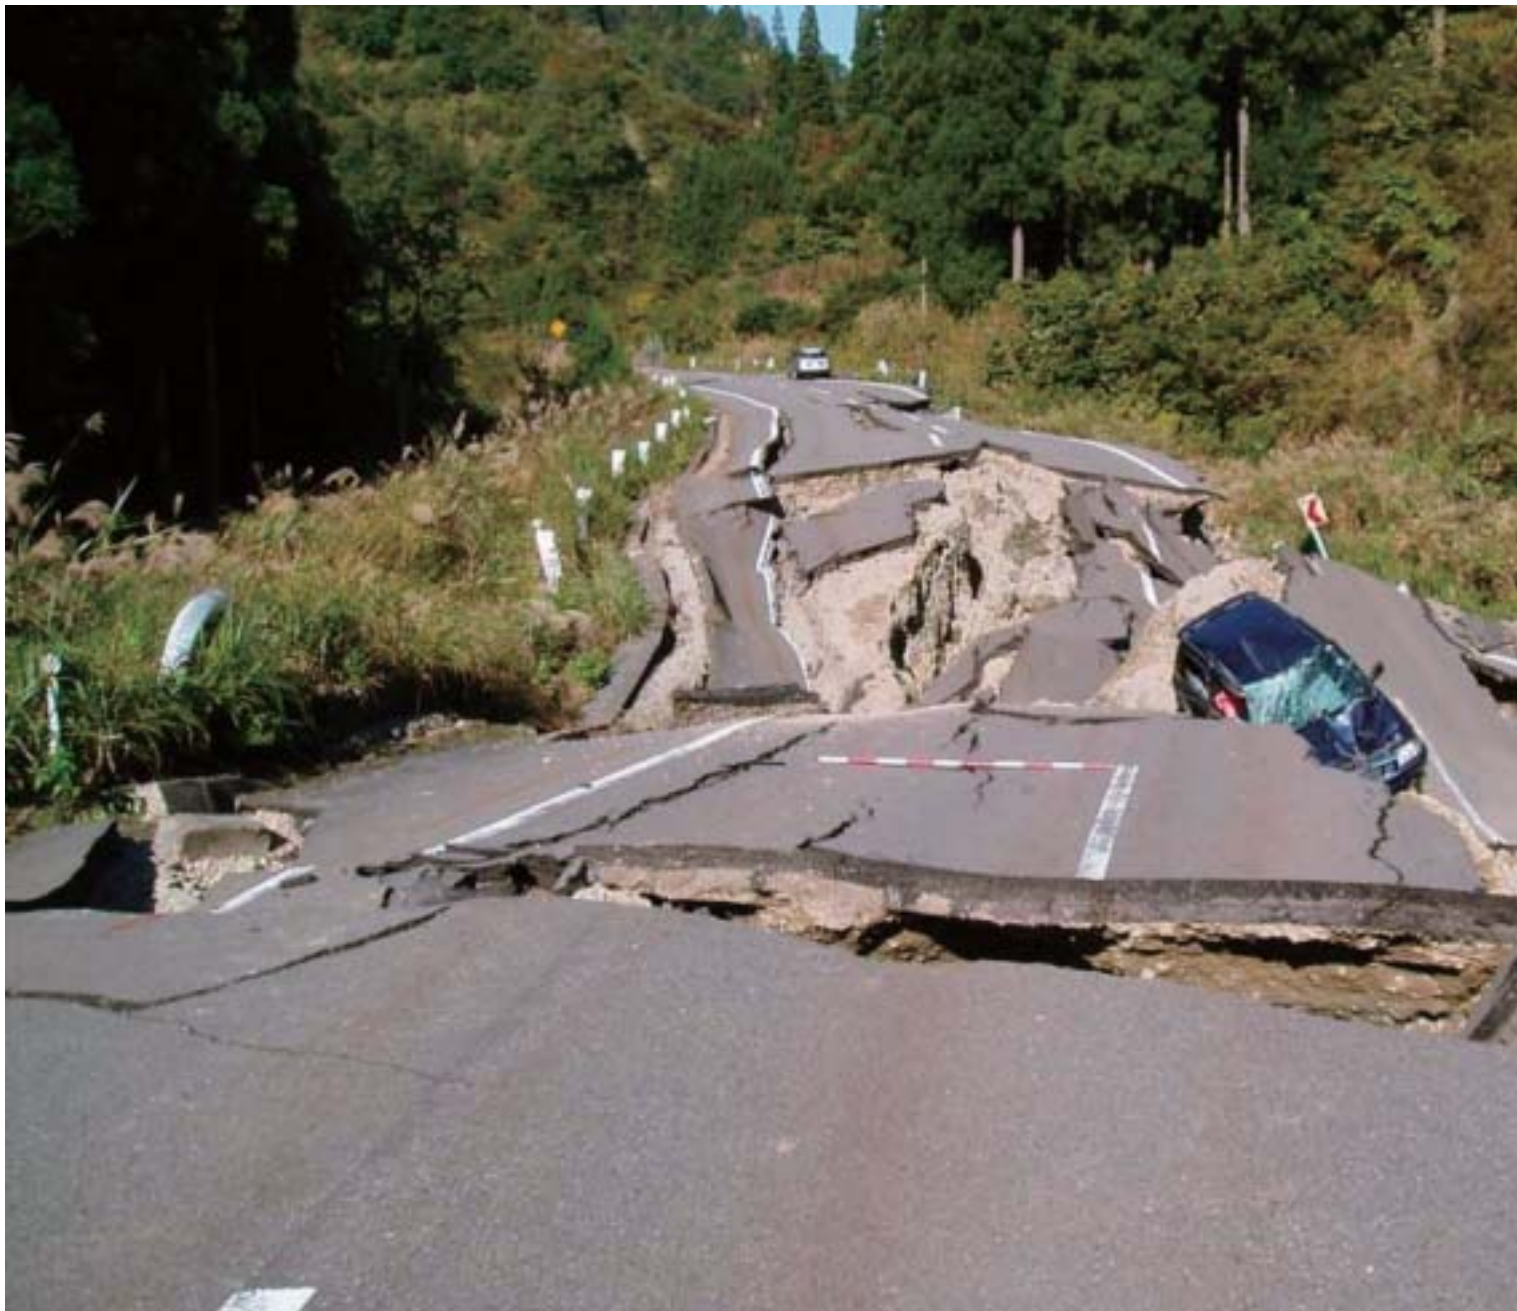
▲陥没した国道252号（旧堀之内上稲倉）〔写真提供／新潟県土木部〕

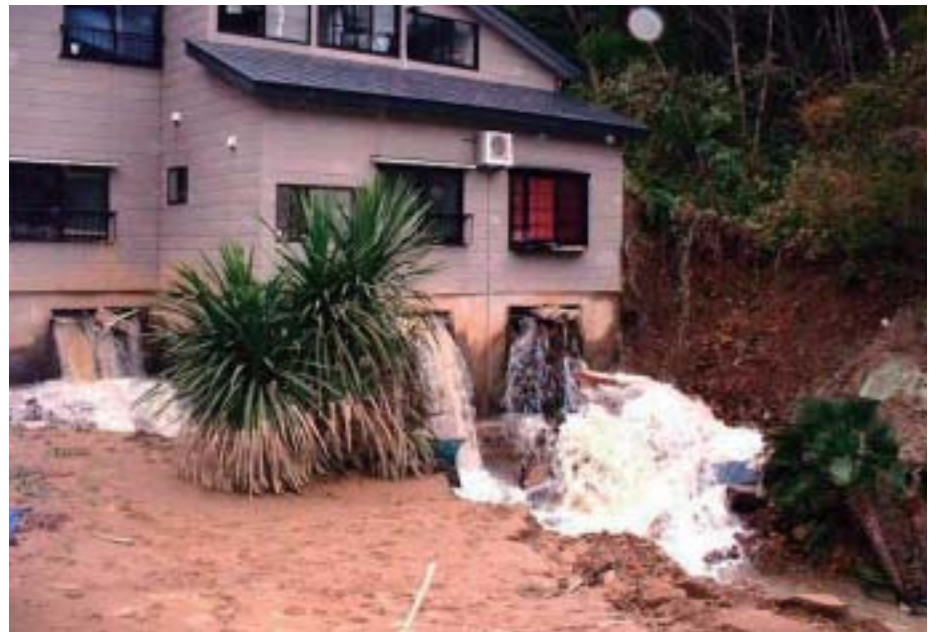
▲朝日川の流れが変わって民家を直撃（小千谷市浦柄）〔写真提供／新潟県土木部〕

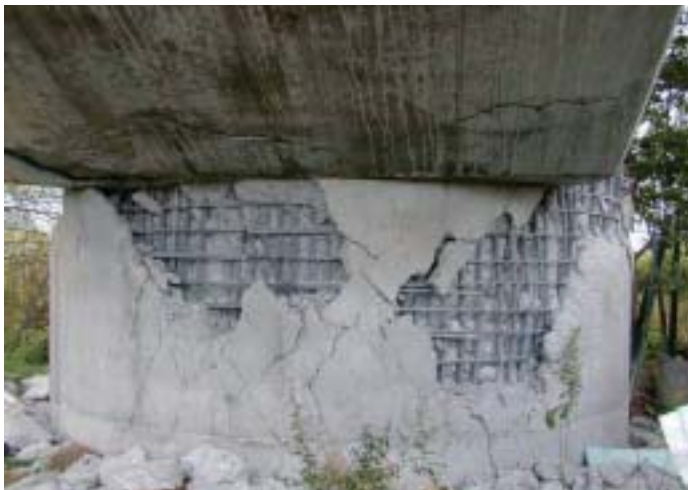
◀国道17号小千谷大橋の橋脚コンクリート剥落
〔写真提供/北陸地方整備局〕

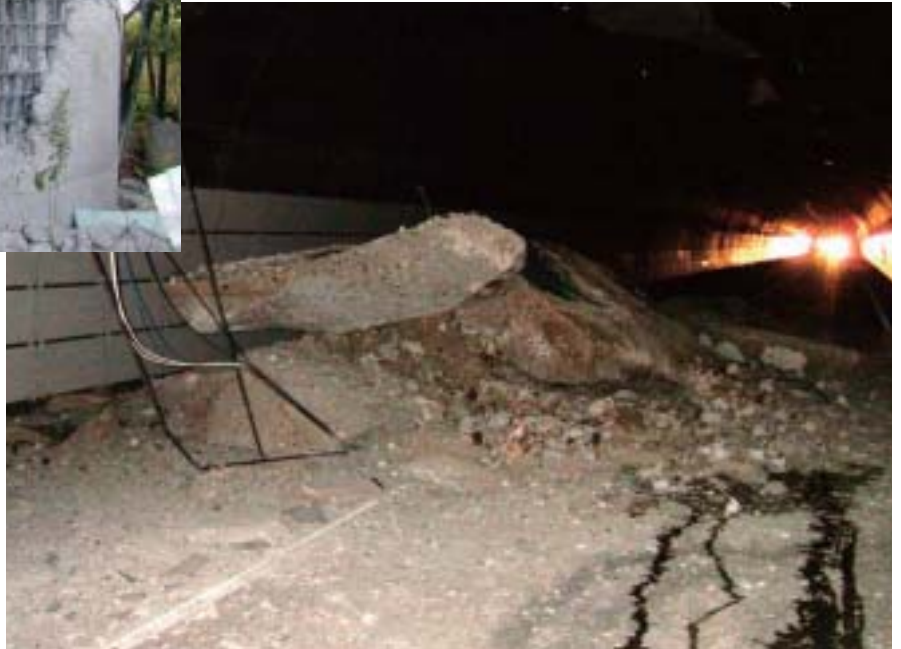
▲国道17号和南津トンネルのコンクリート剥落〔写真提供/北陸地方整備局〕

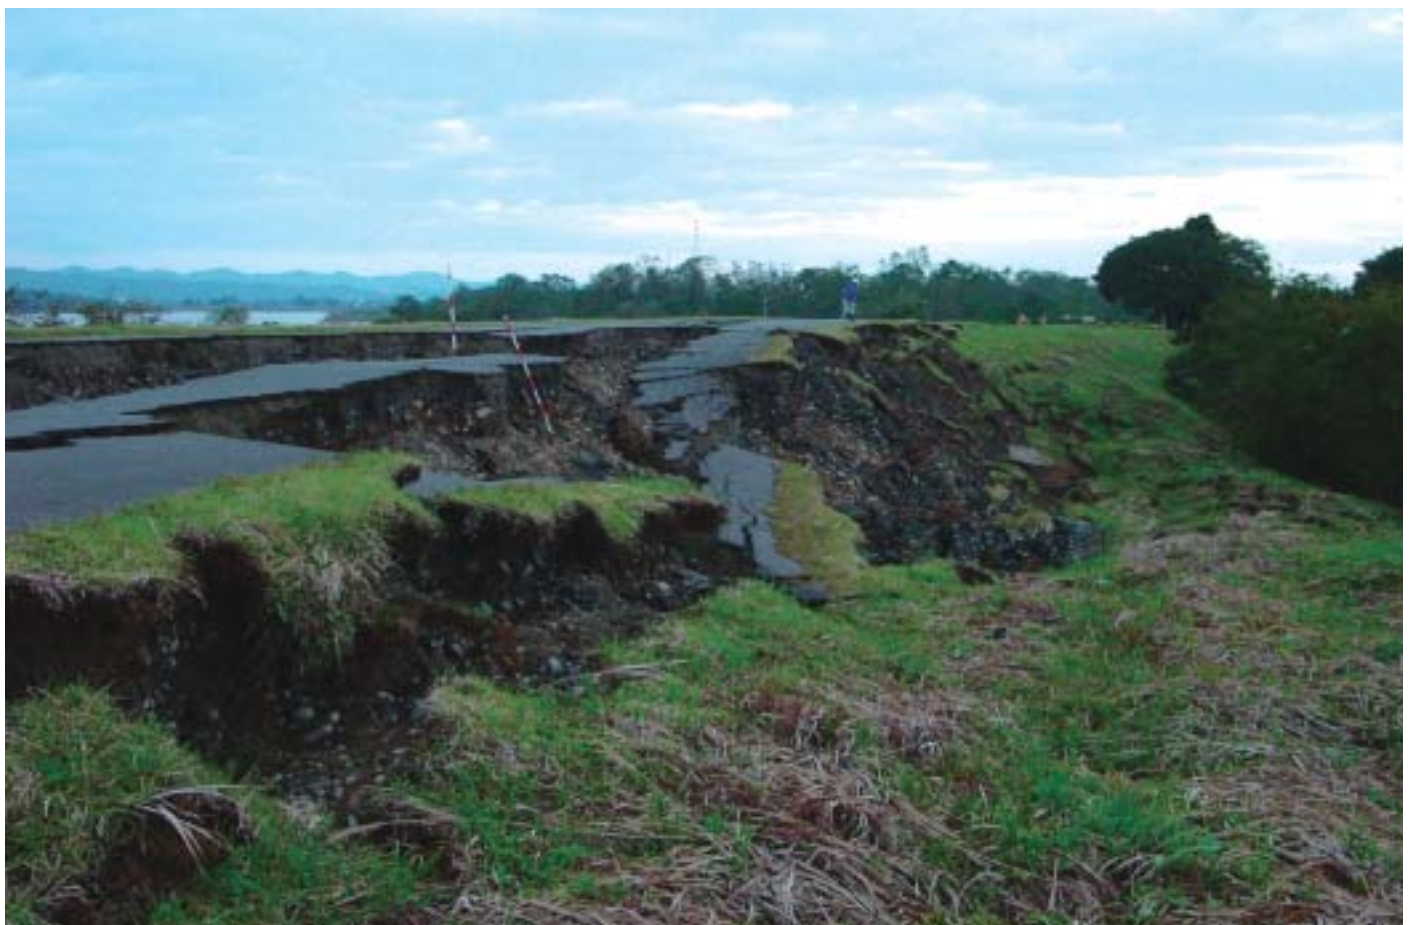
▼地震によって崩れた信濃川の堤防（長岡市三俣野町）〔写真提供/北陸地方整備局〕

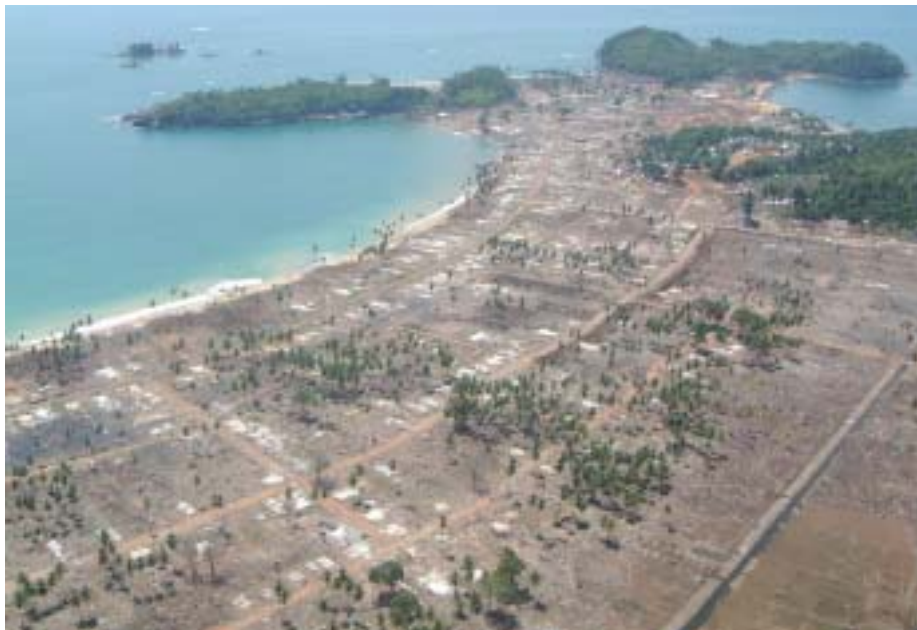
▲平地部が完全に破壊されたインドネシアのチャラン市街地 [写真提供/応用地質株式会社]
