# 平成20年 水害レポート 2008

# 平成20年の風水害の特徴

# 1万戸を超える家屋が河川のはん濫等により浸水

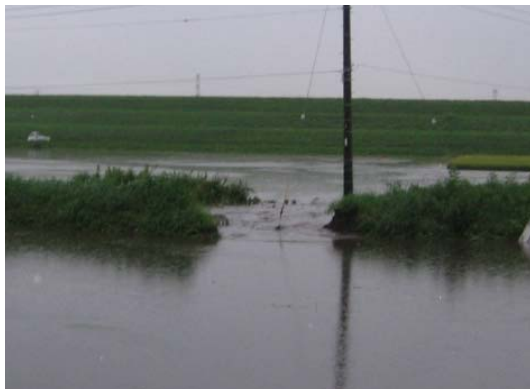
▲女沼川の堤防決壊状況（茨城県古河市）

この雨により利根川支川女沼川の堤防決壊をはじめ関東地方の各地で河川が氾濫するなどし、家屋の全壊1棟、一部破損11棟、床上浸水480棟、床下浸水3,862棟の被害となった。

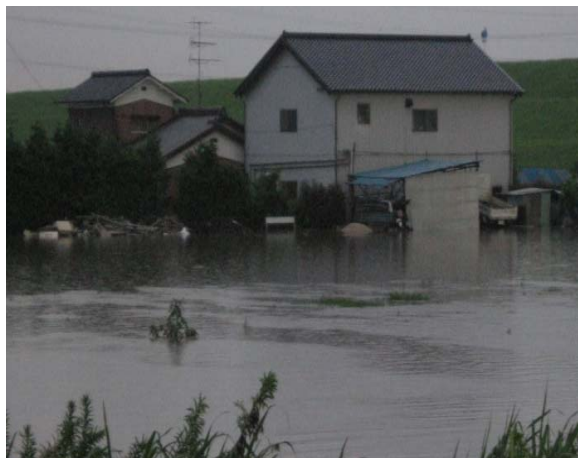
▲古河市内の浸水状況（茨城県：女沼川のはん濫による）

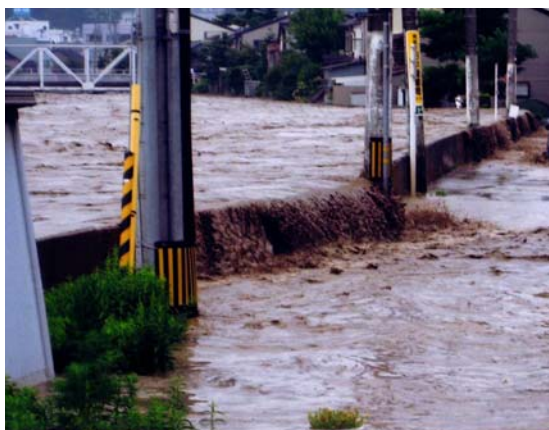
▲浅野川のはん蓋状況（石川県金沢市）

北陸付近にあった停滞前線が南下し、28日未明から降り始めた雨は、芝原橋観測所（石川県金沢市）で時間雨量114mmを記録するなど、北陸地方で猛烈な雨を記録し、石川県が管理する浅野川がはん蓋するなど金沢市において2,000棟を超える浸水被害が発生した。

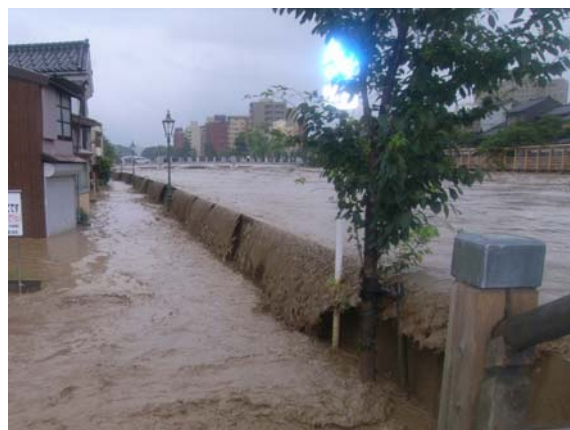
▲浅野川のはん蓋状況（石川県金沢市）

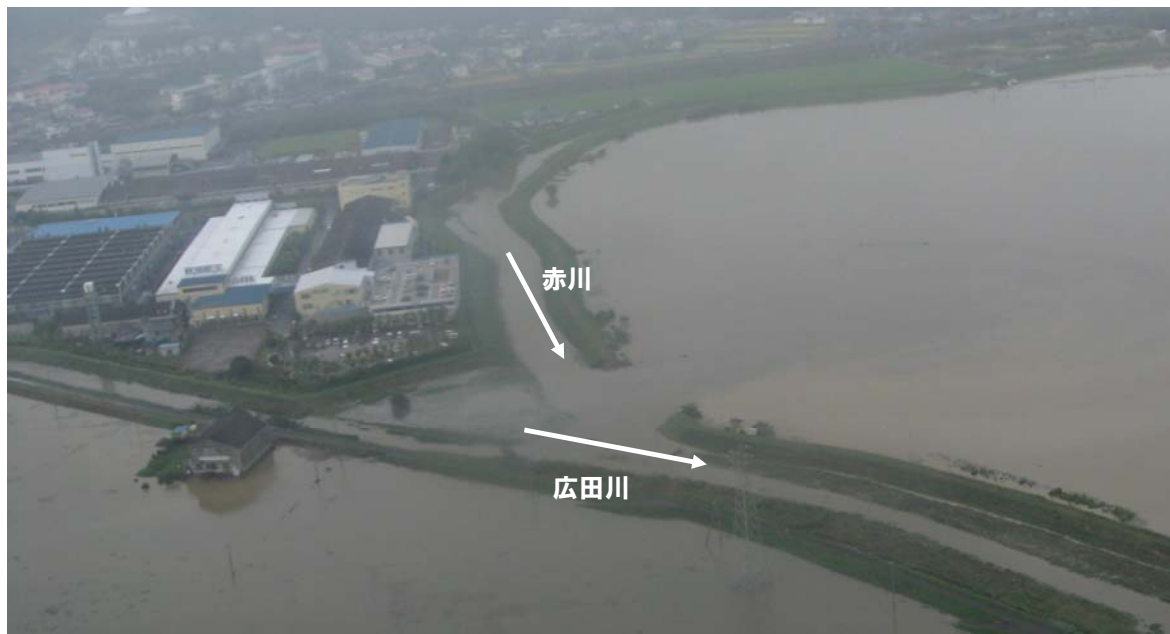
▲赤川の堤防決壊状況（愛知県幸田町）

愛知県が管理する乙川や赤川において堤防が決壊するなど各地で河川のはん蓋等による浸水被害が発生した。

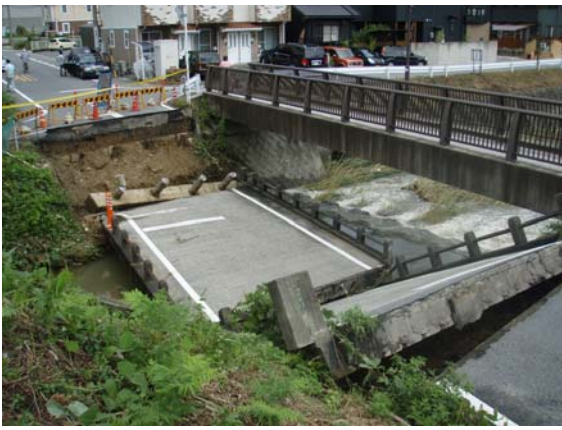
りゅうせんじ みかわ  
▲ 竜泉寺川「三河橋」の落橋（愛知県岡崎市）

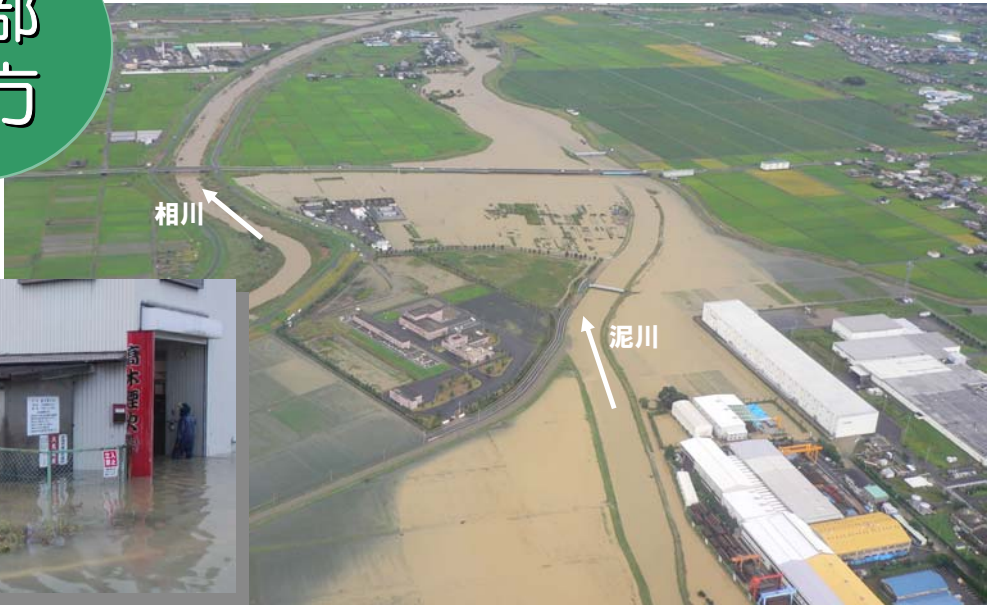
▲大垣市内の浸水状況（岐阜県：<sup>どろ</sup>泥川のはん濫による）

この雨により岐阜県が管理する泥川がはん濫するなど、床上浸水25棟、床下浸水151棟の被害となった。  
（平成20年9月4日16時時点岐阜県調べ）

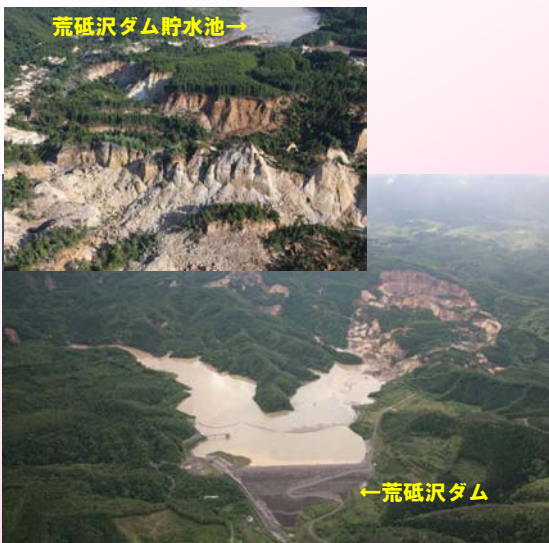
▲荒砥沢ダム貯水池周辺の地滑り（宮城県栗原市）
