台風や前線による 局地的被害が多発した2001年

2001年の出水状況

治水事業の効果

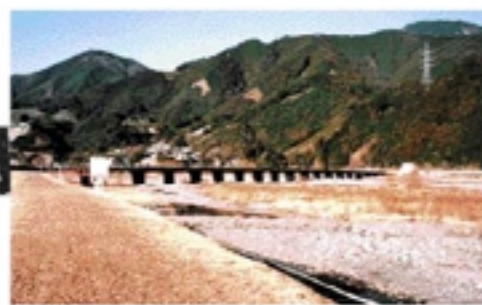
6月22日/安倍川水系安倍川電西橋(静岡県静岡市)

電西橋、Vの字に
増水で感度が低下

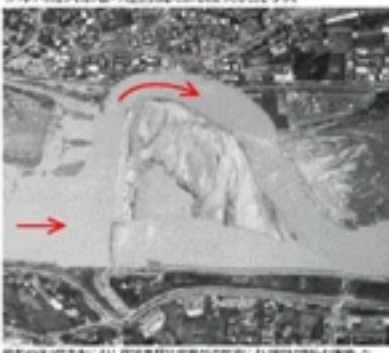
多摩川河原堰の迂回流による被災状況写真

多摩川では昭和48年9月台風16号によって堤防が決壊し、民家19戸が流される被害が発生した。これは堰のそのほとんどが固定堰であったため堰根に沿って迂回流が発生したことによるものでした。台風16号の出水では改良した二ヶ領宿河原堰により、洪水を安全に下流に流し、堰上流の水位は改良前に比べ約2.0mも低下しました。

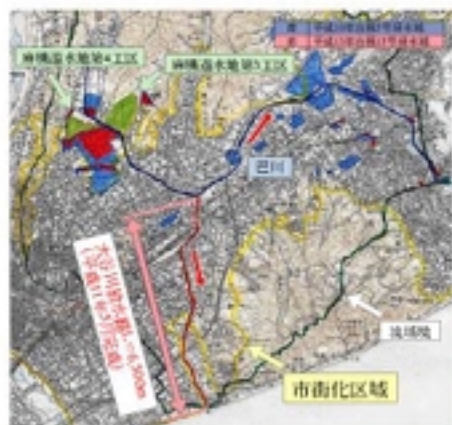
大谷川放水路

都市部を流れる巴川では昭和49年の七夕豪雨で、浸水家屋28,154戸と顕著な被害を受けました。このため、昭和54年度から総合治水対策に着手し、上流部で洪水を100m³/s分流する大谷川放水路を整備しました。台風15号の洪水では、完成した大谷川放水路により同程度の降雨があった平成10年9月台風5号の出水に比べ浸水被害家屋数が約80戸減少しました。

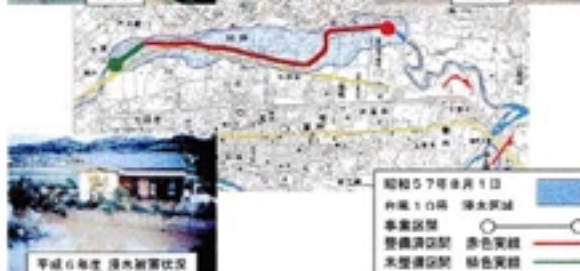
平成10年度 浸水被害状況

流下断面が狭小であった高田川では昭和58年8月の台風15号及び昭和57年8月の台風10号により甚大な浸水被害に見舞われました。このため昭和83年度より河川改修事業に着手し、現在、事業は約90%まで進捗しております。台風15号の出水では、昭和58年、昭和57年の降雨と同程度の雨量を記録したにもかかわらず高田川流域の浸水被害はありませんでした。

昭和57年8月1日
台風10号 浸水区域
事業区画
整備済区画
未整備区画

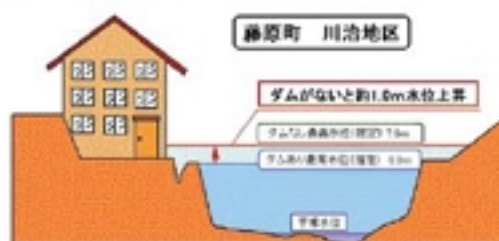
ダムがなかったら

台風15号の影響により五十里ダムでは、最大流入量が671m³/sに達しましたが、ダムにより、約300m³/sの洪水調節を行い、下流の藤原町川治地区において浸水被害を防ぎました。

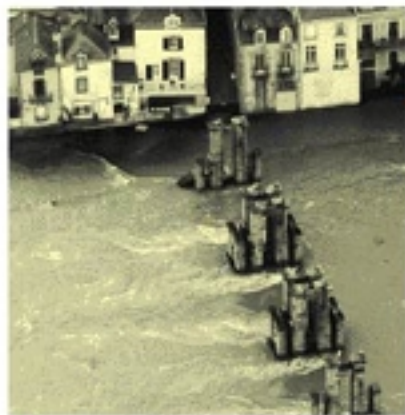
高潮は台風や強い低気圧によって海面が上昇する現象で、大きな災害を引き起こす場合があります。気圧の低下による「吸い上げ効果」(1hPaの低下で約1cm上昇)と、海から陸に向かって強風が吹く場合の「吹き寄せ効果」が高潮の主な原因です。

日本付近を北上する台風の場合、その中心に近い東側(右半円)は南寄りの風が非常に強くなります。湾口が南側に開いている湾(東京湾、伊勢湾、大阪湾、有明海など)の西側を台風が通過する場合、高潮発生の危険が高くなります。特に満潮と重なると、潮位が非常に高くなり、沿岸陸地に海水が侵入し、大きな災害をもたらす場合があります。
