平成17年
水害レポート
2005

局地的豪雨の頻発と 大渇水の日本列島を襲った 台風14号による記録的豪雨

2005年の出水状況

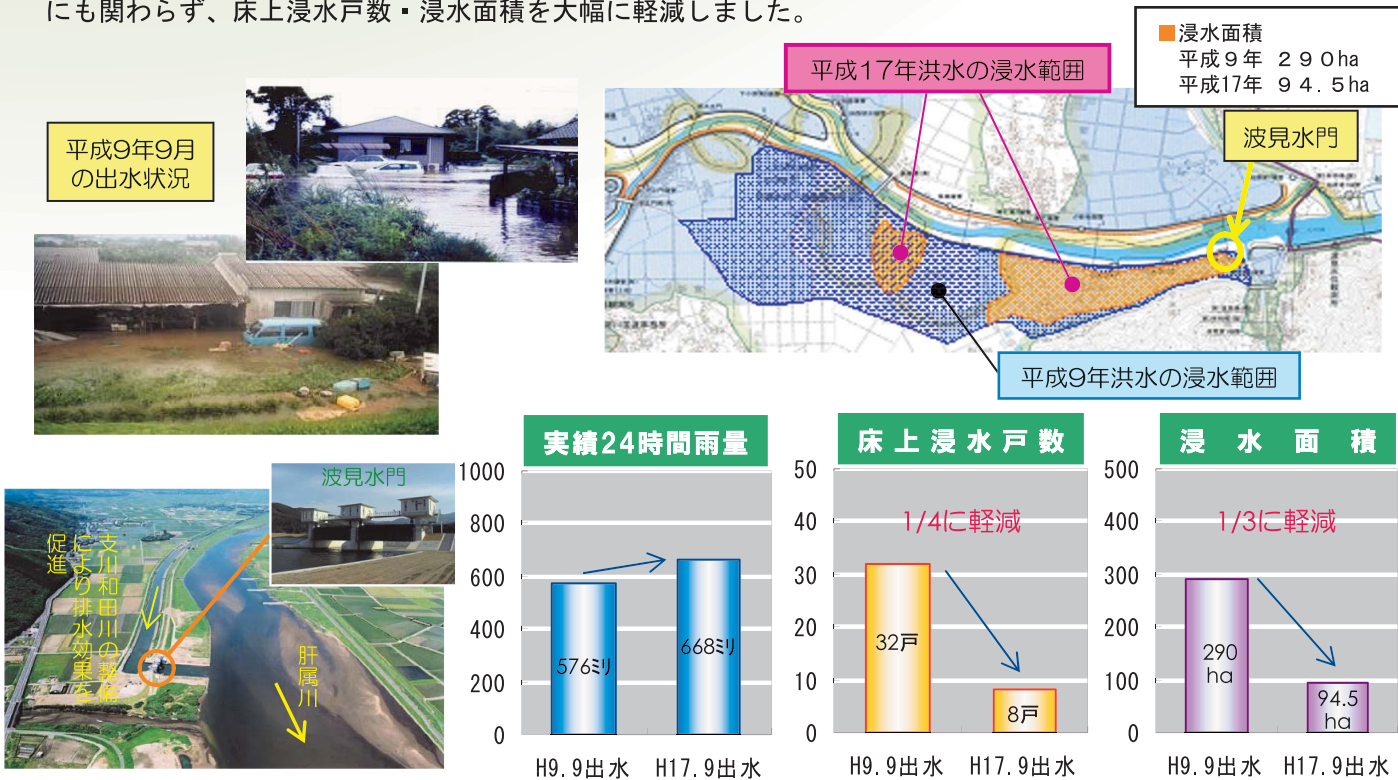
◆ 波見水門の整備による浸水被害の軽減【肝属川水系肝属川】

平成9年、11年の洪水で大きな被災を受けた波見地区では、平成13年から実施した「床上浸水対策特別緊急事業」により、平成15年度に波見水門が完成しました。台風14号では平成9年を上回る大雨であったにもかかわらず、床上浸水戸数・浸水面積を大幅に軽減しました。

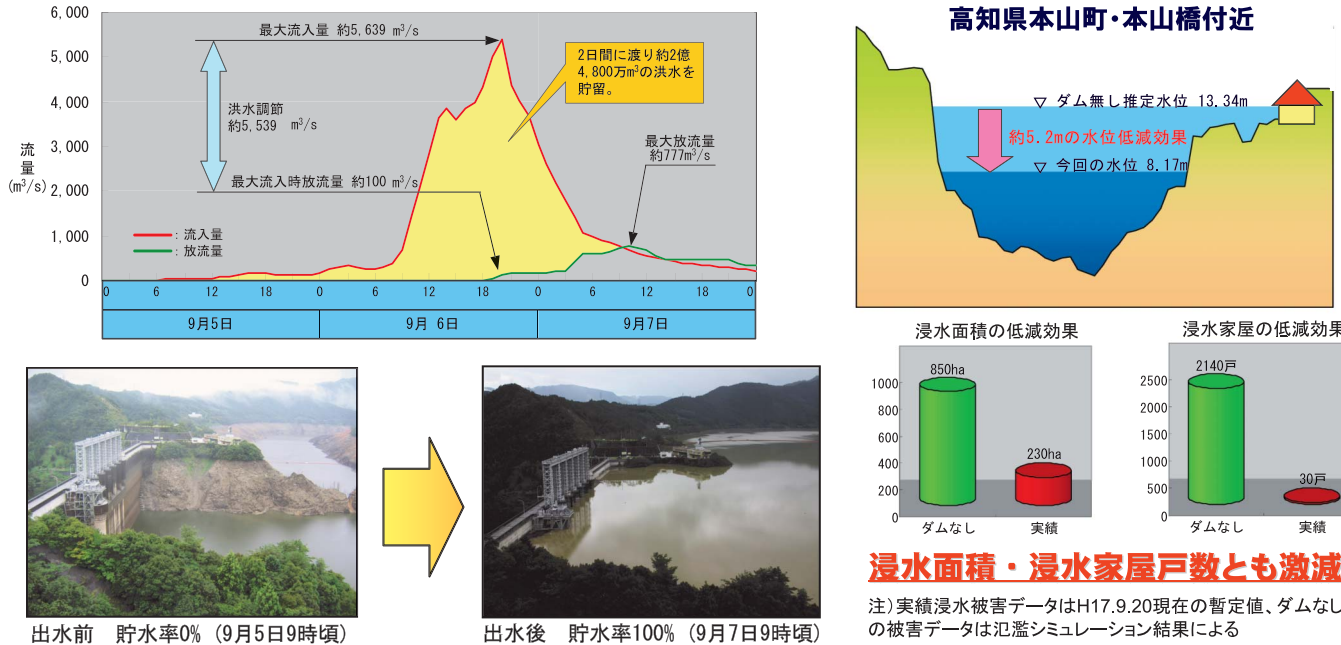
◆ 早明浦ダムにより下流の浸水被害の軽減【吉野川早明浦ダム】

台風14号により、早明浦ダムでは管理開始以来2番目の記録となる最大5,640m³/sの流入量（計画高水流量4,700m³/s）を記録しました。濁水により空っぽだった貯水池において、この洪水で利水及び治水容量の約94%にあたる約2億4800万m³をダムに貯め込み、下流の被害軽減に大きな効果を発揮しました。

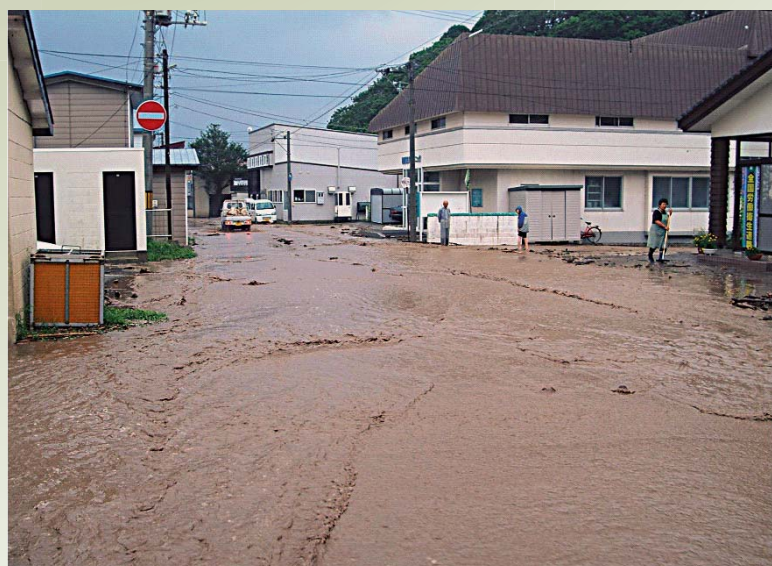
松前町では6時までの1時間に43.5ミリの猛烈な雨を観測し、5時20分～6時10分までの1時間に観測された降水量44.0ミリは1977（昭和52）年の観測開始以来第1位の記録となった。このため大松前川が氾らんし、浸水被害が発生した。この雨による北海道の一般被害は住家一部損壊1棟、床上浸水4棟、床下浸水26棟（北海道調べ11月1日現在）となった。

▲ 大松前川の氾らんにより浸水したグラウンド（松前町）

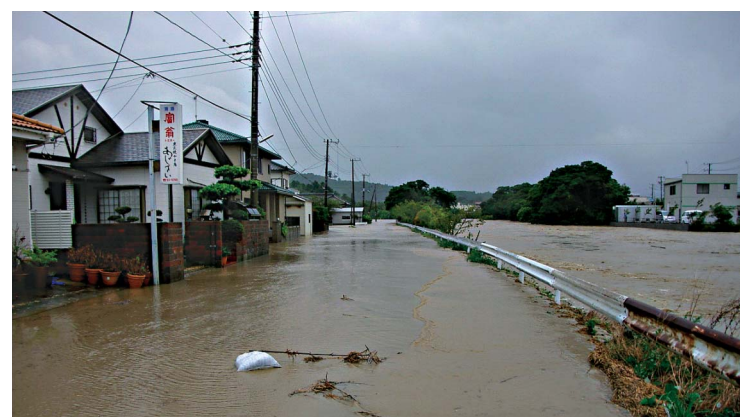
台風11号の北上に伴い、台風の北側にある前線がゆっくりと北上したため断続的に雨が降り、その後台風が接近した25日昼過ぎから26日明け方にかけて東海地方から関東地方の山沿いを中心に多いところで最大1時間降水量が70ミリを超え、降り始めからの総降雨量は関東・東海地方の山沿いで500ミリを超える大雨となった。この雨により千葉県管理の加茂川などが氾らんし、浸水被害が発生した。この台風による関東地方の一般被害は負傷者2名、住家一部損壊21棟、床上浸水11棟、床下浸水50棟（消防庁調べ8月26日現在）となった。

▲ 加茂川の浸水状況（千葉県鴨川市）

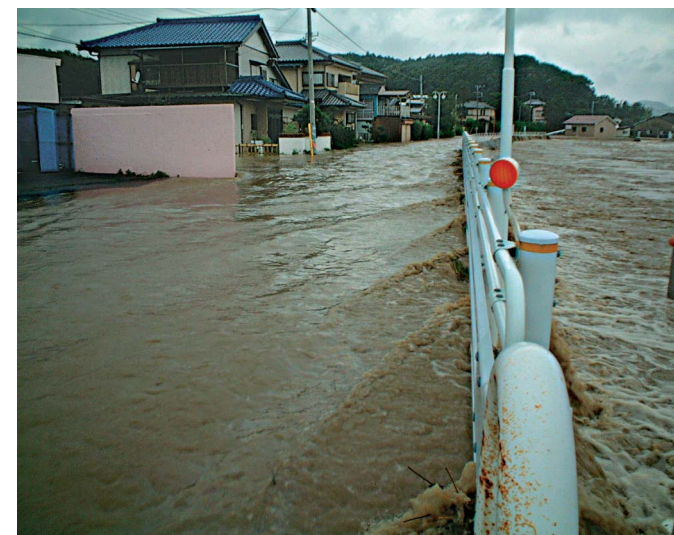
▲ 平久里川の浸水状況（千葉県館山市）

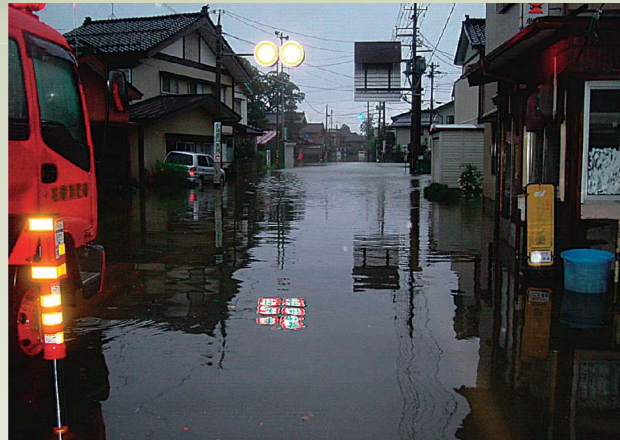
6月27日から7月4日にかけて朝鮮半島から本州付近に延びた梅雨前線の活動が活発となり、九州北部から東北地方の広い範囲で大雨となった。北陸地方では6月27日から29日にかけて活発な梅雨前線の影響で新潟県を中心に日雨量300ミリを超える大雨となり、新潟県管理の鯖石川と鶴川では計画高水位を超えるなど大きな出水となり、内水氾らんなどにより浸水被害が発生した。この豪雨による北陸地方の一般被害は死者1名、負傷者7名、住家一部損壊3棟、床上浸水175棟、床下浸水558棟（消防庁調べ：7月5日現在）となった。

▲ 鶴川の浸水状況（新潟県柏崎市）

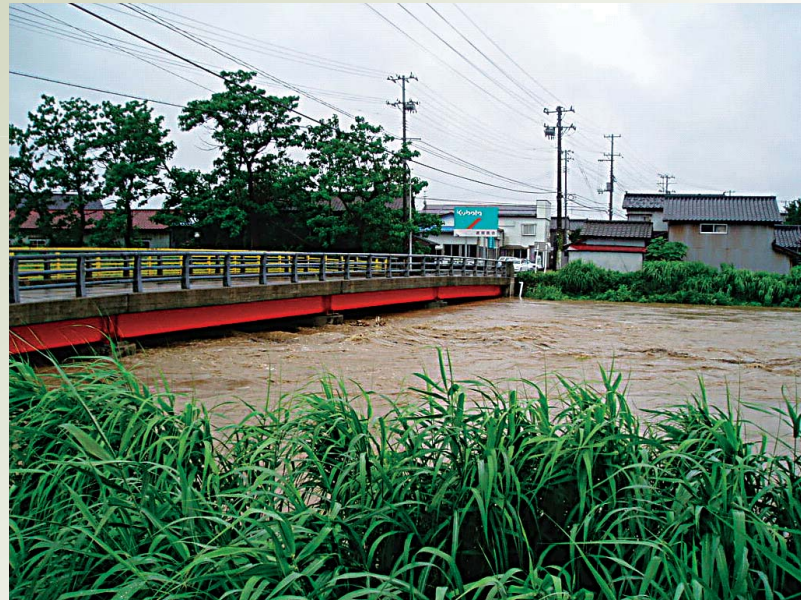
▲ 鯖石川の出水状況（新潟県柏崎市）

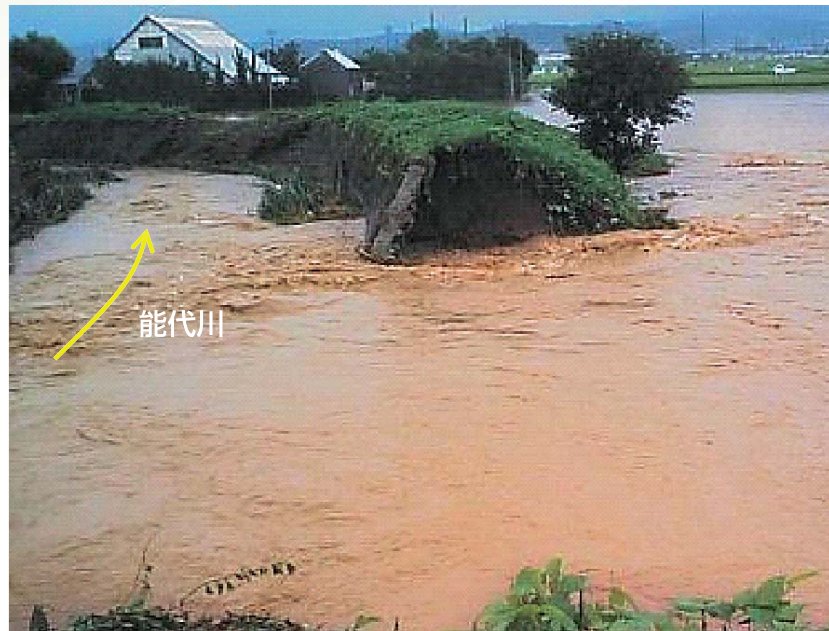
日本海から北陸地方北部にのびる前線と寒気の影響で、8月10日から16日にかけて各地で局地的な豪雨となった。8月10日には新潟県内の6観測所（気象庁アメダス）で既往最大日雨量を記録するなど激しい雨となり、降り始めからの総雨量は新潟県北部では500ミリを超える大雨となった。これにより新潟県管理の能代川などでは破堤等による浸水被害が発生した。

▲ 能代川の破堤状況（新潟県村松町）

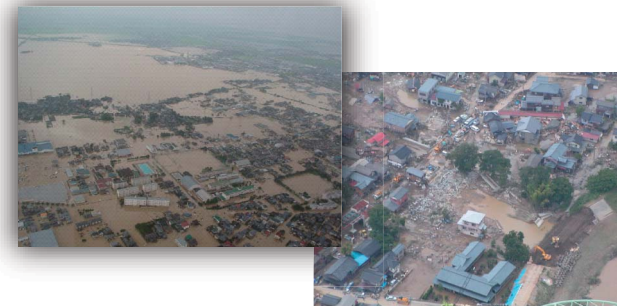
平成16年7月12日から13日にかけて、梅雨前線の停滞により記録的な集中豪雨で五十嵐川や刈谷田川等では破堤などの重大な被害が発生しました。そのため、新潟県では再度災害の防止を図るため、早急に7.13水害規模の洪水を安全に流下できるよう河川改修を行っています。

● 五十嵐川（左：三条市）と刈谷田川（右：見附市）の被災状況

- ・河積の拡大
洪水の流下する断面を確保するため、築堤、河道拡幅、河床掘削、橋梁の架替えを行ないます。
- ・流路の是正
下流の河道蛇行区間において、洪水がスムーズに流下できるように屈曲部の解消を図ります。
- ・河岸浸食の防止
河岸浸食から堤防を保護するため、護岸を設置します。
- ・堤防強化対策
漏水のおそれがある箇所には漏水対策等を実施します。

- ・高水敷掘削
高水敷掘削による河道内整備により計画高水流量を計画高水位以下で安全に流下させます。
- ・流路の是正
河道屈曲部（旧中之島町）は流路を是正（ショートカット）し、洪水を安全に流下させます。
- ・遊水地の整備
見附市上流域に遊水地を設置し、河道への負担を軽減します。

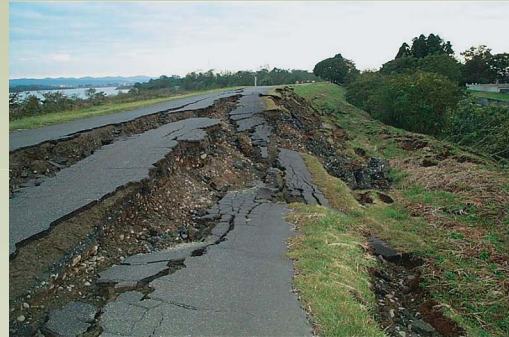
① 堤防裏法崩壊（長岡市（旧越路町）三俵野）
信濃川右岸三俵野地先で約150mに渡る裏法崩壊が発生

① 応急復旧後（長岡市（旧越路町）三俵野）

被災箇所前面に二重締切を設置し、旧堤防の撤去及び基礎地盤の改良を実施。現在本復旧作業を継続中

① 本復旧中（長岡市（旧越路町）三俵野）

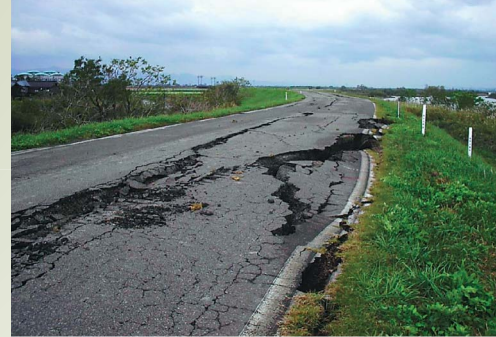
② 堤防亀裂（長岡市（旧中之島町）中条）
信濃川右岸中条地先で約1500mに渡り堤防天端に多数の縦断亀裂が発生

② 応急復旧後（長岡市（旧中之島町）中条）

② 本復旧中（長岡市（旧中之島町）中条）

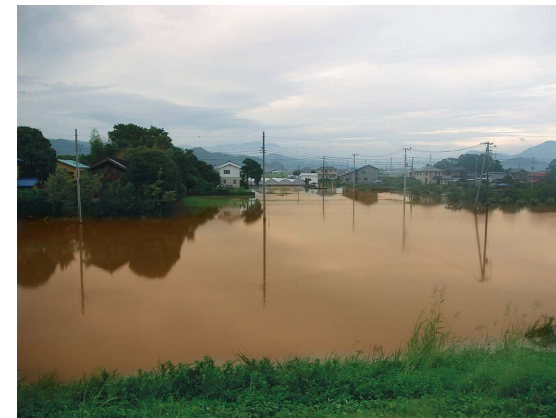
台風11号の北上に伴い、台風の北側にある前線がゆっくりと北上したため断続的に雨が降り、その後台風が接近した25日昼過ぎから26日明け方にかけて東海地方から関東地方の山沿いを中心に多いところで最大1時間降水量が70ミリを超え、降り始めからの総降雨量は伊豆地方の山沿いで500ミリにせまる大雨となった。この雨により狩野川では危険水位を超える出水となり内水氾らんなどにより浸水被害が発生した。この台風による中部地方の一般被害は負傷者4名、住家半壊1棟、一部損壊2棟、床上浸水3棟、床下浸水9棟（消防庁調べ8月26日現在）となった。

▲ 狩野川の浸水状況（静岡県伊豆の国市）

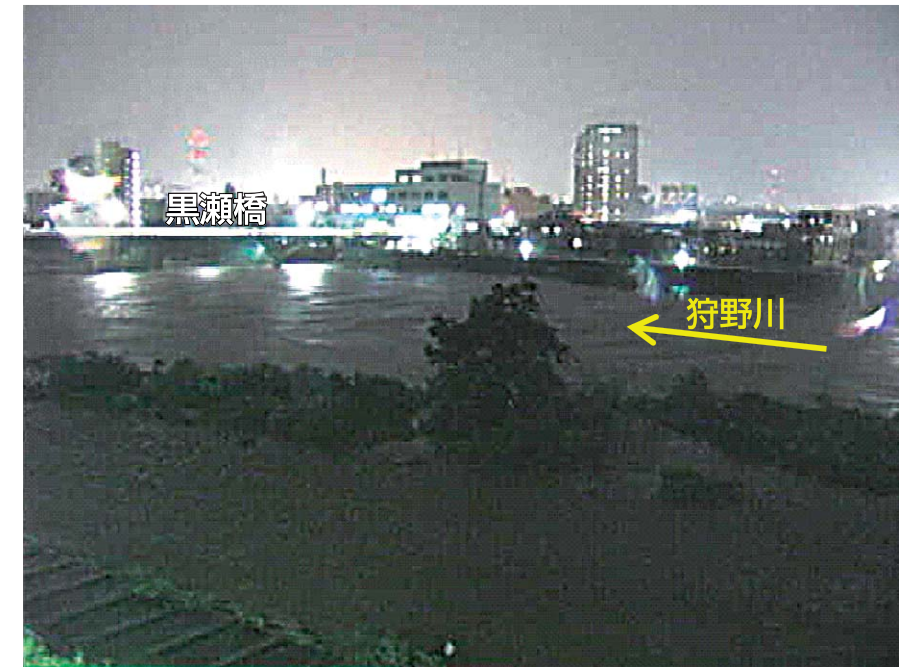
▲ 狩野川の出水状況（静岡県沼津市）

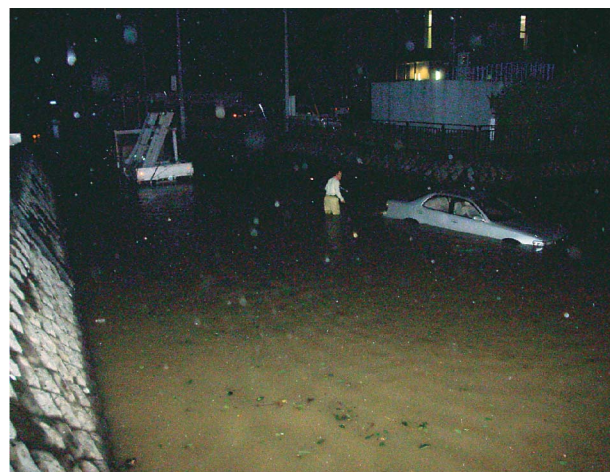
▲ 狩野川の浸水状況（静岡県伊豆の国市）

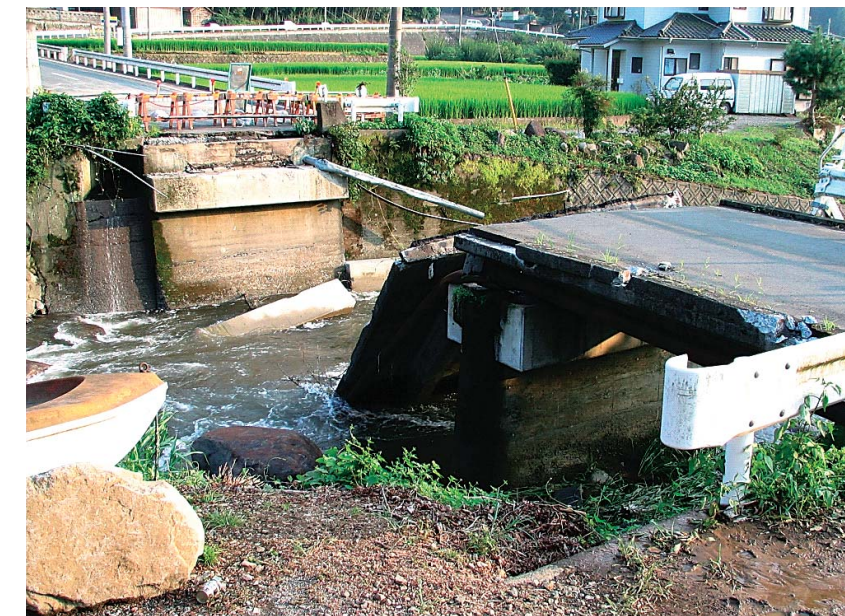
▲ 狩野川支川来光川の被災状況（静岡県伊豆の国市）

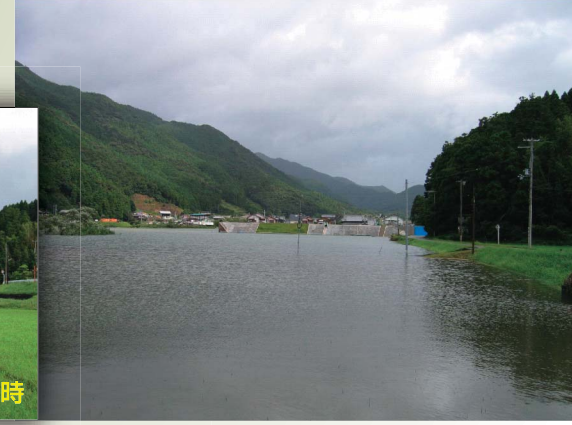
近畿地方では台風14号の外側を取り巻く強い雨雲が長時間にわたり紀伊半島にかかっていたため、山間部で大雨となった。4日から7日までの累加雨量は500ミリにせまり、新宮川水系相野谷川では計画高水位を超える出水となった。

▲ 新宮川支川相野谷川の浸水状況（三重県紀宝町）

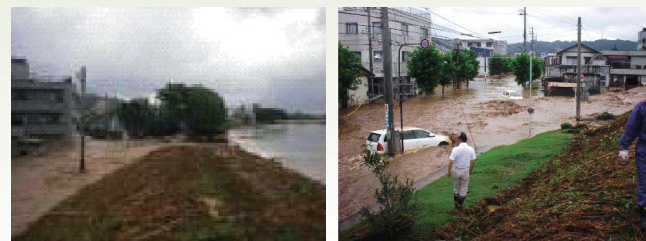
平成16年7月18日、福井県の嶺北部を中心に時間雨量80ミリを超える（美山町で88ミリを記録）猛烈な雨が降ったため、足羽川等で破堤や越水等が多数発生し、死者4人、行方不明者1人、被害1万4千世帯以上の重大な被害が発生しました。そのため、国土交通省と福井県では再度災害防止の観点から河川激甚災害対策特別緊急事業（激特事業）による河川改修を行っています。

● 足羽川左岸の状況（福井市内）

河道の流下能力を向上させるために、全川にわたり河床の掘削します。

堤防を浸透や越流に対し強化し、破堤しにくい堤防にします。

低水路を是正し、堤防への水あたりの軽減を図ります。

破堤した箇所の堤防について、築堤を行います。

橋梁改築、河道掘削に伴う橋梁補強・取水堰改築・取水施設（取水ポンプ）改築を行います。

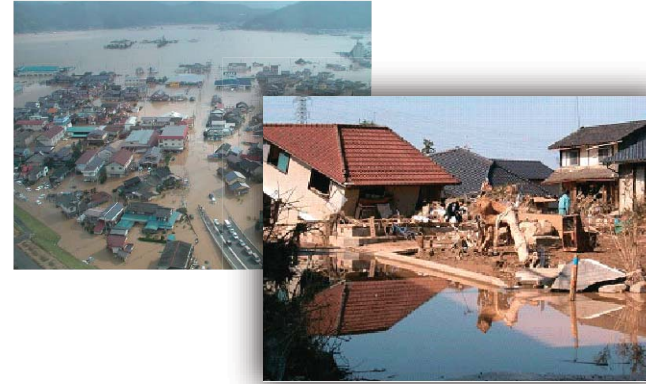
平成16年10月20日、台風23号により円山川では観測開始以降、最高水位を記録し、円山川・出石川等の破堤や越水により豊岡市・城崎町・日高町出石町で甚大な被害が発生しました。そのため国土交通省では再度災害防止を図るため、緊急的な治水対策に着手し、直轄河川激甚災害対策特別緊急事業（激特事業）による河川改修を行っています。

● 円山川（左：豊岡市）と出石川（右：出石町）の被害状況

河道掘削を行い、H16台風23号と同規模の洪水を計画高水位以下に水位を低減させ、治水安全度を向上させます。

築堤により、計画堤防高の確保や計画堤防断面幅の確保を行います。

甚大な被害をもたらした内水被害を軽減するため、排水機場の整備などにより内水対策を実施します。

遮水シートの設置による浸透対策などにより堤防の質的確保を行い堤防強化を図ります。

洪水の流下を阻害する橋梁、堰の改築を行います。

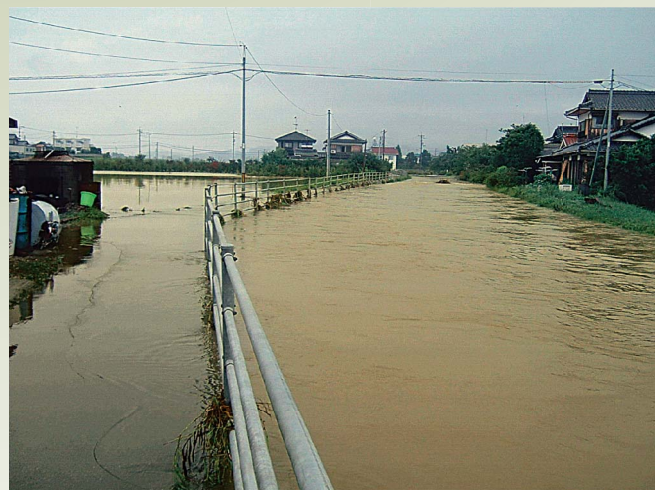
6月27日から7月4日にかけて朝鮮半島から本州付近に延びた梅雨前線の活動が活発となり、九州北部から東北地方の広い範囲で大雨となった。中国地方では7月2日から4日にかけて、島根県、広島県、山口県を中心に日雨量300ミリを超える豪雨となった。このため山口県管理の土穂石川や島根県管理の佐々布川等では溢水や内水による浸水被害が発生した。この豪雨による中国地方の一般被害は死者1名、負傷者3名、住宅一部損壊7棟、床上浸水67棟、床下浸水1,809棟（消防庁調べ：7月5日現在）となった。

▲ 土穂石川の出水状況（山口県柳井市）

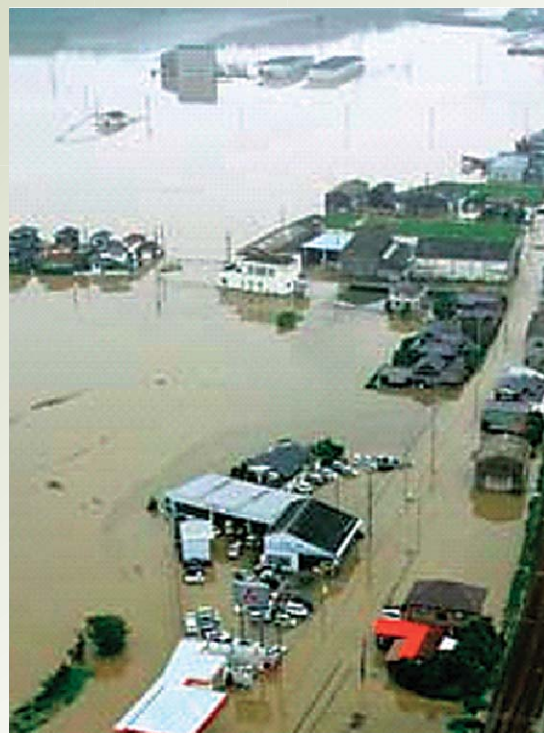
▲ 土穂石川の浸水状況（山口県柳井市）

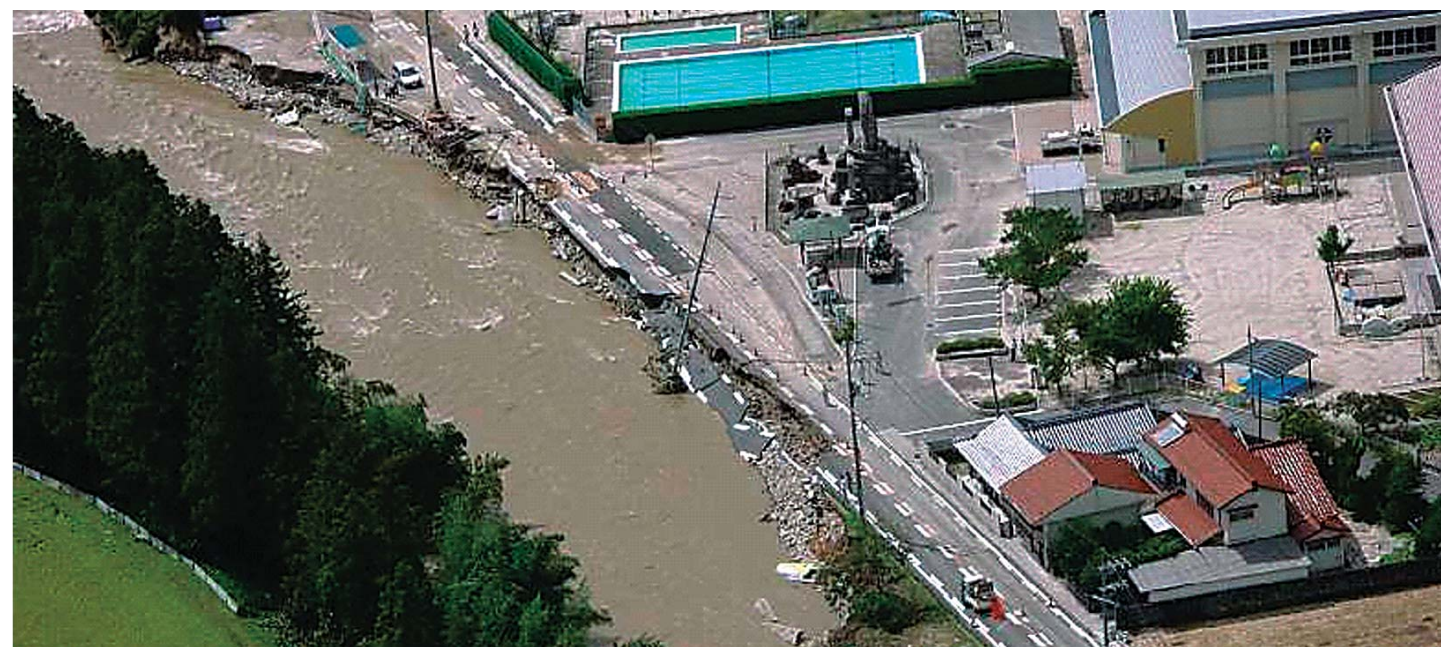
▲ 錦川の出水により橋杭が流出した錦帯橋（山口県岩国市）

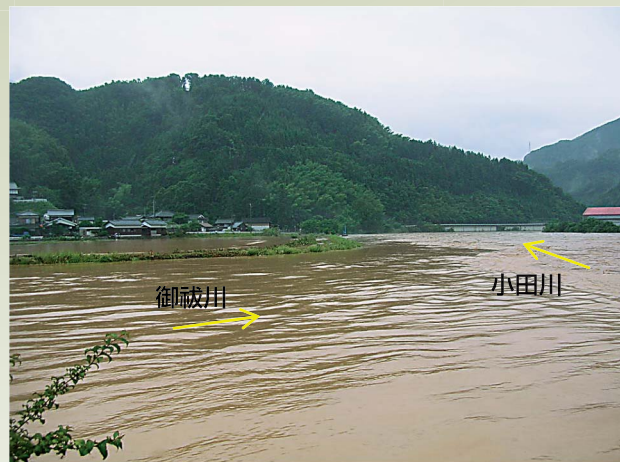
▲ 肱川支川小田川・御碓川の出水状況（愛媛県内子町）

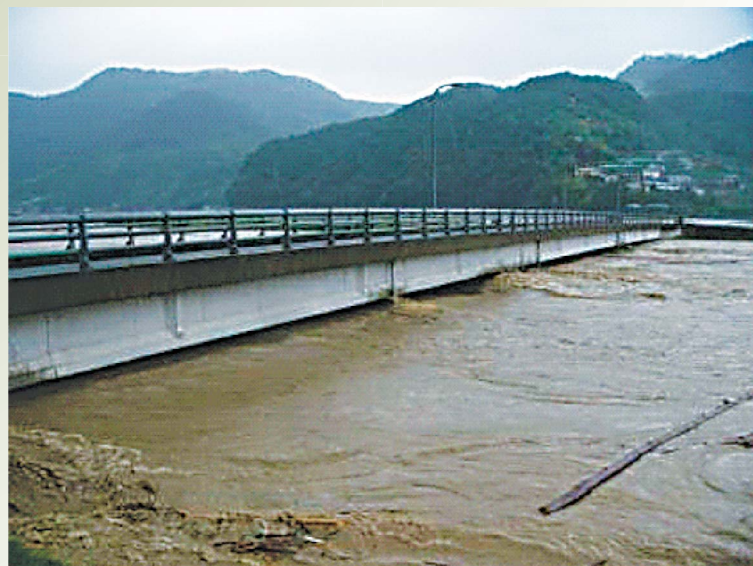
▲ 肱川支川小田川の出水状況（愛媛県内子町）

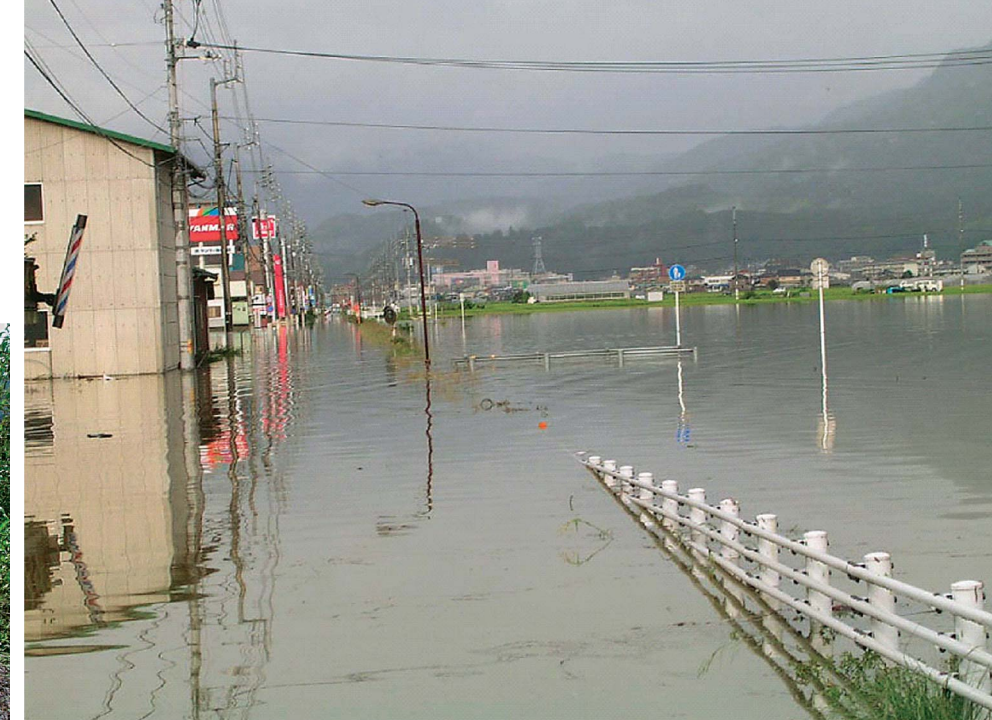
▲ 肱川の浸水状況（愛媛県大洲市）

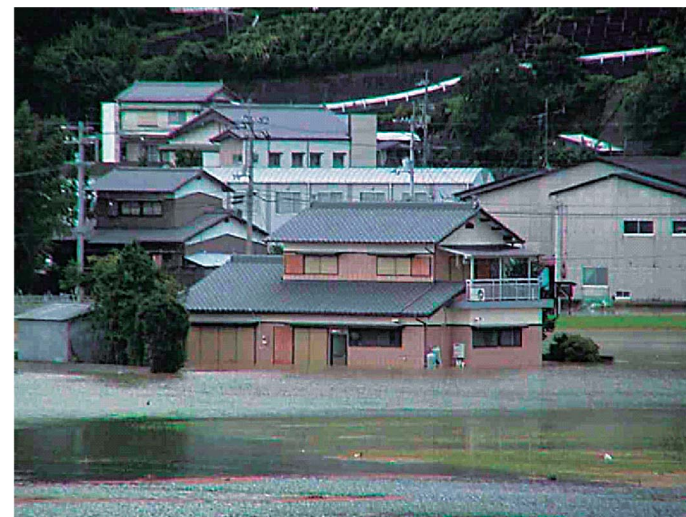
▲ 吉野川の浸水状況（徳島県美馬市）

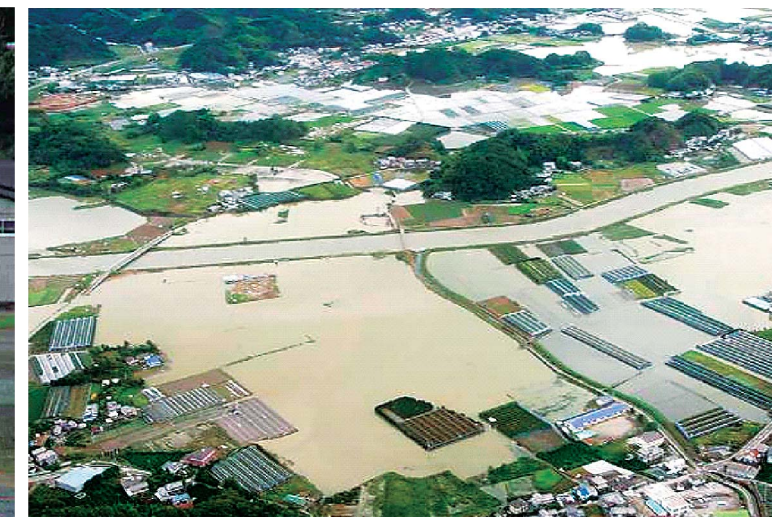
▲ 波介川の浸水状況（高知県土佐市）

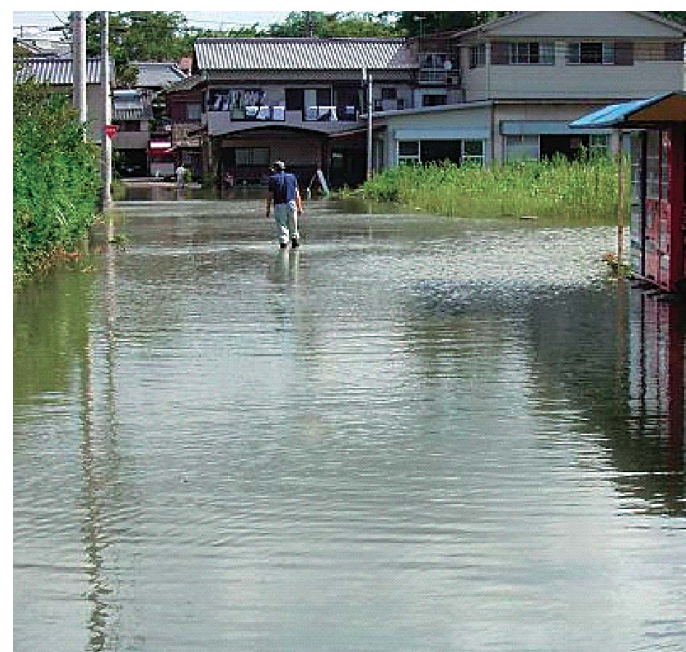
▲ 山田川の浸水状況（高知県宿毛市）

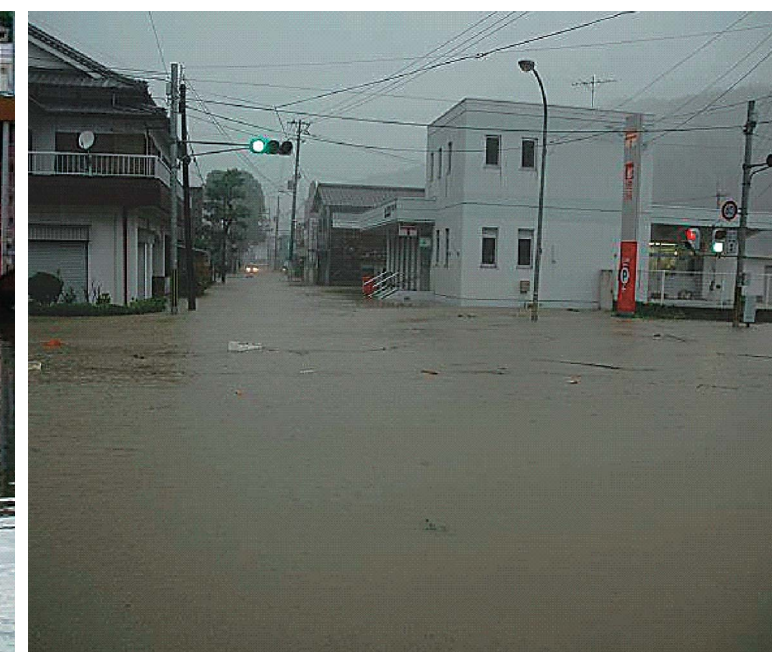
▲ 四万十川の浸水状況（高知県四万十市）

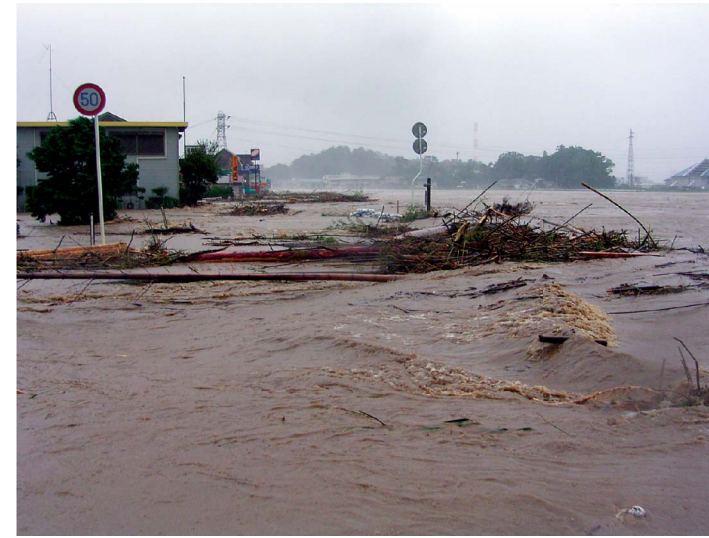
▲ 五ヶ瀬川の越水状況（宮崎県延岡市）

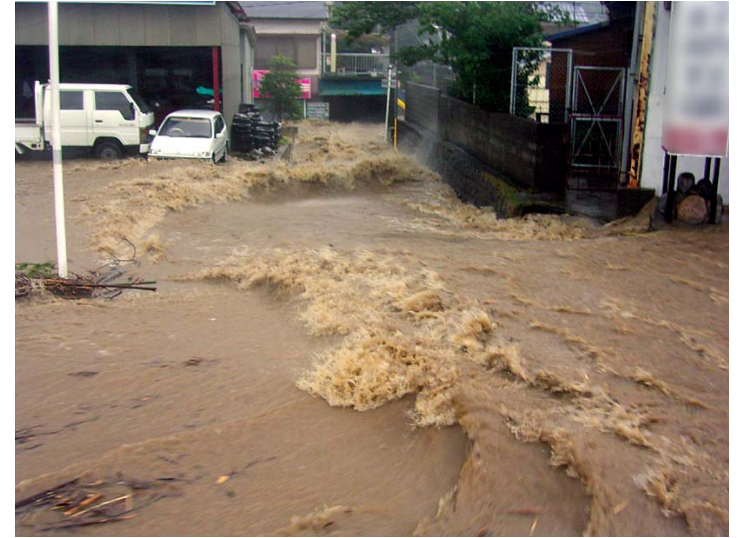
▲ 同左

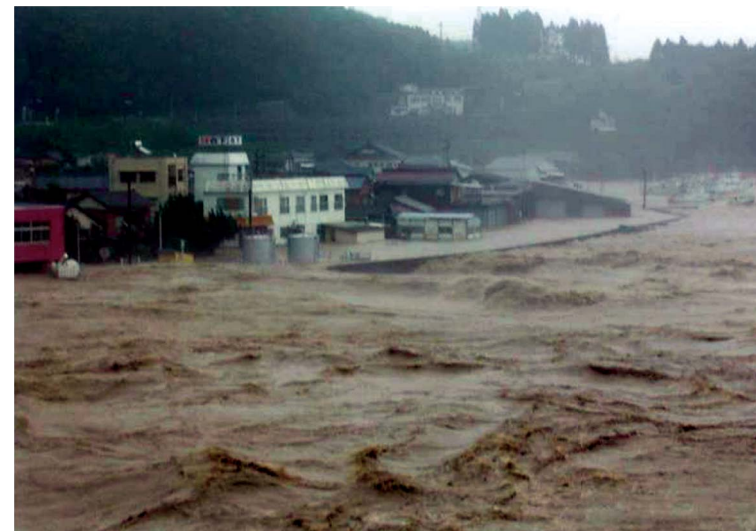
▲ 耳川の出水状況（宮崎県日向市）

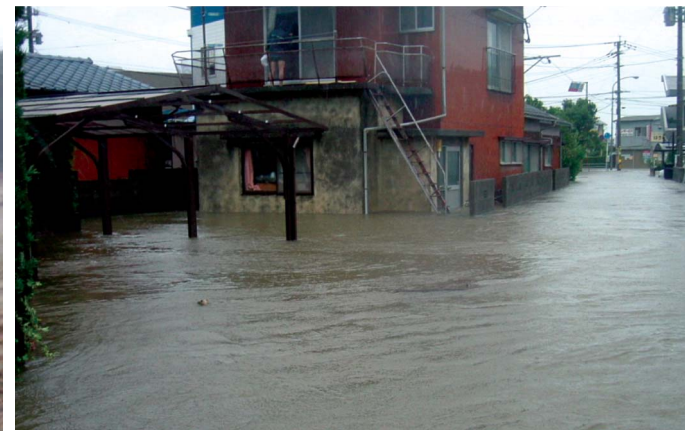
▲ 大野川支川乙津川の浸水状況（大分市）

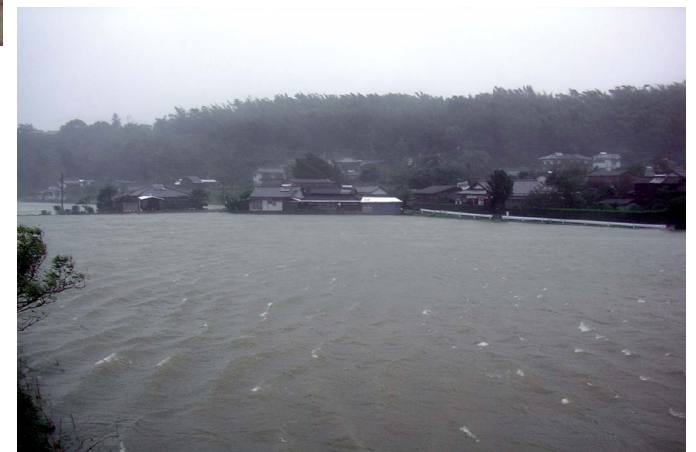
▲ 小丸川の浸水状況（宮崎県高鍋町）

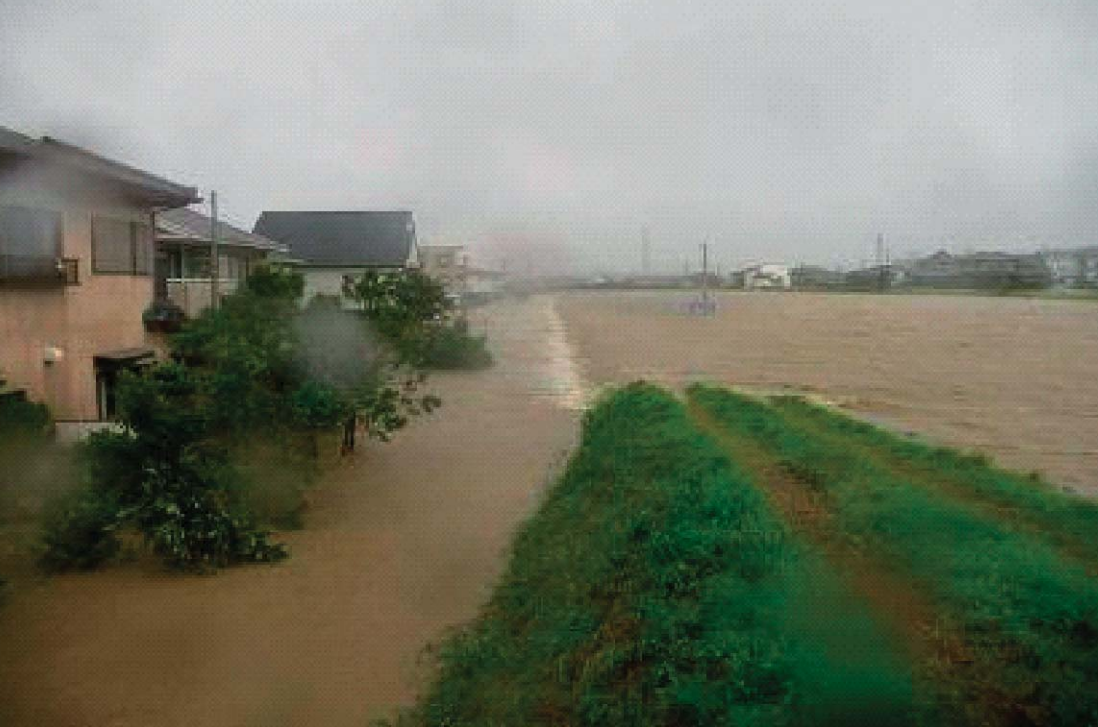
▲ 大淀川支川大谷川の越水状況（宮崎市）

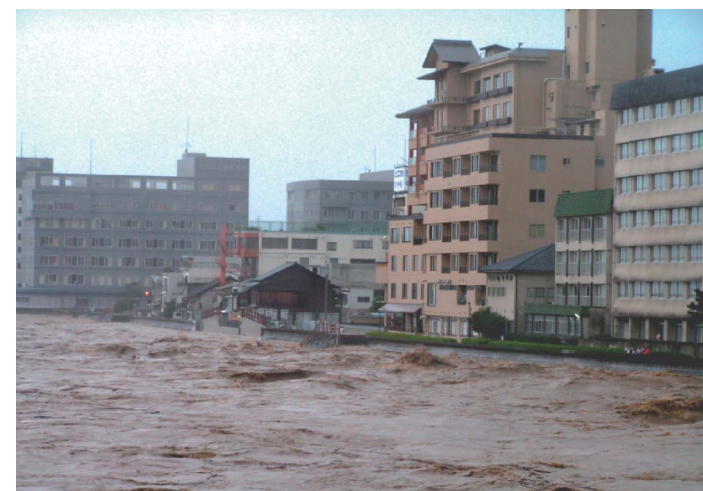
▲ 球磨川の出水状況（熊本県人吉市）

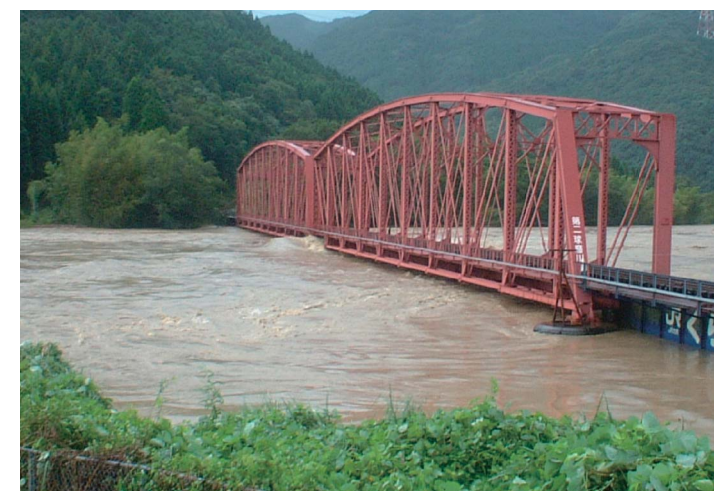
▲ 球磨川の出水状況（熊本県球磨村）

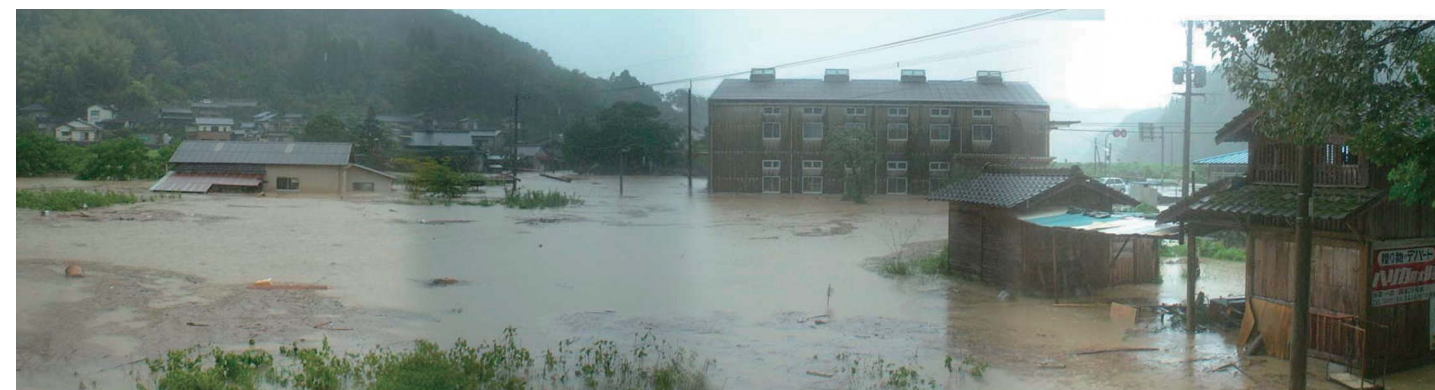
▲ 球磨川支川小川付近浸水状況（熊本県球磨村）

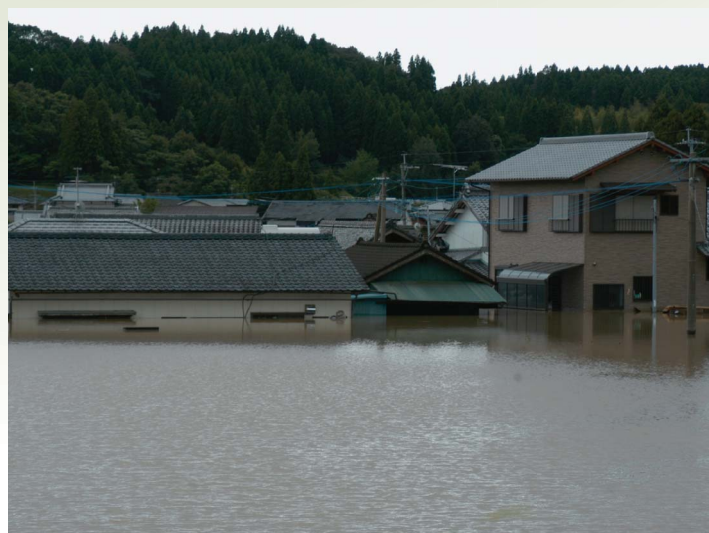
▲ 大淀川の浸水状況（宮崎県高岡町）

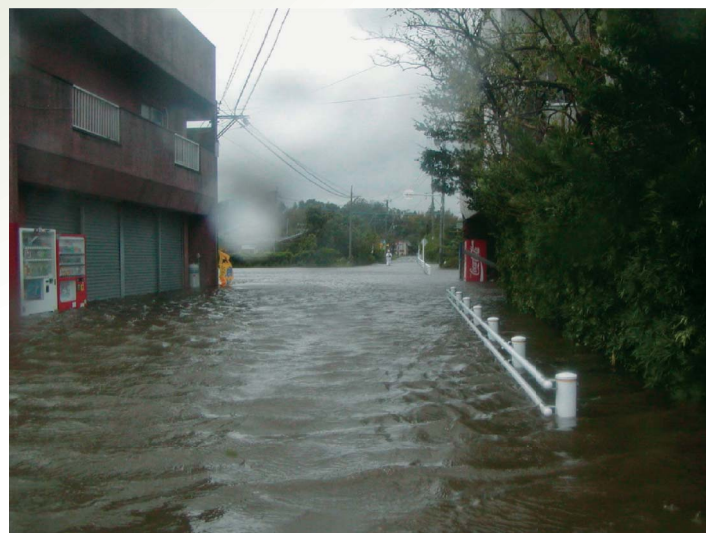
▲ 肝属川の浸水状況（鹿児島県肝付町）

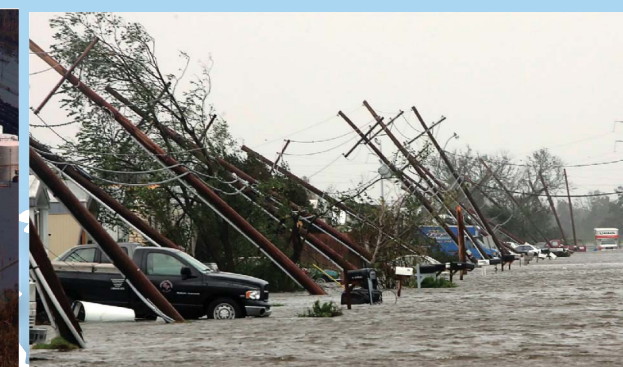
▲ ハリケーンの影響で電柱は倒れ、人々は通りに押し出された (アメリカ・Gretna、ルイジアナ州)
