# 国管理河川23水系28河川ではん濫危険水位を超過

平成19年の国管理河川の出水状況 平成19年10月23日時点

# 河川改修やダム建設によって浸水による被害を軽減

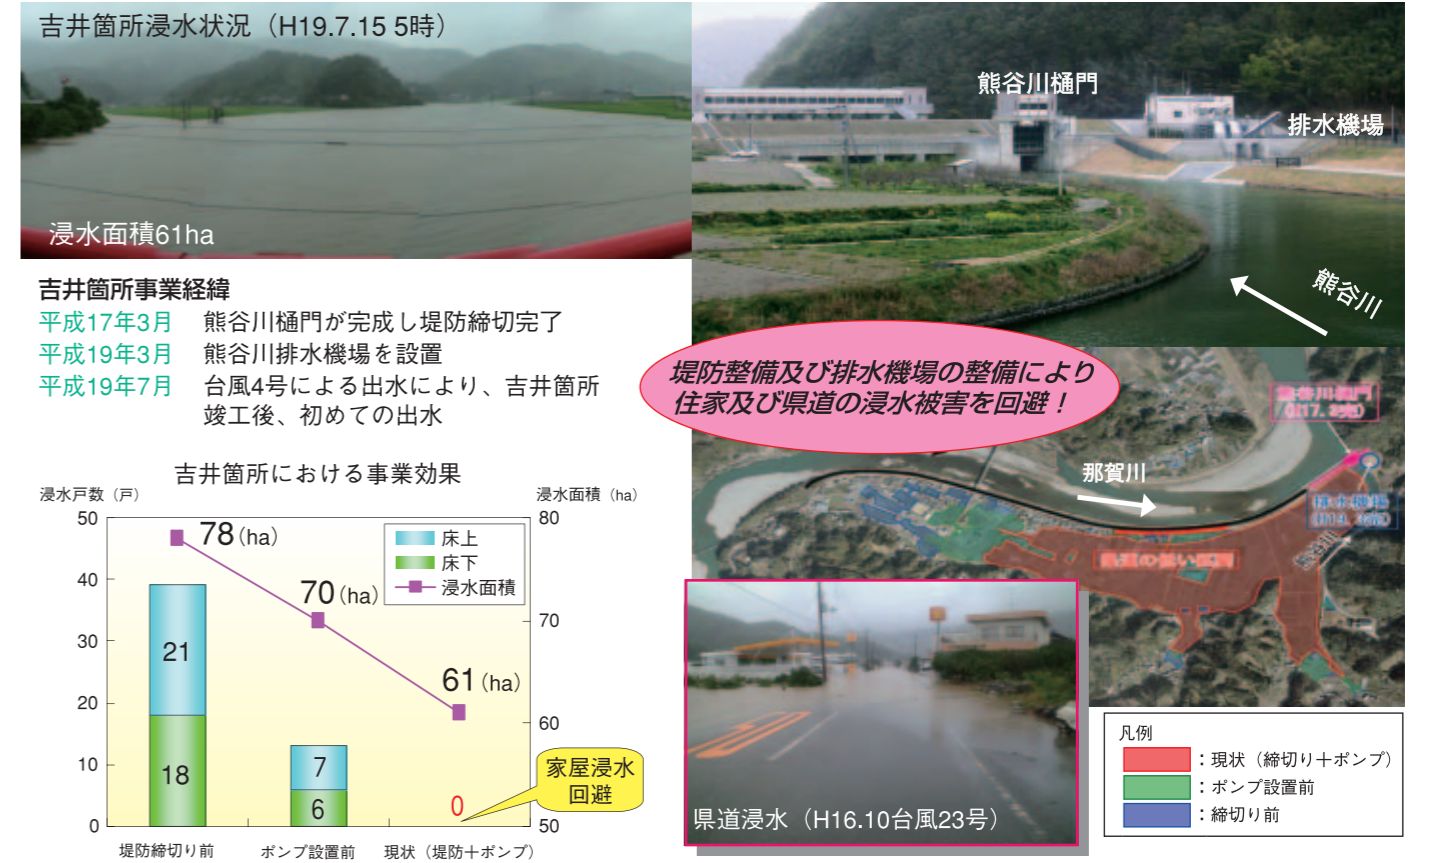
## 堤防と排水機場の整備により被害の発生を防止【那賀川水系那賀川】

那賀川の吉井地区では平成19年7月の台風4号において、堤防整備及び排水機場の整備が完成したことにより、**住家及び県道の浸水被害を回避**できました。

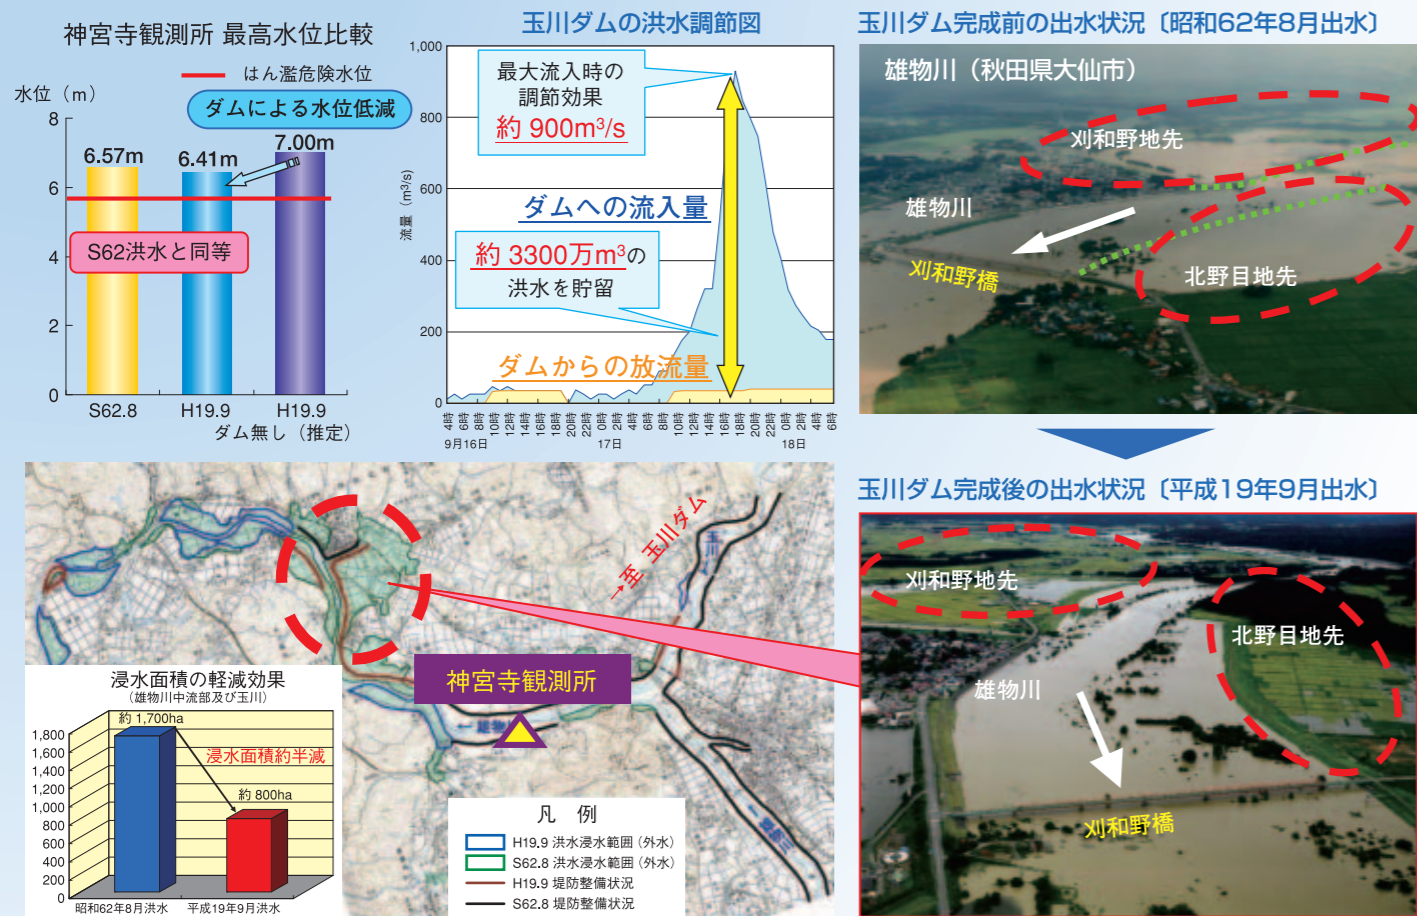
## ■ 堤防整備とダムの洪水調節により浸水被害を軽減【雄物川水系雄物川】

平成19年9月の大雨は、多くの浸水被害が発生した昭和62年洪水と同等規模以上となりましたが、平成2年に完成した玉川ダムの洪水調節によって下流河川の水位の上昇を抑えるとともに、堤防の整備により大幅に浸水被害を軽減しました。

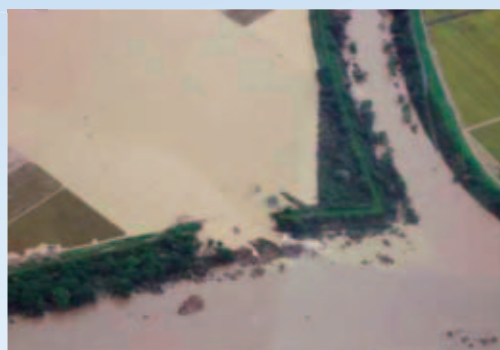
▲ 阿仁川の堤防決壊状況（秋田県北秋田市）

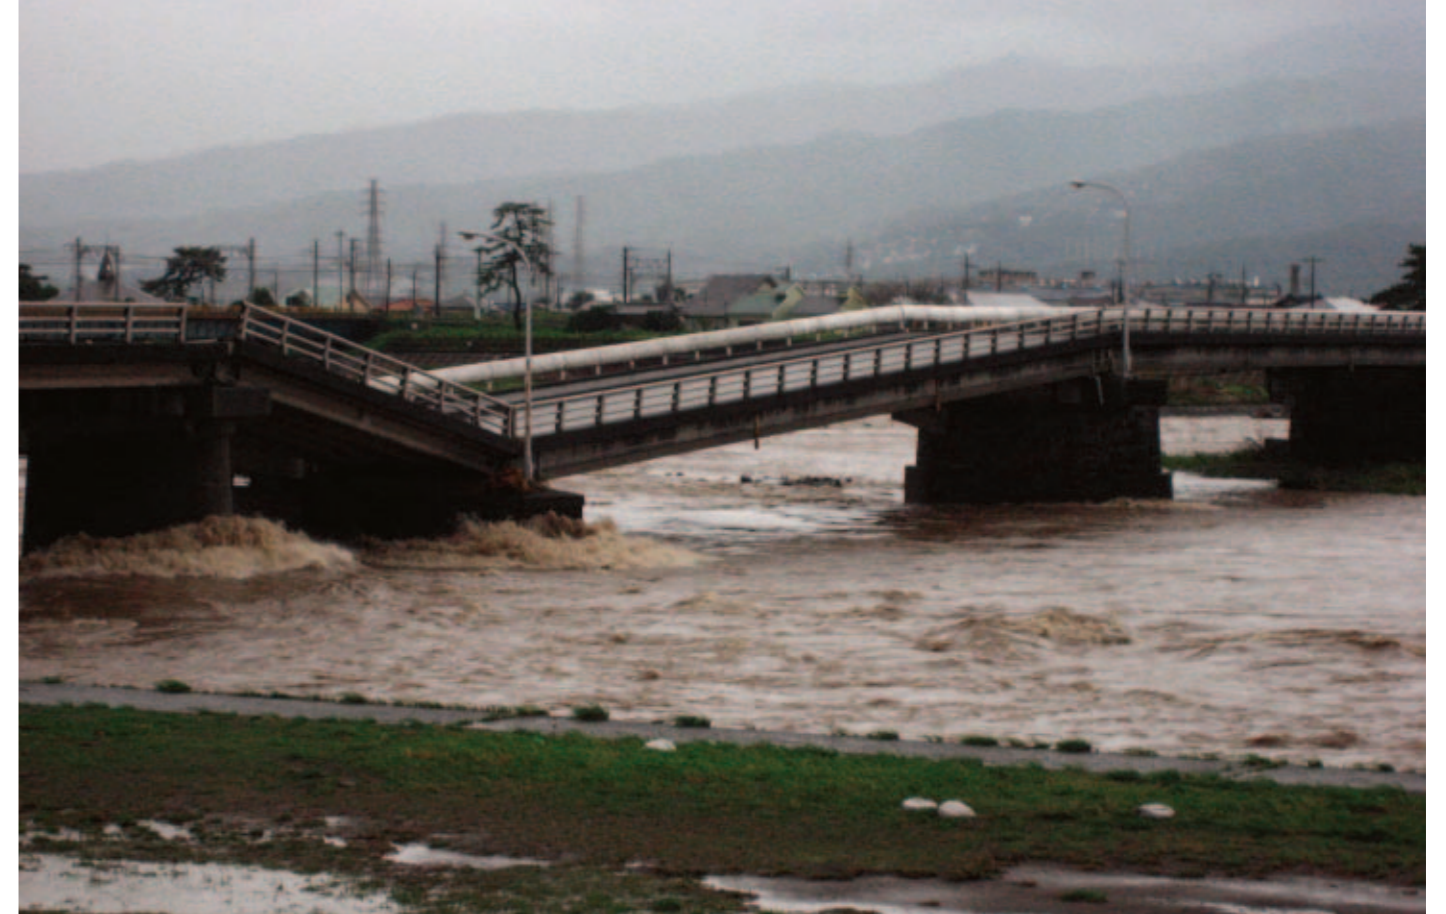
▲ 酒匂川の落橋被災状況（神奈川県松田市）

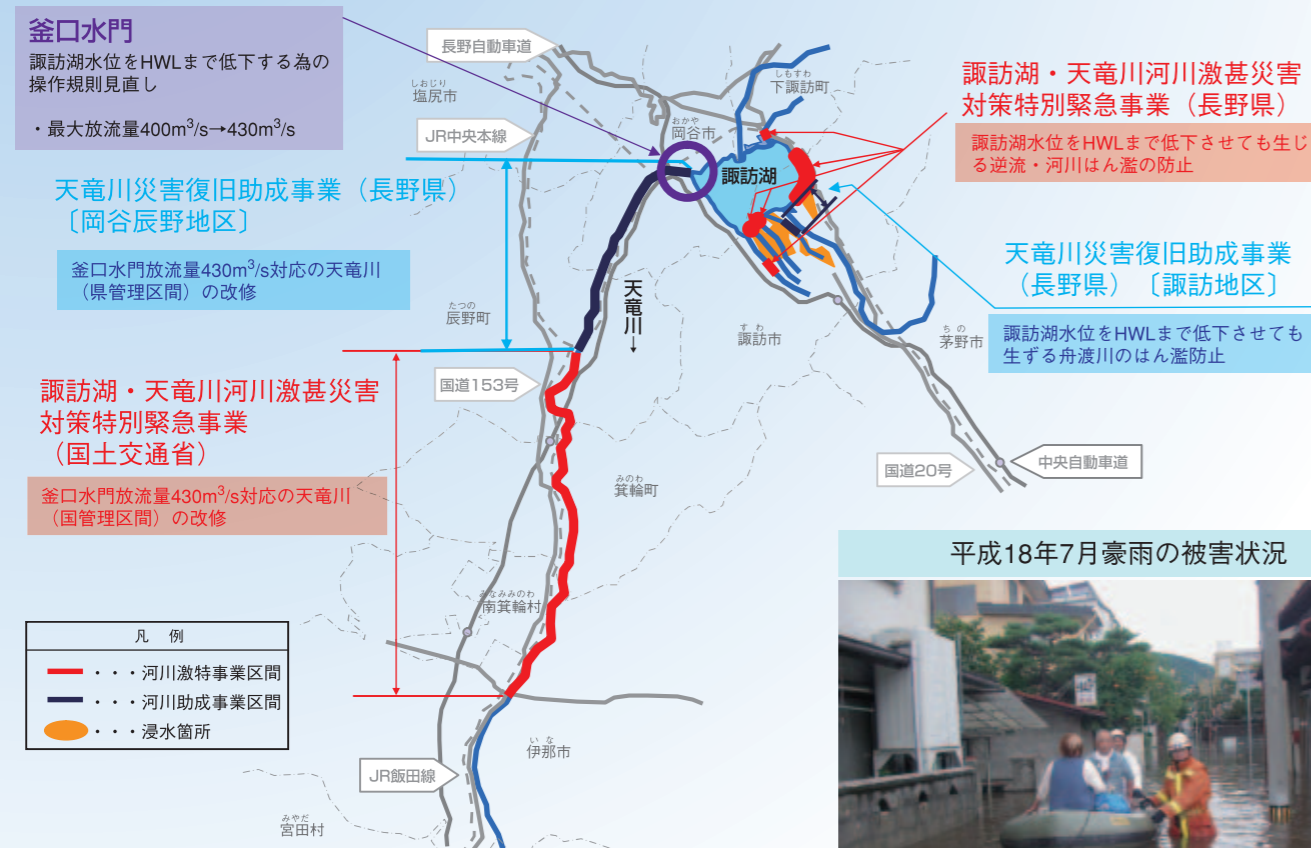
河川激甚災害対策特別緊急事業位置図（災害復旧助成事業含む）

平成18年7月豪雨により諏訪湖の水位が計画高水位を超えたことなどにより、諏訪湖周辺で床上浸水1,076戸、床下浸水1,465戸におよぶ甚大な浸水被害が発生しました。そのため、国土交通省と長野県では浸水被害の軽減を図るために河川激甚災害対策特別緊急事業及び災害復旧助成事業による河川改修を行っています。
