水害レポート'99

平成11年度

集中豪雨や高潮などによる 局所的な被害が頻発した1999年。

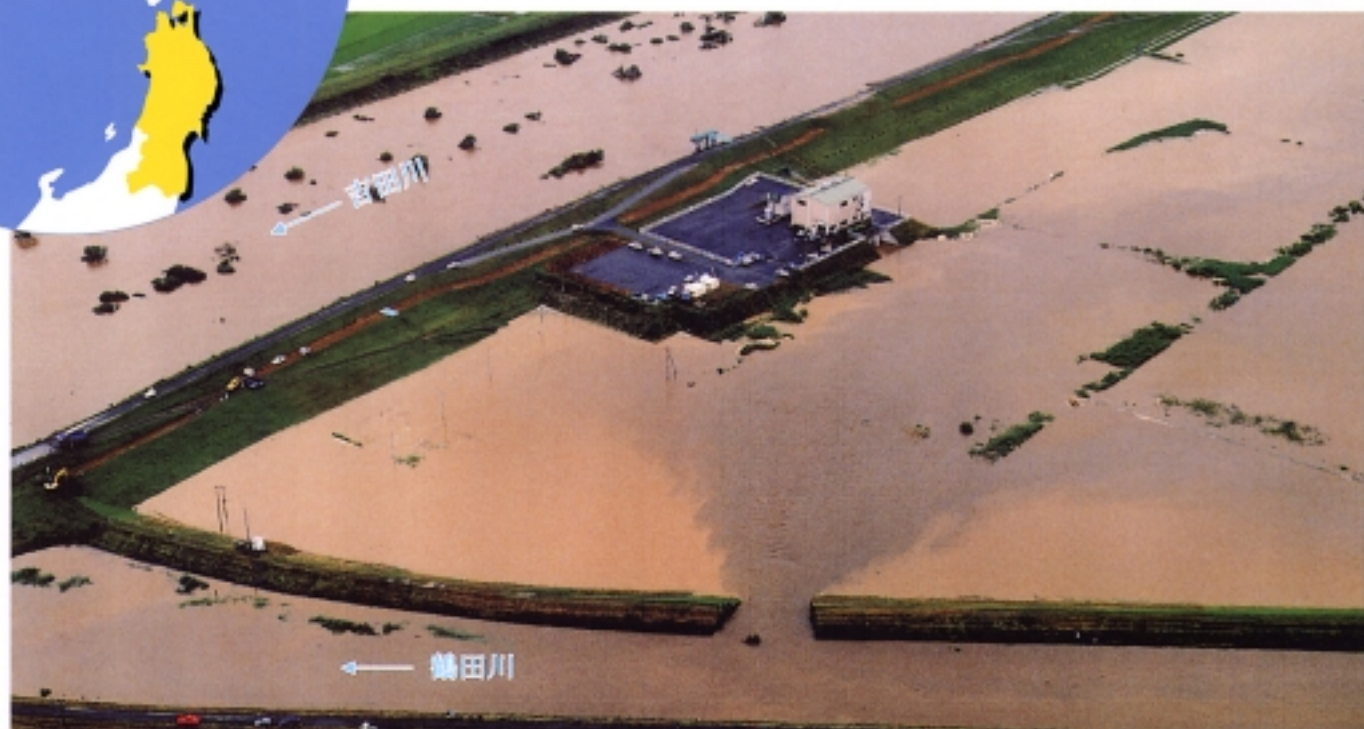
7月14日／高城川水系鶴田川(宮城県松島町)

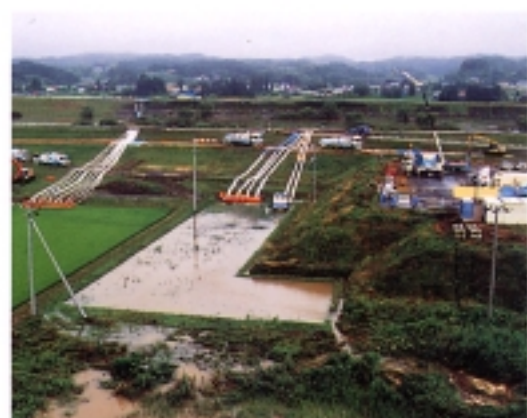
7月14日／鶴田川：破堤箇所排水ポンプ車活動状況(宮城県松島町)

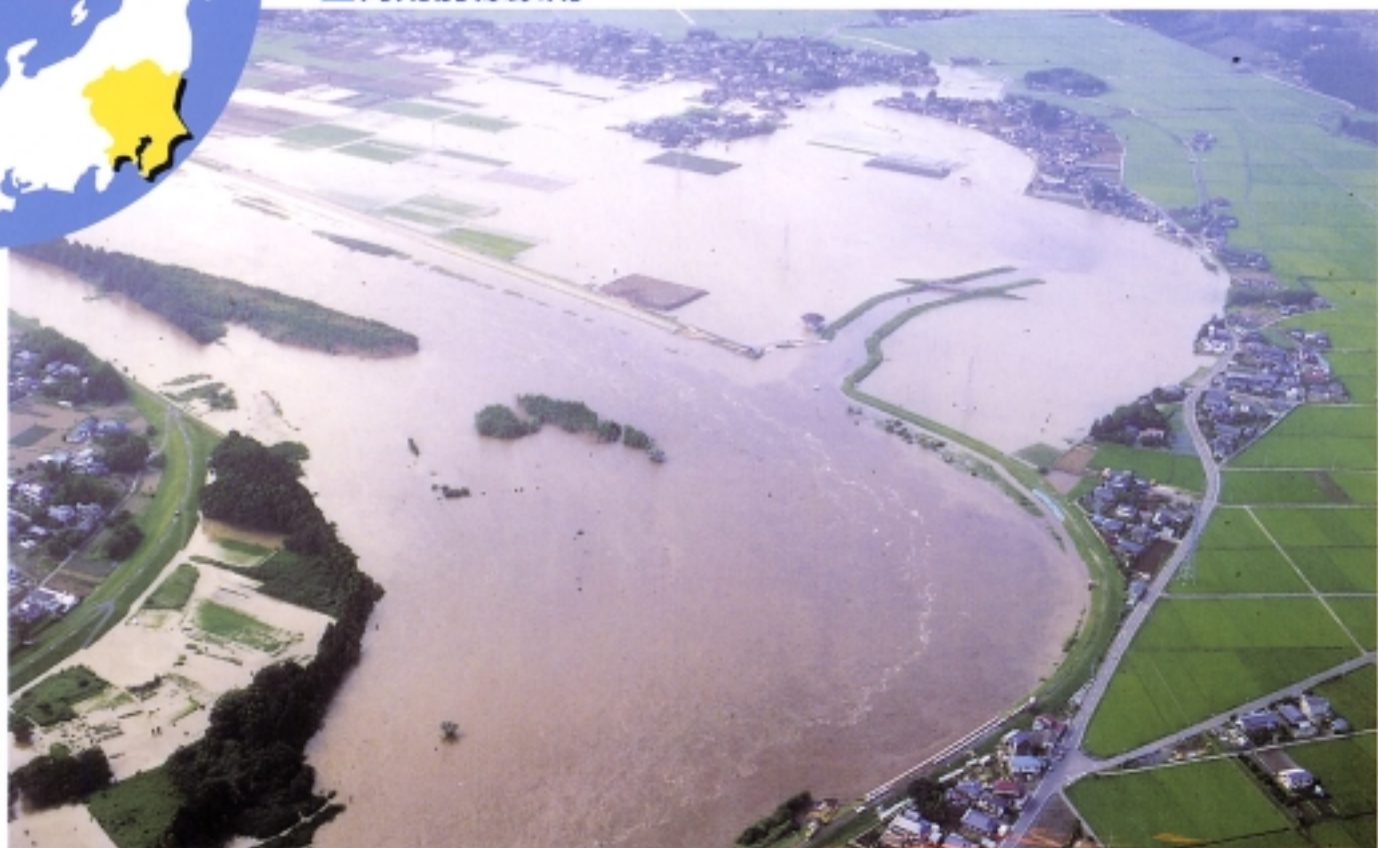
6月29日／那珂川（茨城県水戸市）

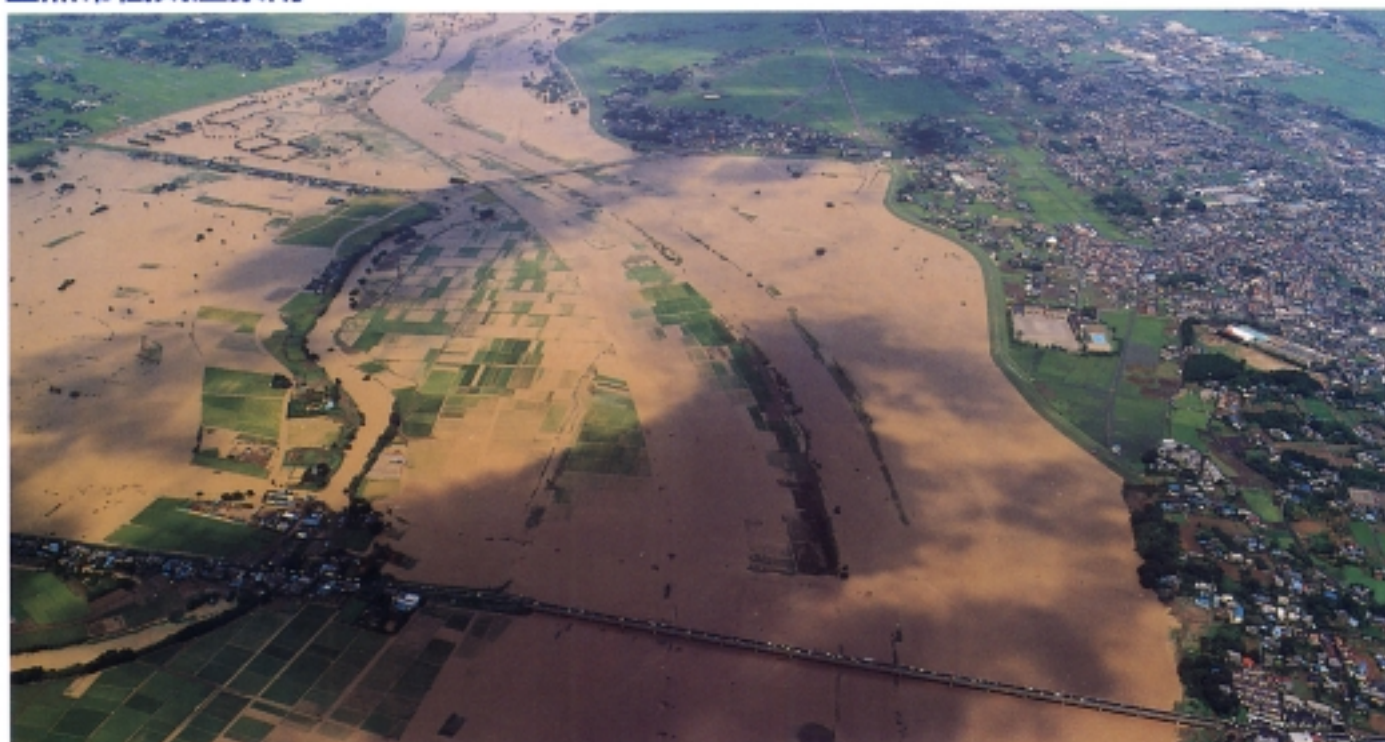
8月14日／荒川上流（埼玉県鴻巣市（左岸）吉見町（右岸））

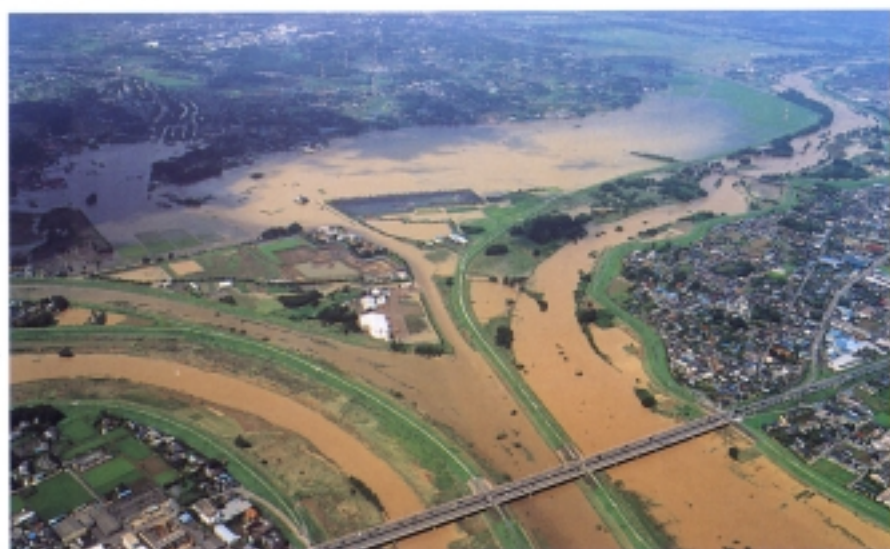
8月14日／荒川水系入間川、小畔川、大谷川、越辺川（埼玉県川越市（右岸）坂戸市（左岸））

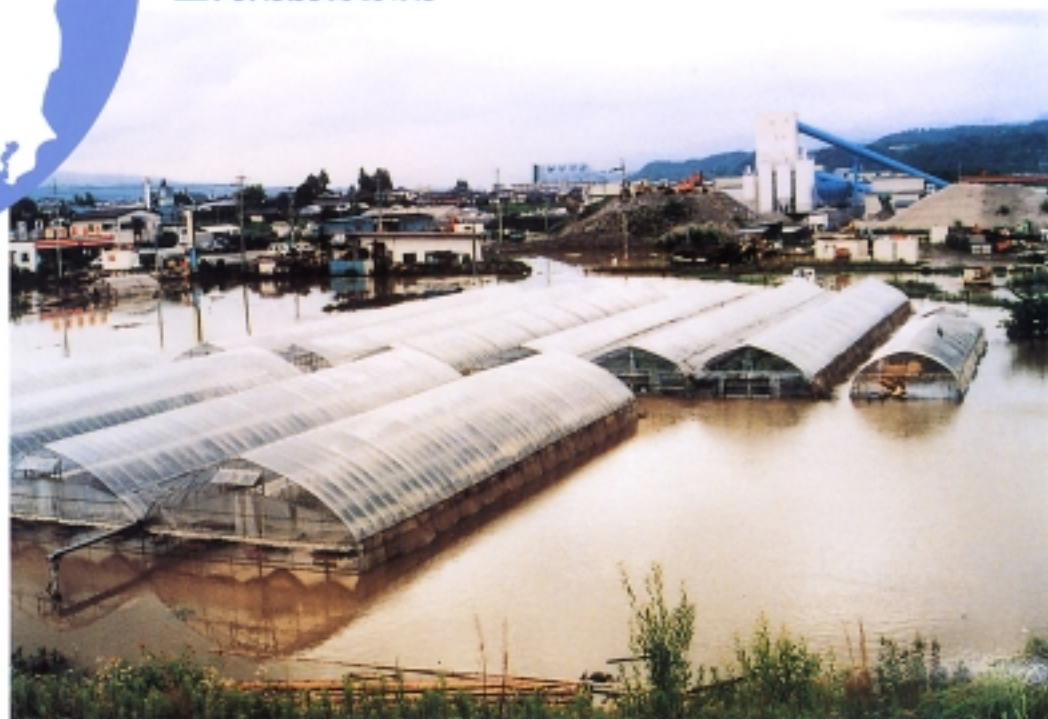
6月30日／天竜川上流(長野県飯田市)

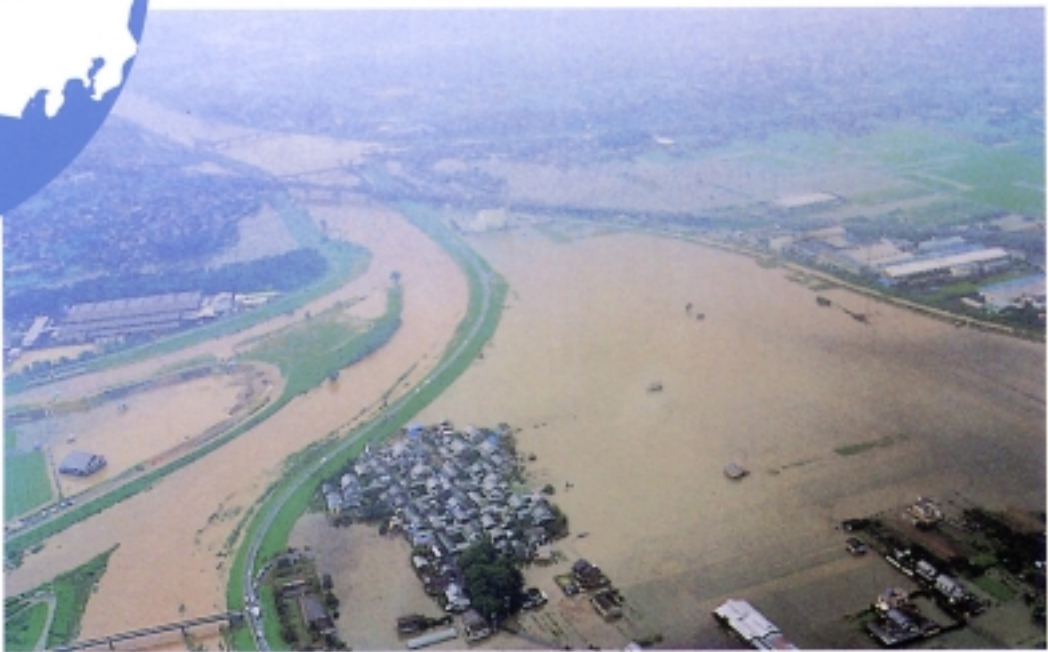
8月11日／大和川：曾我川、飛鳥川合流点付近(奈良県安堵町)

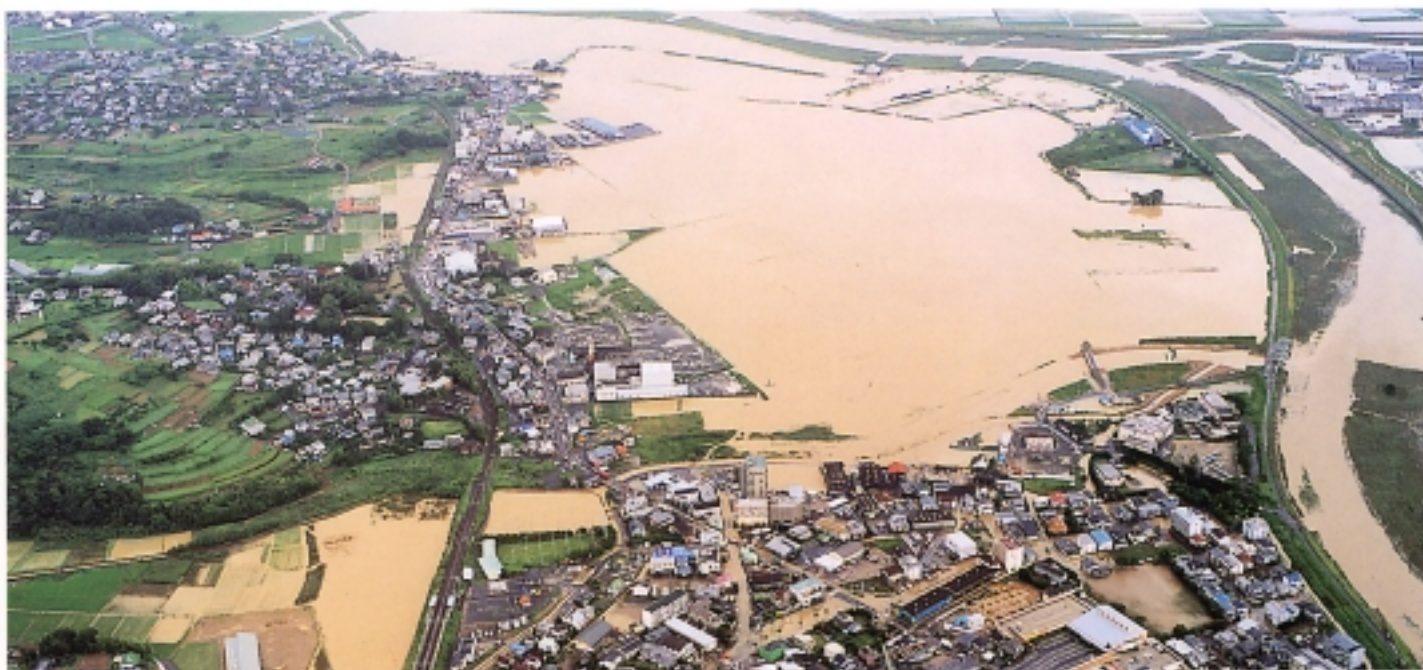
7月23日／本明川(長崎県諫早市)

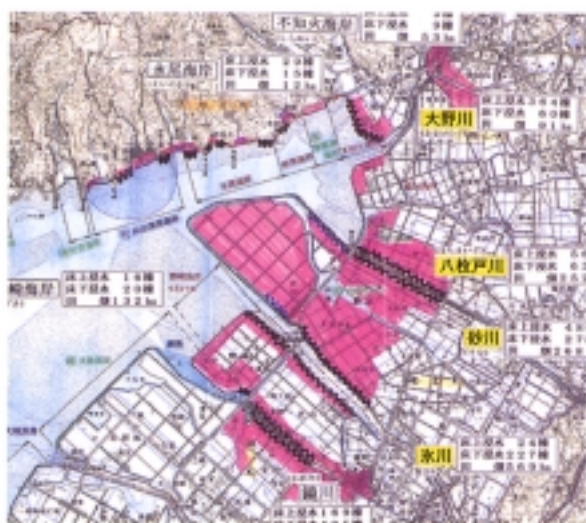
9月24日/高潮による河川等の氾濫状況(熊本県:松橋町・竜北町・小川町)
(~~~~は越水箇所)

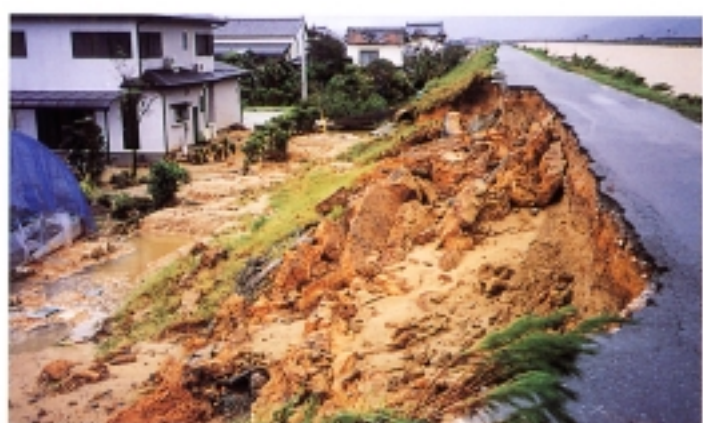
砂川:堤防越流あと(熊本県竜北町)

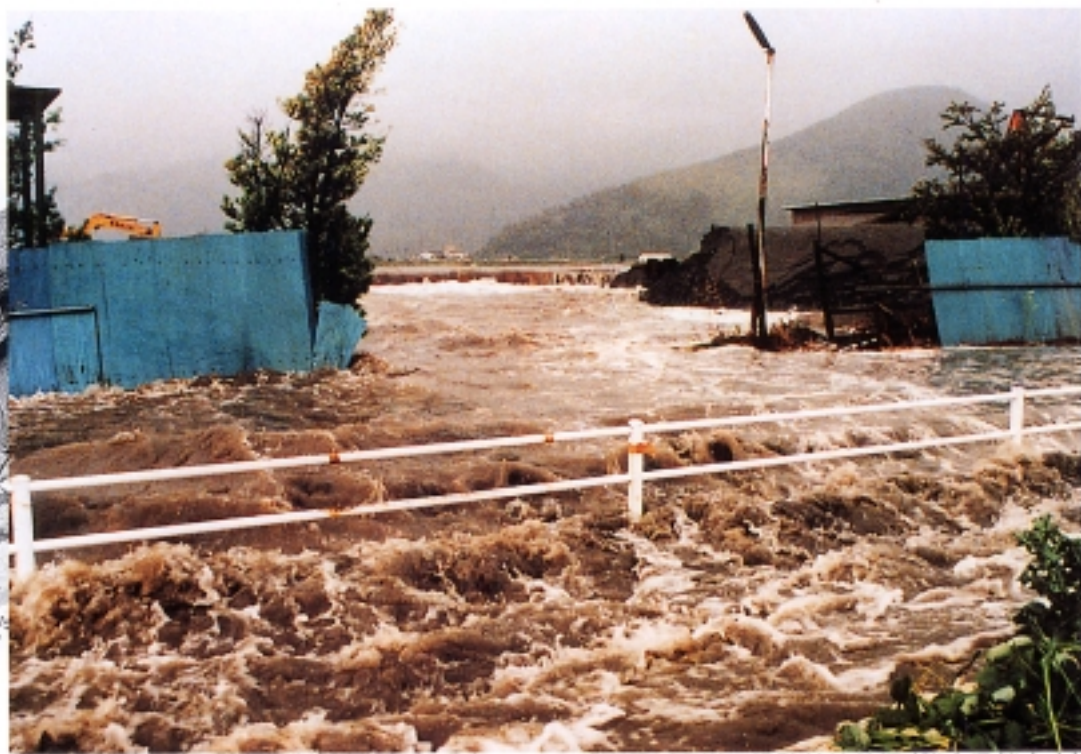
9月24日/白川：堤防越流状況(熊本県熊本市)
