治水事業の効果

【H23.7新潟・福島豪雨】これまでの河川整備が効果を発揮した事例

【H23.9台風15号】これまでの河川整備が効果を発揮した事例(庄内川)

東日本大震災で河川堤防が果たした役割(阿武隈川) 【堤防は重要な避難場所】

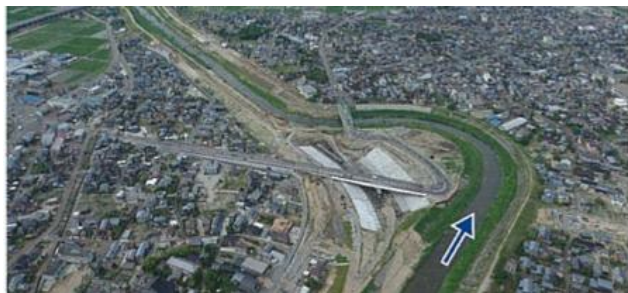
刈谷田川 中之島大橋

①河道屈曲部の流路の是正

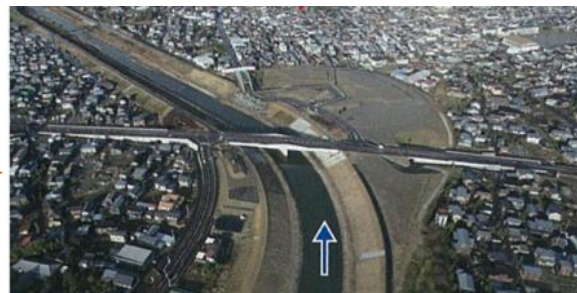
河道付替・築堤

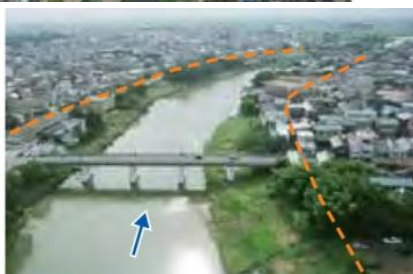
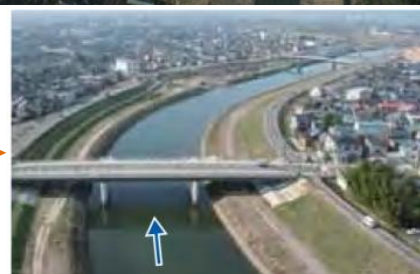
五十嵐川 常磐橋

②築堤・河道掘削

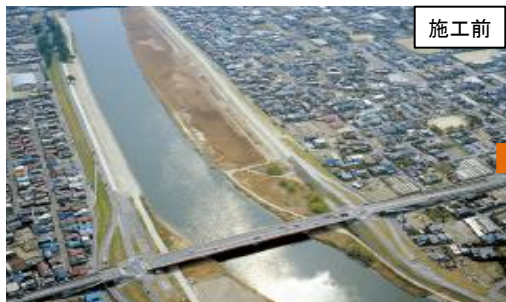
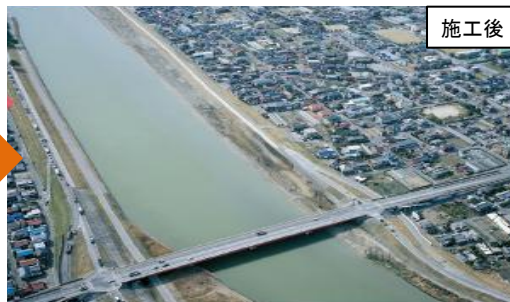
河道掘削：名古屋市中川区

横断面図ポンチ絵

- 平成12年9月の東海豪雨を契機に、平成12年度から平成16年度に築堤、堤防の強化、河道掘削等を実施。
- 今回の台風15号では、場所によっては平成12年東海豪雨時よりも多くの雨量を記録したが浸水被害は激減。

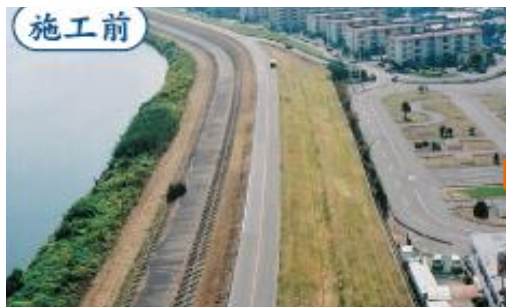
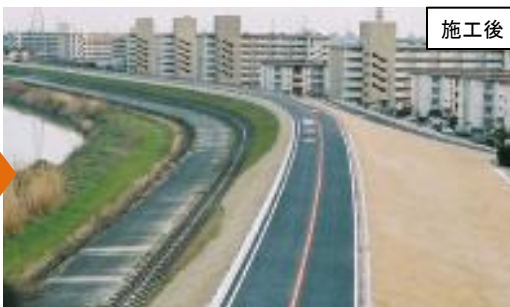
築堤：大治町大字ハツ屋

横断面図ポンチ絵

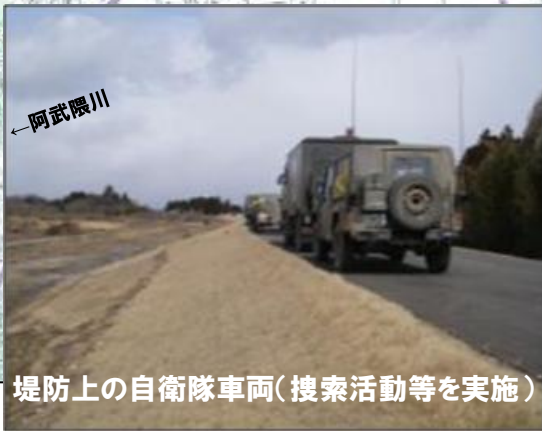
阿武隈川左岸の寺島地区の堤防に、
地区住民のほぼ全員の60名が最長
3日間避難して難を逃れた。

堤防上の自衛隊車両(捜索活動等を実施)

「阿武隈川左岸4km付近の寺島地区(約44戸)の住民は、大津波警報が出た時、近くに高い場所が無いため、阿武隈川の左岸堤防に逃げた。海からの津波と川を遡上してきた津波の挟み撃ちに合い、もうダメかと諦めたが、越水することも、また堤防が崩れることも無く命拾いした。おかげで寺島地区には犠牲者が1人もいない。自衛隊もこの堤防は頑丈だと言っていた。質的整備をしてもらって本当によかった。」

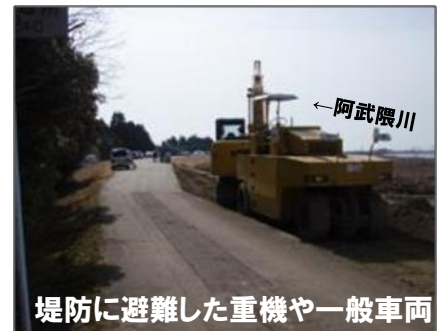
堤防に避難した重機や一般車両
