東日本大震災からの復旧・復興への歩み — 下水道施設 —

下水道の被災・復旧状況総括

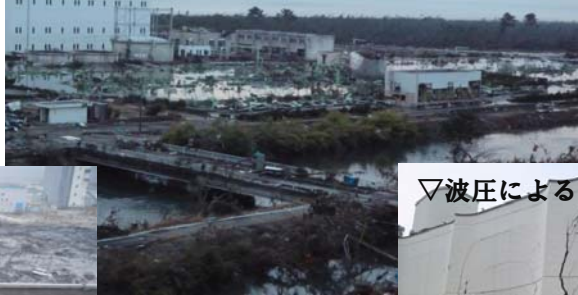
▽津波による壊滅的被害

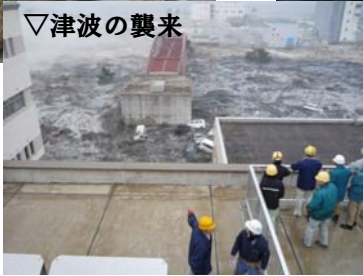
▽津波の襲来

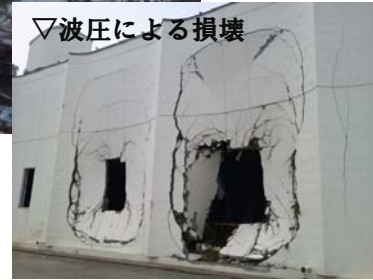
▽波圧による損壊

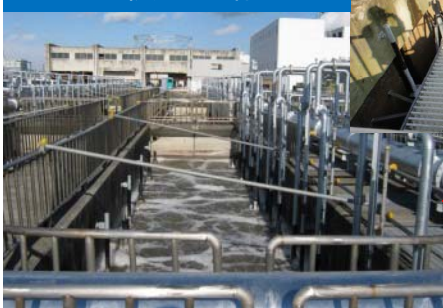
○流入汚水の一部を既存の土木施設を活用した生物処理（ひも状ろ材を用いた接触酸化法）を実施（H24.1末）。

○流入汚水の全量を既存の土木施設を活用した生物処理を実施（H24.4）。

生物処理の様子

ひも状ろ材

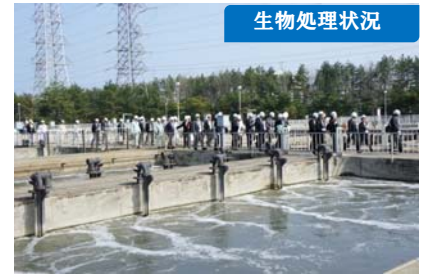
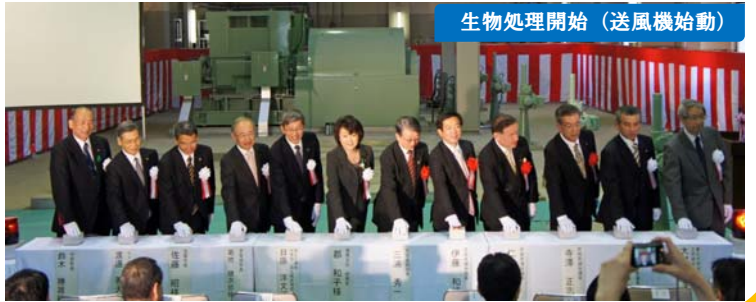
○仮設の設備による「簡易曝気処理」から水処理施設の一部を震災前同様の「生物処理」へ移行(H24.4)。

生物処理状況

生物処理開始 (送風機始動)

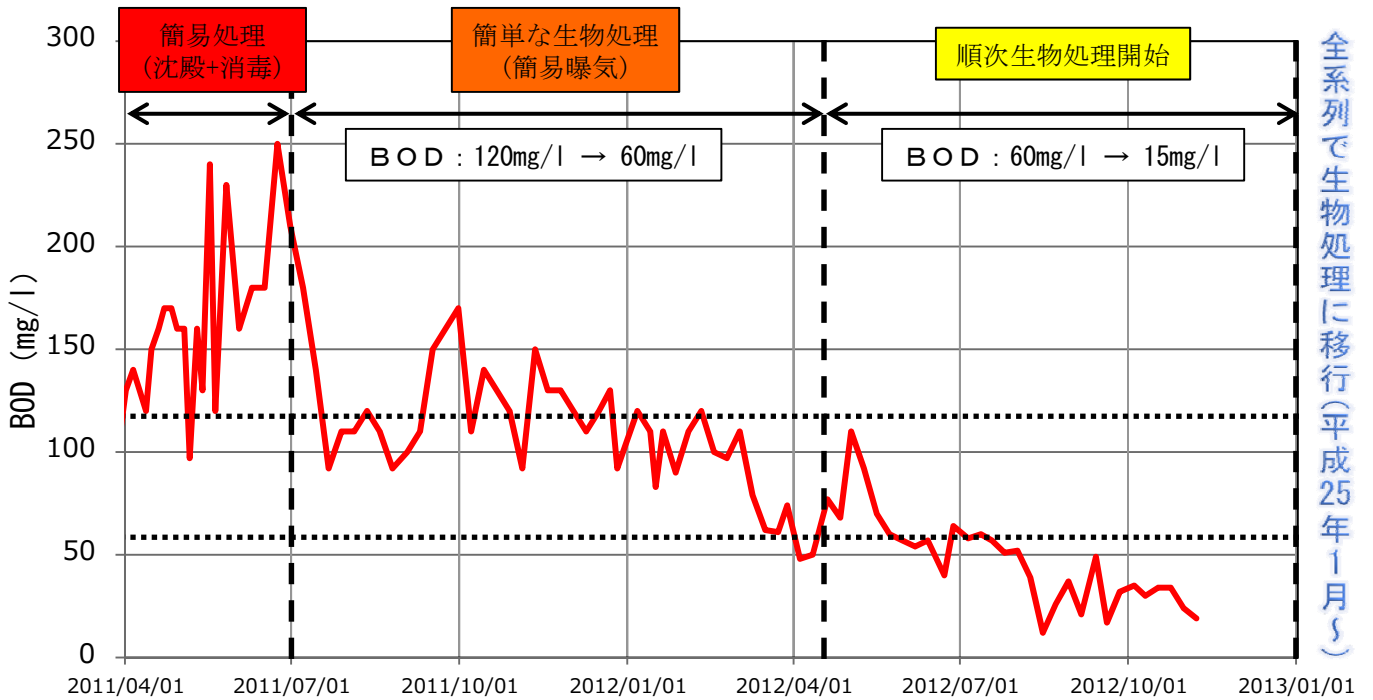
段階的応急復旧による処理水質のレベルアップ

— 仙塩浄化センターの例 —

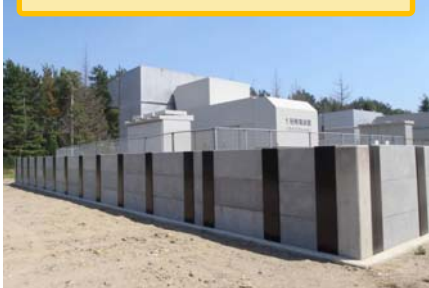
防水壁の設置 (仙塩浄化センター)

復旧に合わせた津波対策の実施

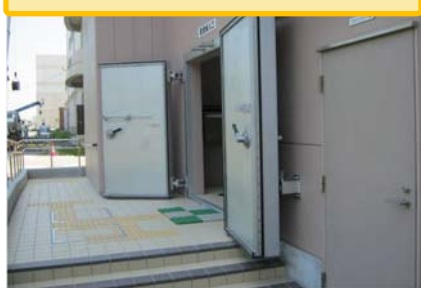
防水扉の設置 (南蒲生浄化センター)

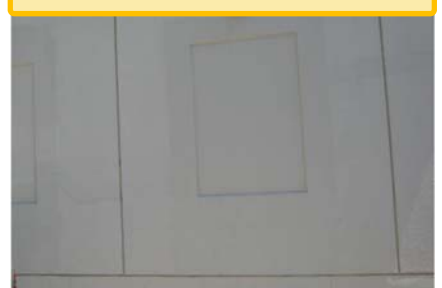
開口部の閉塞 (南蒲生浄化センター)
