# 平成26年8月豪雨による 広島県で発生した土砂災害への対応状況

1) 場所 : 広島県 広島市 <sup>あさみなみ</sup>安佐南区、<sup>あさきた</sup>安佐北区

2) 発災日 : 平成26年8月20日(水)

国土交通省 砂防部

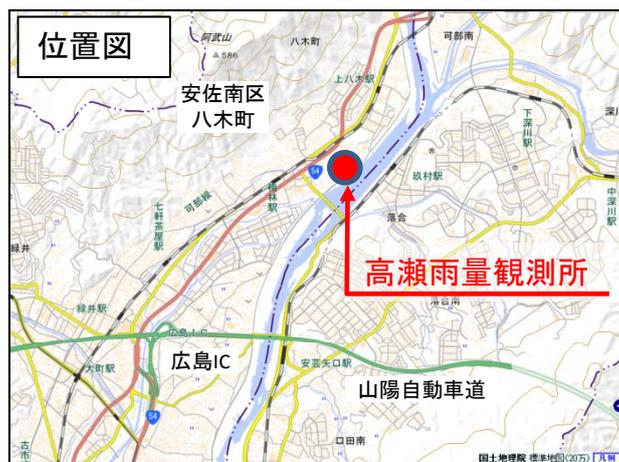
- ・観測所名 : 高瀬(たかせ)雨量観測所<国土交通省所管>
- ・所在地 : 広島市安佐南区八木5丁目

最大24時間雨量 : 247.0mm (8/19 4:00- 8/20 4:00)  
最大3時間雨量 : 187.0mm (8/20 1:00-4:00)  
最大時間雨量 : 87.0mm (8/20 2:00-3:00)

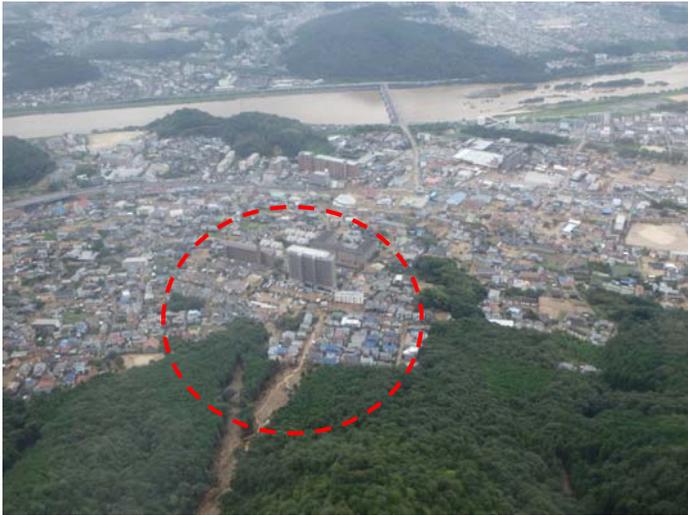
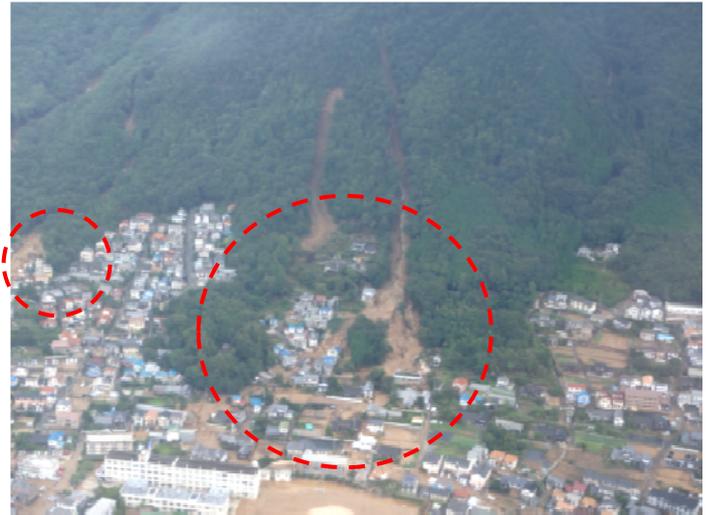
あさみなみ やぎ  
安佐南区 八木地区

※ 赤丸で囲んだ箇所が、崩壊していることを確認

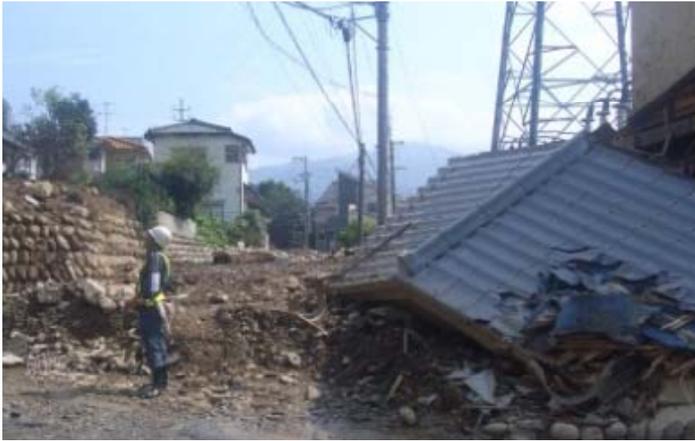
着手前

八木四丁目における堆積土砂の除去

・安佐南区および安佐北区において、緊急事業を実施するために必要となる道路に堆積した土砂の除去を8月23日から実施し、9月19日に作業完了。  
土砂撤去延長 L=1, 604m

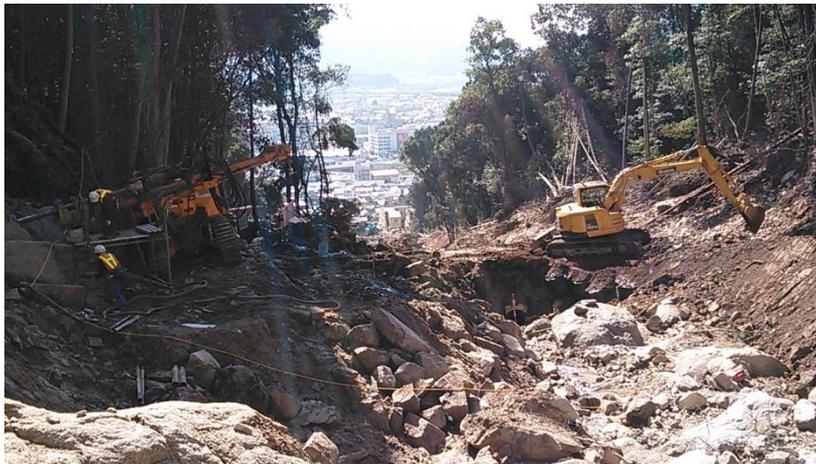
強靱ワイヤーネット工施工状況  
(アンカー孔掘削中)  
(小原山川 八木3丁目)

応急対策として、強靱ワイヤーネット工の設置作業に9月29日に着手。

- 土石流に対する応急対策として、リング状の鋼材をつなぎ合わせたネットタイプの構造物を渓流に設置する工法です。
- 渓流の両岸にアンカーを施工し、地山に連結します。
- 砂防堰堤完成までの応急対策として、再度災害防止・軽減のため緊急的に施工します。

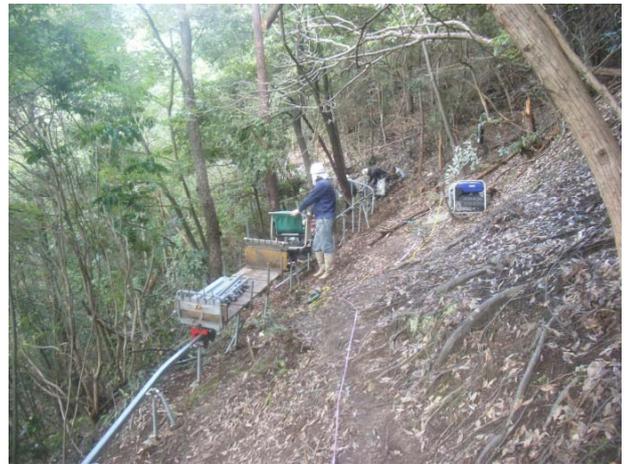
強靱ワイヤーネット工施工状況  
(モノレール設置中)  
(神宮川 緑井7丁目)

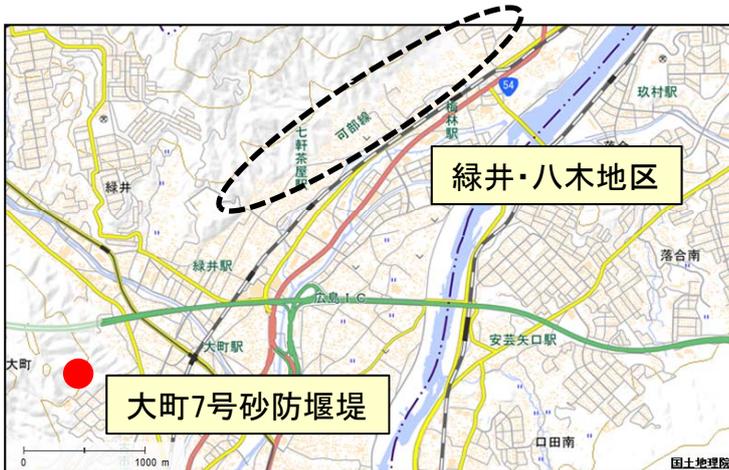
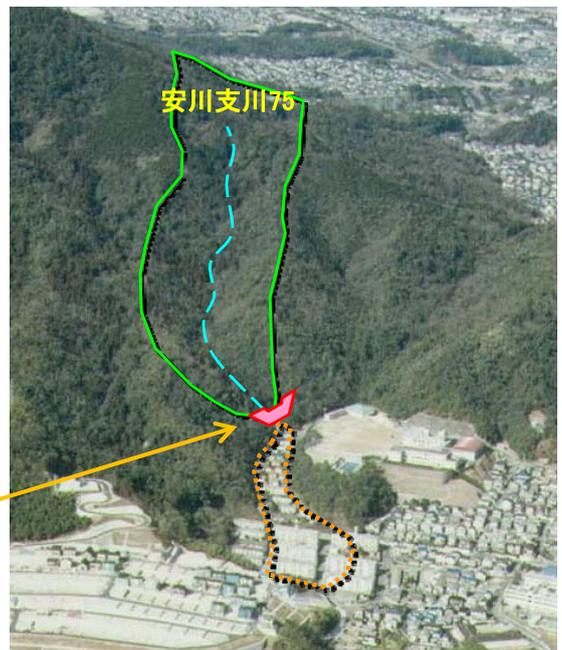
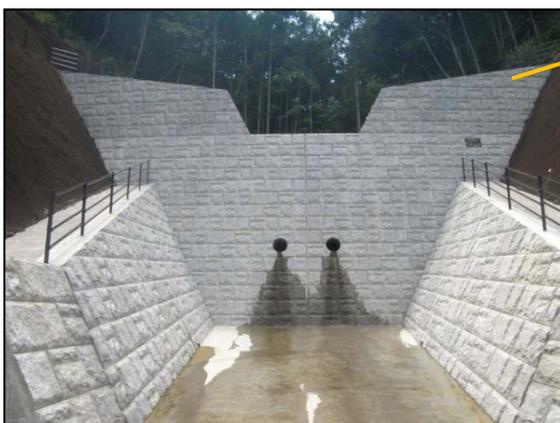
安佐南区大町西2丁目

安佐南区大町地区では砂防堰堤が整備されており、土石流を捕捉し人家への被害を防止した。

大町7号砂防堰堤  
H=9.0m, L=32.0m

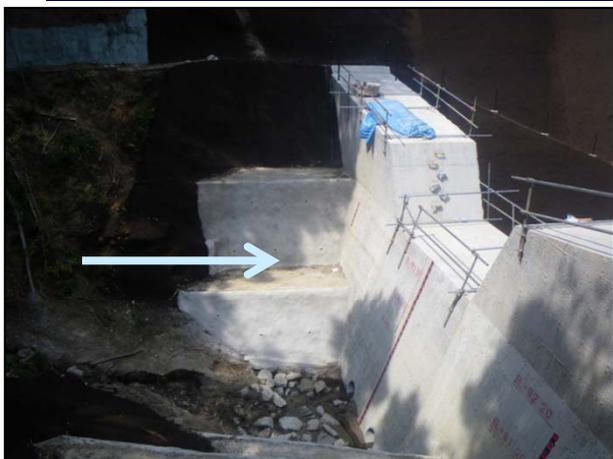
土石流発生前 (H26. 7. 22)

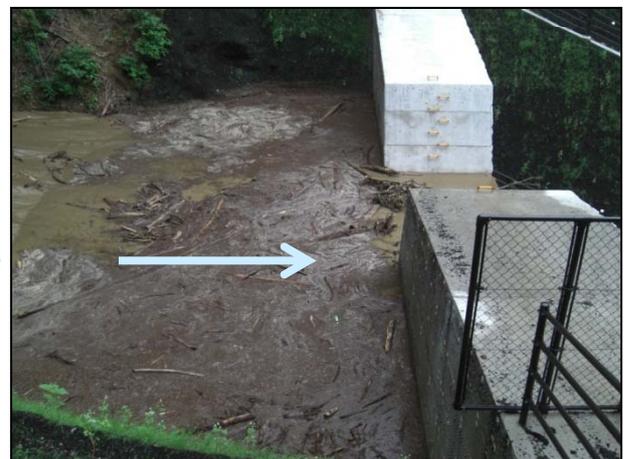
土石流発生直後 (H26. 8. 20)
