# 土砂災害対策の強化に向けた検討会

## 討議資料

国土交通省 水管理・国土保全局 砂防部

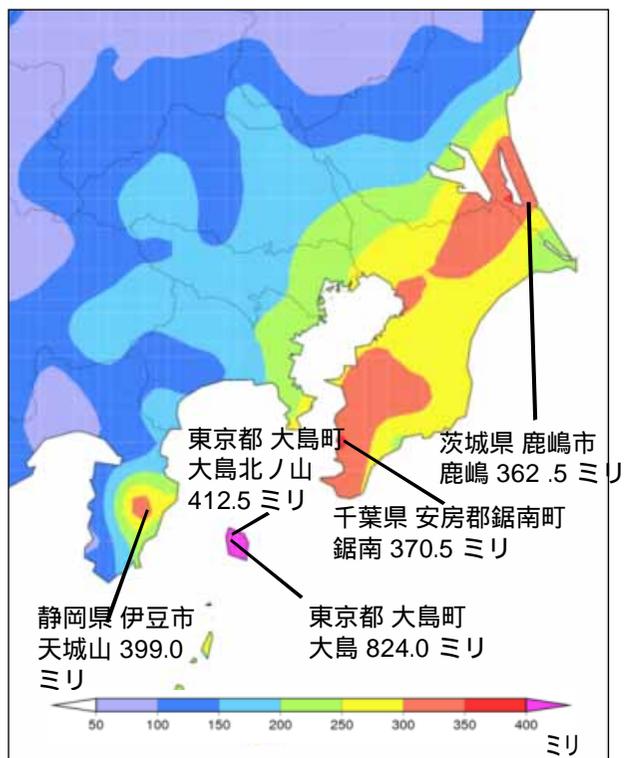
平成25年10月14日～16日の総降水量

東京都大島町では、台風がもたらす湿った空気の影響で、16日未明から**1時間100ミリを超える猛烈な雨が数時間降り続き**、24時間の降水量が800ミリを超える大雨。

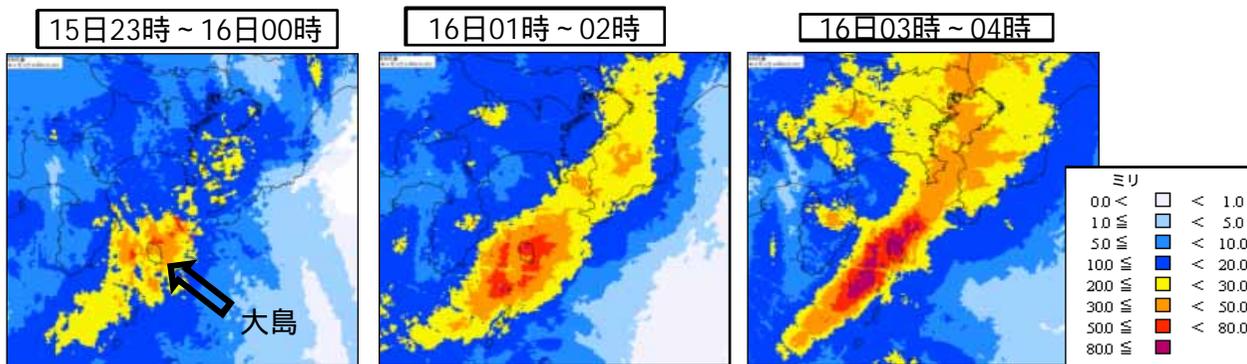
平成25年10月15日夜～16日朝:1時間雨量

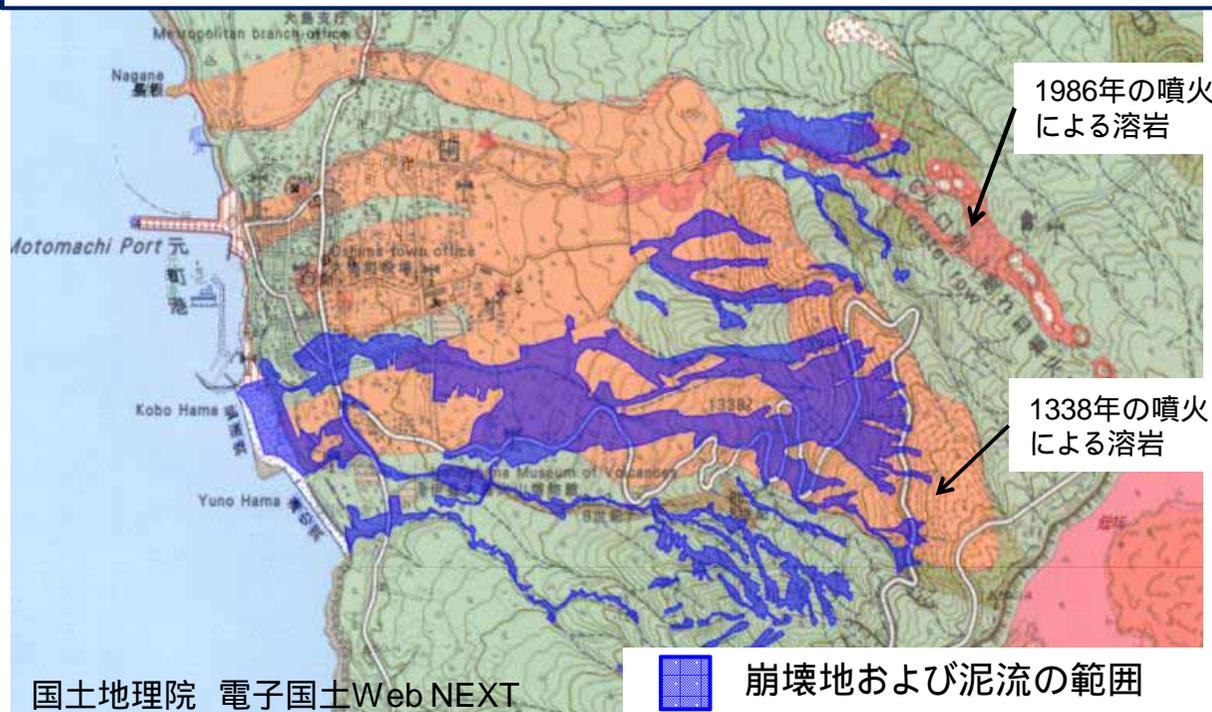
大規模な崩壊が発生した箇所は、1338年の噴火による溶岩に堆積していた火山灰を主体とする表層土

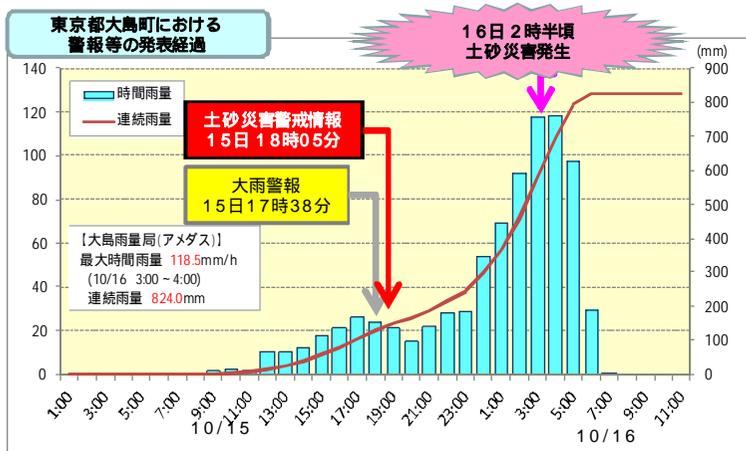
平成25年10月15日～16日午前:雨量時系列変化図

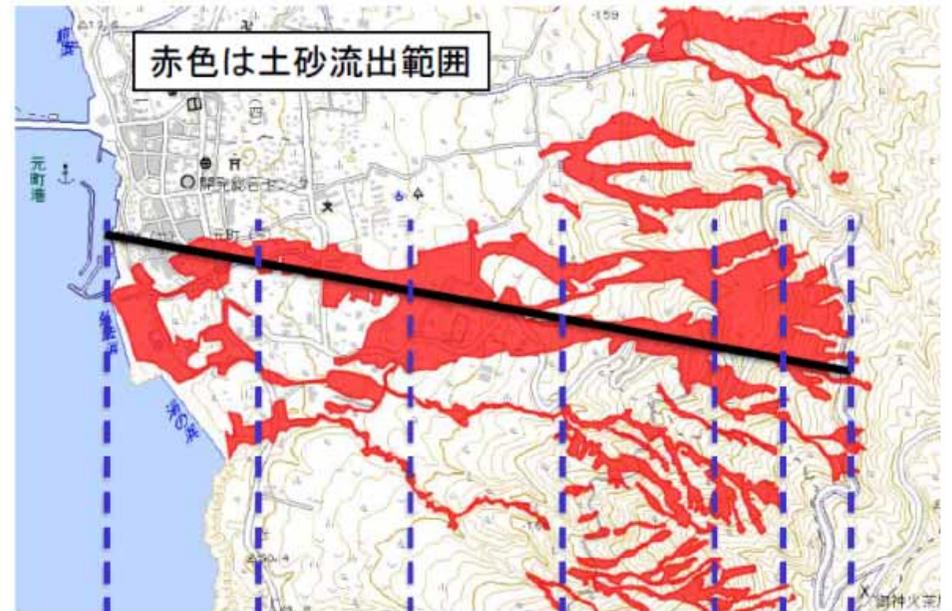
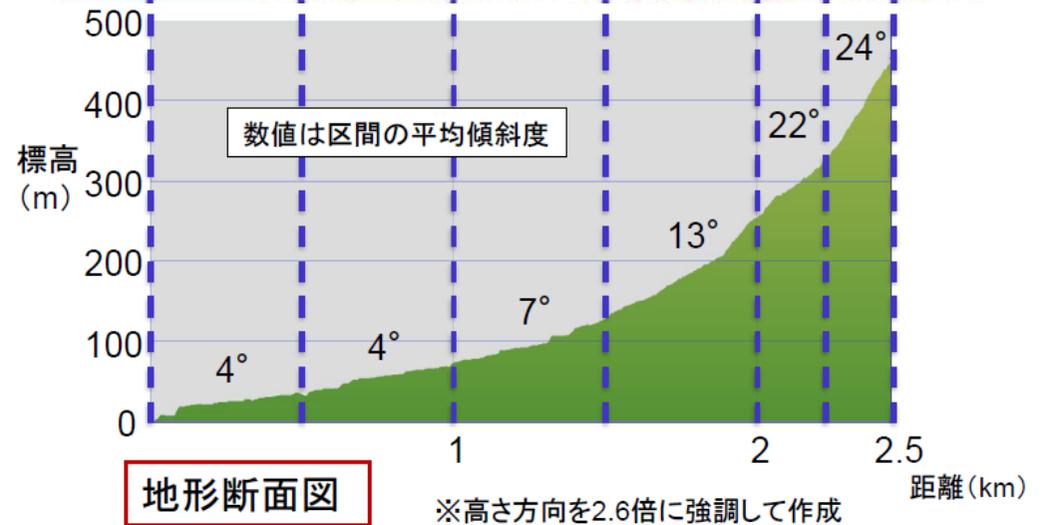
伊豆大島の火山地質図 (出典:産総研Web)

地形断面図

土砂流出範囲の地形断面図

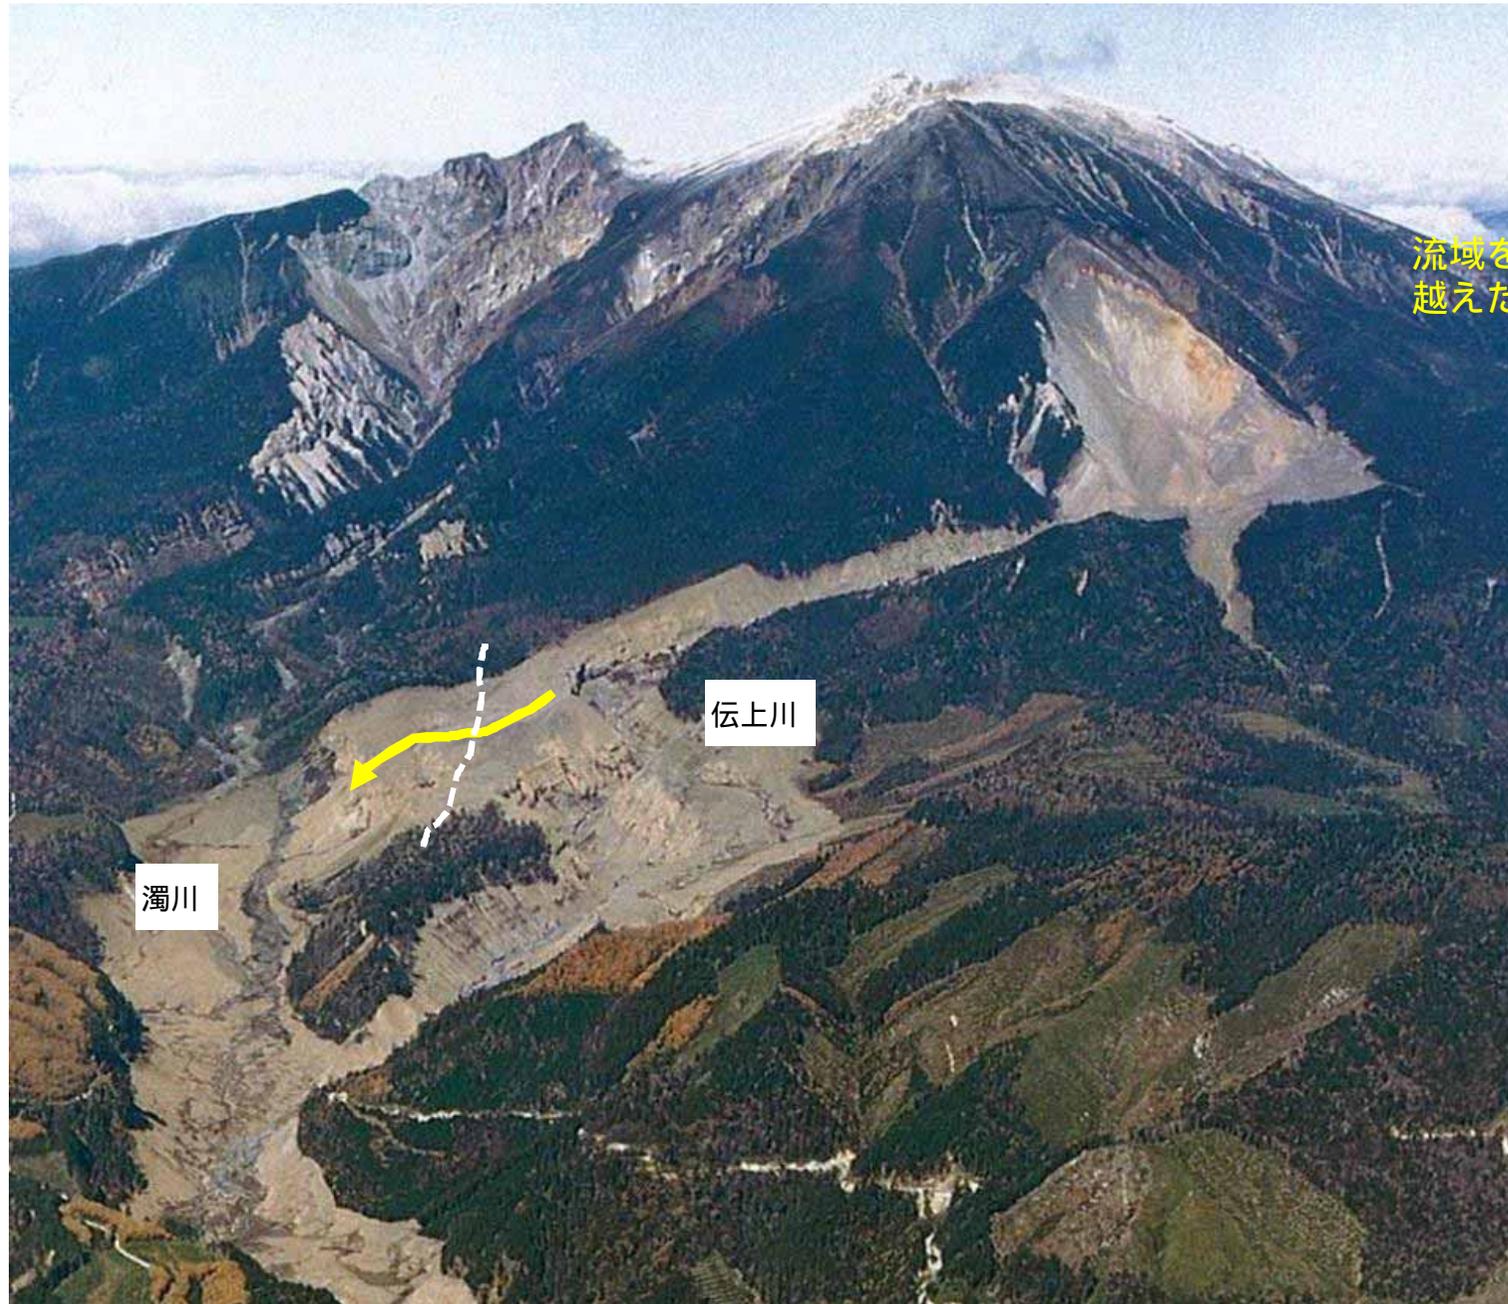
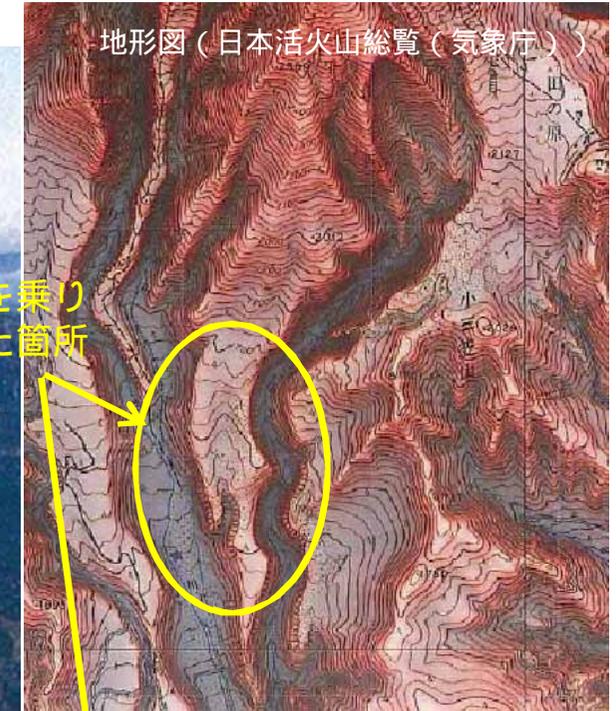
昭和59年9月14日、長野県西部地震が発生し  
御嶽山で大規模な崩壊、土石流が発生

土石流が流域を乗り越え隣の流域も流下

流域を乗り越えた箇所

土砂流下範囲

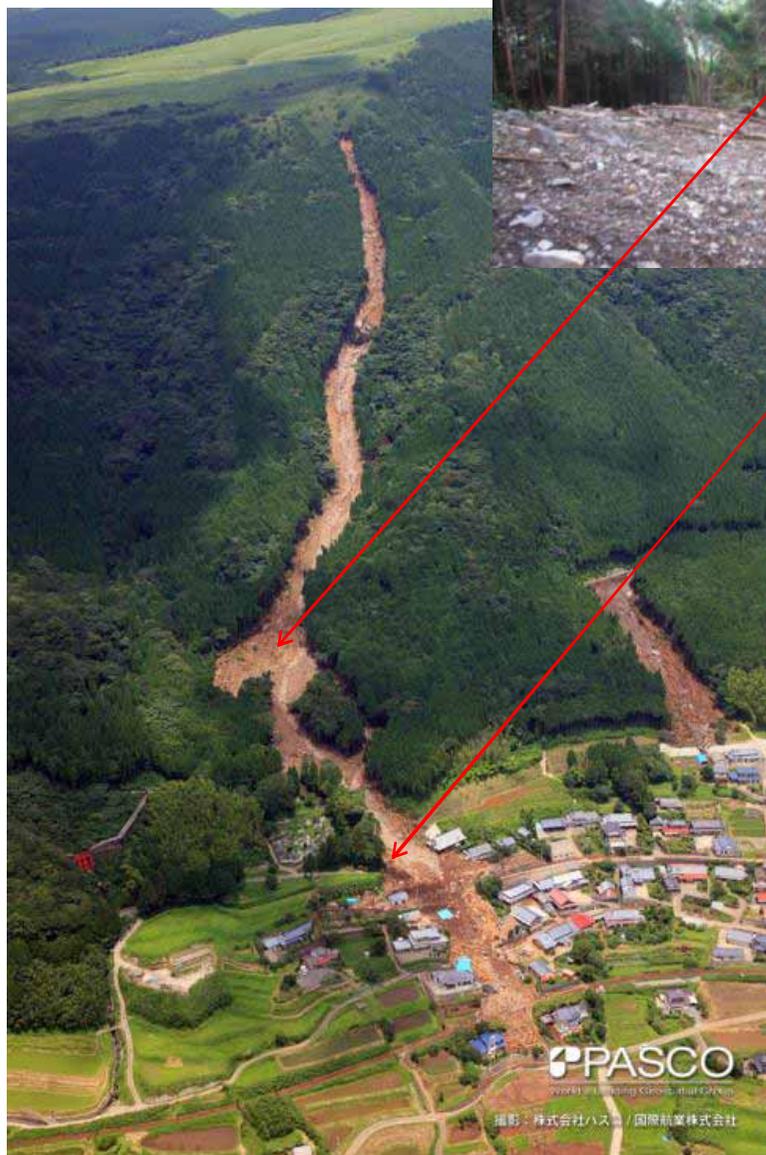
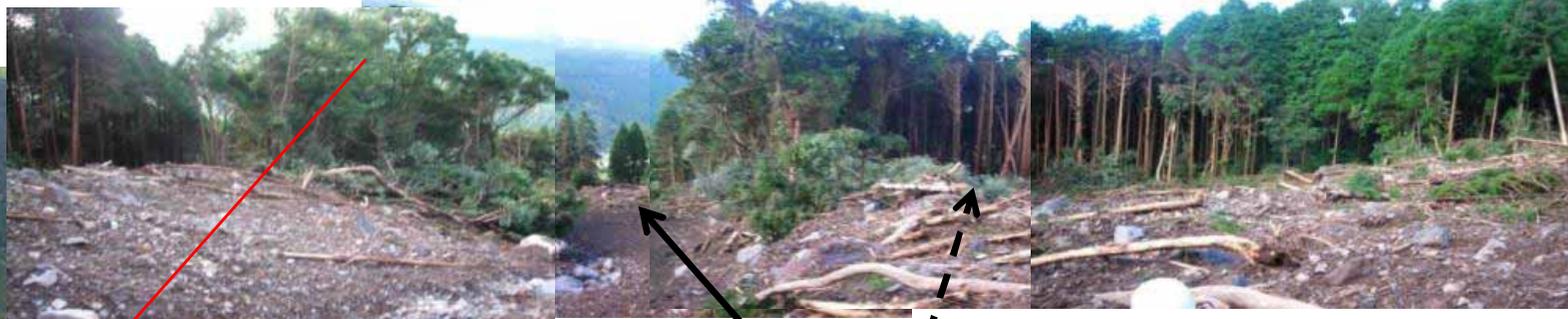
谷地形が不明瞭な箇所での土石流の溢流

主流向

溢流方向

右岸尾根部に溢流した箇所の状況 (谷地形が不明瞭)

新所川3の土石流流下・堆積区間の状況

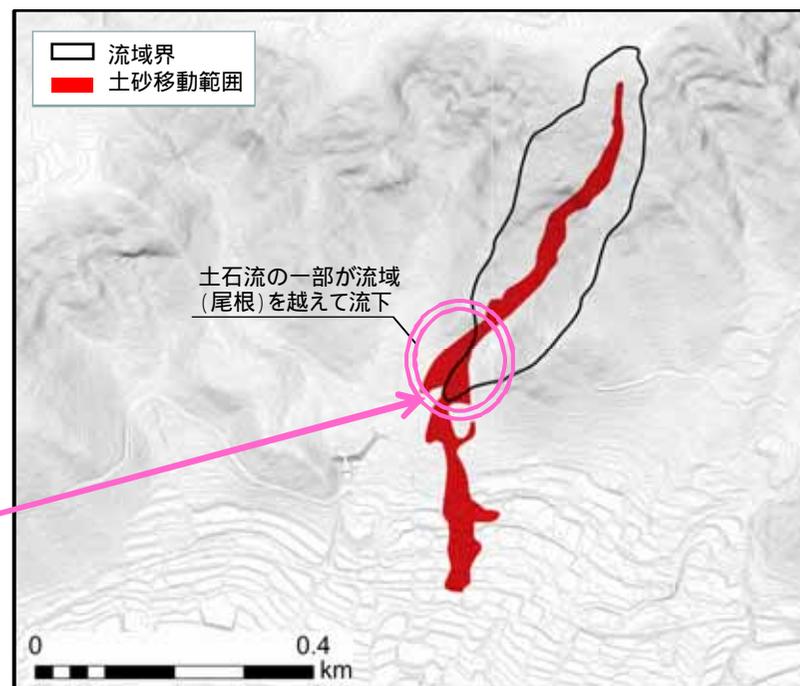
土石流が流域界を越えている部分

流域界と土石流の流下範囲

新所川3の土石流流下状況

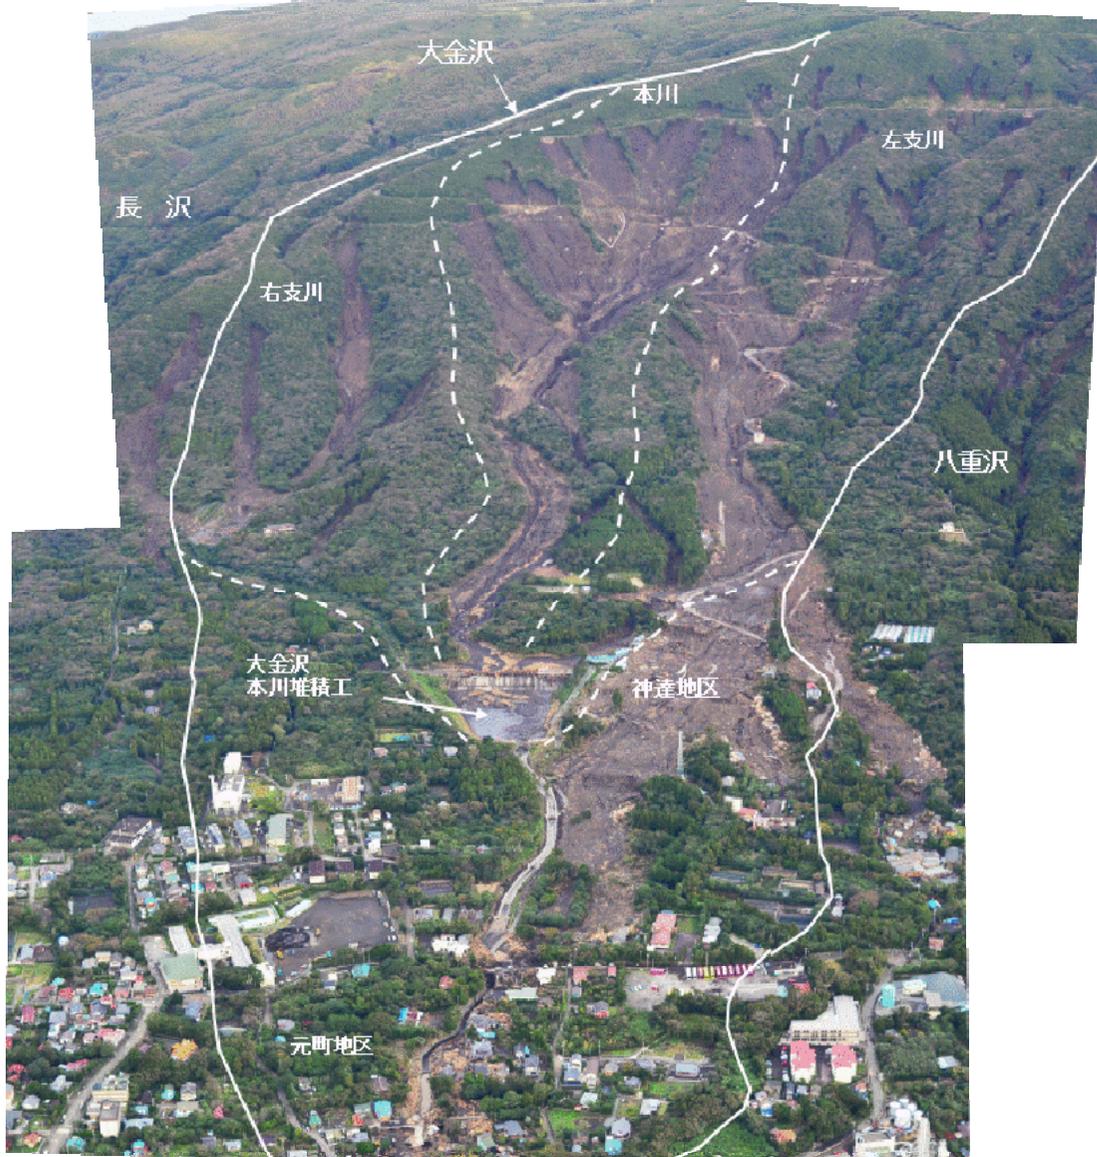
左支川の土石流が流域を越えて神達地区方向に流下

大金沢全景

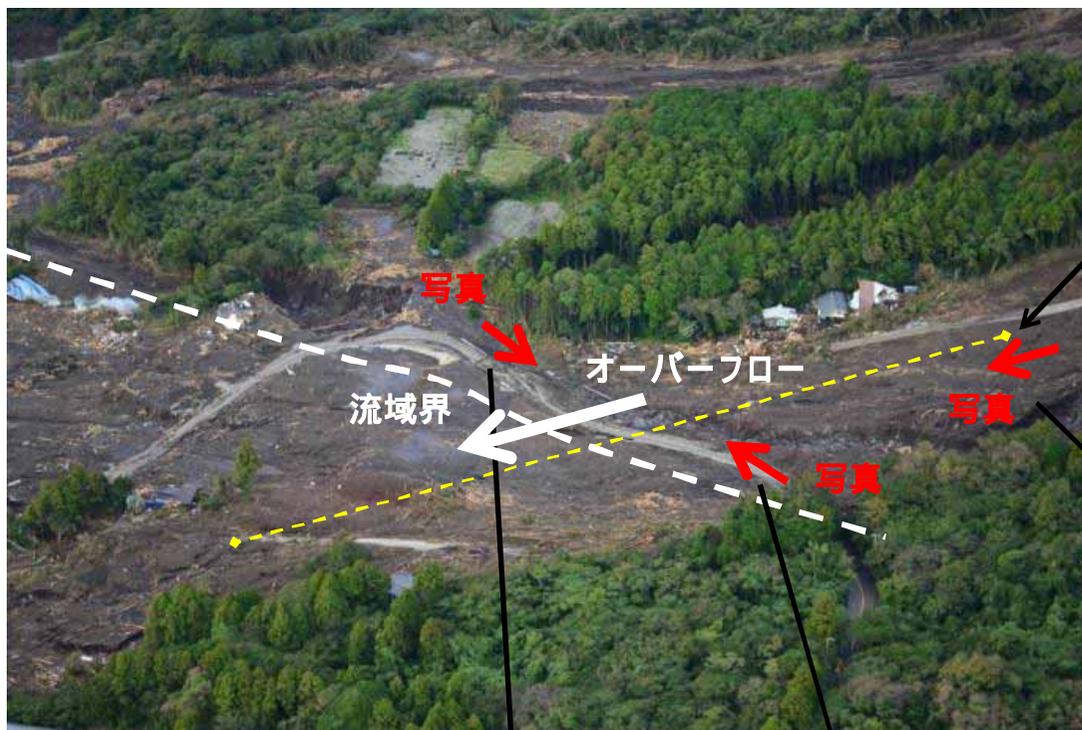
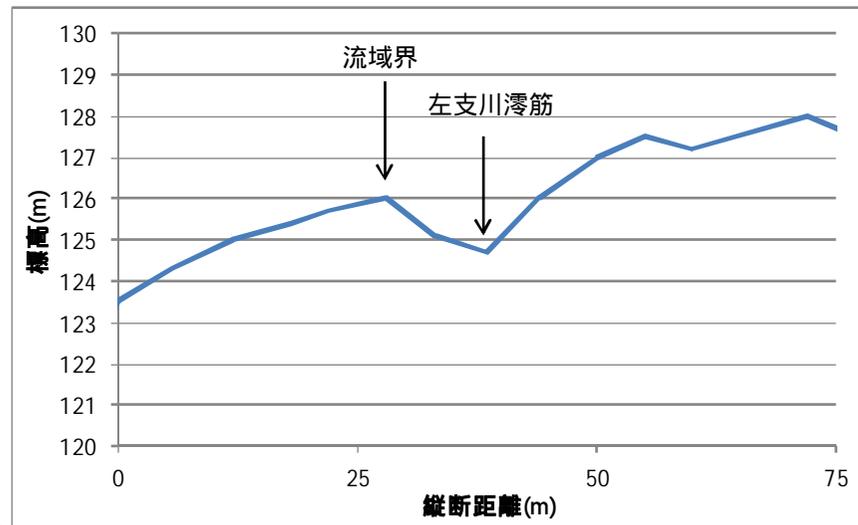
越流地点の縦断図

土石流が直進して本川堆積工集水域の流域界を越えた地点

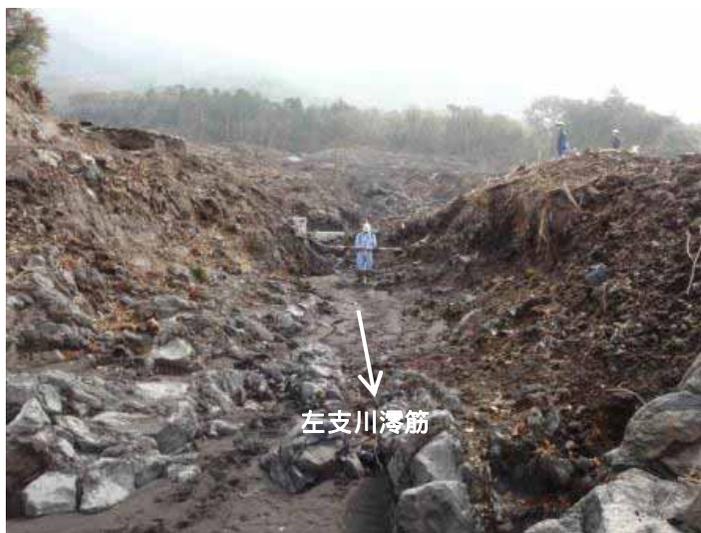
左支川澗筋の状況(下流から上流を望む)

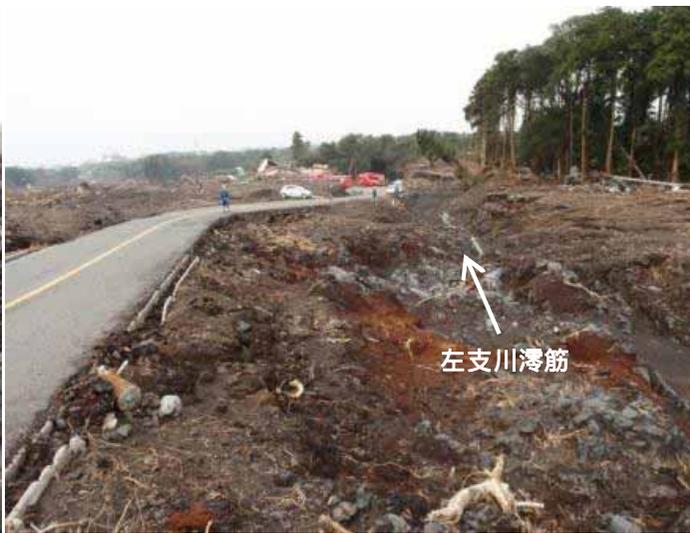
左支川澗筋の状況(上流から下流を望む)

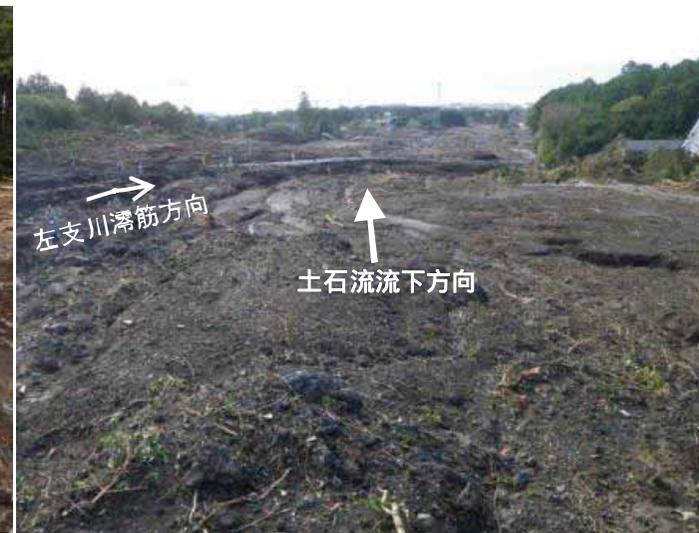
本川堆積工集水域の流域界を越えた地点  
(上流から下流を望む)

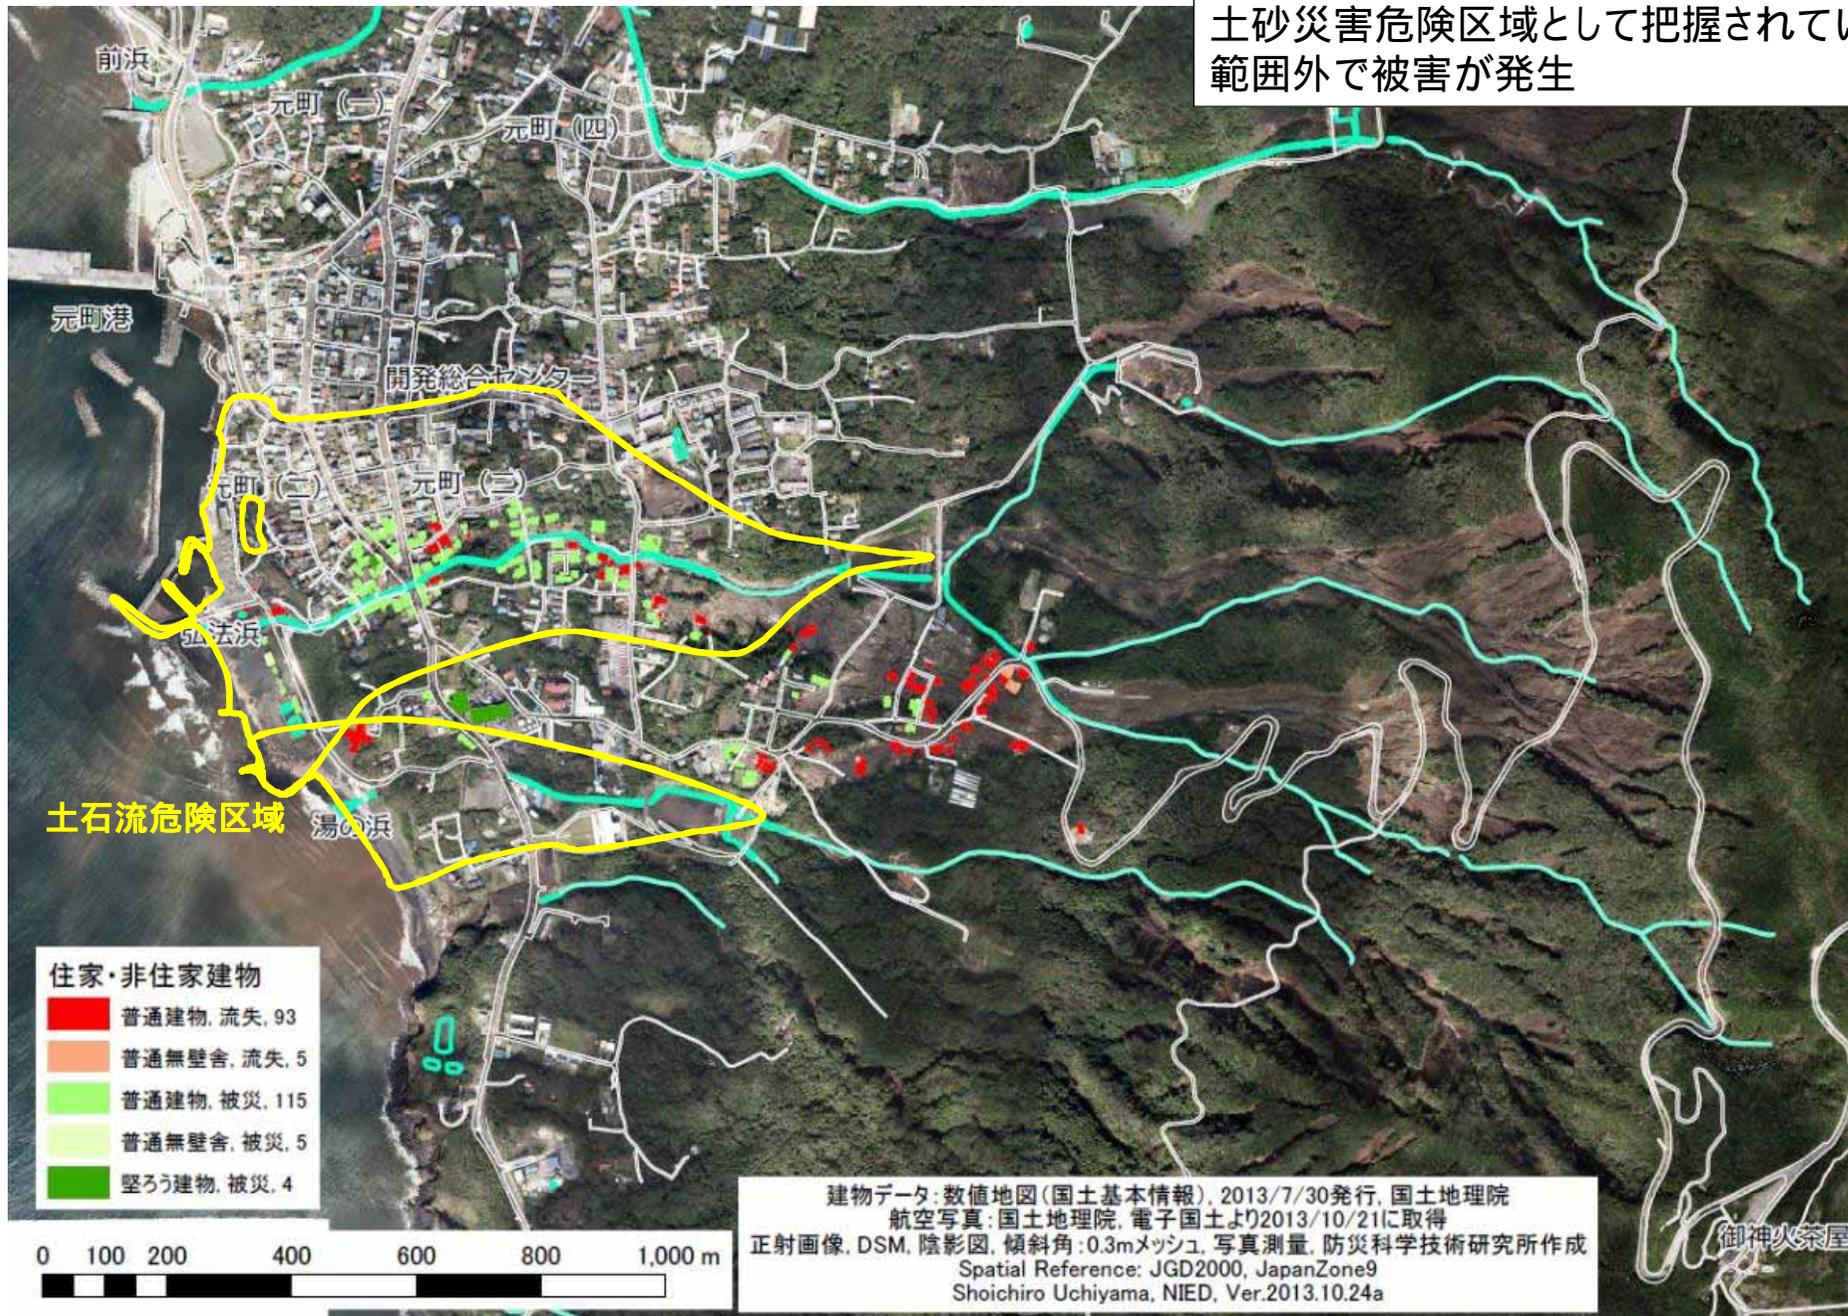
土砂災害危険区域として把握されていた範囲外で被害が発生

土石流流下範囲、家屋被害、土石流危険区域(大金沢と八重沢にかかる区域)の位置関係

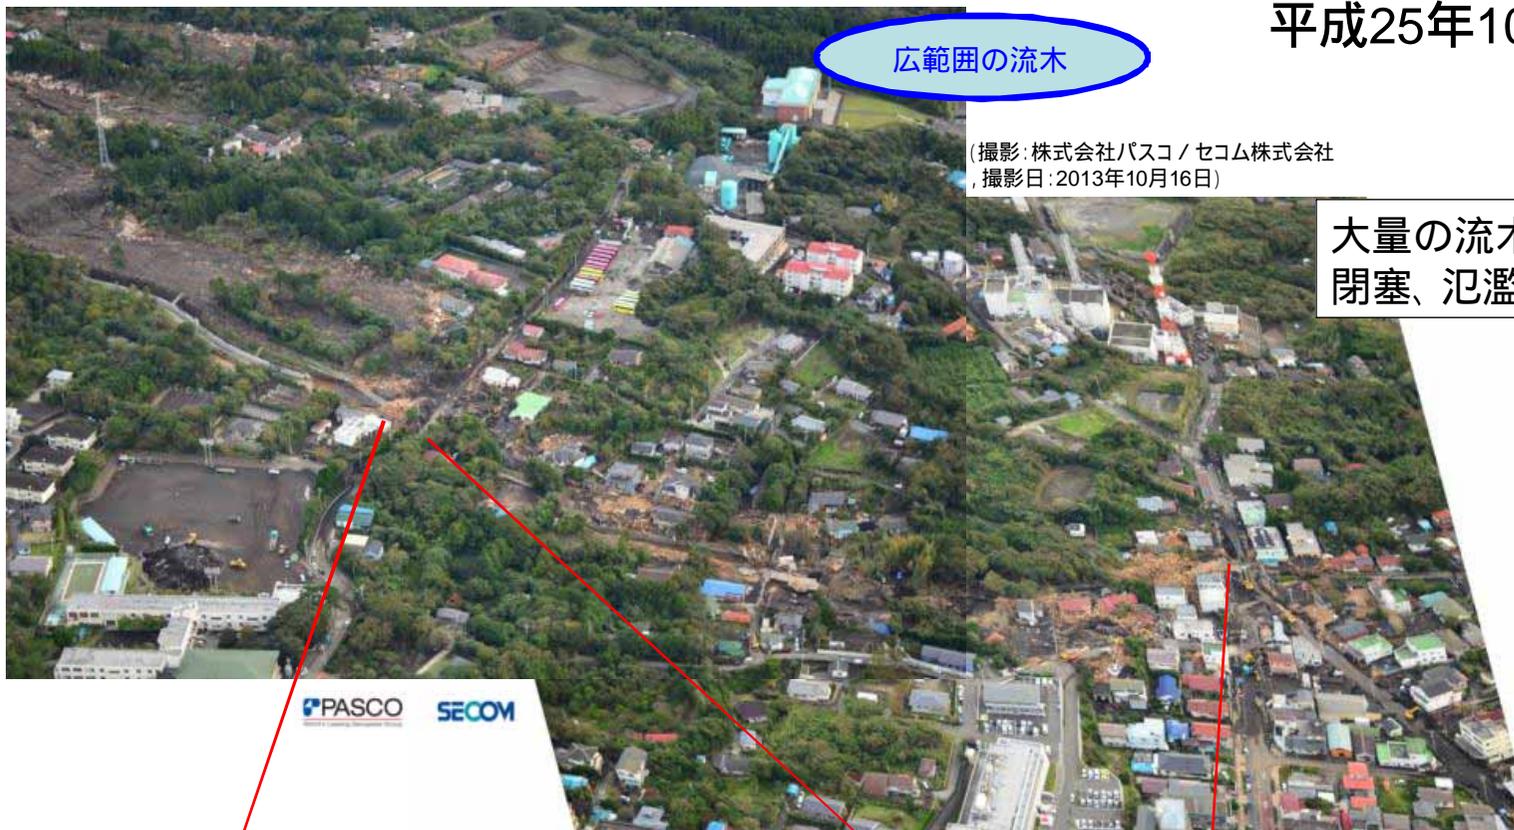
広範囲の流木

大量の流木により家屋の破壊、流路の閉塞、氾濫が発生し、土石流被害が拡大

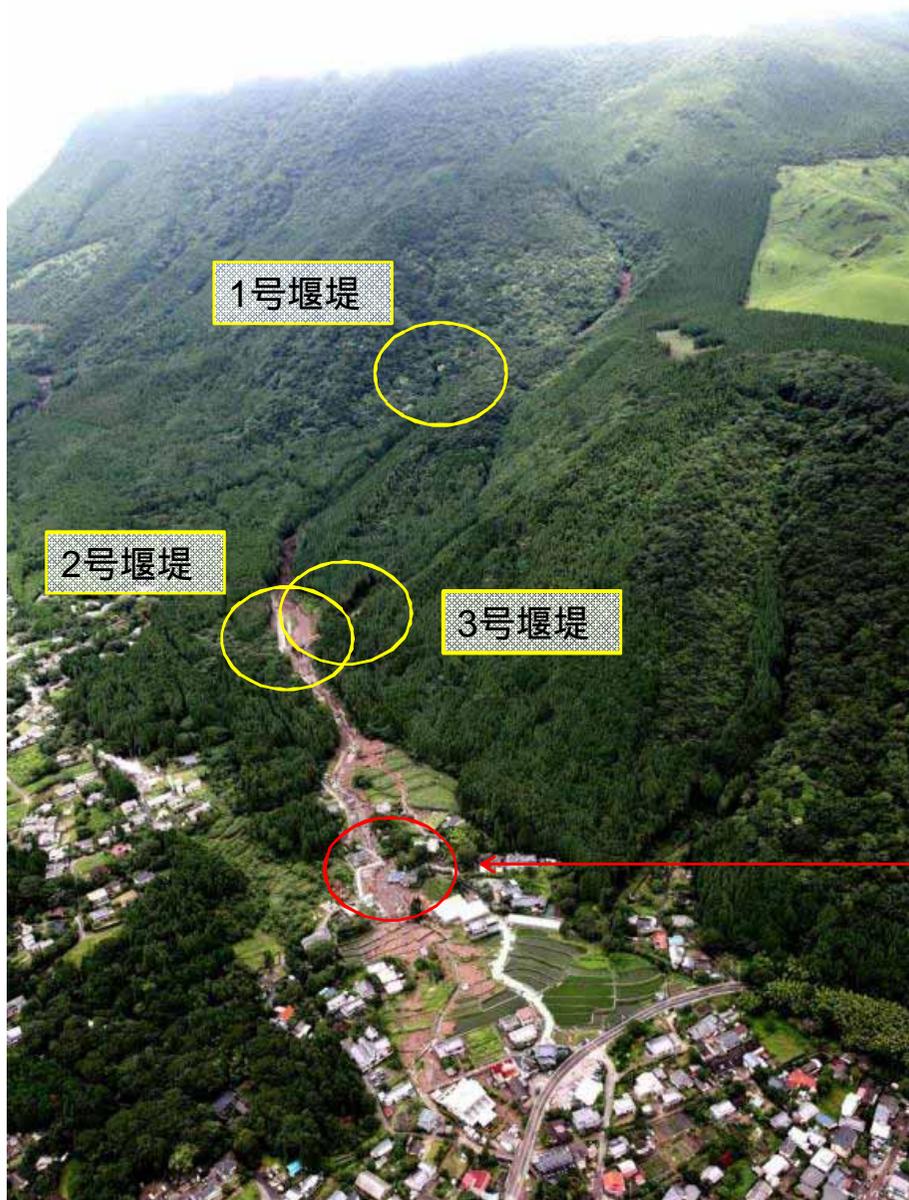
不透過型砂防堰堤を乗り越えた流木が下流に流出した

岳本川全景

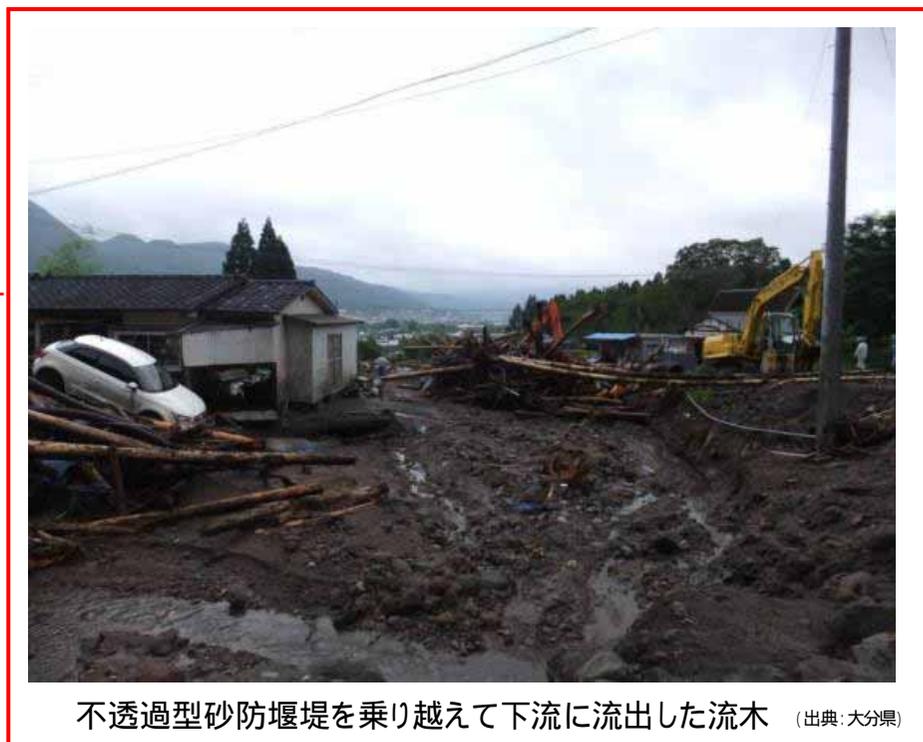
不透過型砂防堰堤を乗り越えて下流に流出した流木

- 不透過型砂防堰堤の計画捕捉流木量については、流木容積率を2%を見込むことができる。
- 不透過型砂防堰堤で計画流出流木量が0になるように計画を策定していたが、実際には流木を堰堤で捕捉しきれず下流に流下した事例が見られる。

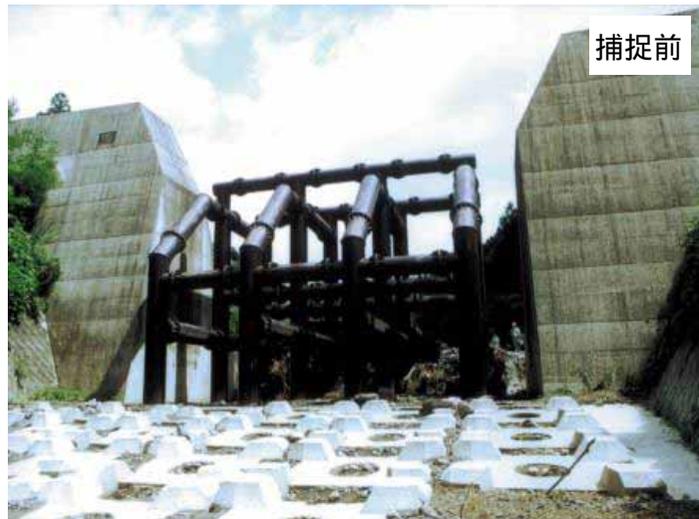
透過型砂防堰堤による捕捉 (H17.7.9~10 熊本県 阿蘇郡 小国町)

捕捉前

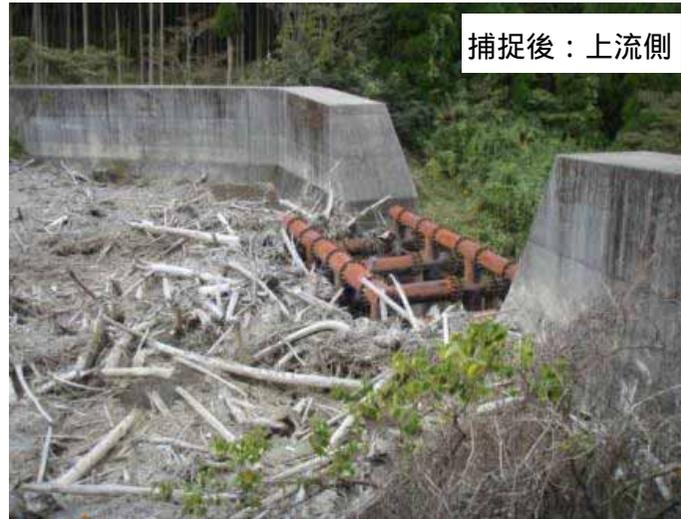
捕捉後：上流側

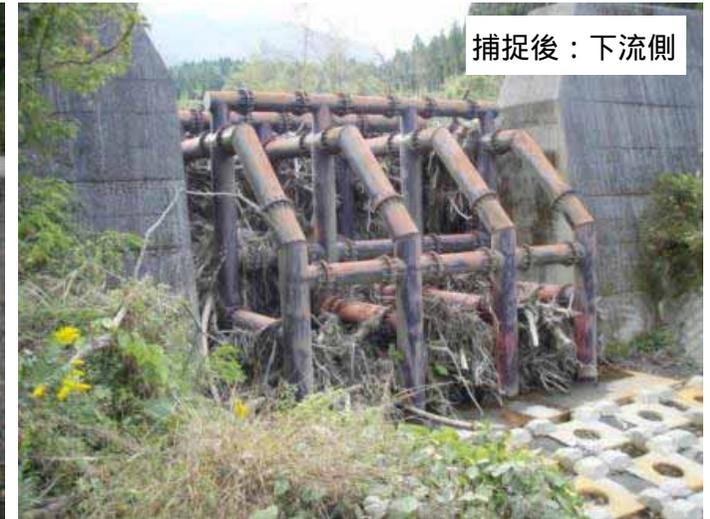
捕捉後：下流側

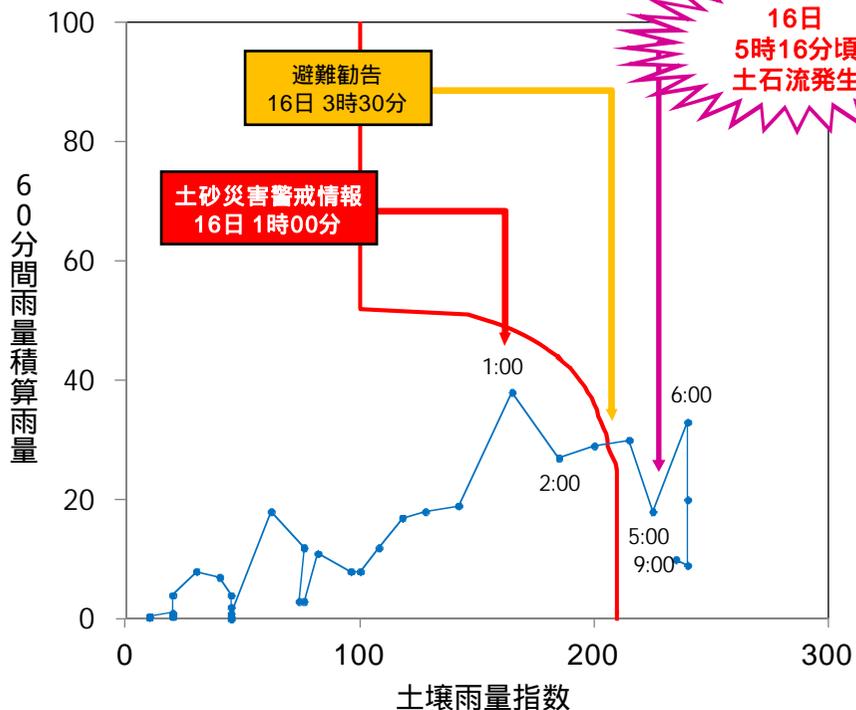
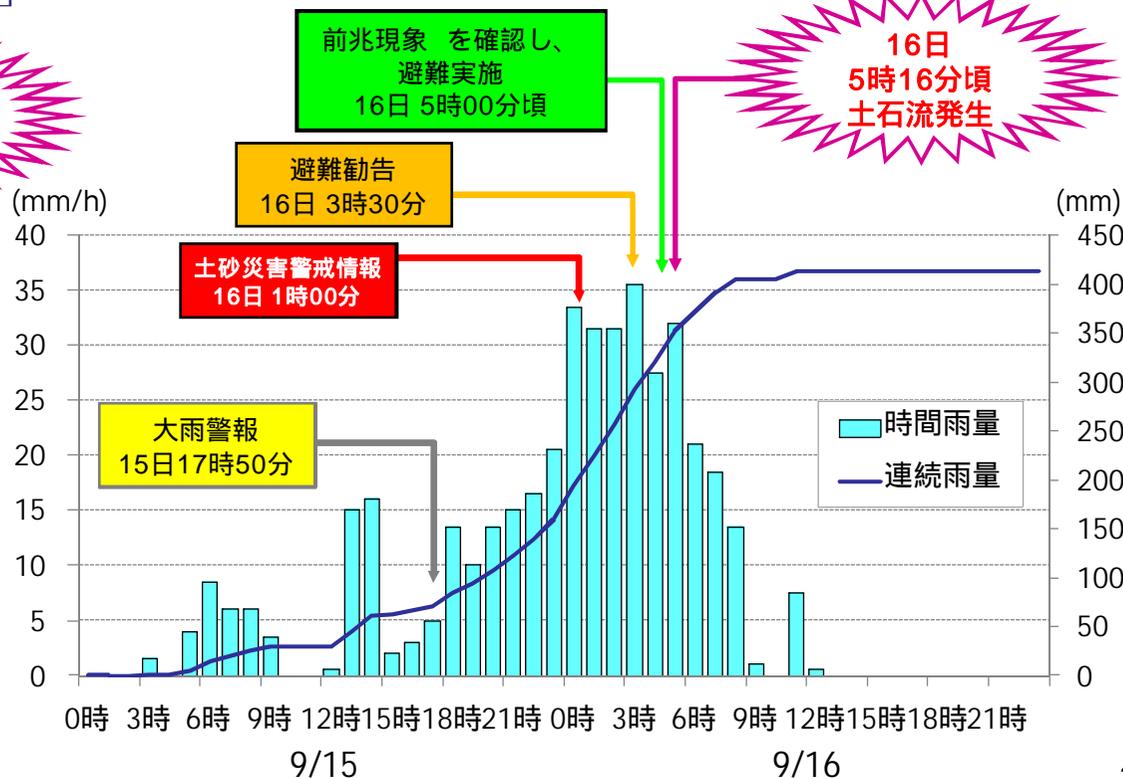
【降雨の状況】小浜観測所  
 連続雨量 413.5mm、時間最大 35.5mm

スネーク曲線図

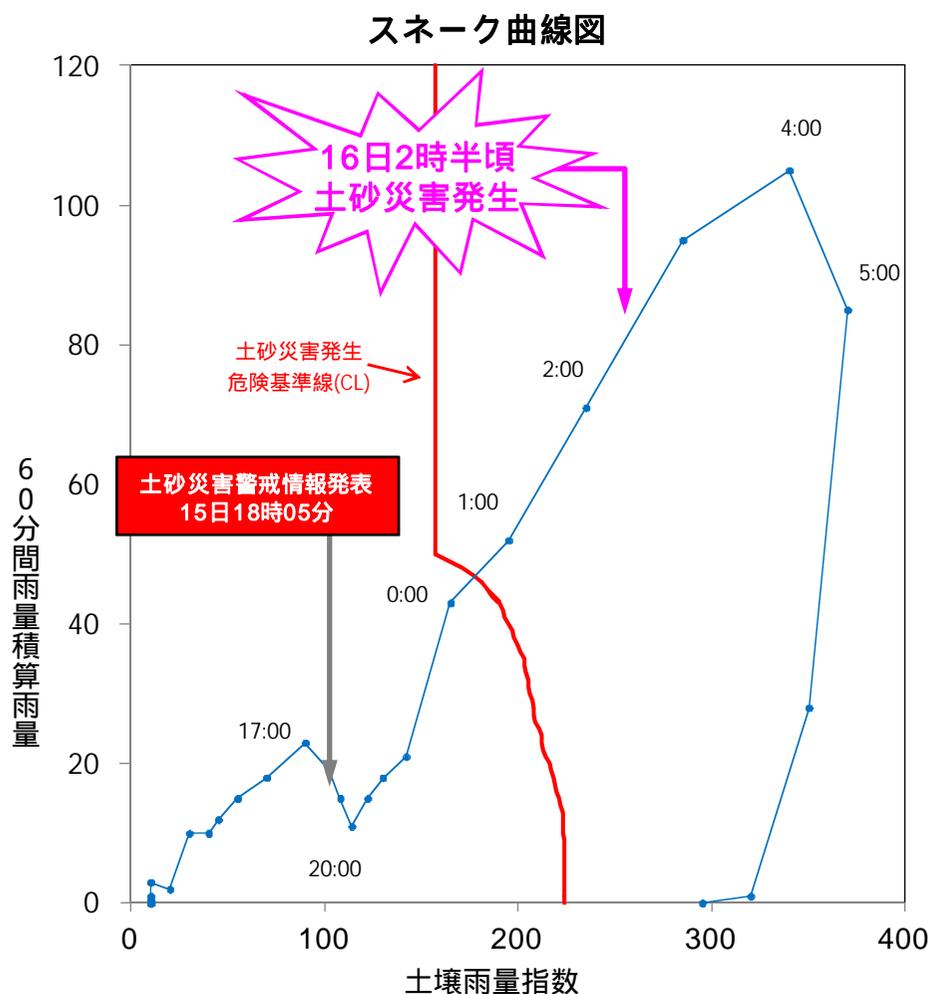
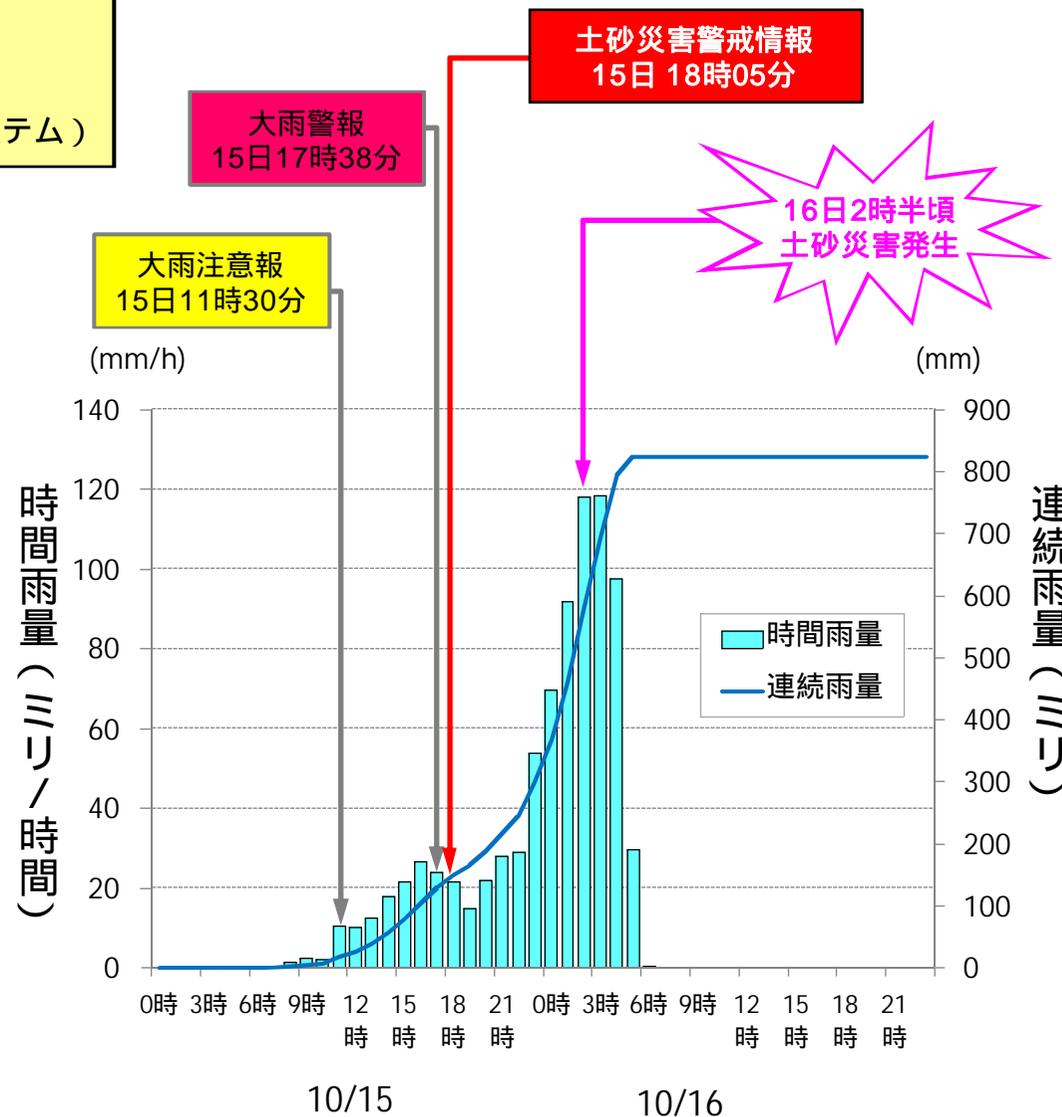
土砂災害警戒情報発表後、土砂災害発生危険基準線（CL）を超過してさらに危険度が増している状況であったが、自主避難を促す情報伝達等の取り組みが十分ではなかった。

【降雨の状況】大島観測所  
連続雨量 824.0mm、時間最大 118.5mm

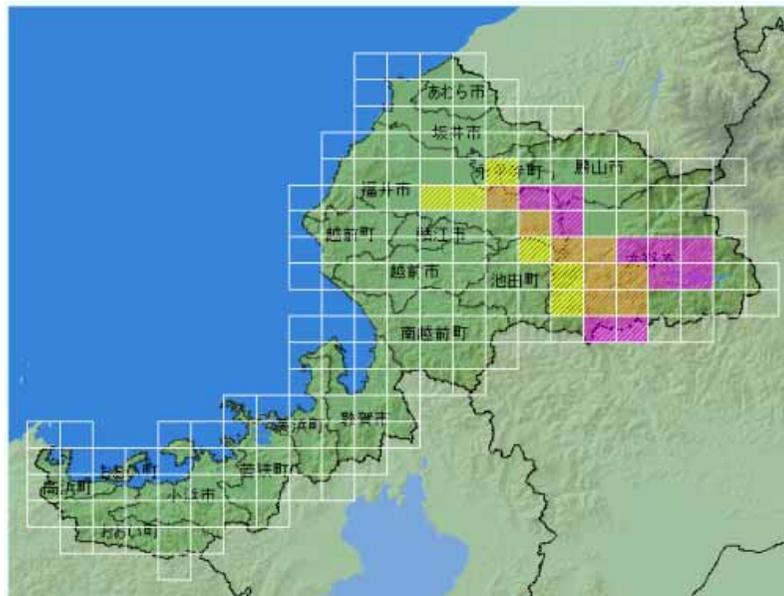
### 土砂災害危険度のメッシュ情報の表示例

メッシュによる塗り分けにより、危険度の広がりを見える。シンプルな表示のため、視覚的に把握しやすい。

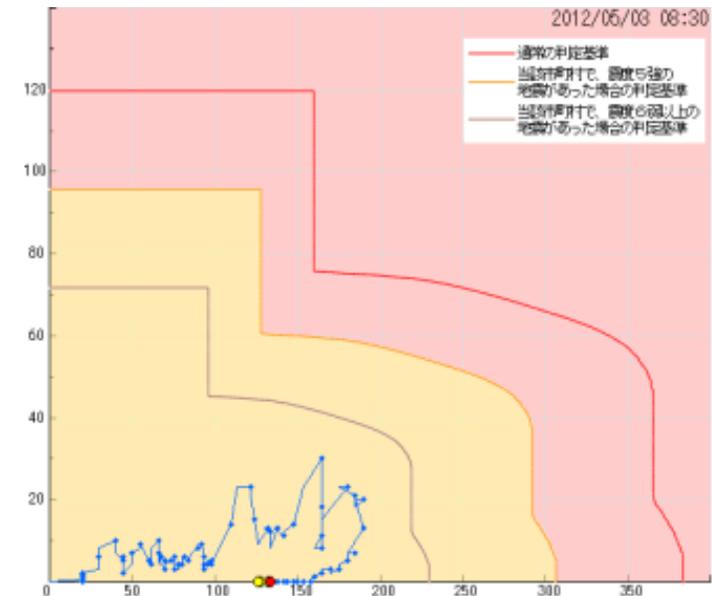
### スネーク曲線の表示例

判定に使用している基準そのものを示しており、危険度の量的な変化が把握しやすい。

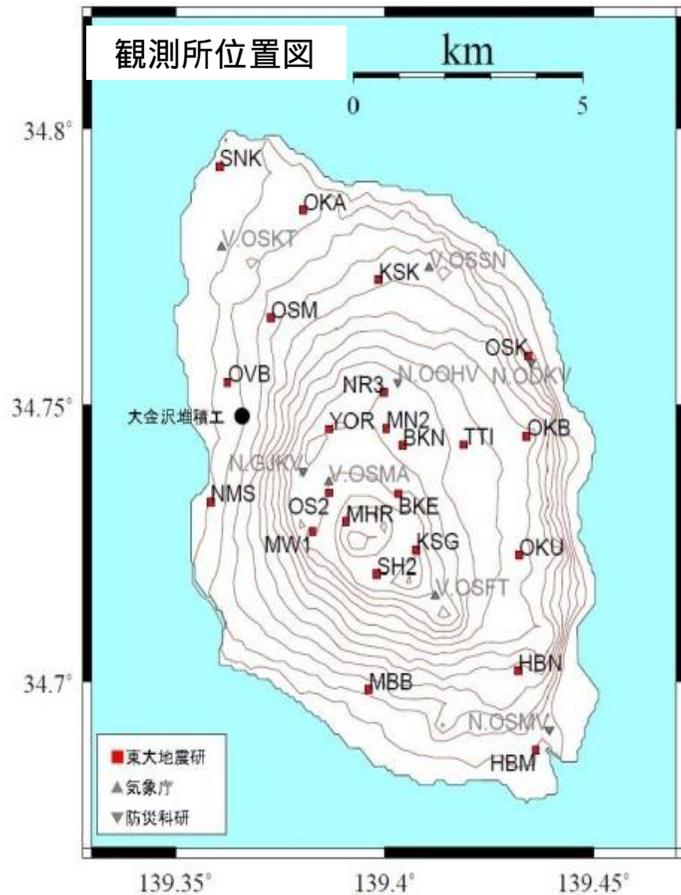
- 伊豆大島には火山観測のための以下の振動センサーが多数配置されている。台風26号による土砂移動時の振動をセンサーのデータから分析した。

気象庁火山観測網...4観測所

(独)防災科学技術研究所火山観測網(V-net・火山基盤観測網)...4観測所

東京大学地震研究所観測網...19観測所
