# 土砂災害対策の強化に向けた検討会

## 討議資料

国土交通省 水管理・国土保全局 砂防部

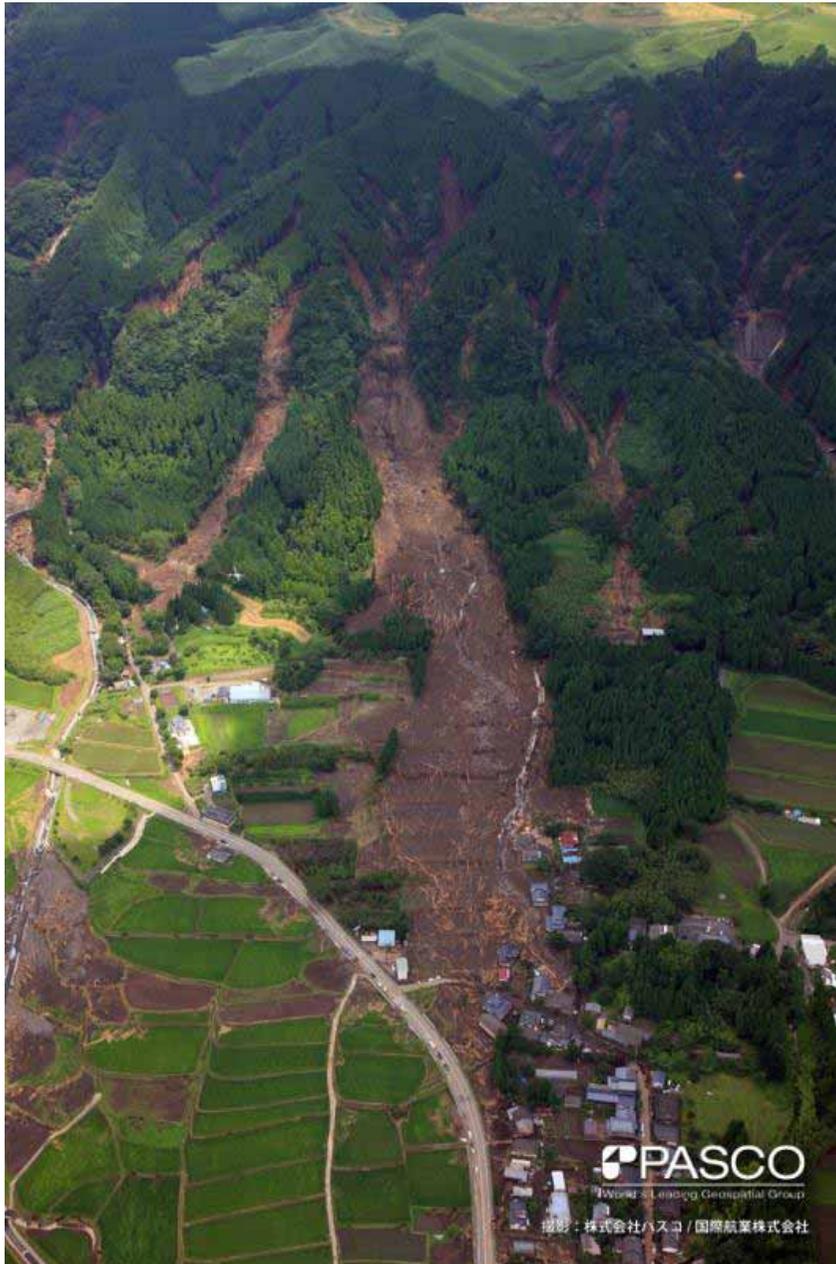
カルデラ壁における崩壊によって大規模な土石流が発生

(撮影:株式会社パスコ/国際航業株式会社, 撮影日:2012年7月15日)  
坂梨地区の土石流発生源と氾濫範囲

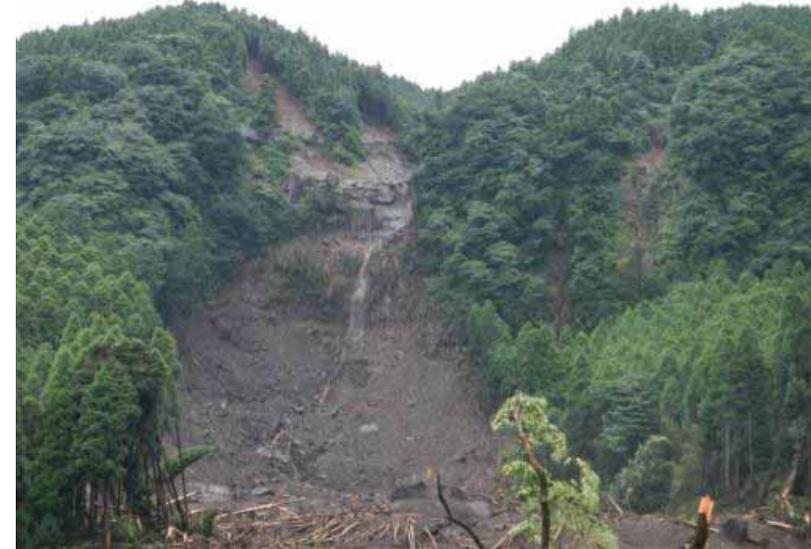
土石流流下区間

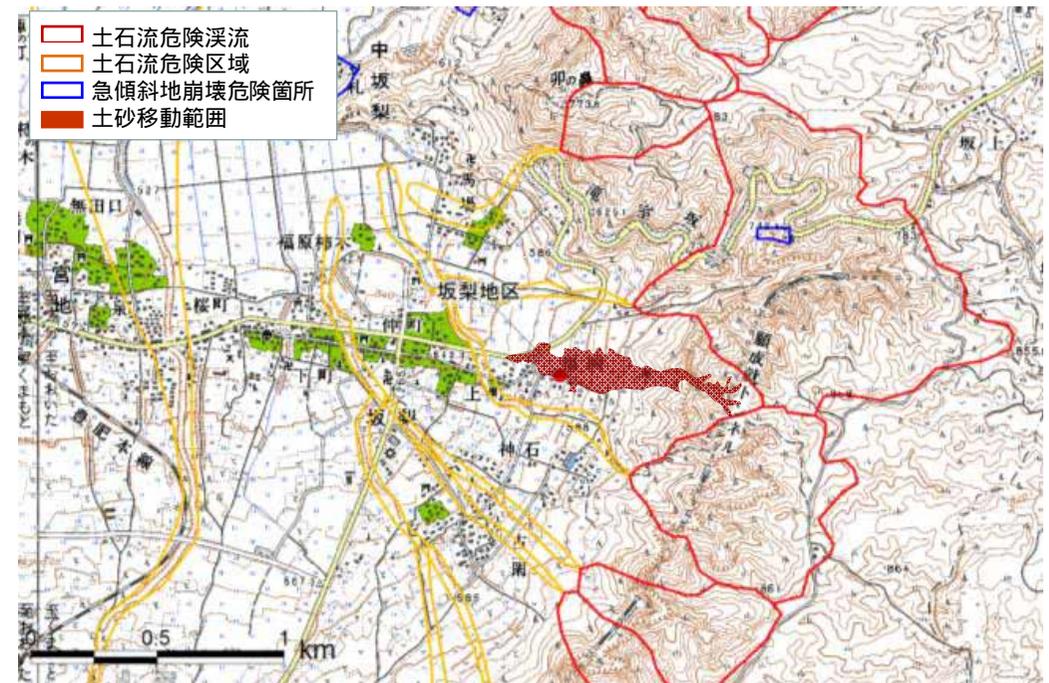
流域界と土石流の流下範囲

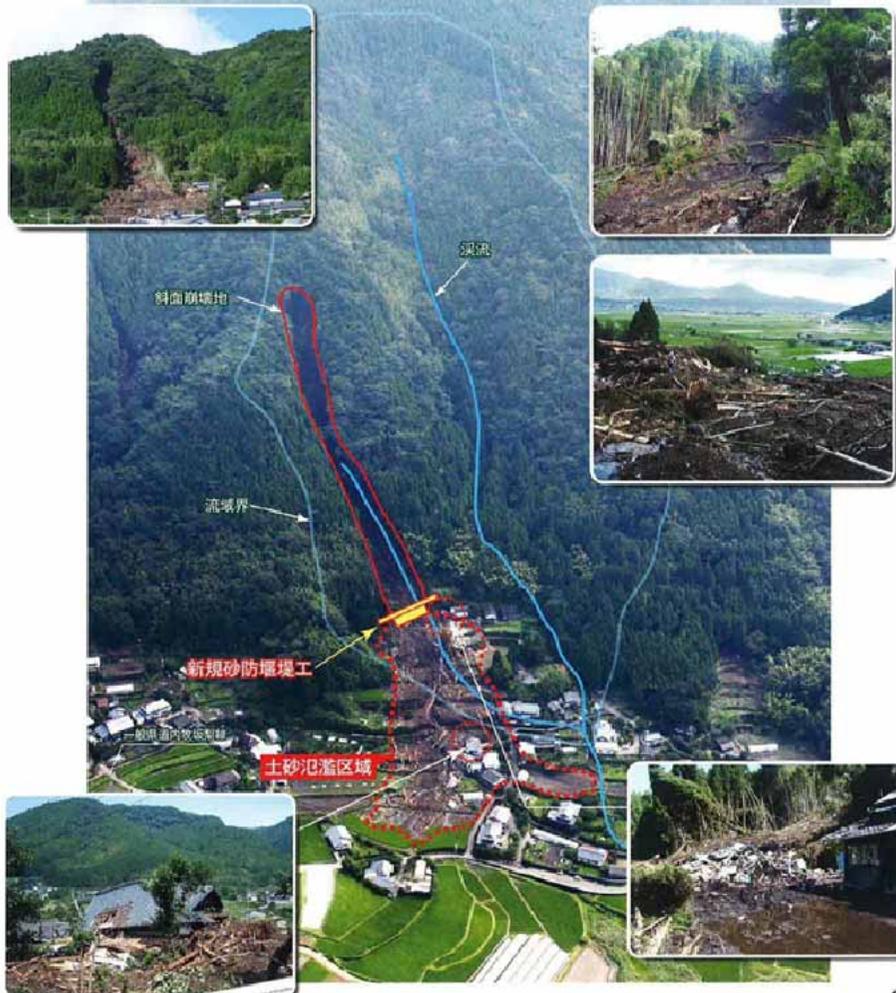
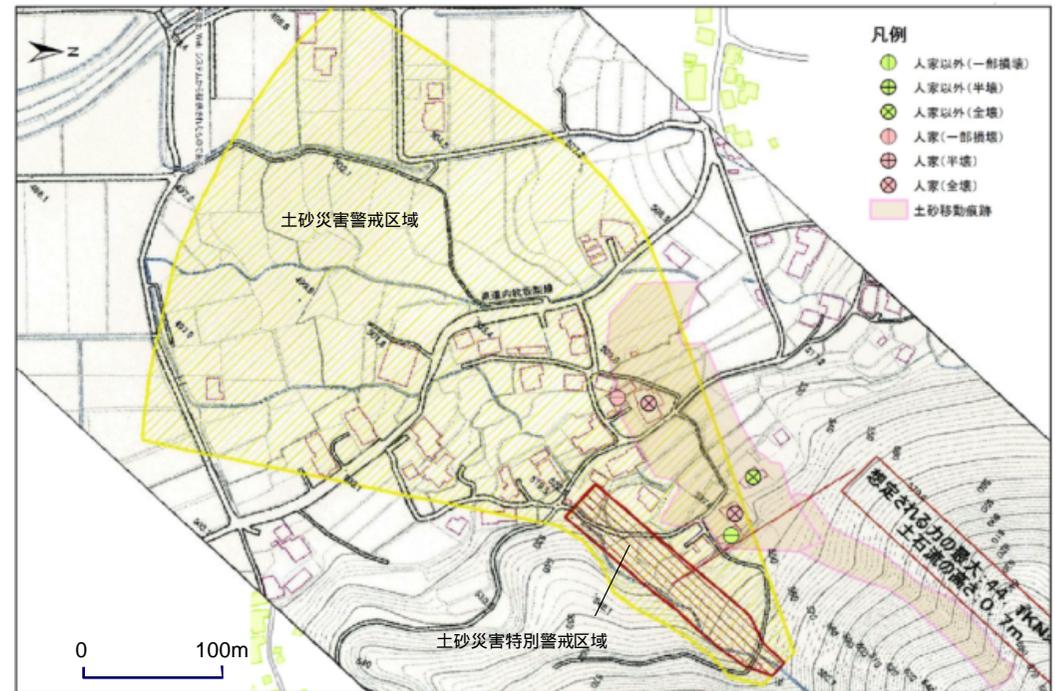
土砂災害警戒区域に隣接した**基礎調査の対象外の0次谷** から土石流が発生

1/25,000地形図あるいは大縮尺の地形図を使用して等高線の凹み具合を眺めて、凹んでいる等高線群の間口よりも奥行が小なる地形

・避難域と土砂災害警戒区域の重ね図

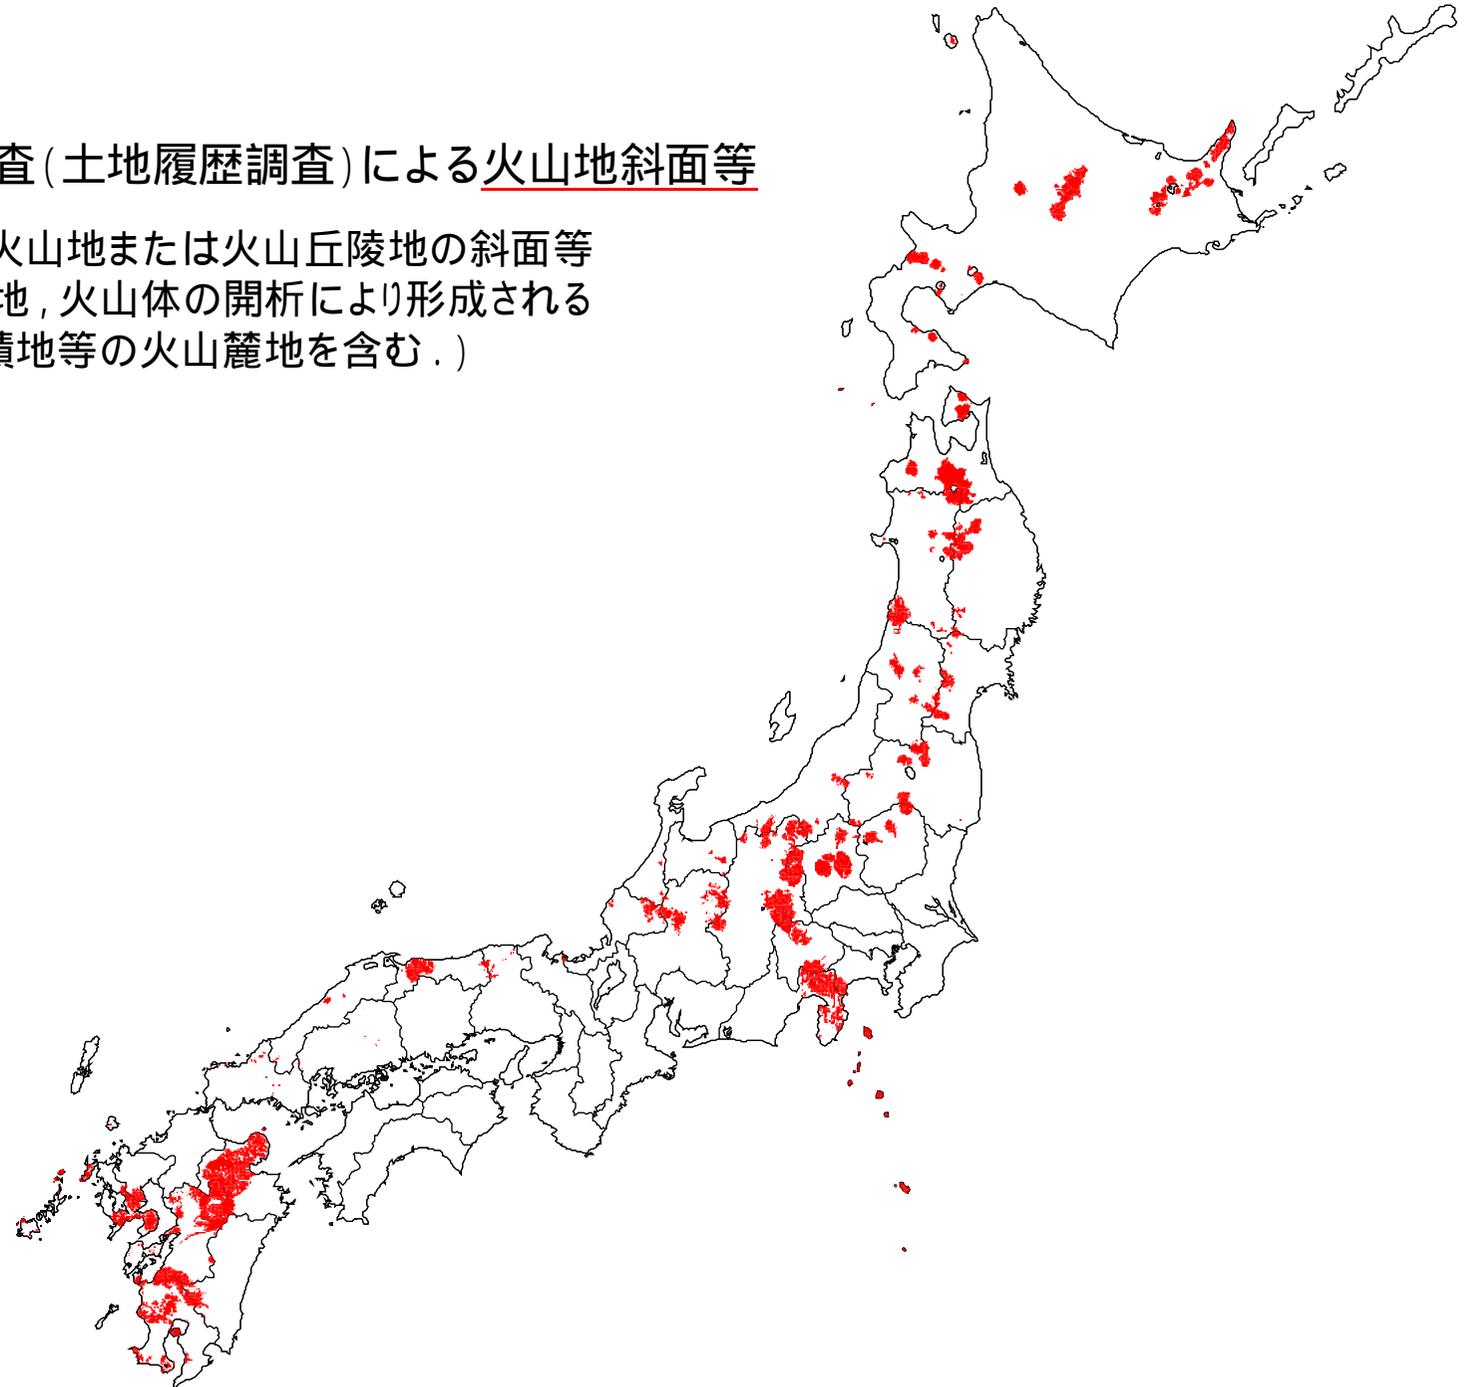
## 国土交通省 土地分類基本調査(土地履歴調査)による火山地斜面等

(第四紀火山噴出物からなる火山地または火山丘陵地の斜面等をいう。火砕流や溶岩の堆積地、火山体の開析により形成される火山麓扇状地または泥流堆積地等の火山麓地を含む。)
