最上川(山形県西村山郡朝日町)^{おおふなき}大船木地すべりの崩落について

平成 18 年 4 月 7 日 13:00 現在
国土交通省河川局 治水課
防災課
砂防部保全課
道路局 地方道・環境課

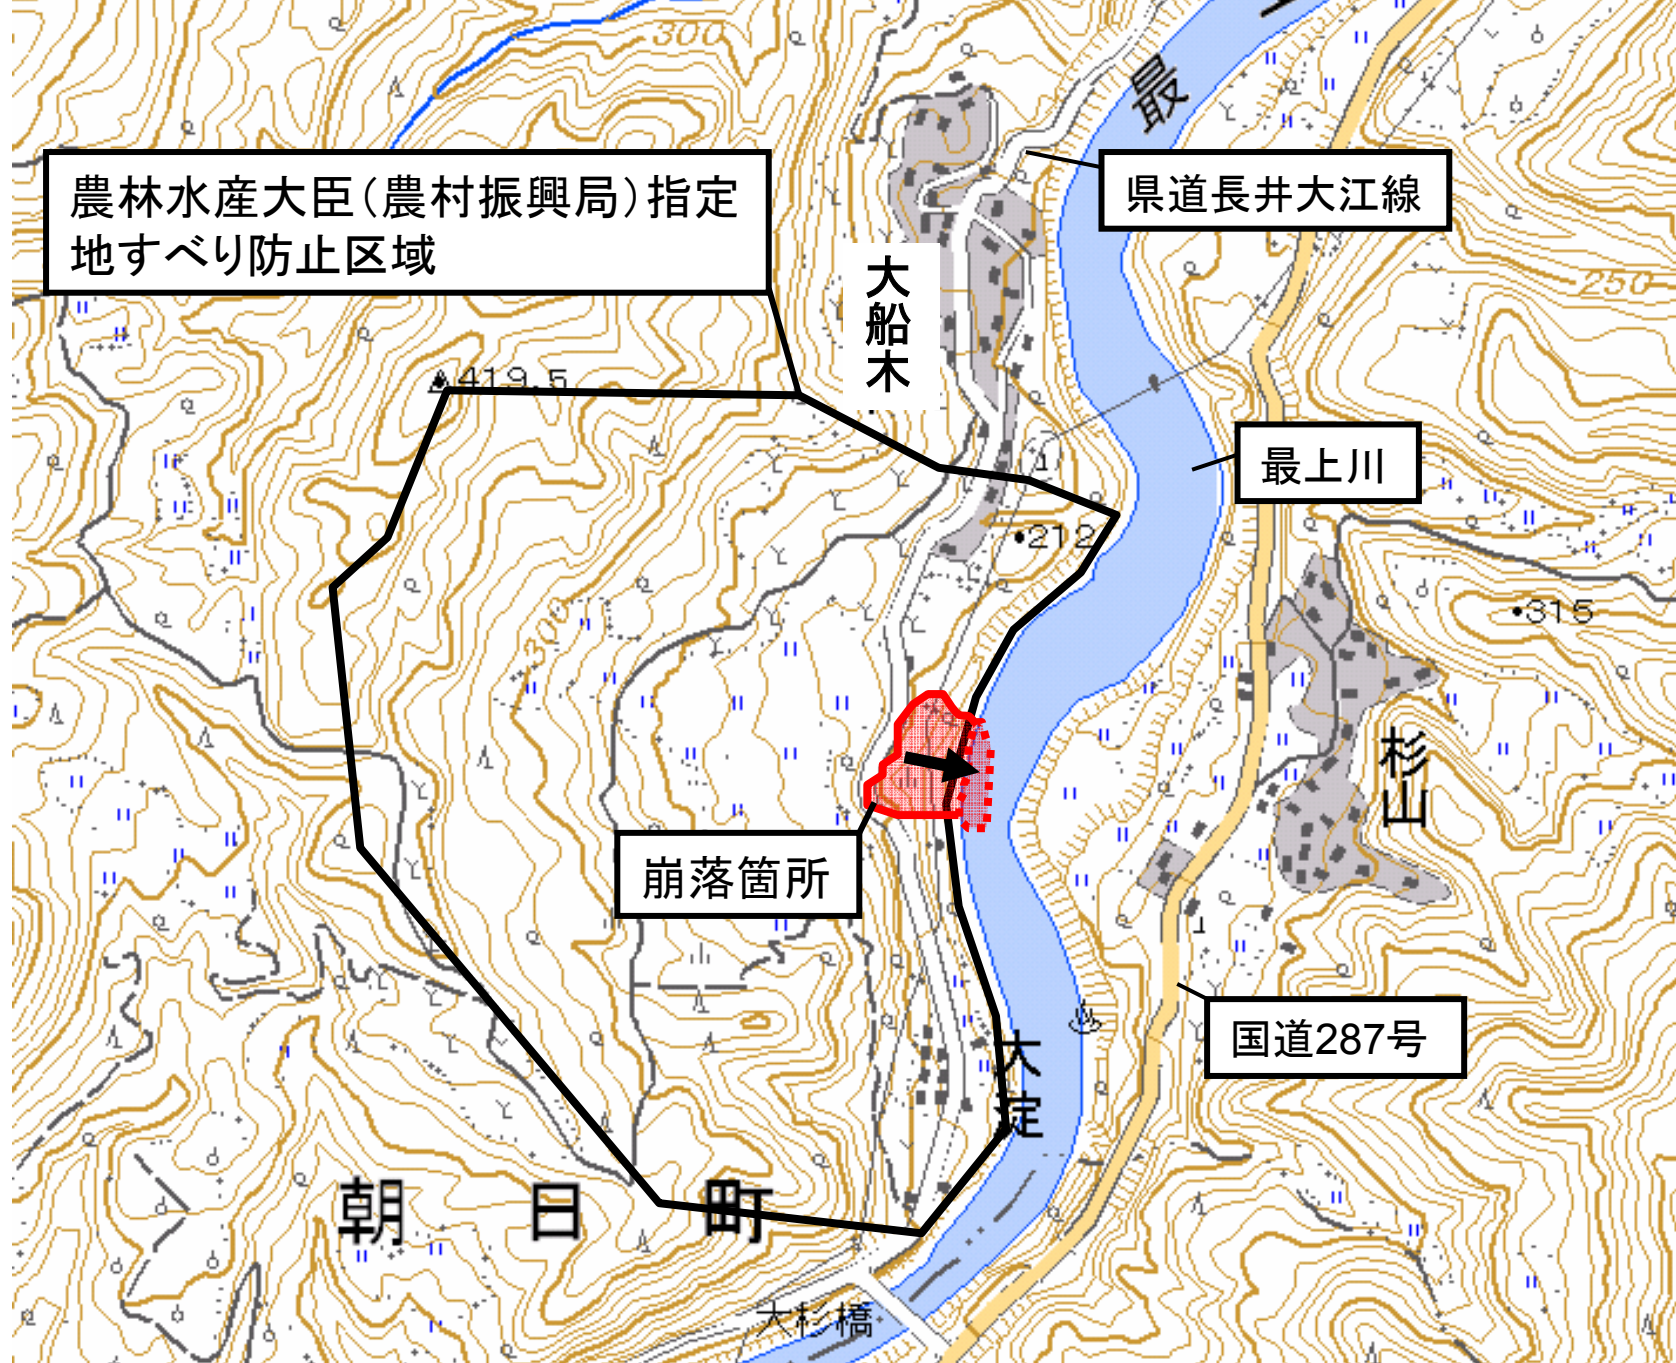
農林水産大臣(農村振興局)指定
地すべり防止区域

県道長井大江線

最上川

崩落箇所

国道287号

大杉橋

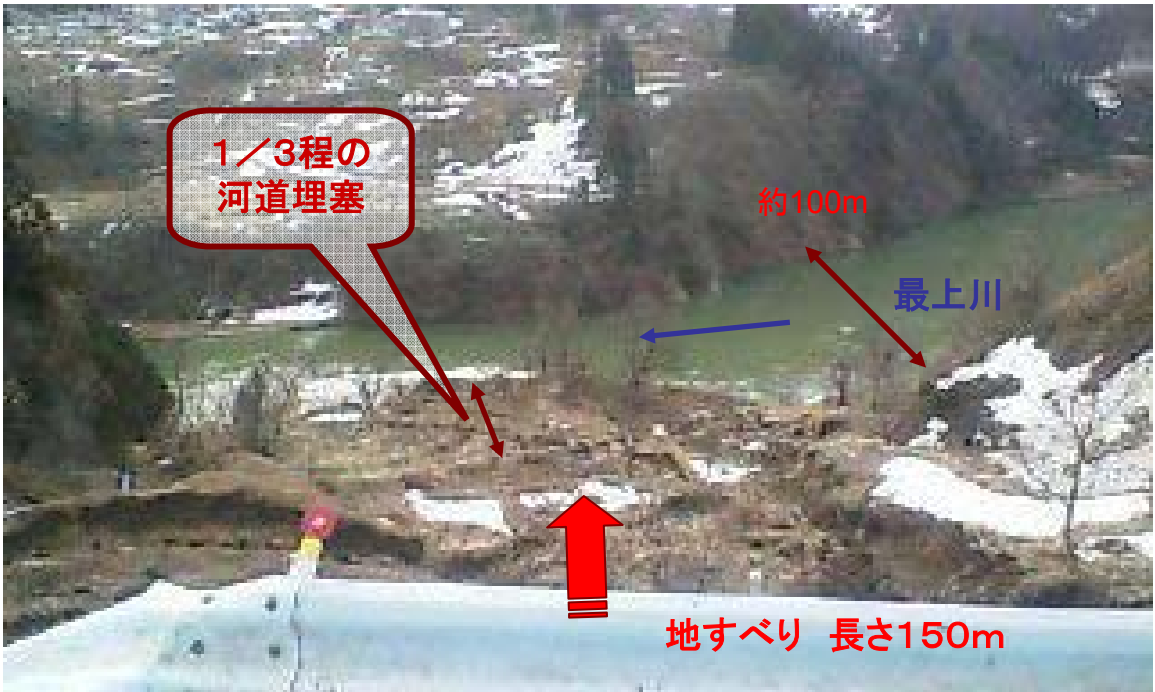
H18年4月7日 9:00

最上川上流(左岸側)の山形県西村山郡朝日町 大船木地すべりが、
4月7日(本日)未明に崩落。

- 地すべり 延長 約150m
幅 約100m
最大崩落高 約30m
 - ・ 最上川(国土交通大臣管理区間)への崩落量は調査中。
 - ・ 川幅約100mのうち1/3程度を埋塞。最上川は流れている。
 - ・ 地すべり地形は、当該地すべり上部にも存在。

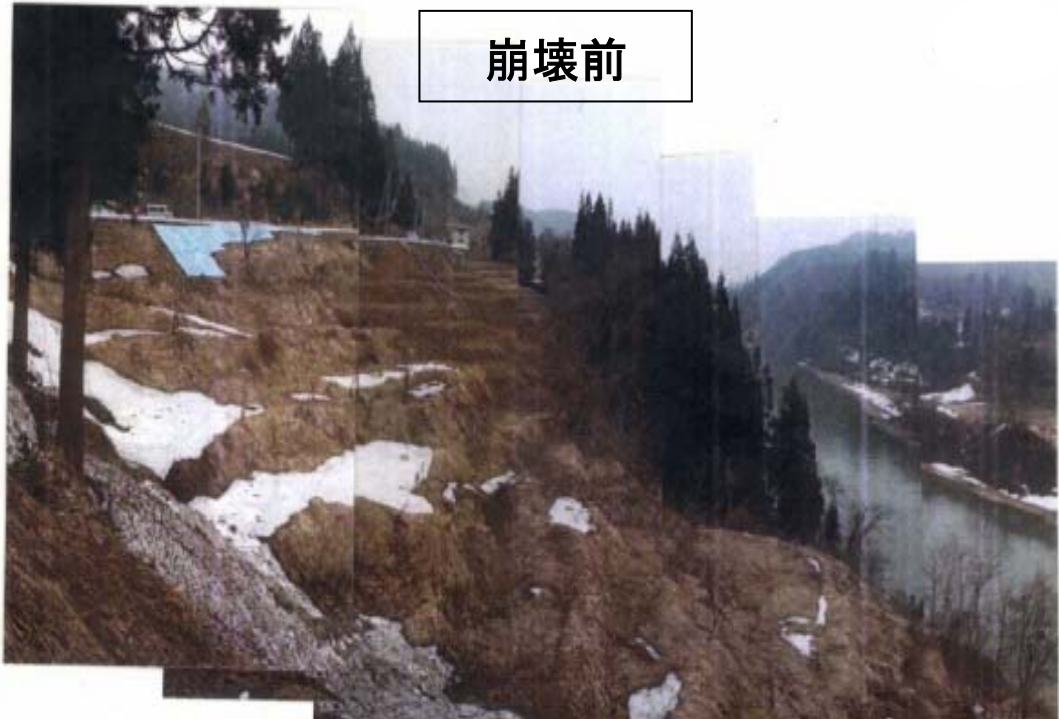
H18年4月5日

崩壊前

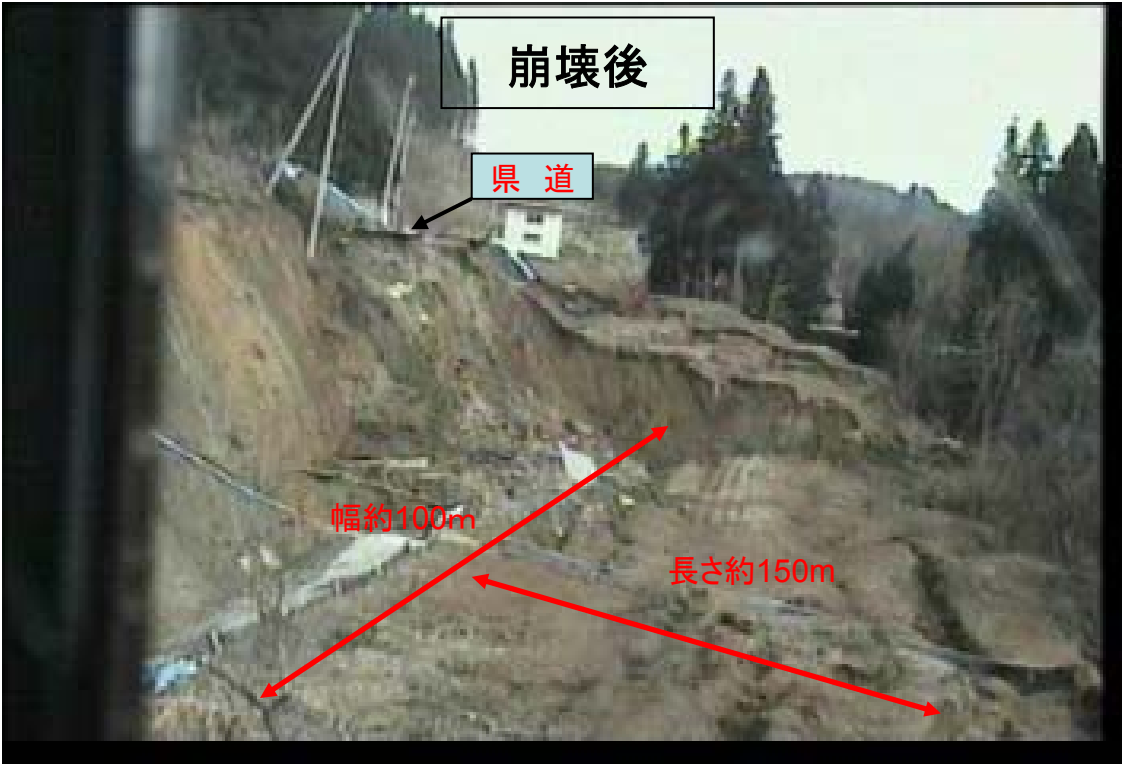
H18年4月7日 9:00

崩壊後

県道

幅約100m

長さ約150m
