平成25年台風第26号 土砂災害の概要《第2版》

平成25年
10月25日
12時時点

東京都大島町における土砂災害の発生状況

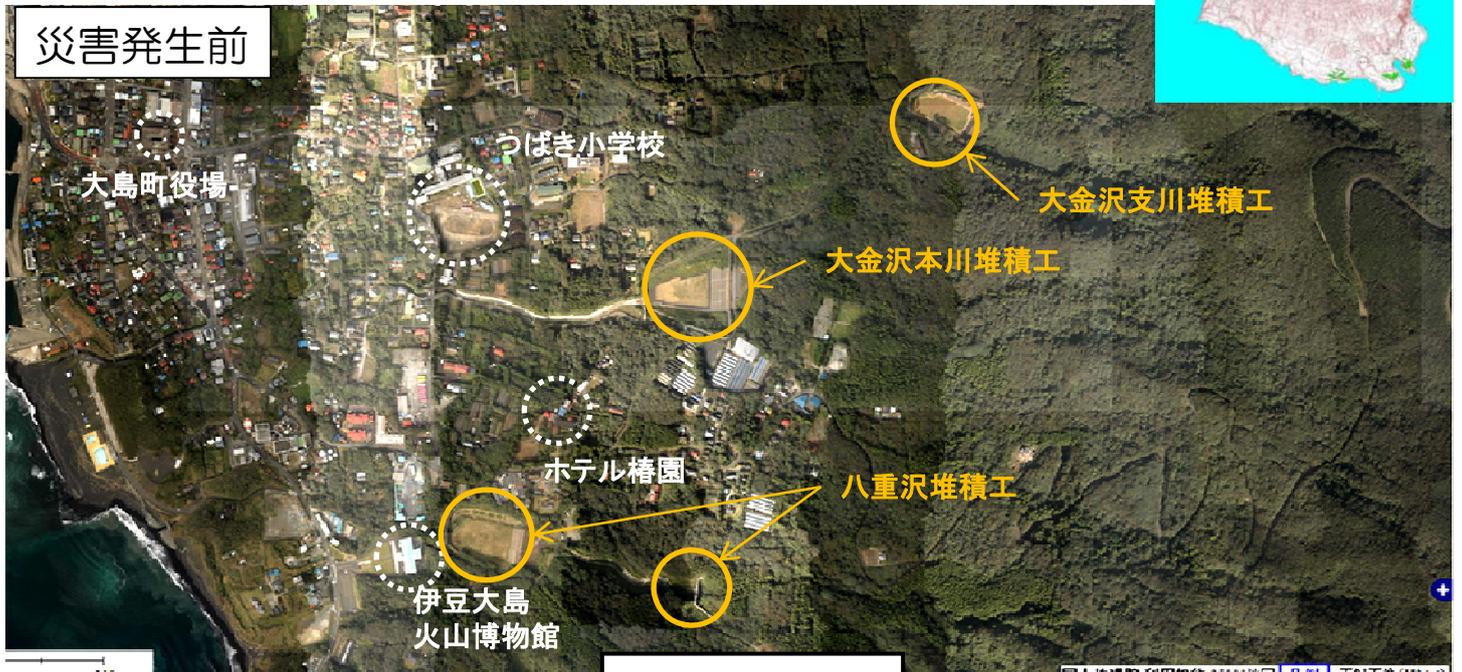
災害発生前

東京都大島町では台風第26号の豪雨に伴い、**火山地域で発生した（流木を伴う）大規模な泥流**により甚大な被害が発生。

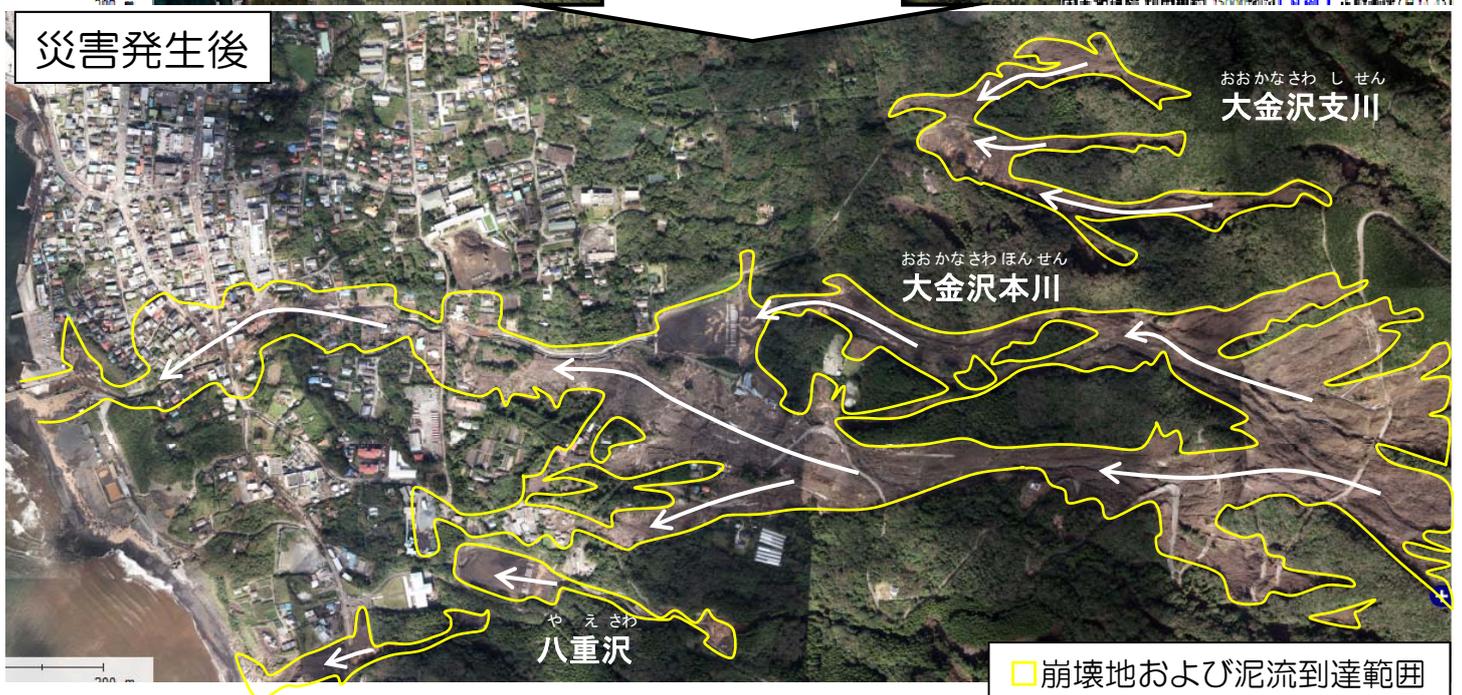
災害発生後

崩壊地および泥流到達範囲

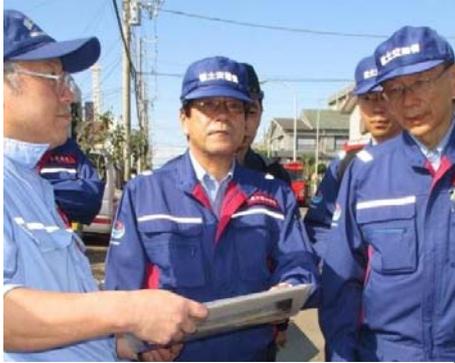
土砂災害（表層崩壊）の発生過程と特徴

- 14世紀の噴火による溶岩の上に堆積した火山灰を主体とする土層が表層崩壊（崩壊深さは概ね1～2 m）が発生
- 過去に類を見ないほど狭い範囲に極めて多数の崩壊が集中。記録的な大雨が誘因となり、大量の土砂と流木が発生。

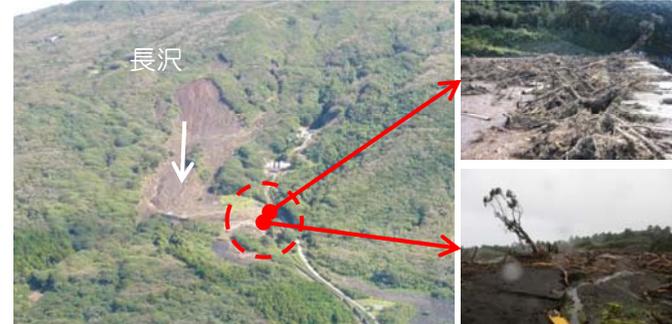
ながさわほんせんたいせきこう
①長沢本川堆積工

砂防堰堤の効果発現

伊豆大島島内では表層崩壊が多数発生し、土石流と土砂の流下が確認されたが、島内に整備された砂防設備は被害の拡大を防止

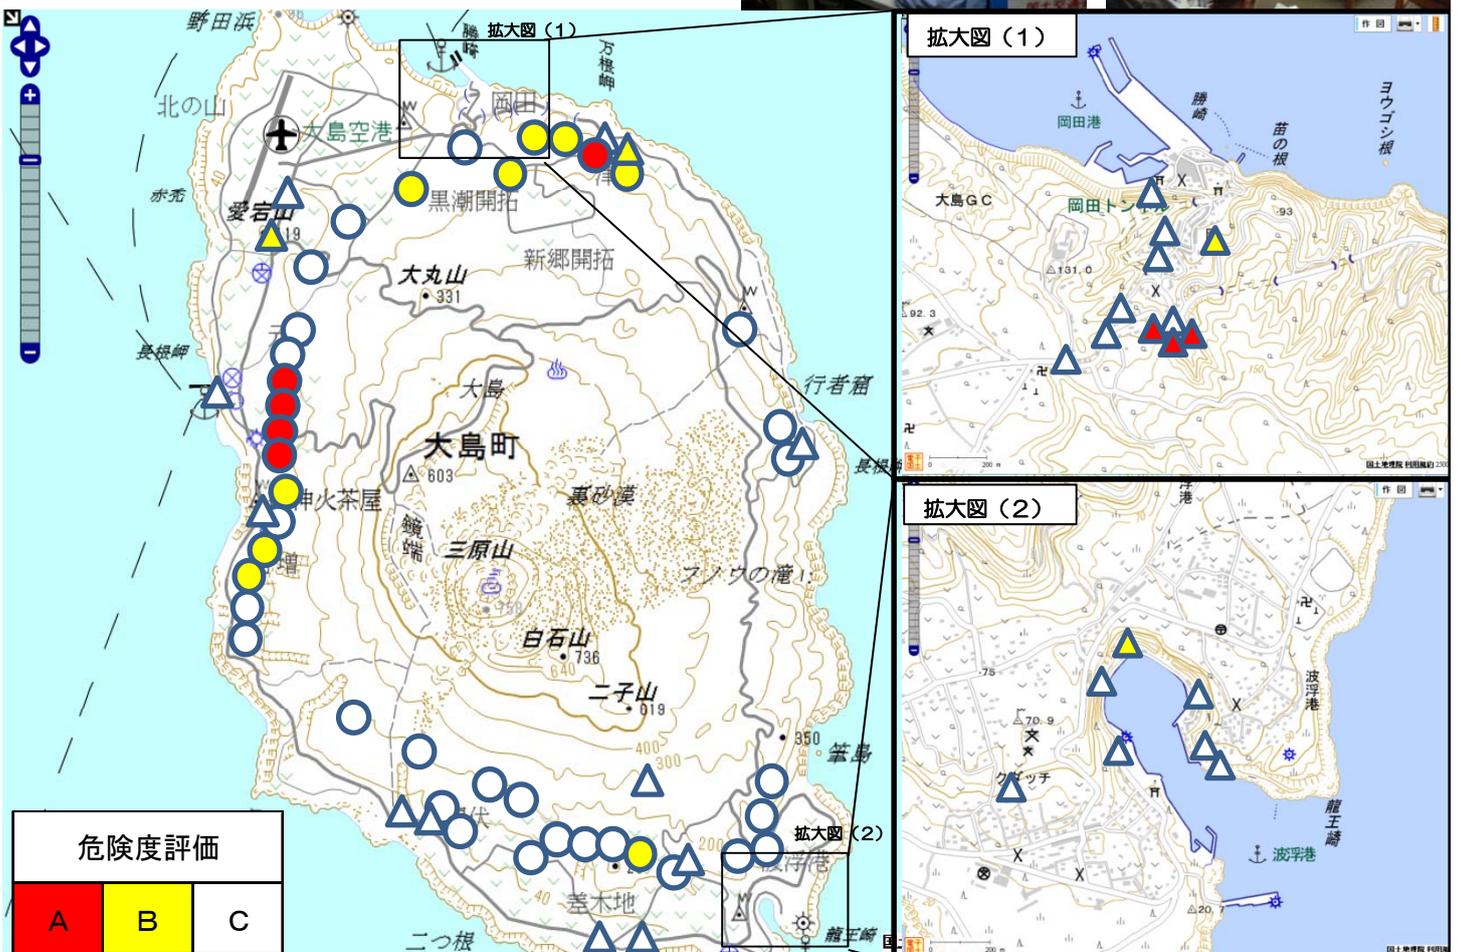
- A: 緊急避難体制を確保するとともに緊急的な対応が必要
- B: 当面は警戒避難体制を強化するものとし、状況確認の上で、必要に応じ対応が必要
- C: 特に変化はなく緊急度は低いが、降雨状況によっては注意を要するもの

- 二次災害を防止するため、早急に人命等に影響を及ぼす恐れのある土砂災害危険箇所等の緊急点検を実施
- 大島町へ調査結果を報告し、報告結果に基づき大島町は避難勧告対象エリアの抽出に活用

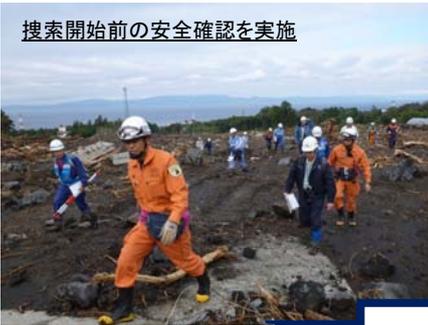
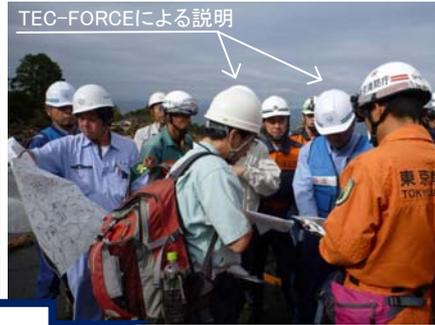
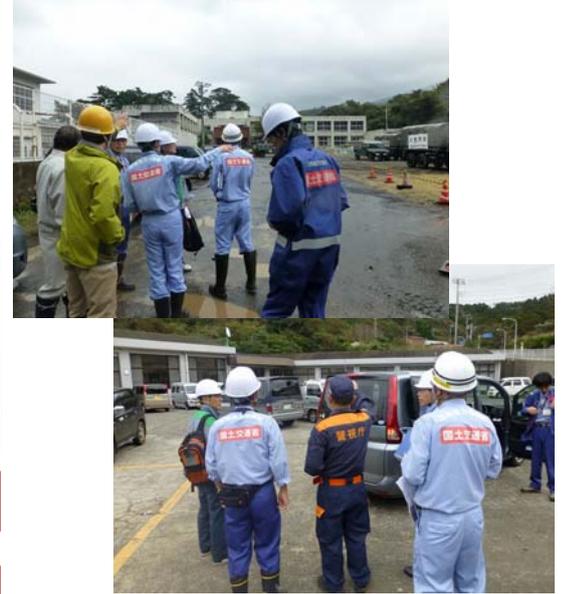
10月19日～20日の降雨により中止していた搜索の再開前に搜索範囲において、新たな崩壊の有無や地盤の緩み等による危険性を点検（10月21日）

TEC-FORCEによる搜索開始の是非の判断

搜索活動の再開

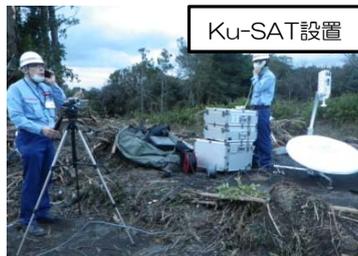
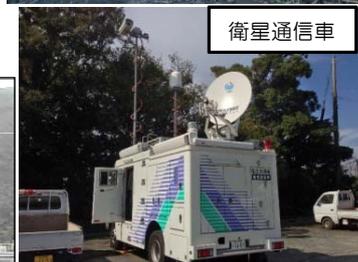
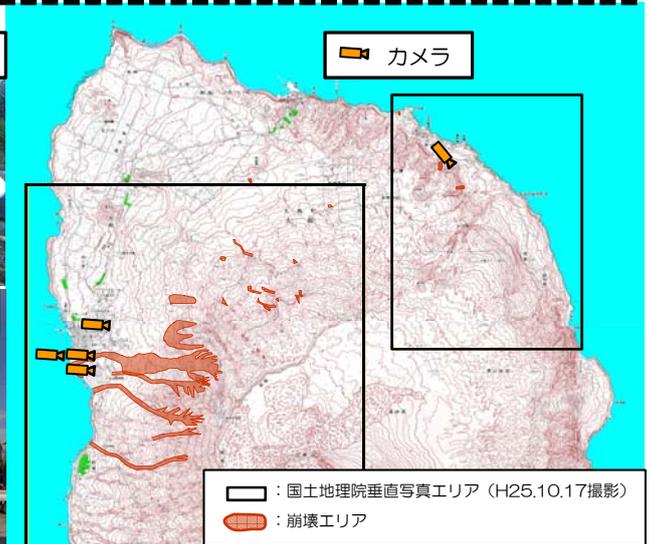
監視カメラによる警戒避難体制の支援

現地にカメラの設置、通信衛星を活用した監視体制の構築を行い、二次災害の発生に備えた警戒避難体制を支援（18日12:30より映像提供開始後、随時強化）
