# 平成17年の土砂災害

Occurrence of sediment-related disasters in 2005

【国土交通省 砂防部 H17.12.31】

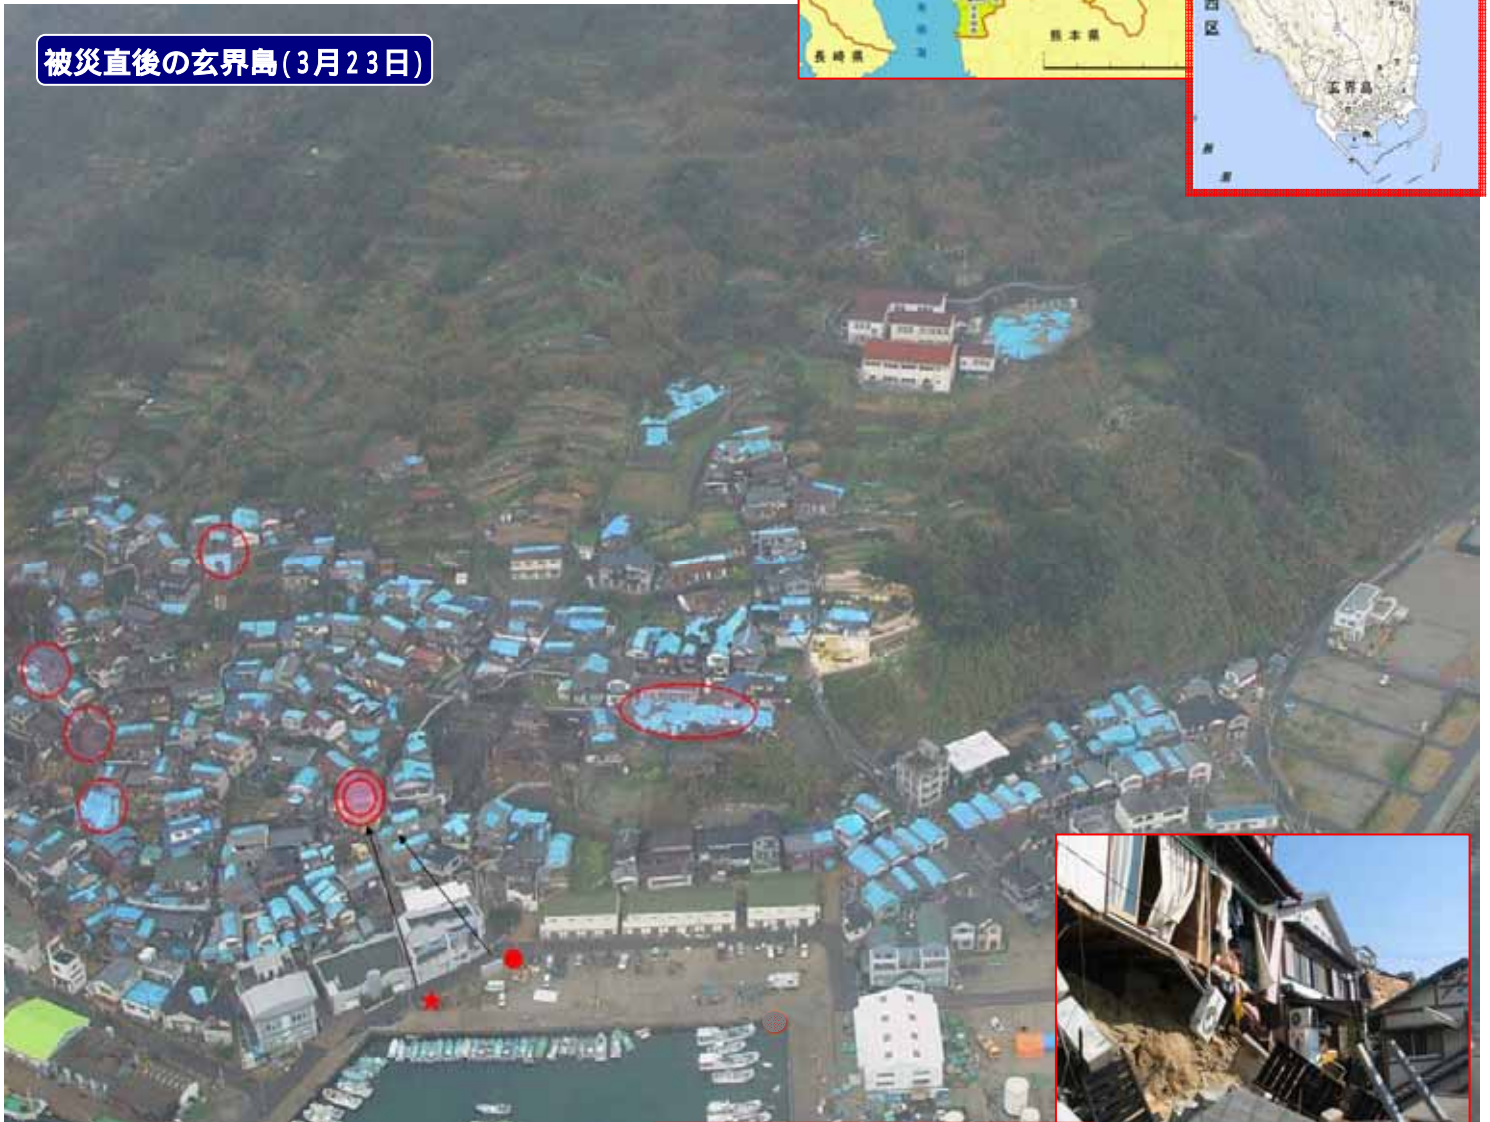
被災直後の玄界島 (3月23日)

平成17年3月20日(4月20日余震)、福岡県西方沖にてマグニチュード7.0、最大震度6弱の地震が発生し、九州各地で被害が発生。  
福岡玄界島においては、がけ崩れが発生、住宅が多数倒壊。

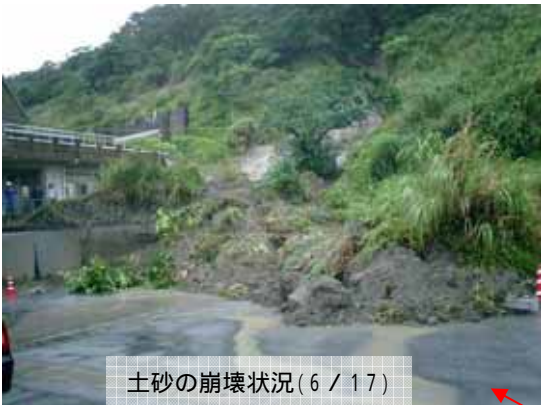
土砂の崩壊状況(6/17)

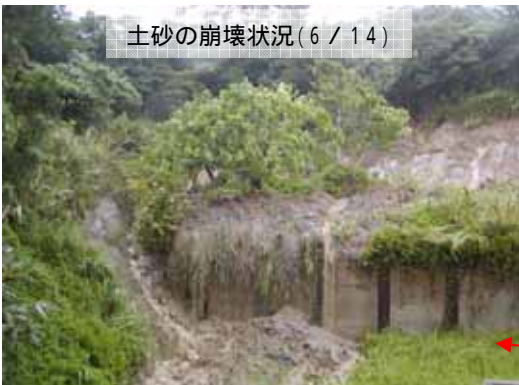
土砂の崩壊状況(6/14)

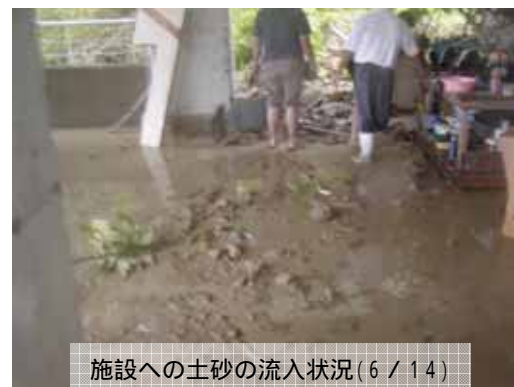
施設への土砂の流入状況(6/14)

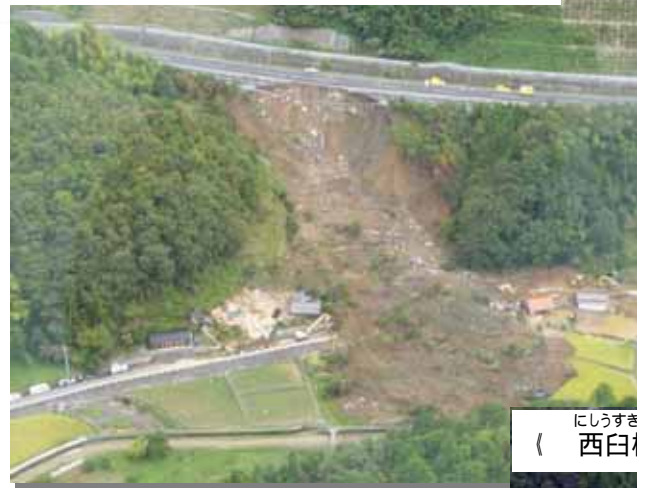
( いわくにし はたき 岩国市 廿木地区 (死者3名) 地すべり )

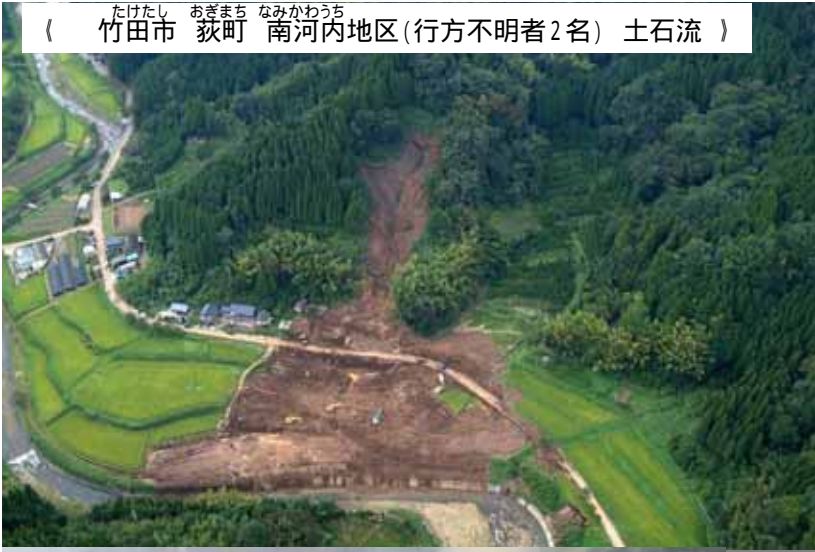
( たけたし おぎまち なみかわうち 竹田市 荻町 南河内地区 (行方不明者2名) 土石流 )

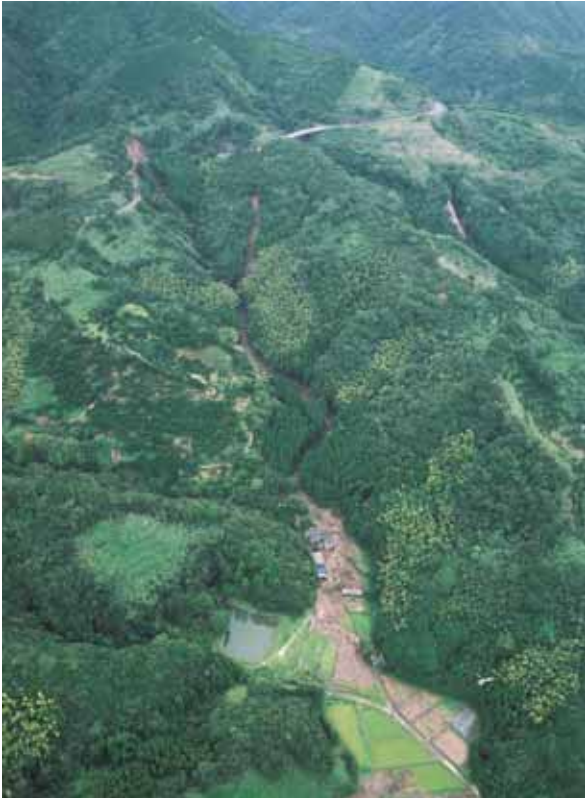
( ゆふいんちょう しもゆのひら 湯布院町 下湯平地区 (行方不明者1名) 土石流 )

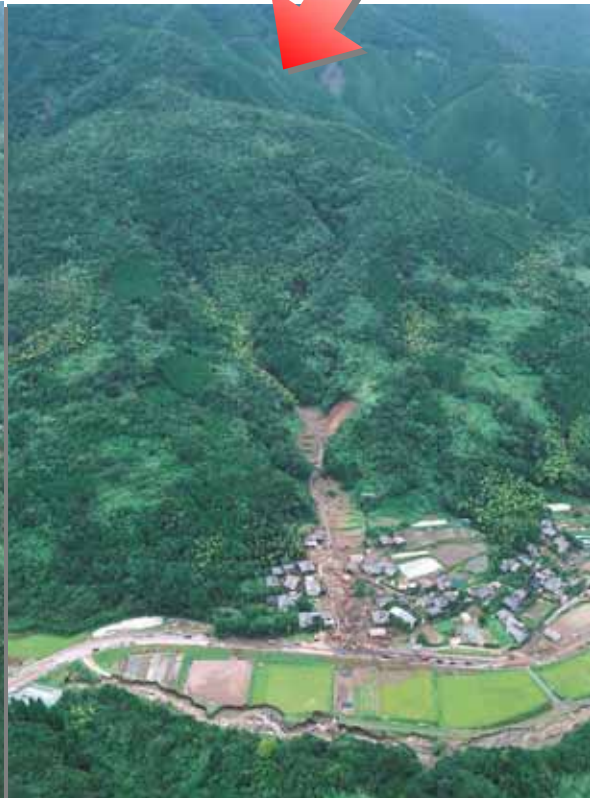
( たるみずし しんみどう 垂水市新御堂 (死者1名) 土石流 )

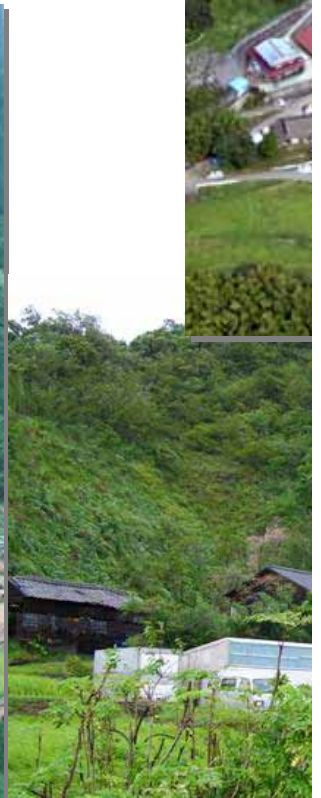
( たるみずししんじょうおたに 垂水市新城小谷 (死者3名) 土石流 )

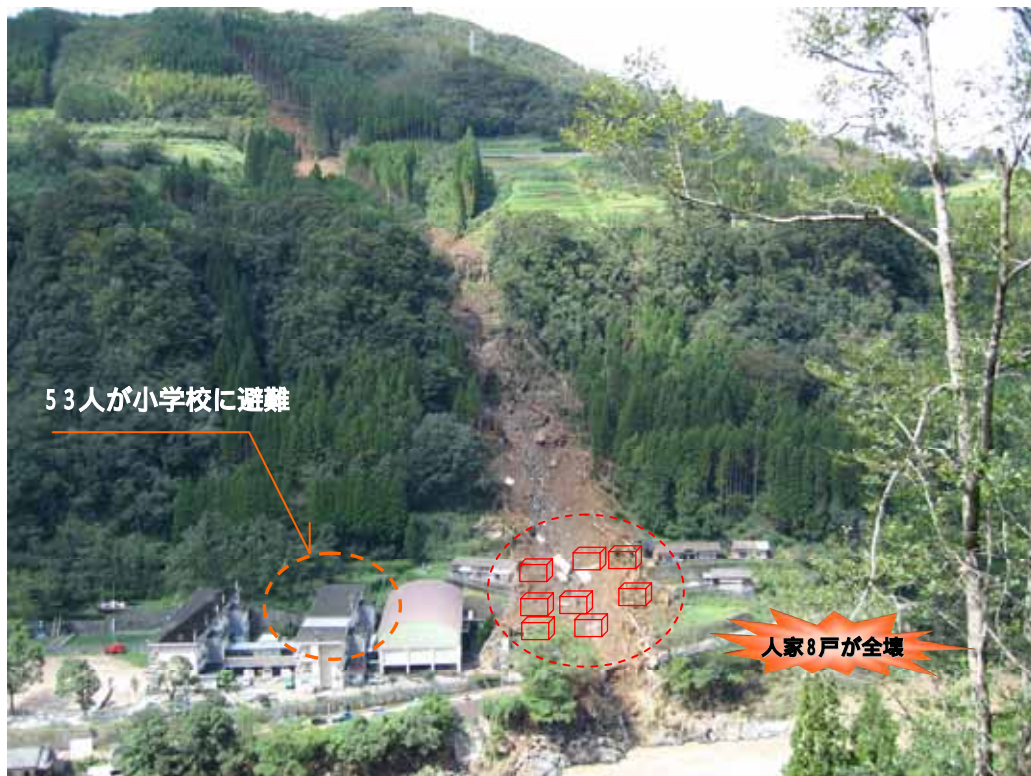
【宮崎県日之影町神影上地区】

土石流により人家  
8戸が全壊流出

事前に避難して  
いたため人的被  
害はなかった

土石流は避難場  
所である小学校の  
直近で発生

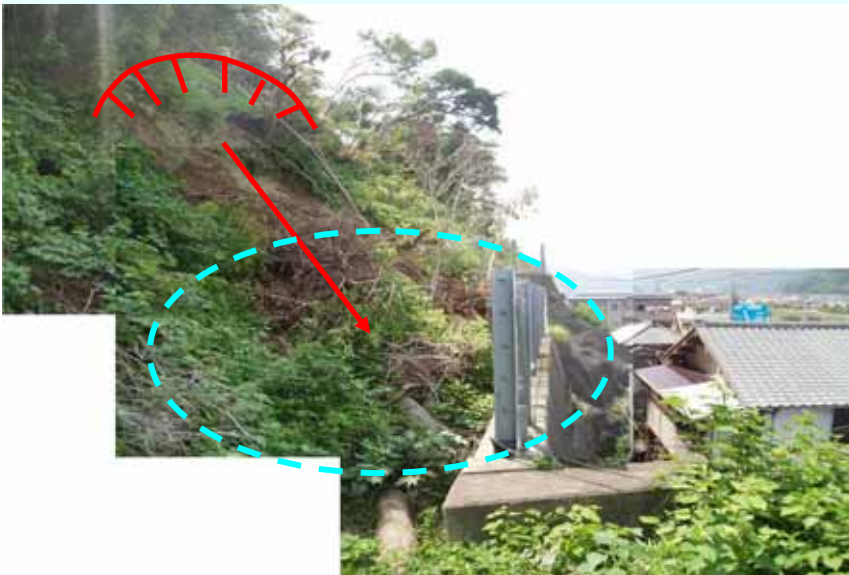
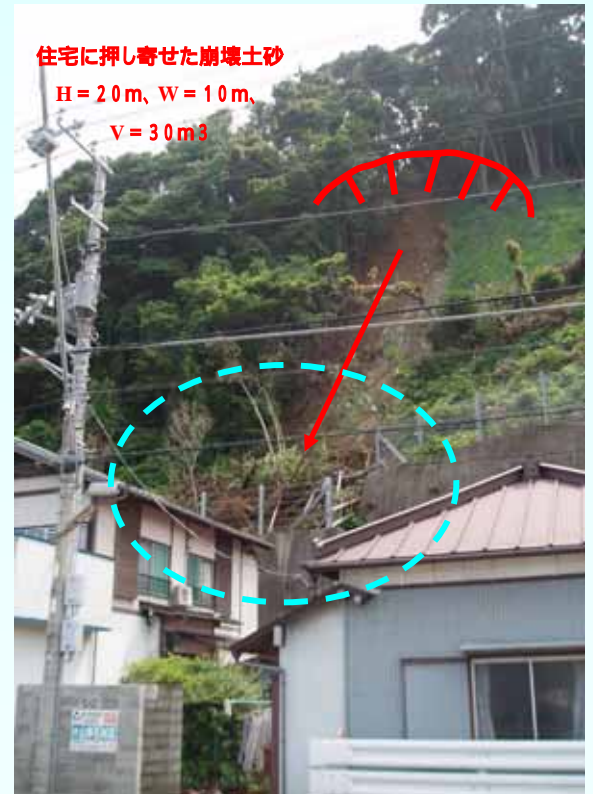
【静岡県賀茂郡河津町 谷津地区】  
崩壊土砂を捕捉し、住宅3戸への被害が回避。

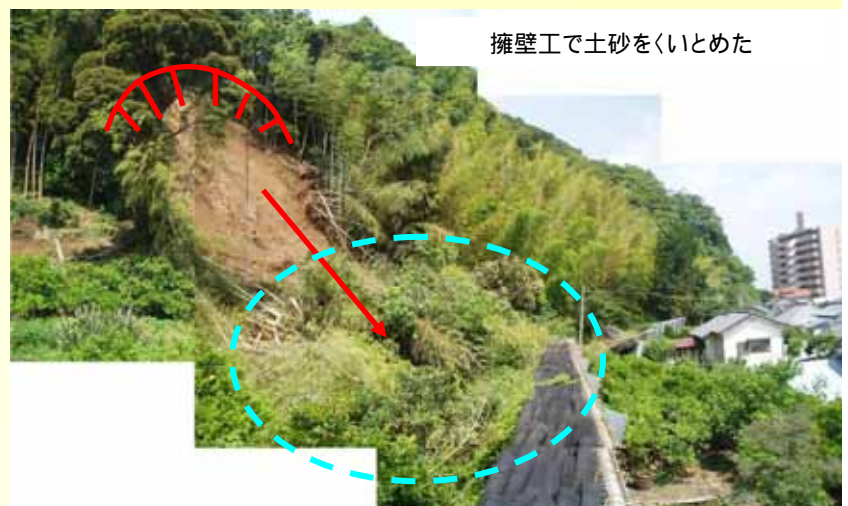
【静岡県賀茂郡河津町 笹原地区】  
崩壊土砂を捕捉し、住宅8戸への被害が回避。

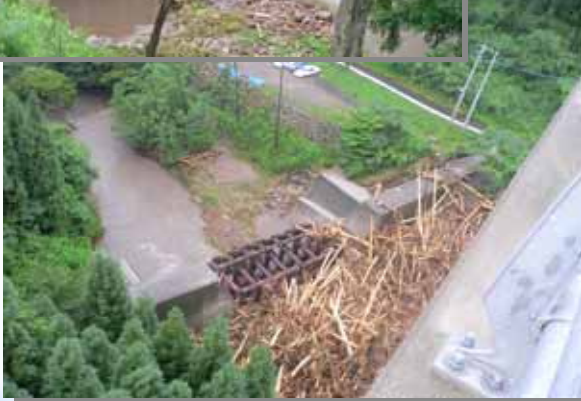
土石流・流木を捕捉して温泉街を保全  
(熊本県 阿蘇郡 小国町 7月9日)

土石流・立木を捕捉

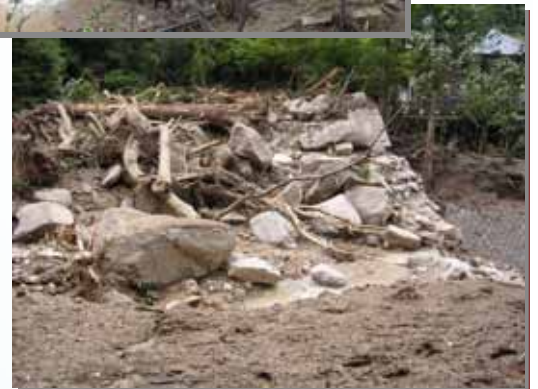
土石流を捕捉して厳島神社周辺を保全  
(広島県佐伯郡島宮町 9月6日 (台風14号))

一部破壊されながらも  
土石流を捕捉
