平成22年の土砂災害

Occurrence of sediment-related disasters in 2010

【国土交通省 砂防部】

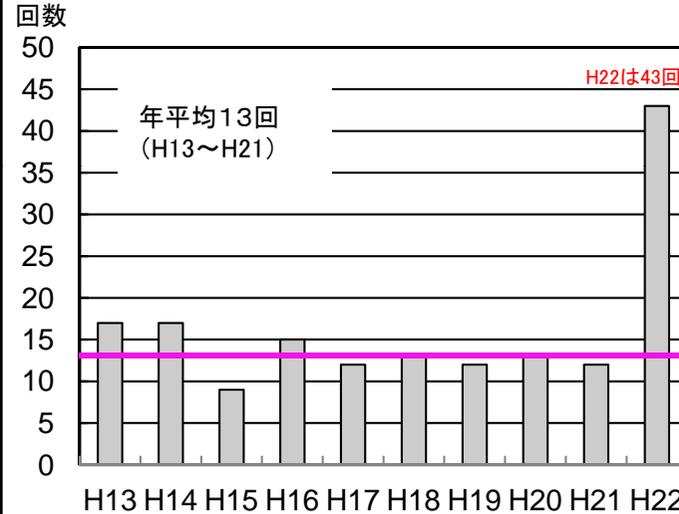
【土石流発生回数】

○桜島における土石流発生状況

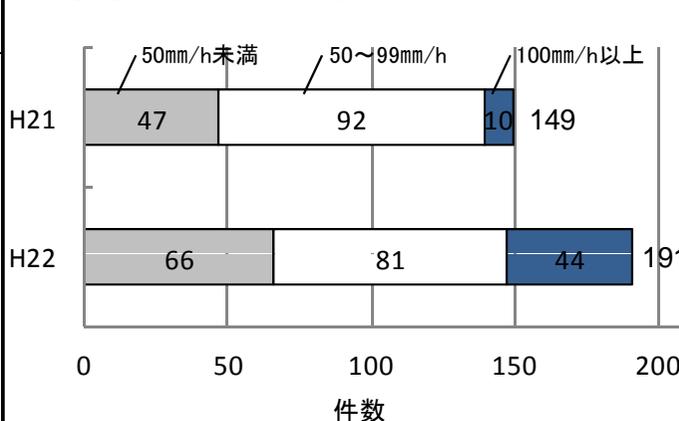
○時間雨量別土石流発生件数

- ・ 土砂災害発生件数は1,128件であり、最近10年間の平均（1,059件）並み
- ・ 土砂災害の現象別では、土石流の発生件数が前年比増加
 - * 桜島の噴火活動の活発化に伴う土石流発生回数の増加
 - * 時間雨量100mm/h以上の豪雨による土石流発生件数が多い
- ・ 土砂災害による全壊戸数が前年比増加

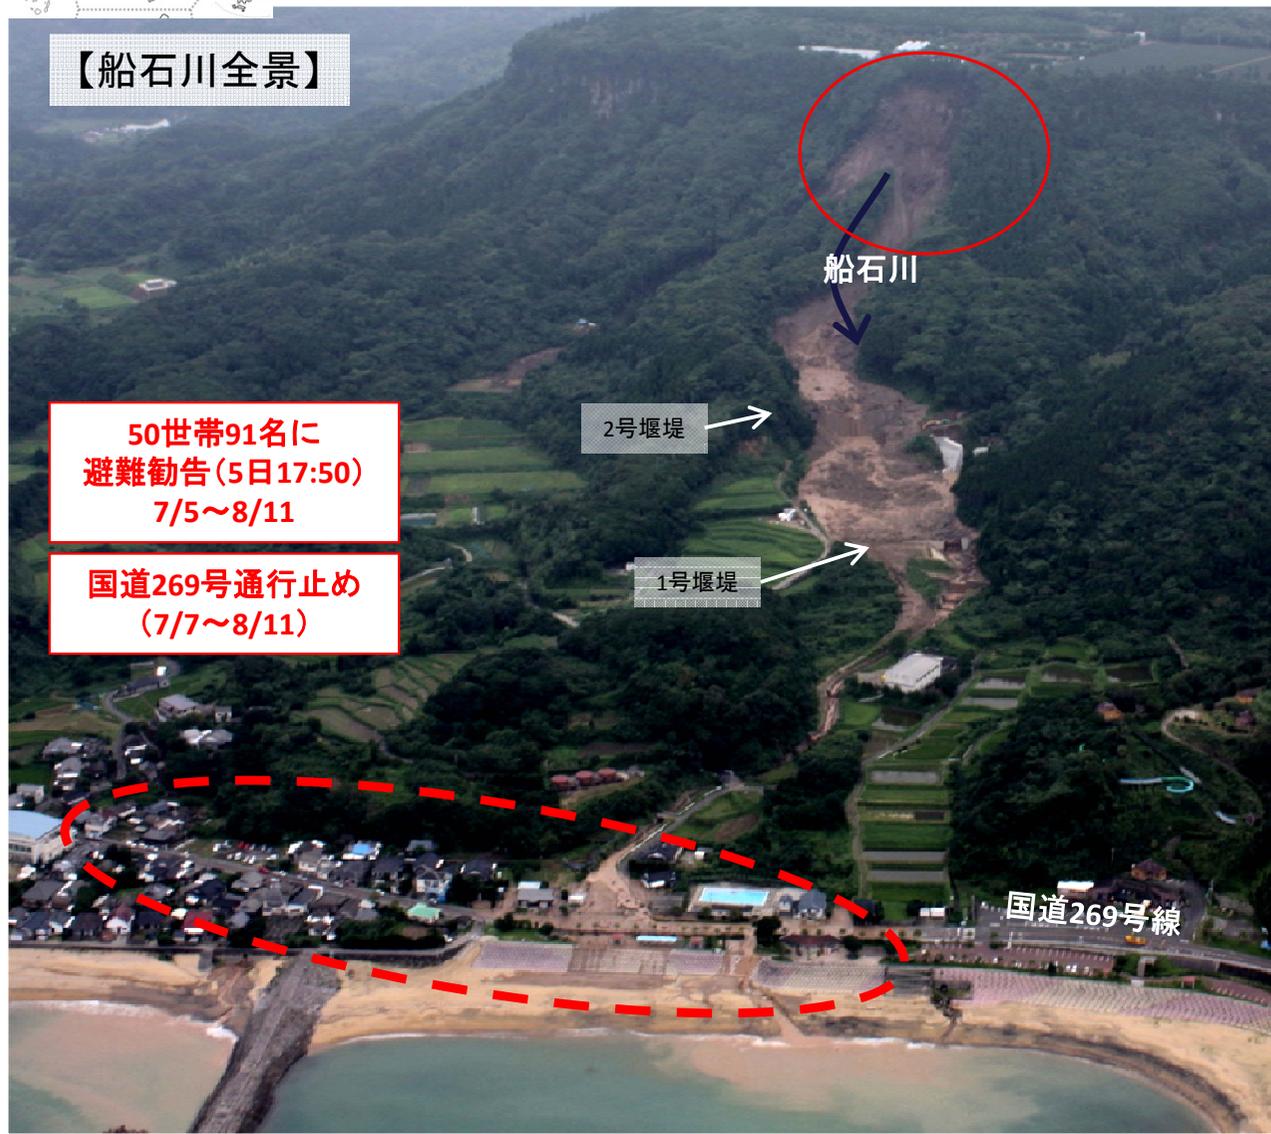
【船石川全景】

鹿児島県南大隅町では、平成22年7月4日～8日に、7回の土石流が発生

- * 南大隅町が下流の住民50世帯91人に避難勧告を発令(7/5～8/11)
- * 国道269号線が全面通行止め(7/7～8/11)
〔7/28～昼間のみ通行を再開、8/11～夜間通行を再開〕

50世帯91名に
避難勧告(5日17:50)
7/5～8/11

国道269号通行止め
(7/7～8/11)

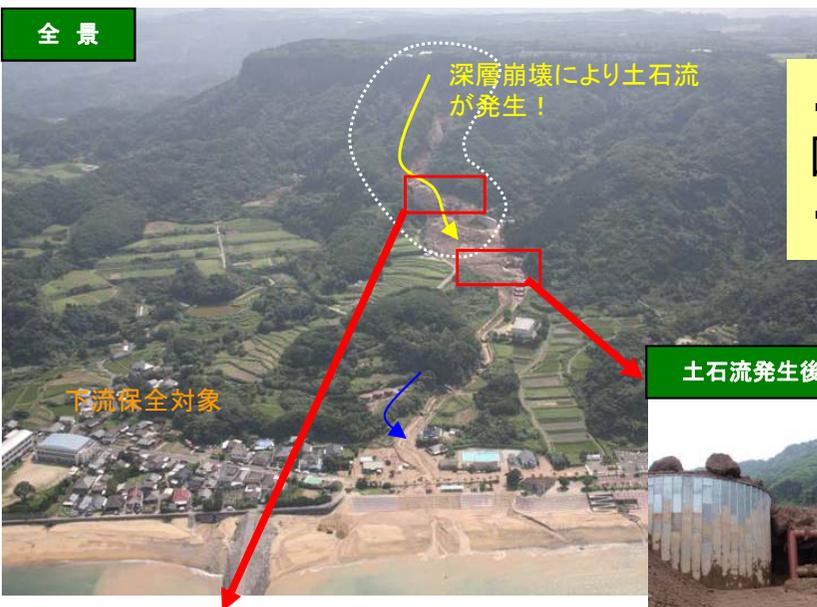
全景

- ・平成22年7月4日から8日にかけて、深層崩壊に伴う土石流が7回発生し、想定を上回る約101,000m³の土石等が流下
- ・既設砂防施設により約91,000m³の土石等を捕捉し被害を軽減

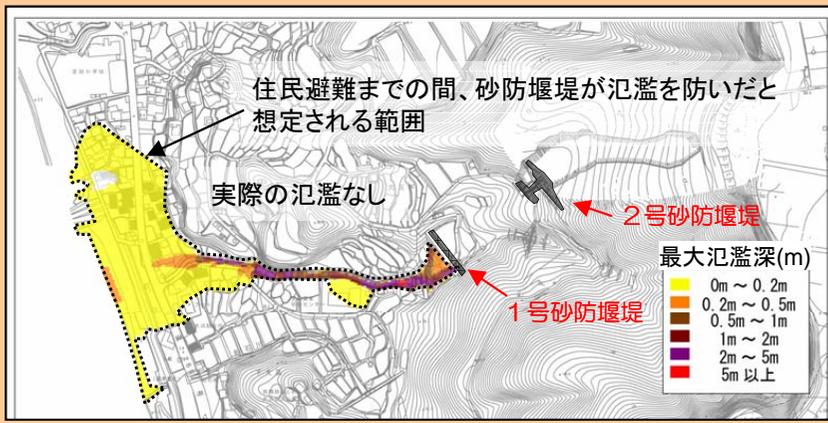
図1

図は、第3波、第7波において、砂防堰堤が無かった場合の氾濫範囲と実際の氾濫範囲をそれぞれ比較した。
 図から、避難勧告発令前の第3波まで、砂防堰堤が下流の氾濫を防いでいることが分かる。また、その後、4波に及ぶ土石流が発生していますが、最終的な氾濫範囲も青線の範囲に抑制されたことが分かる。
 これらの検証結果から、砂防堰堤が土石流を捕捉したことにより、人命損失が防がれ、下流の氾濫被害が軽減され、人命・財産が守られたことが確認された。

第3波 (H22.7.5 17:00)

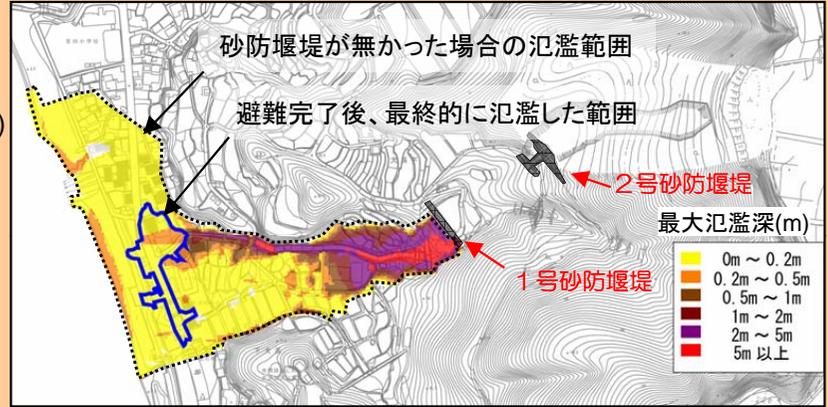
図2

第7波 (H22.7.8 11:30)

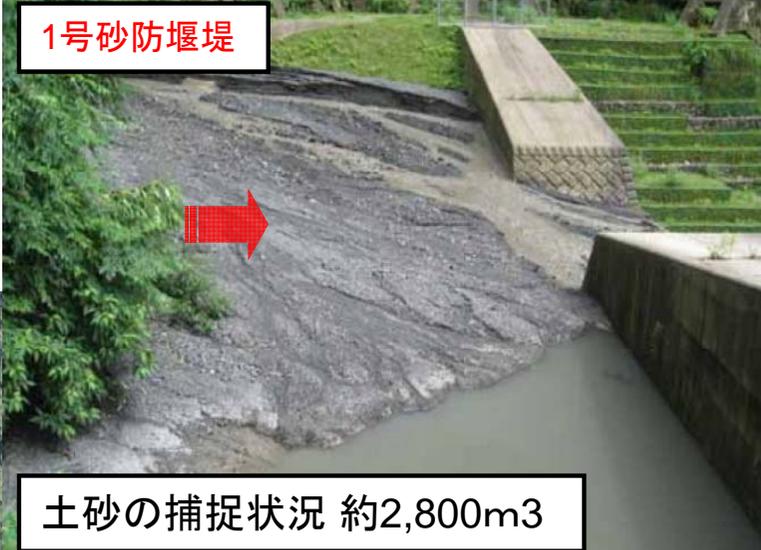
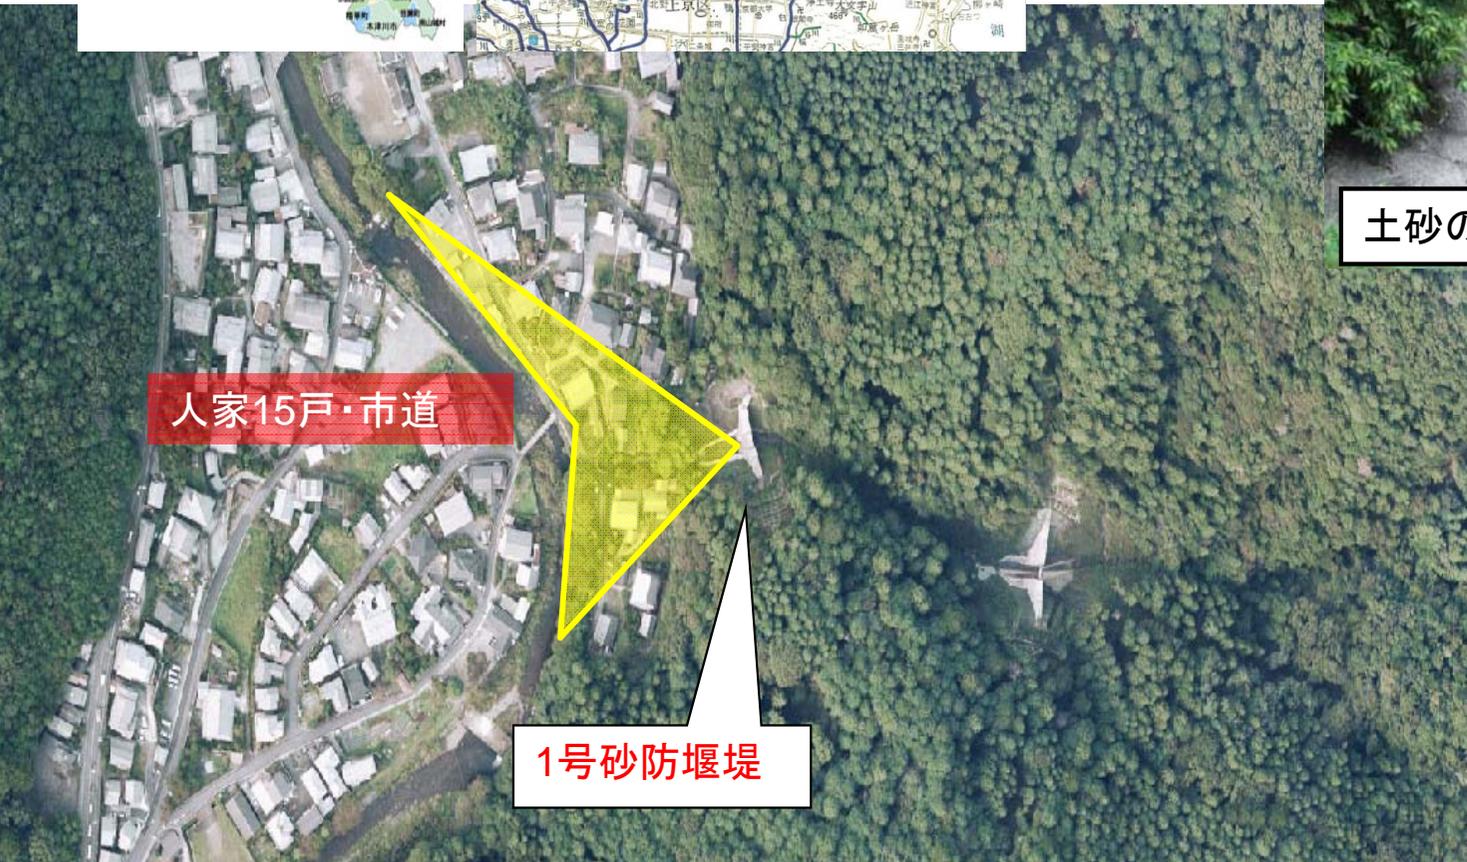
平成22年7月13日～15日の梅雨前線豪雨により発生した土石流から住宅への被害を防止

土石流の捕捉状況
〈平成22年7月16日撮影〉

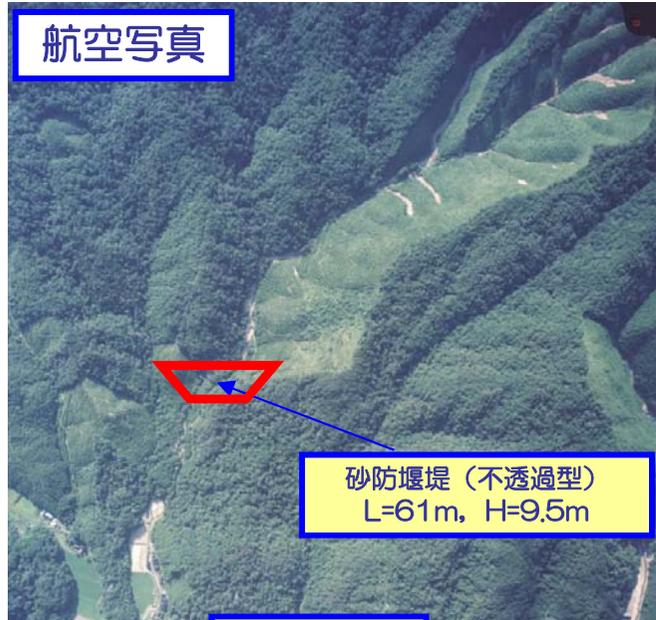
航空写真

砂防堰堤（不透過型）
L=61m, H=9.5m

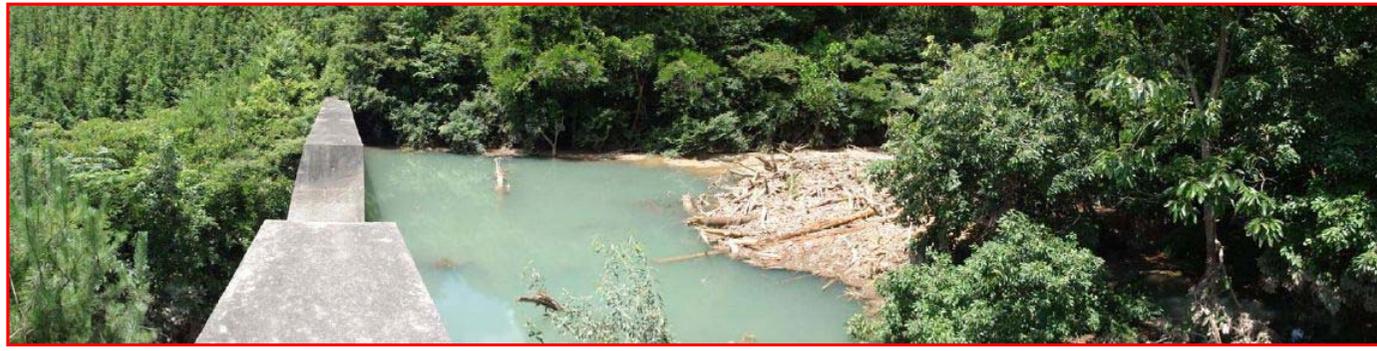
梅雨前線豪雨後（H22.7.22）（最大時間雨量72mm）

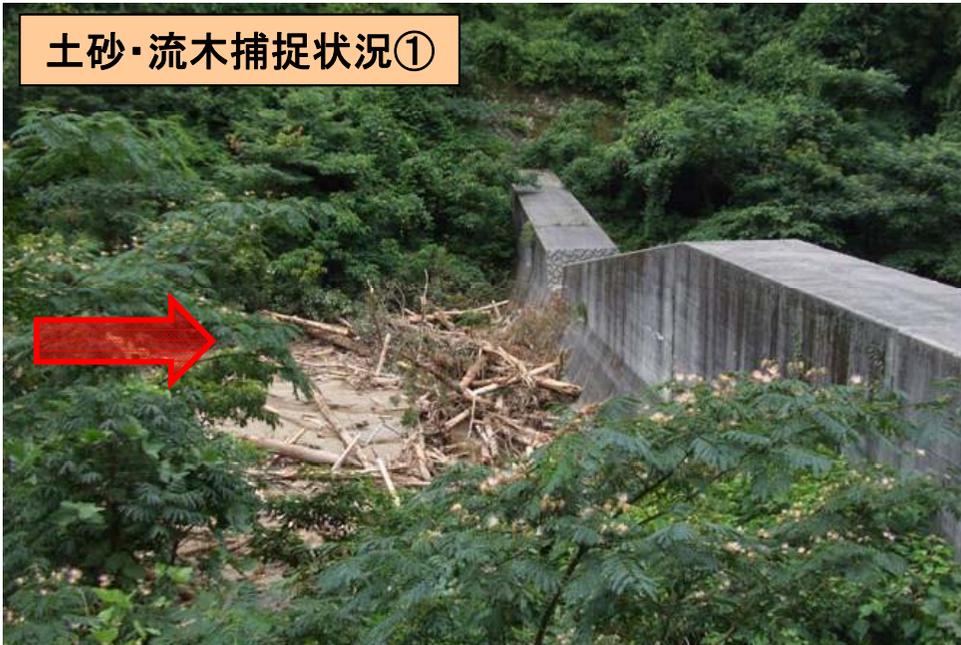
土砂・流木捕捉状況①

平成22年7月14日に発生した土石流・流木を捕捉 時間雨量:73mmを記録

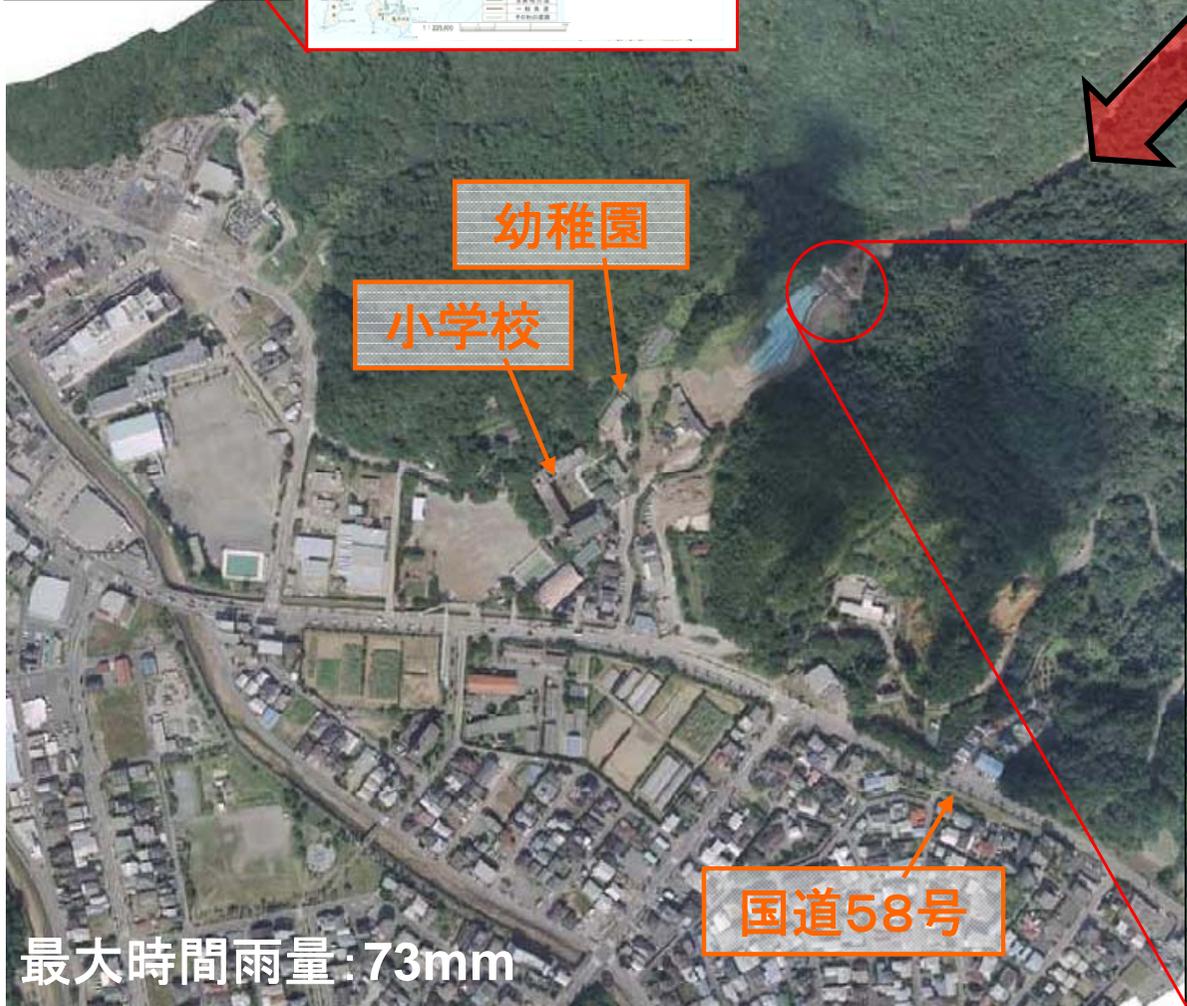
- ・平成22年10月20日に、山腹崩壊に伴う土石流が発生し約9千 m^3 の土石等が流下
- ・既設の砂防堰堤により約6千 m^3 の土石等を捕捉し、小学校や幼稚園などへの被害を防止
