# 平成23年に発生した土砂災害

*Occurrence of sediment-related disasters in 2011*

【国土交通省 砂防部】

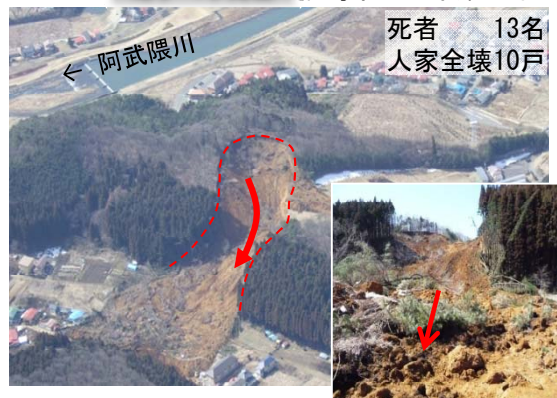
3/11 地すべり発生 福島県白河市葉ノ木平

死者 13名  
 人家全壊10戸

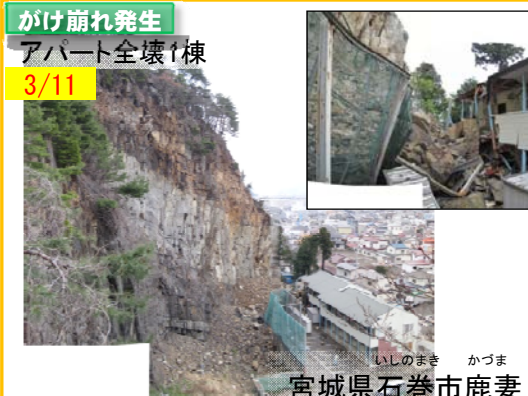
宮城県石巻市鹿妻

### がけ崩れ発生

アパート全壊1棟  
3/11

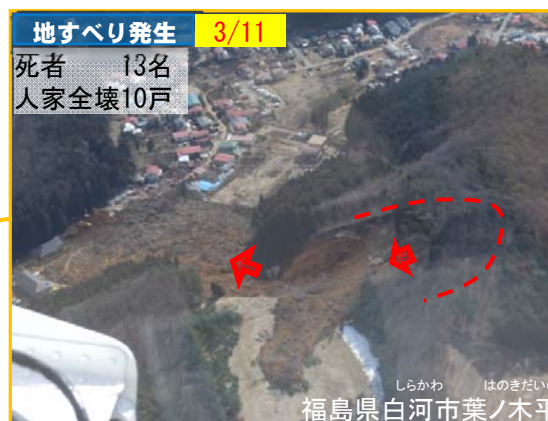
福島県白河市葉ノ木平

### 地すべり発生

死者 13名  
人家全壊10戸  
3/11

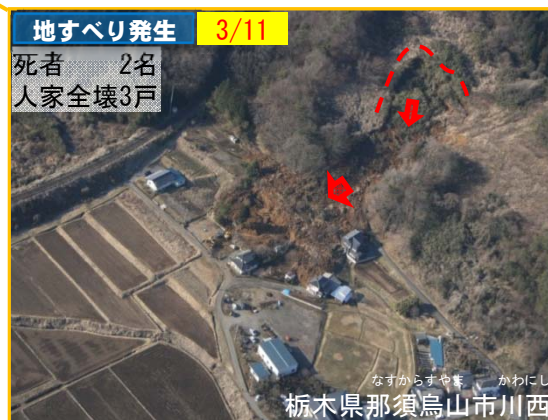
栃木県那須烏山市川西

### 地すべり発生

死者 2名  
人家全壊3戸  
3/11

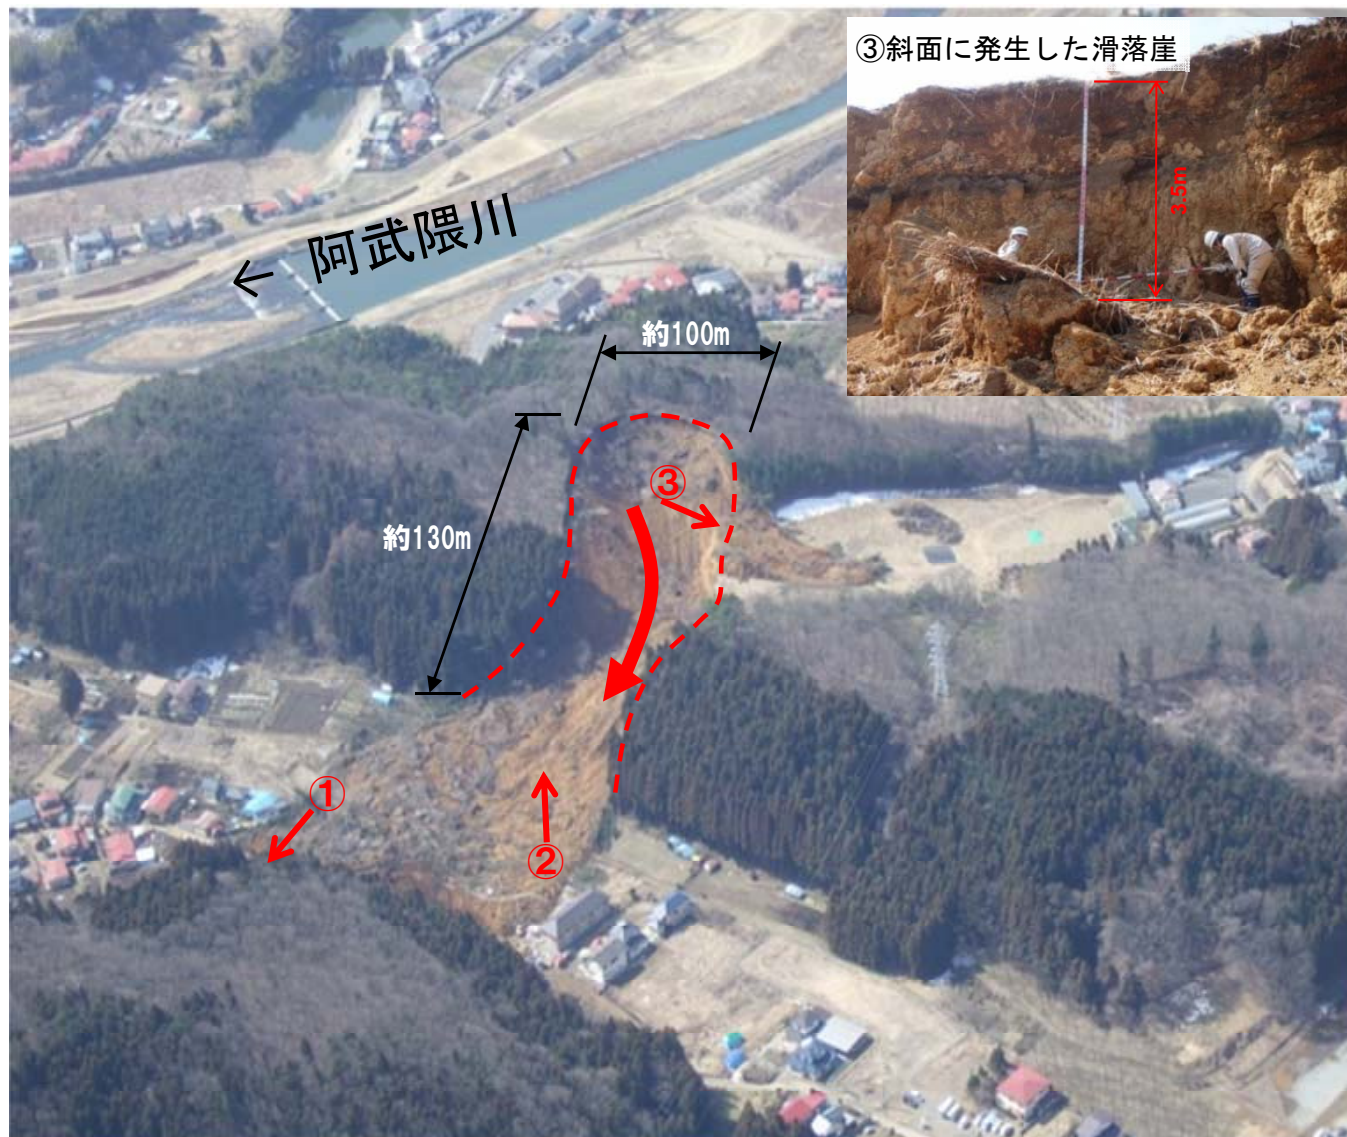
東北地方太平洋沖地震により福島県白河市葉ノ木平において地すべりが発生し、死者13名、人家全壊10戸の被害が発生した。

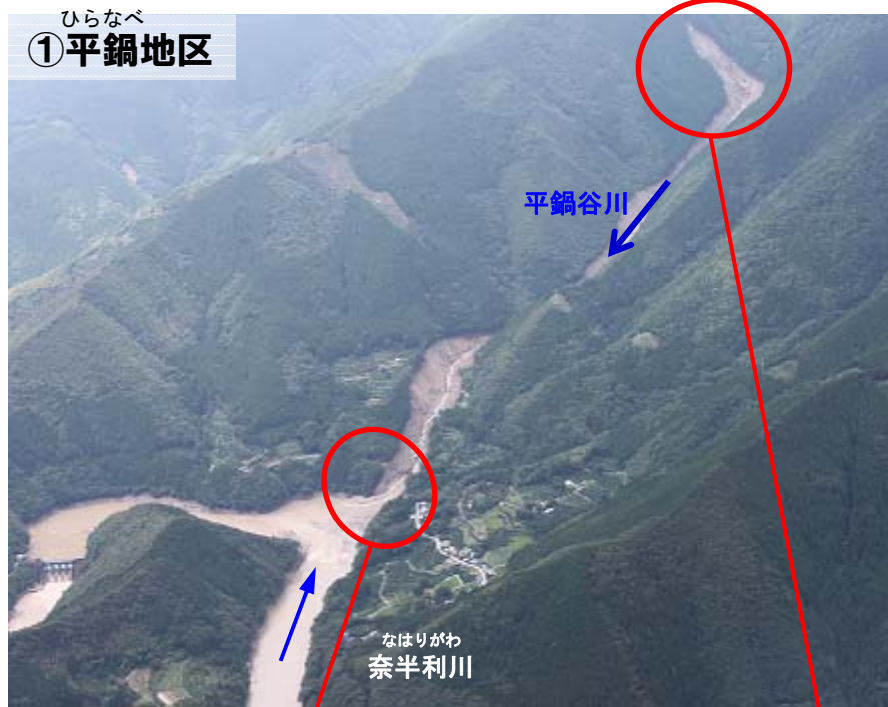
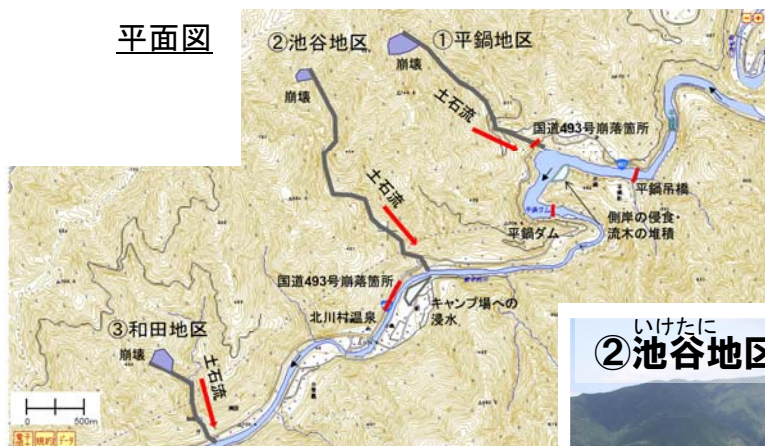
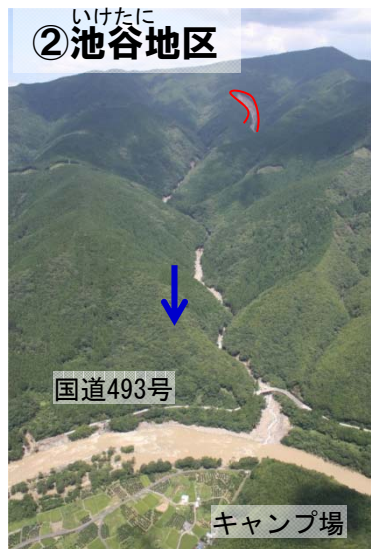
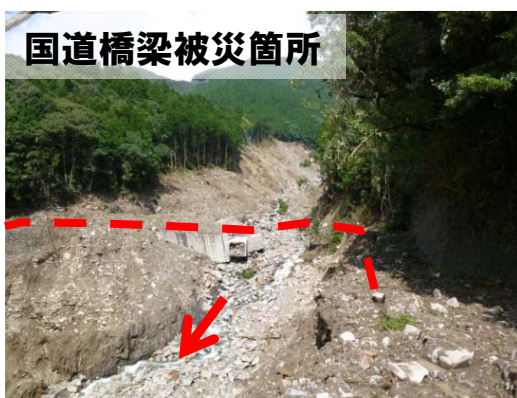
あき きたがわ ひらなべ  
 平成23年7月19日の台風6号により、高知県安芸郡北川村平鍋地内外で土石流が発生。国道493号にかかる橋梁が流出するなどの被害が発生。

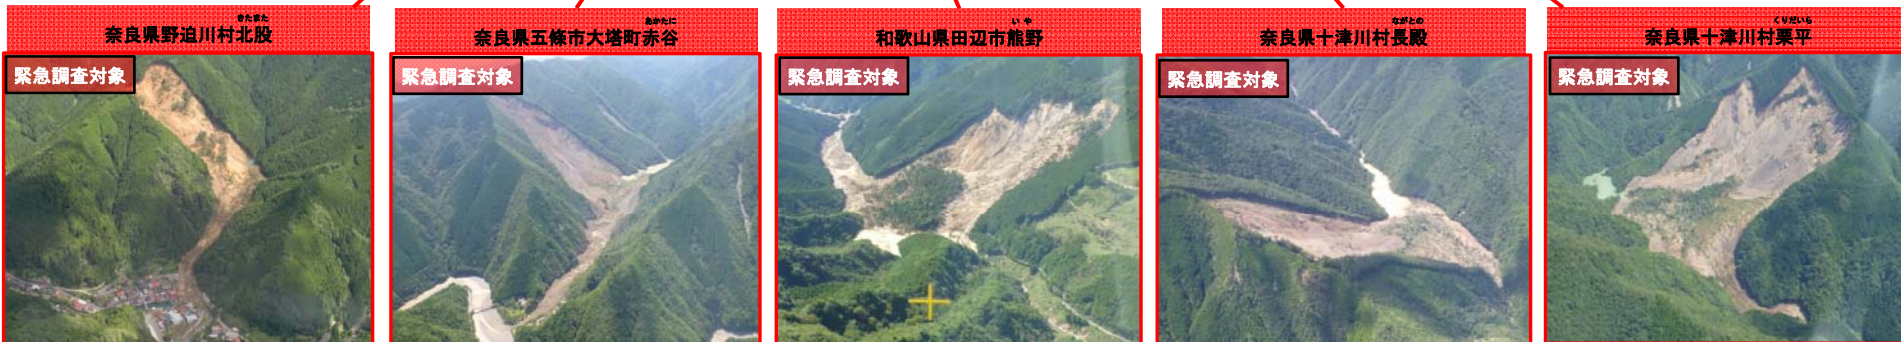
台風12号により奈良県、和歌山県では**17箇所**の河道閉塞が発生

高さ：約25m  
満水時湛水容量：約4万m<sup>3</sup>

高さ：約80m  
満水時湛水容量：約230万m<sup>3</sup>

高さ：約60m  
満水時湛水容量：約60万m<sup>3</sup>

高さ：約80m  
満水時湛水容量：約270万m<sup>3</sup>

高さ：約100m  
満水時湛水容量：約750万m<sup>3</sup>

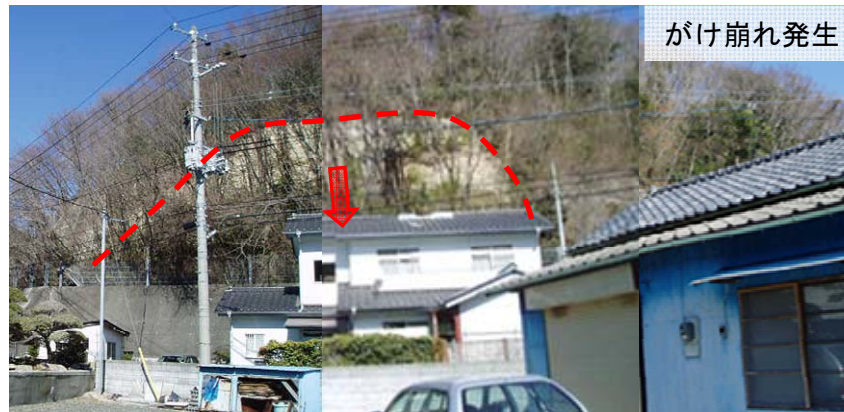
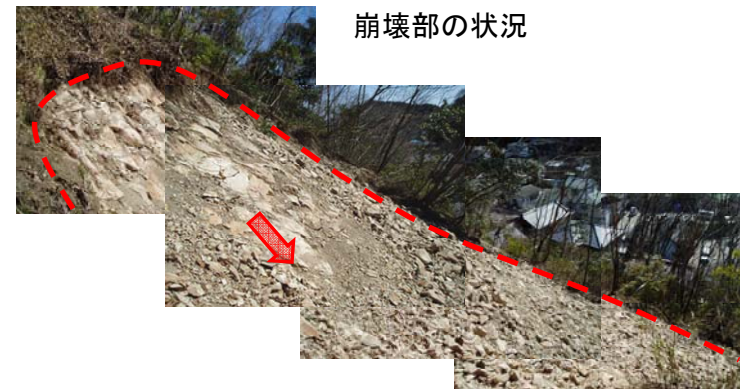
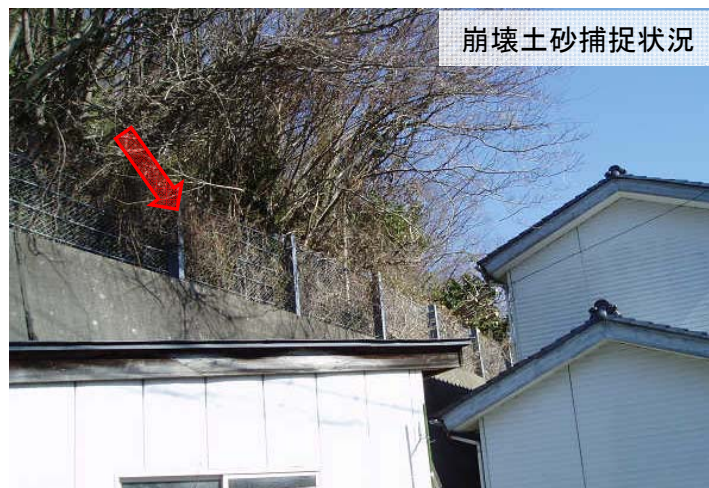
災害発生日：3月11日（東北地方太平洋沖地震による）

発生箇所：福島県いわき市江名口 藤ヶ丘2号地区ほか

状況：東北地方太平洋沖地震によりがけ崩れが発生したが、待受擁壁により崩壊土砂を捕捉し、人家への被害を防止した。

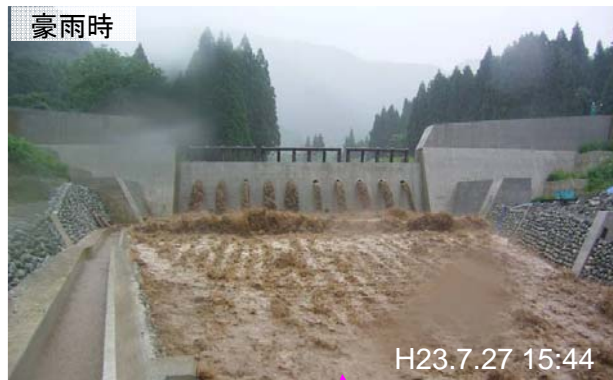
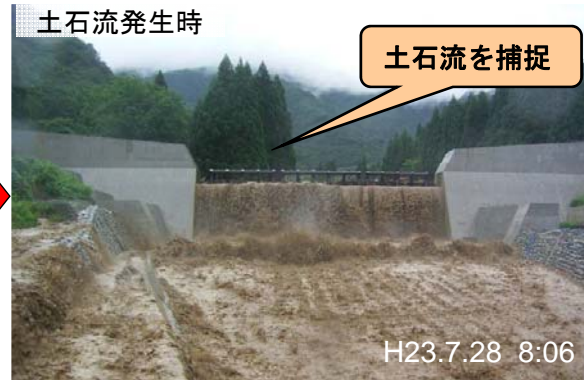
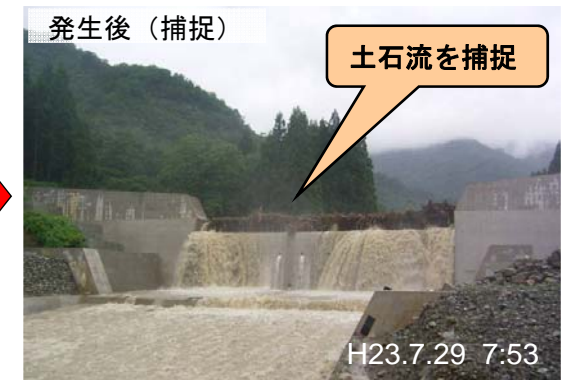
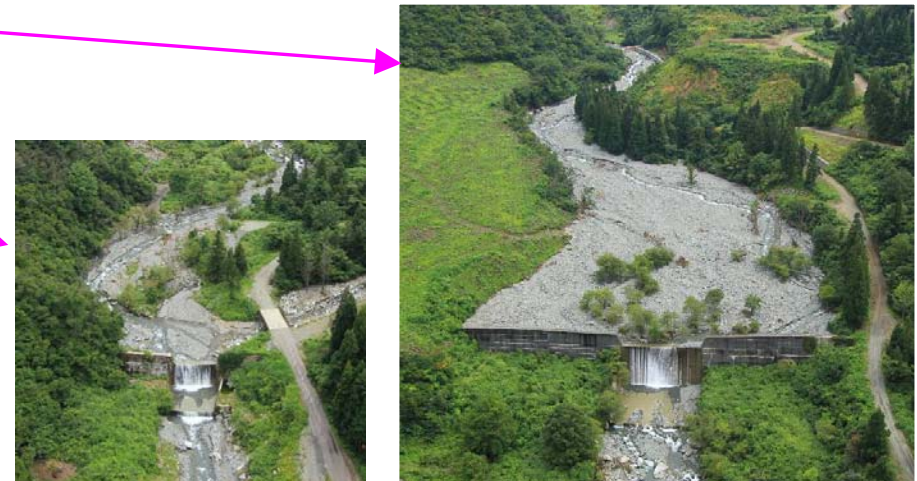
災害発生日：7月28日（平成23年新潟・福島豪雨による）

発生箇所：新潟県魚沼市広堀

状況：豪雨により土石流が発生したが、砂防堰堤が整備されており、土石流を捕捉。下流人家の土石流被害を未然に防止した。

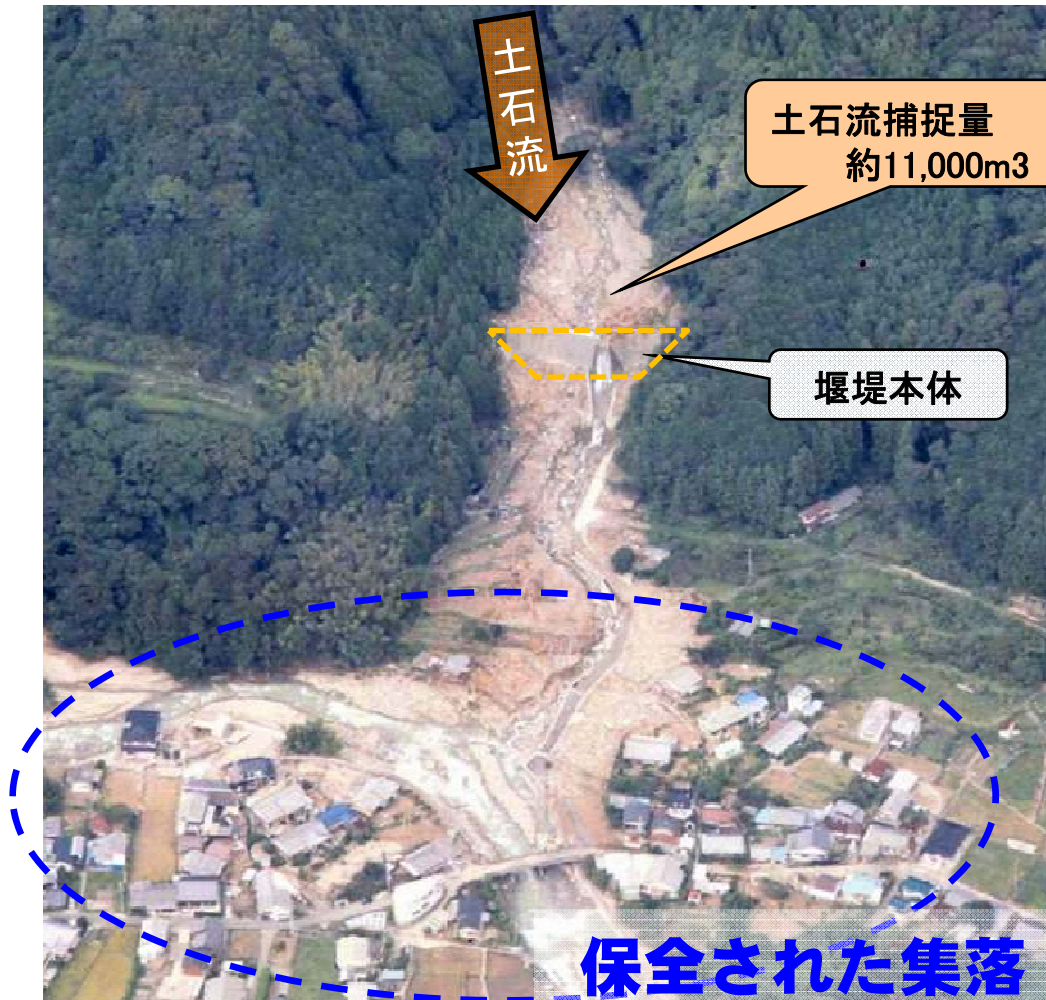
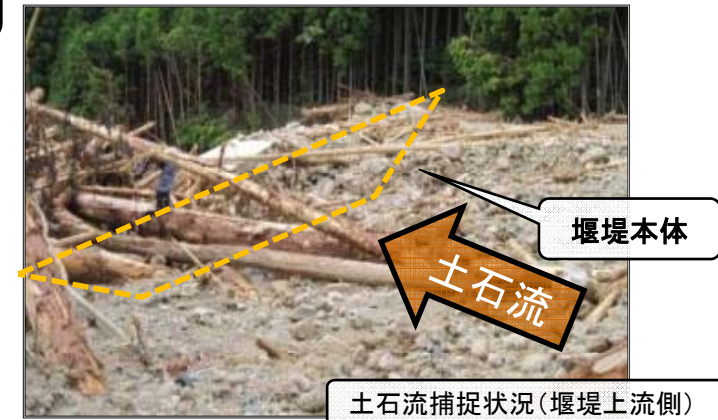
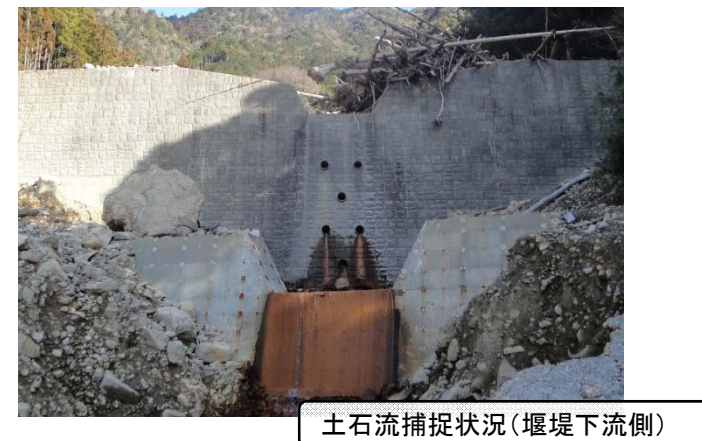
災害発生日：9月4日（台風12号による）

発生箇所：和歌山県東牟婁郡那智勝浦町市野々 内の川

崩壊状況：土石流捕捉量 約11,000m<sup>3</sup>

状況：台風12号に伴う豪雨により土石流が発生したが、砂防堰堤が整備されており、土砂を捕捉。一部流出したが、被害軽減につながった。

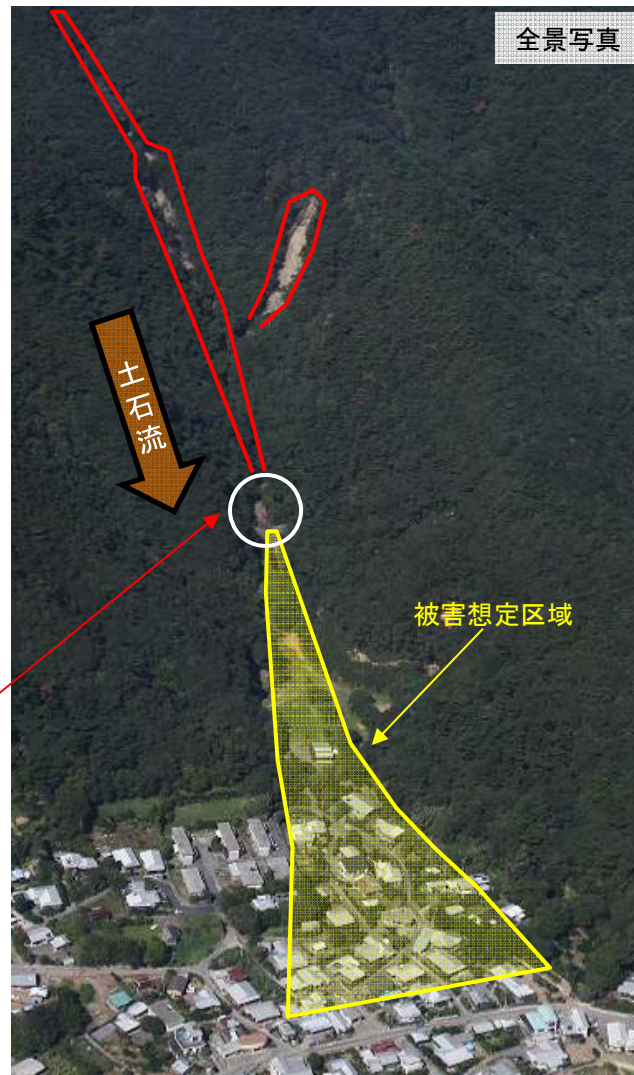
既設砂防堰堤

状況：奄美地方を襲った豪雨により土石流が発生したが、砂防堰堤が整備されており、土砂を捕捉。下流の人家は土石流の直撃を免れた。
