# 平成25年の土砂災害

Occurrence of sediment-related disasters in 2013

【国土交通省 砂防部】

# 平成25年 全国の土砂災害発生状況

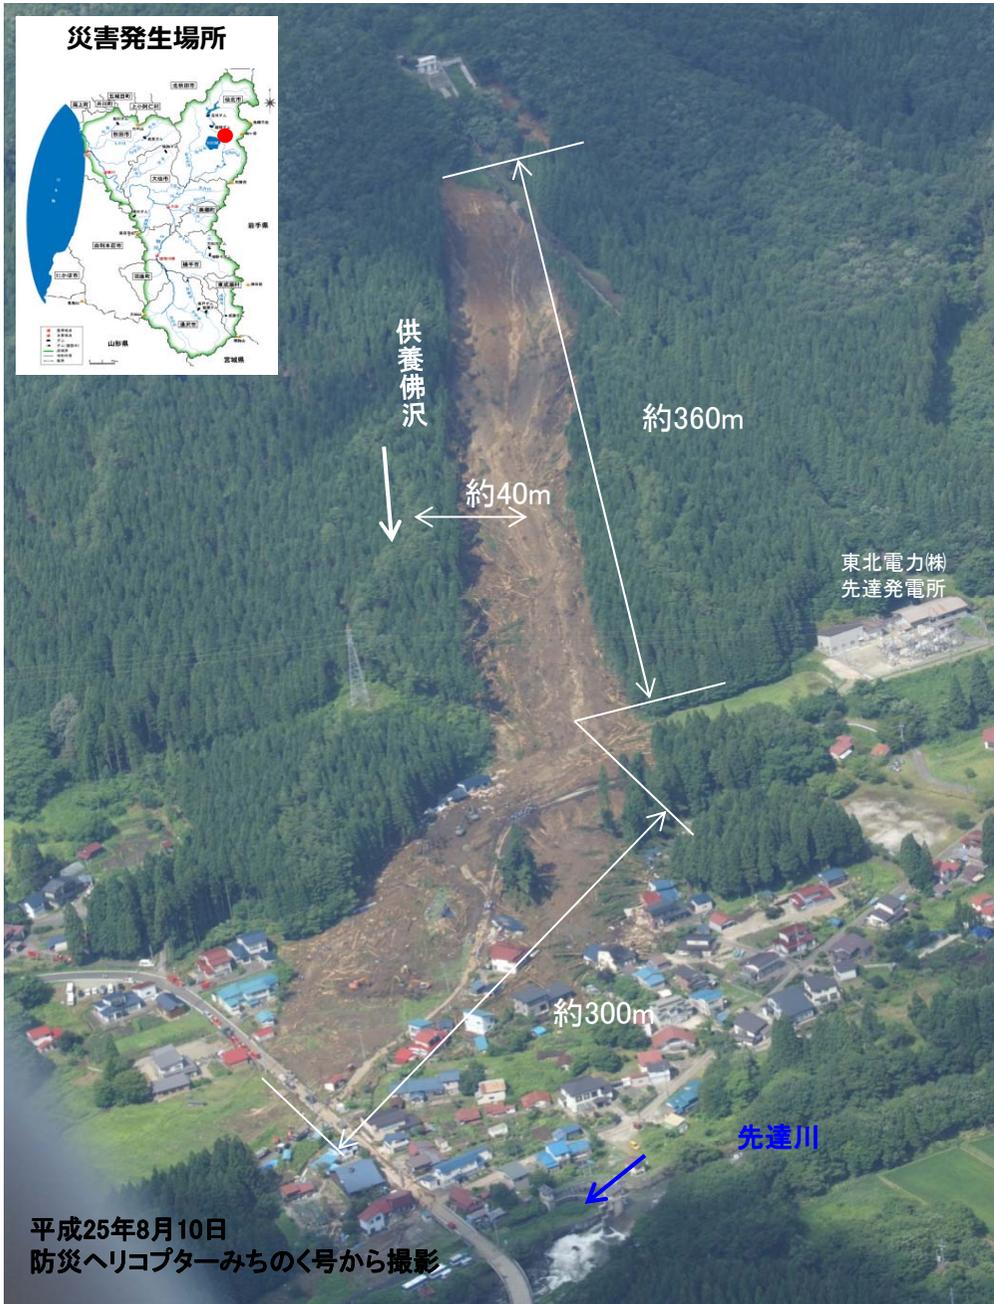
# 秋田県仙北市田沢湖田沢供養佛の土砂災害

## ＜降雨の状況＞

小先達雨量観測所(総降水量288mm、時間最大雨量74mm)

○土石流の発生時期(8月9日11:50頃)

- ・人的被害 **死者6名、負傷者2名**
- ・人家被害 6棟(全壊5戸、半壊1戸)
- ・避難勧告対象 43世帯、116名

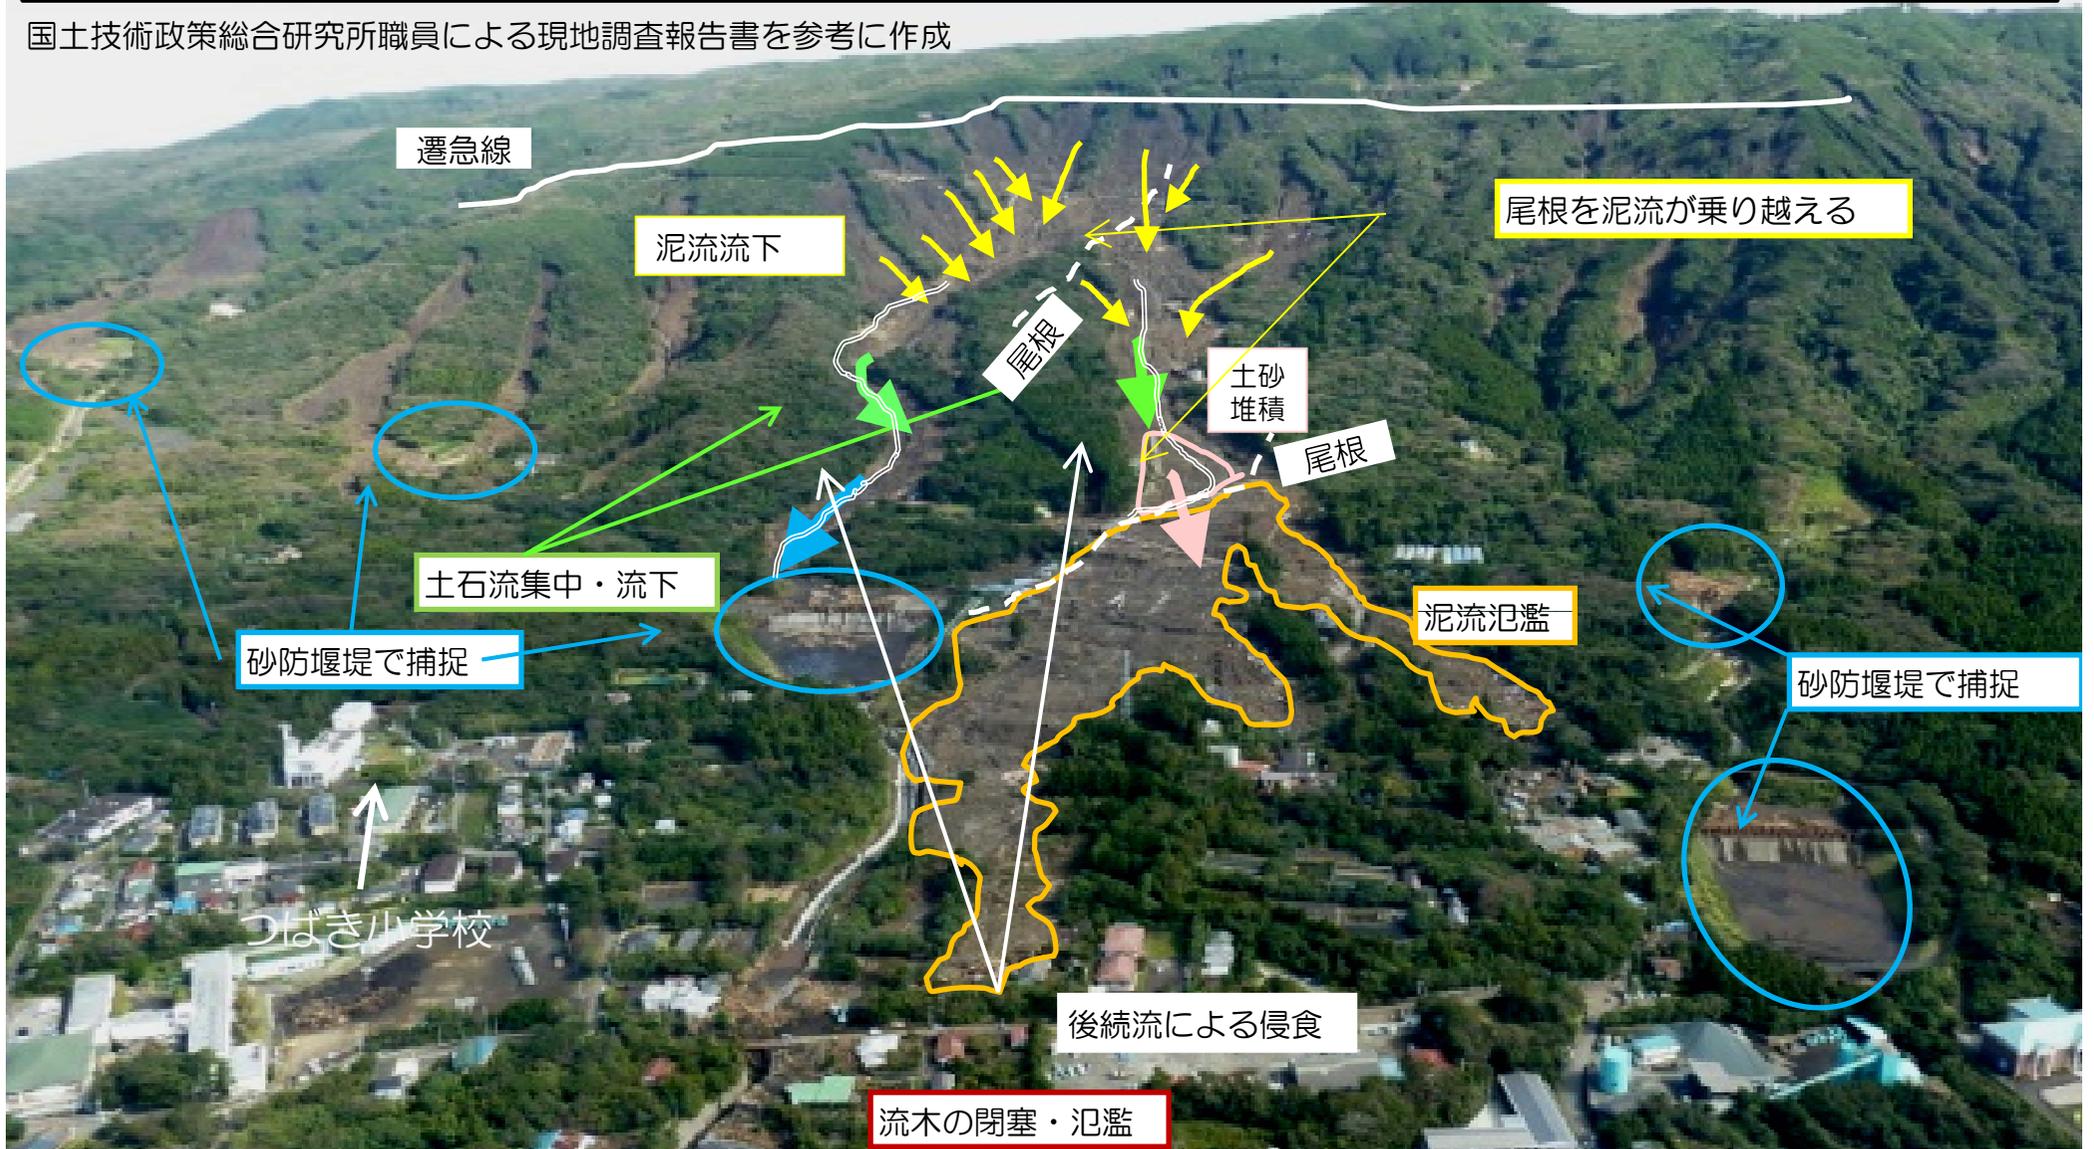
## 土砂災害の発生過程と特徴

○遷急線（緩斜面の下に急斜面が接続している場合の斜面の境界線）直下に表層崩壊が集中して発生

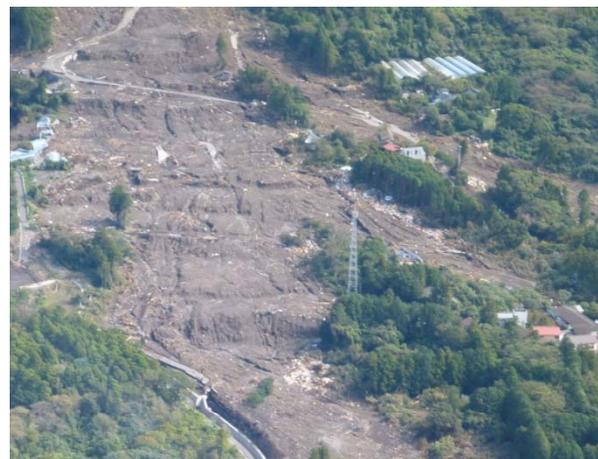
①家屋が跡形もなくなった  
もとまち かん だち  
元町神達地区

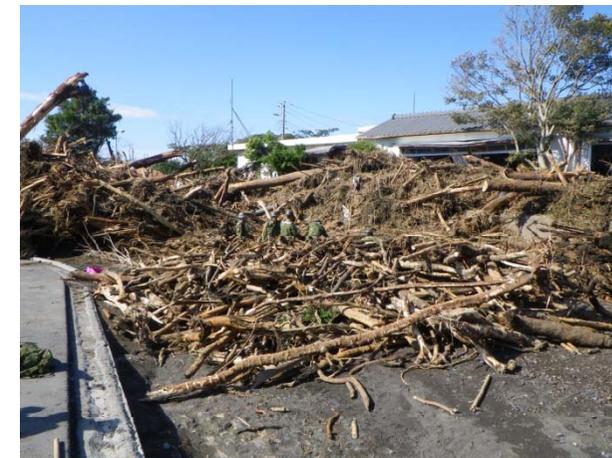
②泥流によって流されてきた大量の樹木

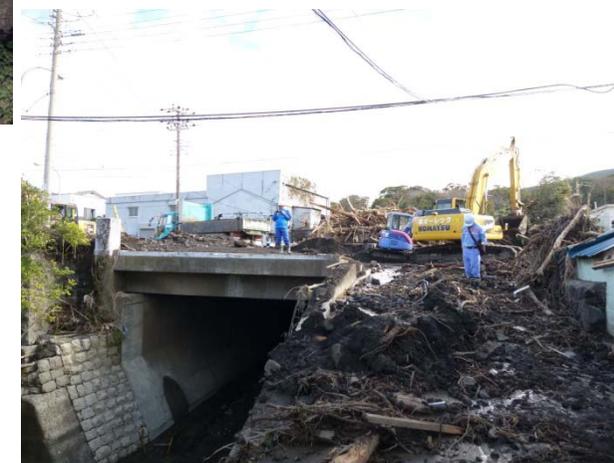
③流木が流路を閉塞して周囲土砂と流木が氾濫

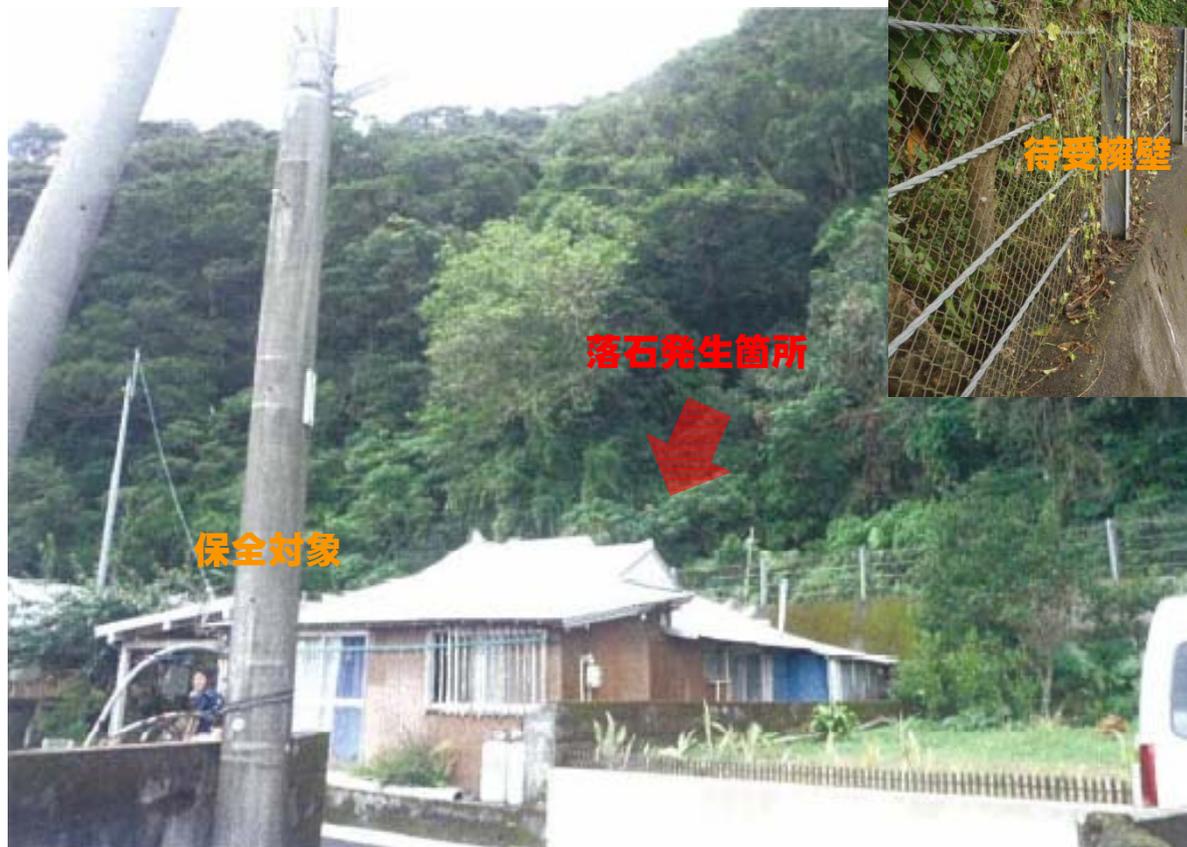
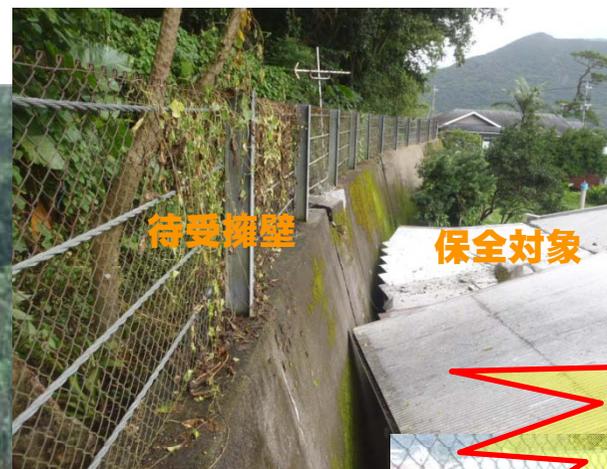
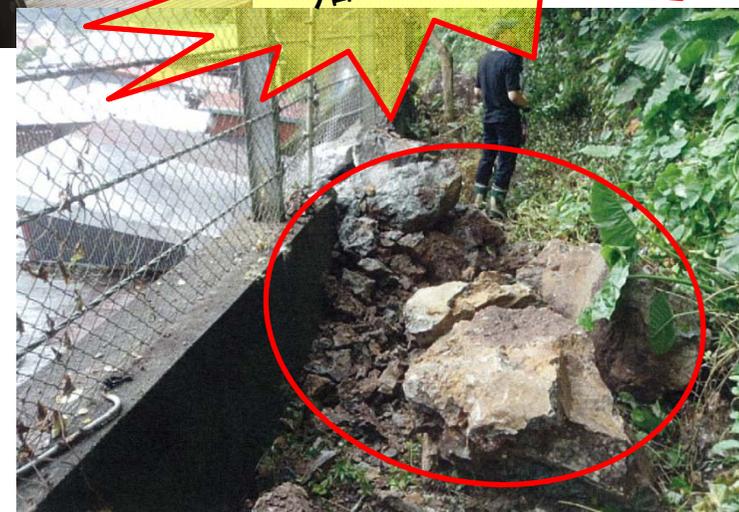
# 【施設効果事例】鹿児島県奄美市住用町山間

災害発生日：平成25年6月28日  
 降雨状況：なし（落石）  
 発生箇所：鹿児島県奄美市住用町山間  
 崩壊状況：落石  $\phi 0.5\text{m}$   
 状況：急傾斜地崩壊危険区域内で落石が発生したが、待受擁壁が整備（昭和56年施工）されており落石を捕捉。被害軽減に効果を発揮した。

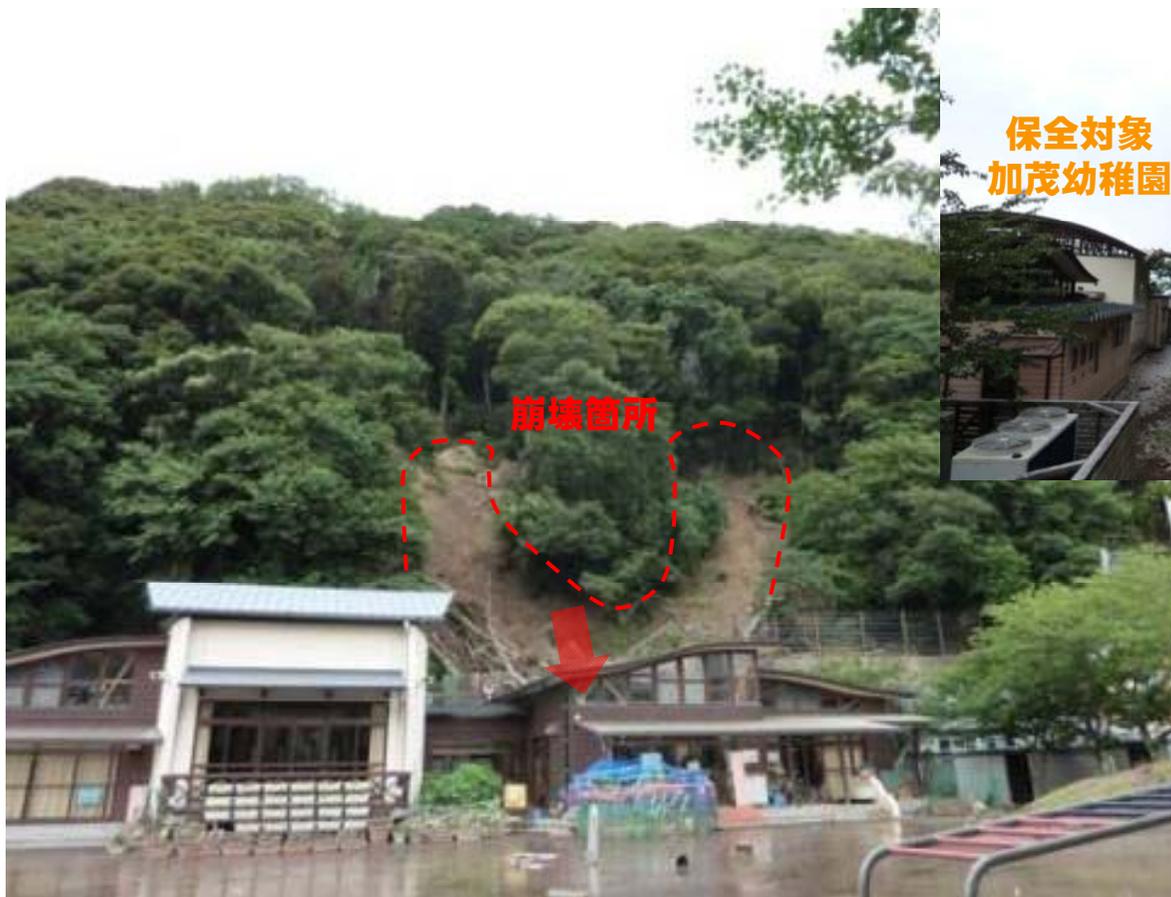
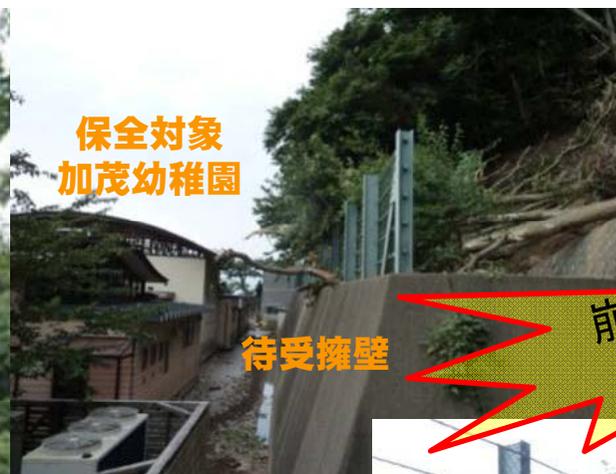
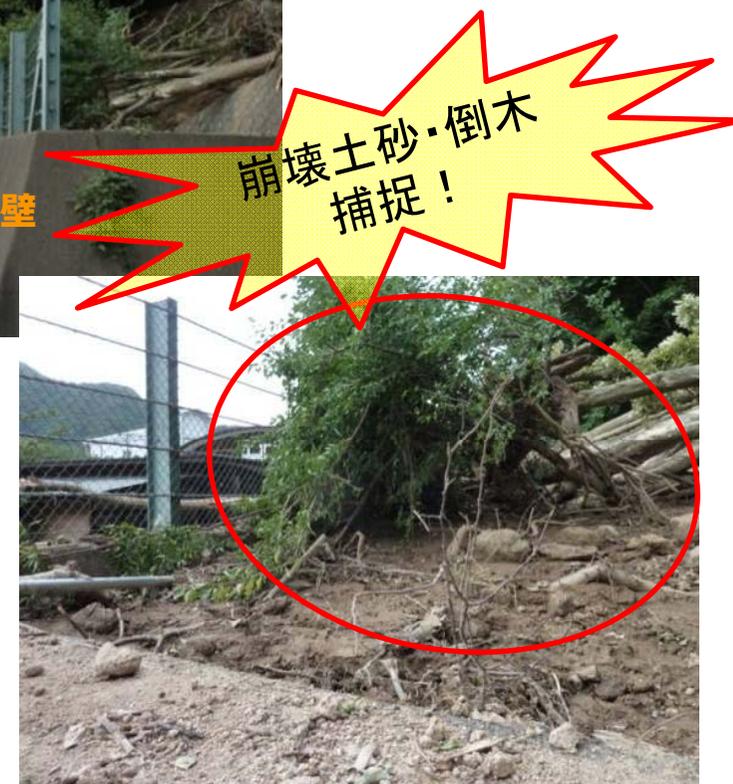
# 【施設効果事例】静岡県賀茂郡西伊豆町安良里

災害発生日：平成25年7月18日  
降雨状況：連続雨量 200mm（7月17日23時～7月18日5時）  
時間最大雨量 98mm（7月18日3時～4時） ※宇久須観測局  
発生箇所：静岡県賀茂郡西伊豆町安良里  
崩壊状況：高さ 15.0m 幅 15.0m  
状況：7月18日の大雨によりがけ崩れが発生したが、待受擁壁が整備（昭和54年施工）されており土砂等を捕捉。被害軽減に効果を発揮した。

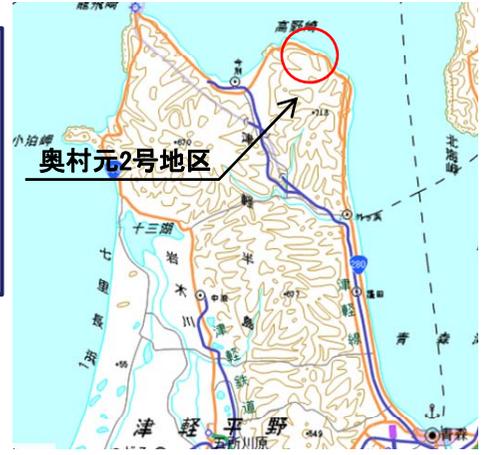
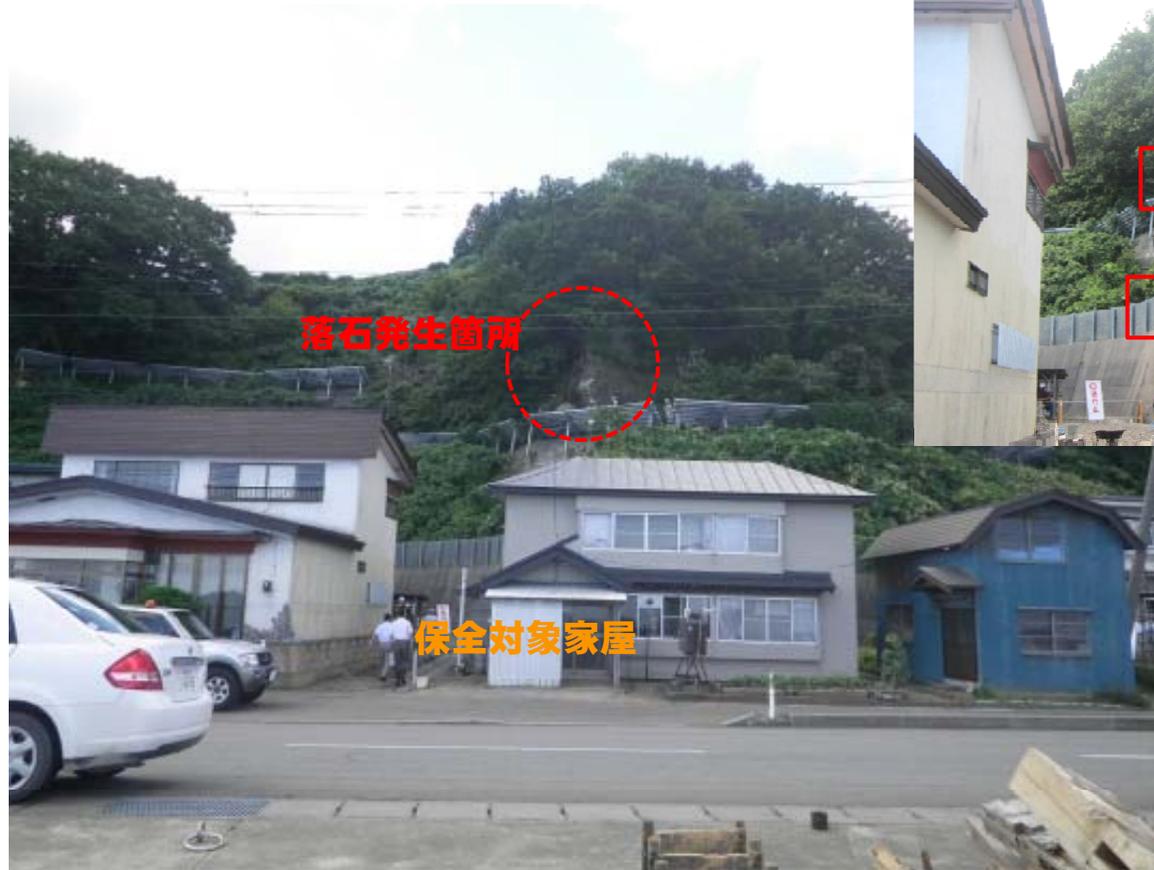
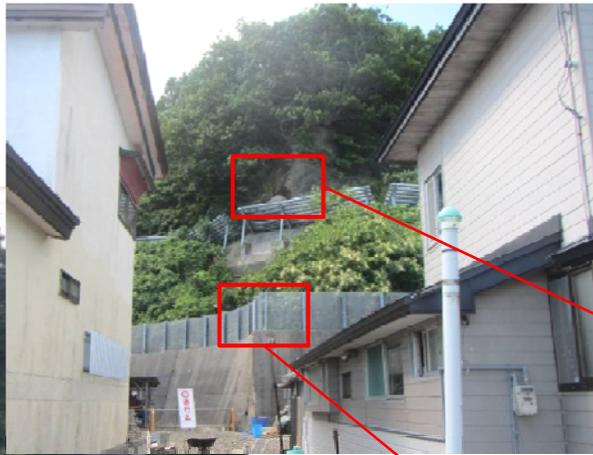
# 【施設効果事例】青森県東津軽郡今別町奥平部

災害発生日：平成25年8月25日  
ひがしつがるぐん いまべつまち おくたいらべ  
 発生箇所：青森県東津軽郡今別町奥平部  
 崩壊状況：φ0.5m~1.0mの落石  
 状況：8月25日に落石が発生したが、待受擁壁が整備されており落石を捕捉。被害軽減に効果を発揮した。

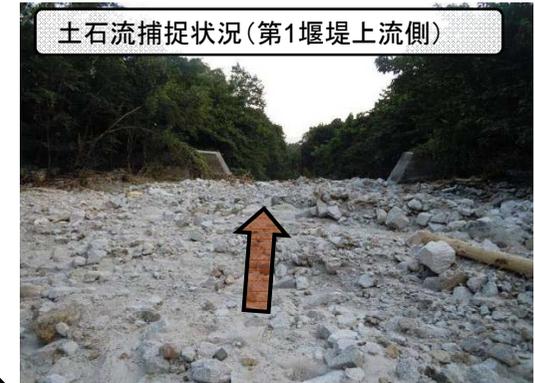
災害発生日：平成25年9月16日  
 降雨状況：連続雨量 300mm (9月15日3時～9月16日13時)  
 時間最大雨量 24mm (9月16日5時～6時) ※釈迦ヶ岳観測局  
 発生箇所：おおつし きたこまつ 滋賀県大津市北小松  
 崩壊状況：土石流捕捉量 3,000m<sup>3</sup> (第1堰堤) 14,000m<sup>3</sup> (第2堰堤)  
 状況：9月16日の大雨により土石流が発生したが、砂防堰堤が整備されており土砂を捕捉。被害軽減に効果を発揮した。

土石流捕捉状況 (第1堰堤上流側)

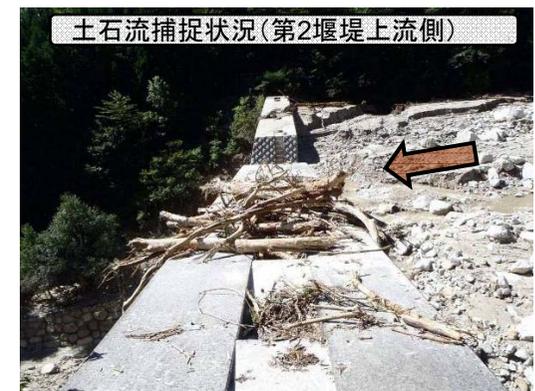
土石流捕捉状況 (第2堰堤上流側)

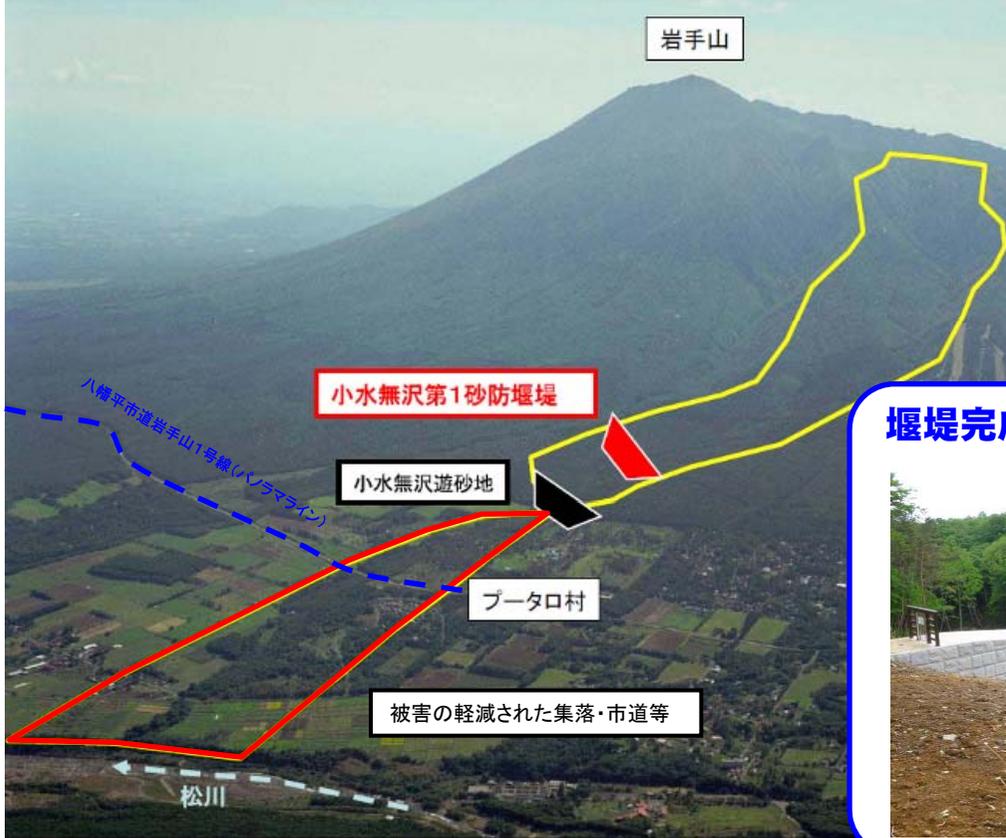
発生箇所：岩手県八幡平市松尾寄木  
崩壊状況：土石流捕捉量 約8,500m<sup>3</sup>  
状況：9月16日の大雨により土石流が発生したが、砂防堰堤が整備されており土砂及び流木を捕捉。被害軽減に効果を発揮した。

堰堤により捕捉された流木・巨石

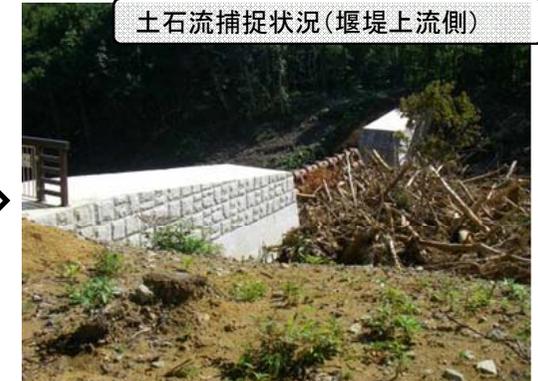
土石流捕捉状況(堰堤上流側)

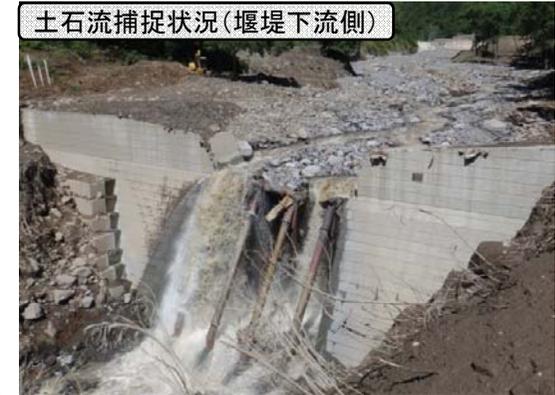
災害発生日 : 平成25年9月16日  
降雨状況 : 連続雨量 142mm (9月16日2時~9月16日18時)  
時間最大雨量 22mm (9月16日9時~10時)  
※平滝観測局  
発生箇所 : 長野県下水内郡栄村中条  
崩壊状況 : 土石流捕捉量 約43,000m<sup>3</sup>  
状況 : 9月16日の大雨により土石流が発生したが、砂防堰堤が整備されており土砂及び流木を捕捉。被害軽減に効果を発揮した。

土石流捕捉状況(堰堤下流側)

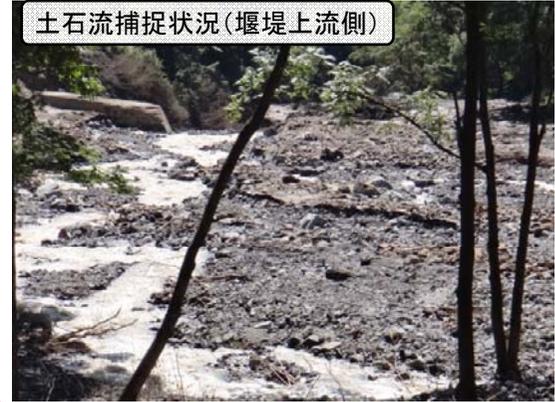
土石流捕捉状況(堰堤上流側)

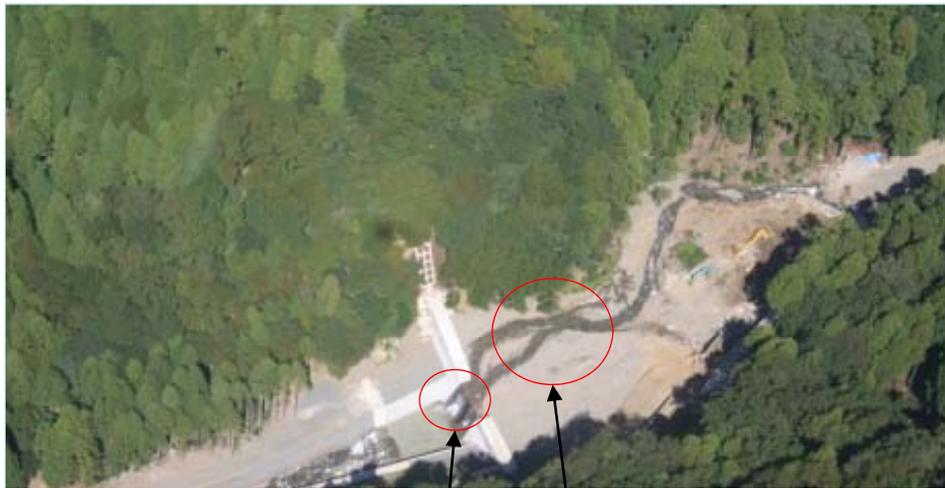
災害発生日 : 平成25年9月16日  
 降雨状況 : 連続雨量 247mm (9月15日6時~9月16日11時)  
 時間最大雨量 24mm (9月16日6時~7時)  
 ※岩屋観測局  
 発生箇所 : 福井県三方上中郡若狭町上野  
 崩壊状況 : 土石流捕捉量 約4,000m<sup>3</sup>  
 状況 : 9月16日の大雨により土石流が発生したが、砂防堰堤が整備されており土砂及び流木を捕捉。被害軽減に効果を発揮した。

捕捉状況(スリット部)

捕捉状況(堆砂敷)
