砂防

平成30年7月豪雨による 土砂災害概要〈速報版〉

Vol. 3 平成30年7月16日時点

国土交通省 水管理・国土保全局
砂防部

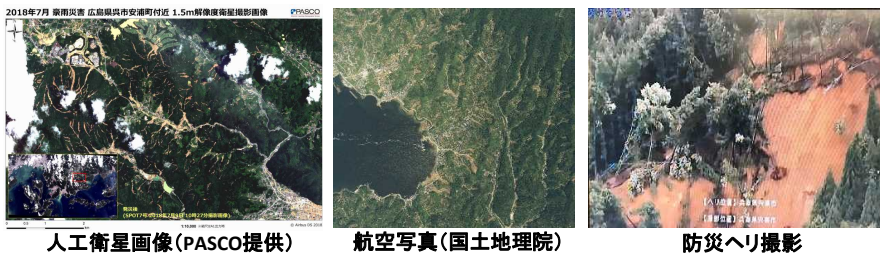
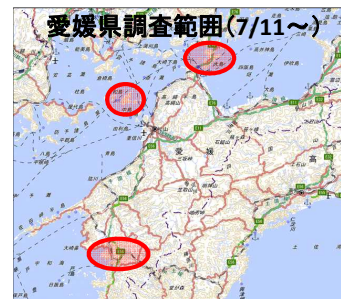
●人工衛星画像、航空写真を用いた概略調査

人工衛星画像(光学)、航空写真、防災ヘリ画像を活用し、土砂災害発生状況を確認。

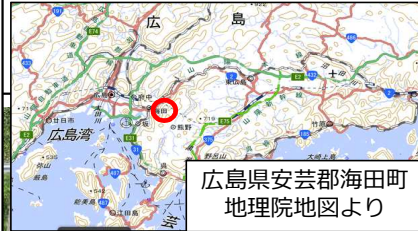
○広島県安芸郡海田町の三迫川において広島県の砂防堰堤が土石流・流木を捕捉し、下流の人家等を保全

堰堤の緒元
堰高11.0m、堤長58.0m

砂防堰堤が
土石流・流木を
捕捉

下流人家を保全

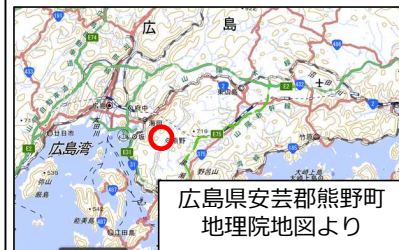
○広島県安芸郡熊野町の滝ヶ谷川において広島県の砂防堰堤が土石流・流木を捕捉し、下流の人家等を保全

堰堤の緒元
堤高=14.0m 堤長=66.0m
平成3年2月竣工

下流の人家を保全

砂防堰堤が土石流・流木を捕捉

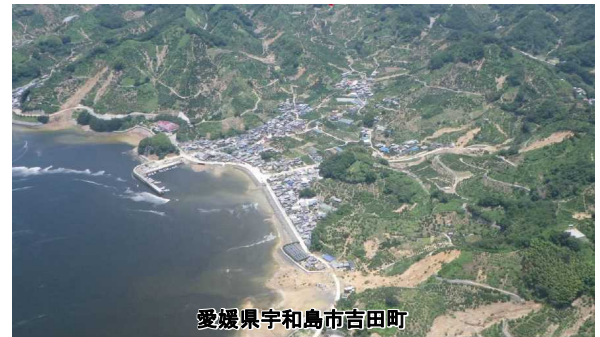
【豪雨により、多数の崩壊が発生している事例】

これまでに崩壊した斜面など、豪雨によって崩壊が多数発生しており、土砂災害警戒区域はじめ、降雨で土砂災害のおそれがあります。
