平成30年7月豪雨による 土砂災害概要〈速報版〉

Vol. 5 平成30年7月23日時点

国土交通省 水管理・国土保全局
砂防部

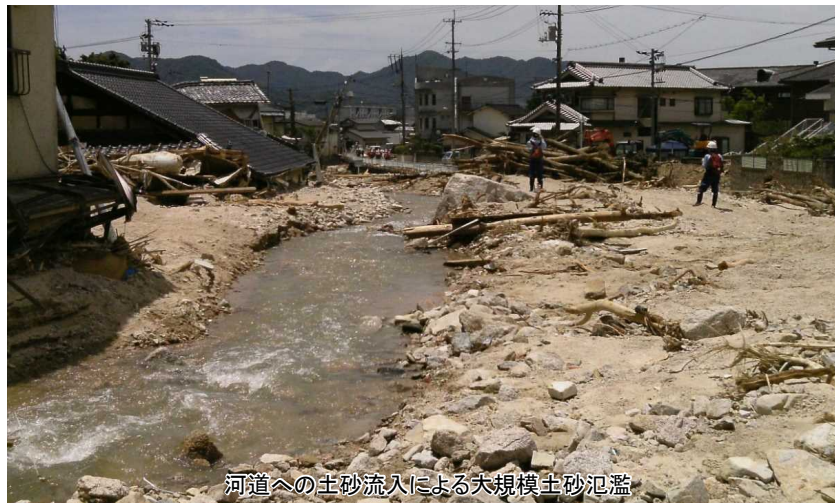
○広島県を中心にまさ土が広範囲に分布する中国地方では、土砂が下流に大量に流れ、河積を阻害した結果、市街地に大量の土砂を伴う氾濫が発生。

河道への土砂流入による大規模土砂氾濫

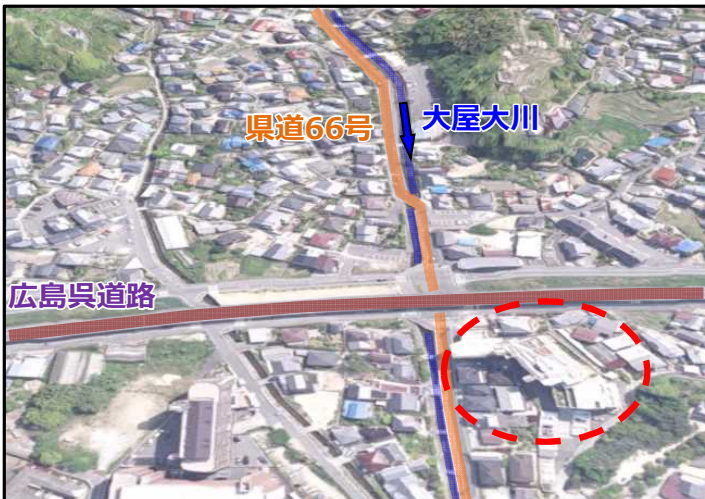
被災前画像 (地理院地図Globe)

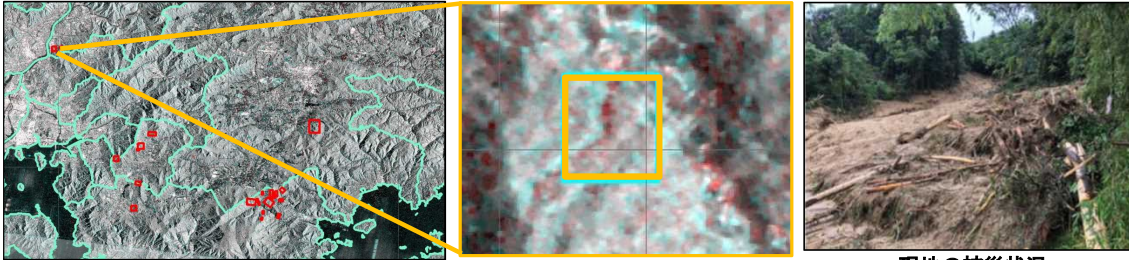
人工衛星解析画像(JAXA)

●人工衛星画像(SAR)を用いた広域的調査

夜間や曇天時でも観測可能な人工衛星画像(SAR)解析により土砂移動推定箇所を判読。6県で41箇所を抽出し、ヘリ等により調査を実施。

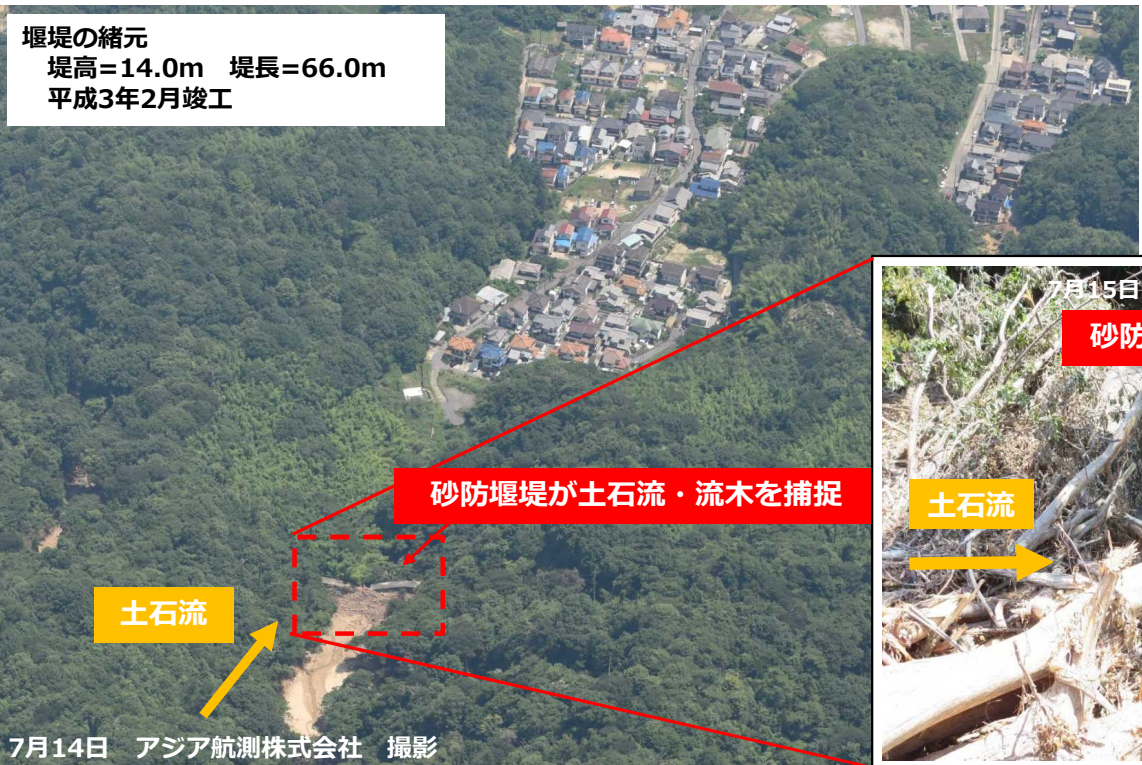
砂防堰堤が土石流・流木を捕捉 (広島県安芸郡熊野町)

たきがたにがわ
 ○広島県安芸郡熊野町の滝ヶ谷川において広島県の砂防堰堤が土石流・流木を捕捉。

堰堤の緒元
 堤高=14.0m 堤長=66.0m
 平成3年2月竣工

砂防堰堤が土石流・流木を捕捉

7月14日 アジア航測株式会社 撮影

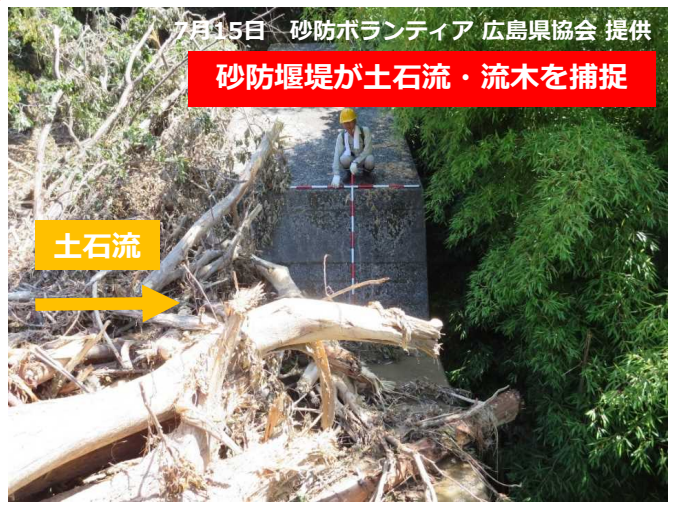
7月15日 砂防ボランティア 広島県協会 提供

砂防堰堤が土石流・流木を捕捉

土石流

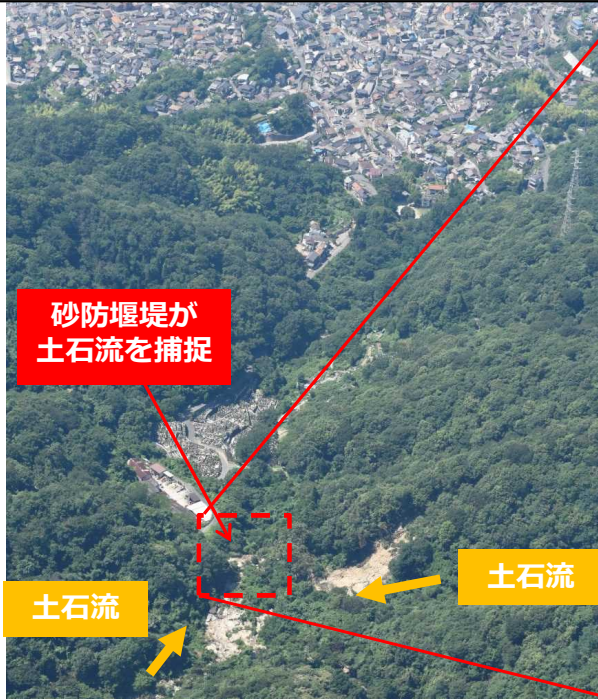
砂防堰堤が土石流を捕捉 (広島県呉市宮原村)

○広島県呉市宮原村の神原川において広島県の砂防堰堤が土石流を捕捉。

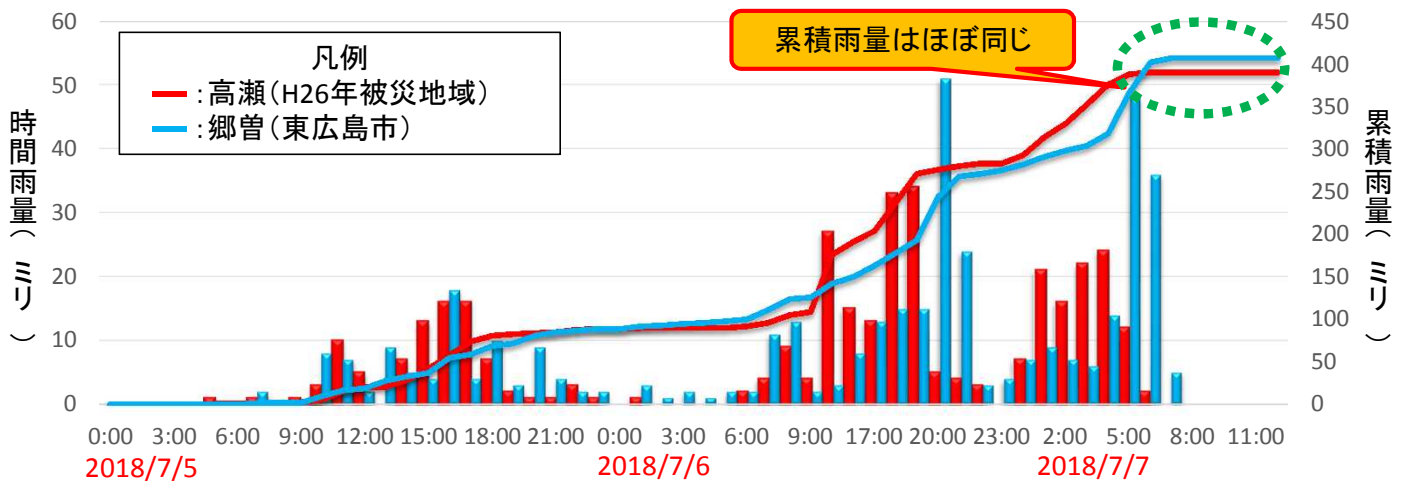
広島市安佐南区八木 (H26被災地域)

今回災害が発生した地域の降雨量と同程度の降雨がH26年被災地域(広島市安佐南区)にもあったが、砂防堰堤等の整備により土砂災害は発生しなかった。

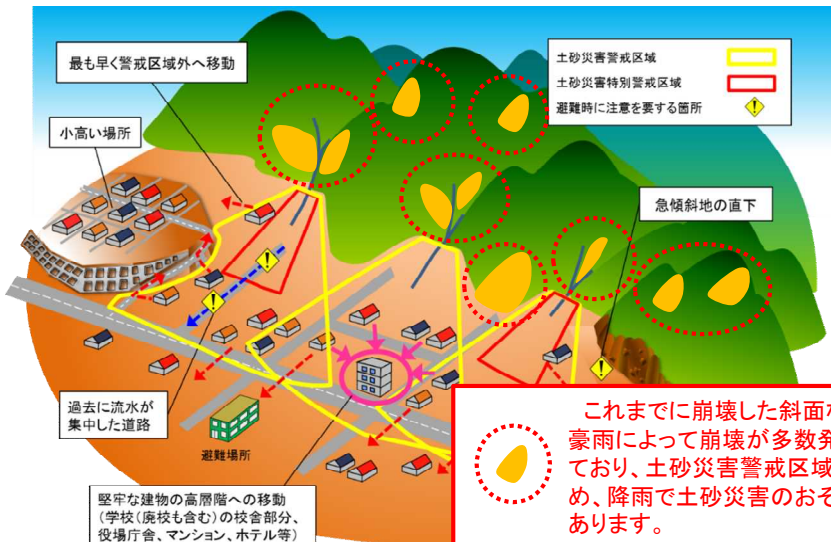
一連の豪雨により、かつてないほど斜面が崩壊し、今後の降雨により崩壊が拡大するおそれがあります。土砂災害から身を守るために、降雨の際は、**土砂災害に注意してください。**

【豪雨により、多数の崩壊が発生している事例】
