平成30年7月豪雨による 土砂災害概要〈速報版〉

Vol. 6 平成30年7月31日時点

国土交通省 水管理・国土保全局
砂防部

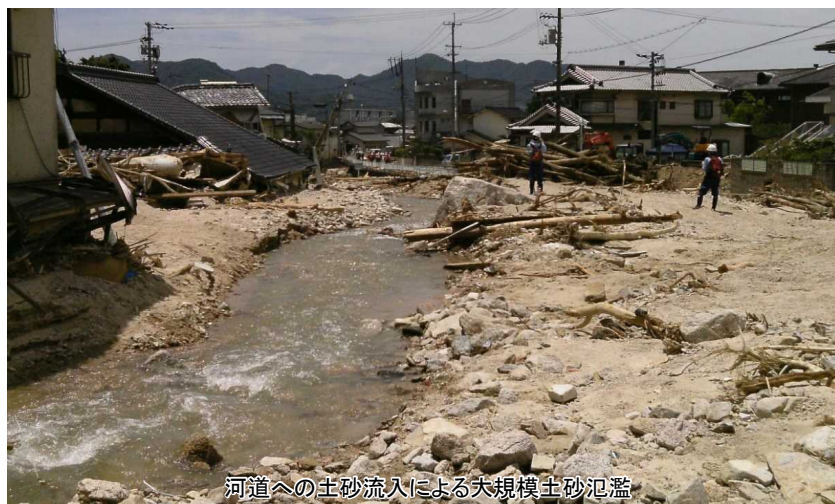
河道への土砂流入による大規模土砂氾濫

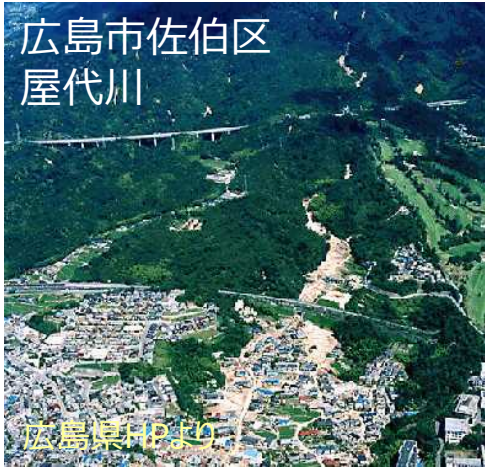
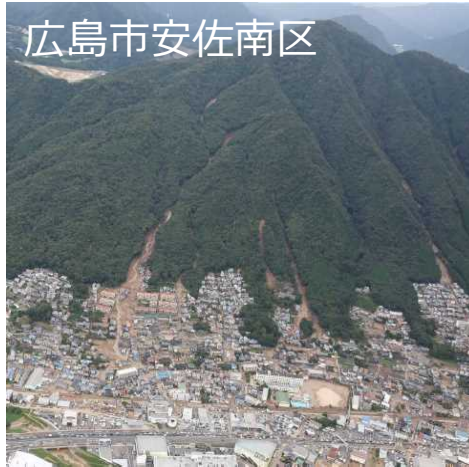
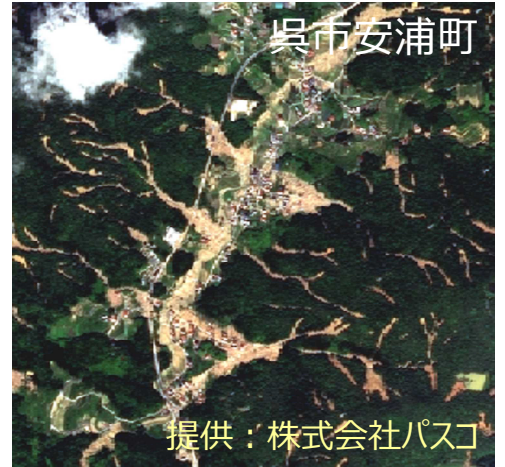
広島県の過去の土砂災害との比較

※1 雨量はH11は呉観測所、H26は三入観測所、H30は野呂川ダム観測所を基に整理

※2 平成30年7月豪雨の土砂量は衛星画像から画像処理により崩壊箇所を抽出し簡易的に算出した速報値である。衛星画像に雲が映り込んでいること、画像処理結果に過去の伐採地等が含まれている等の影響があるため、今後の精査により値が変わる可能性がある。

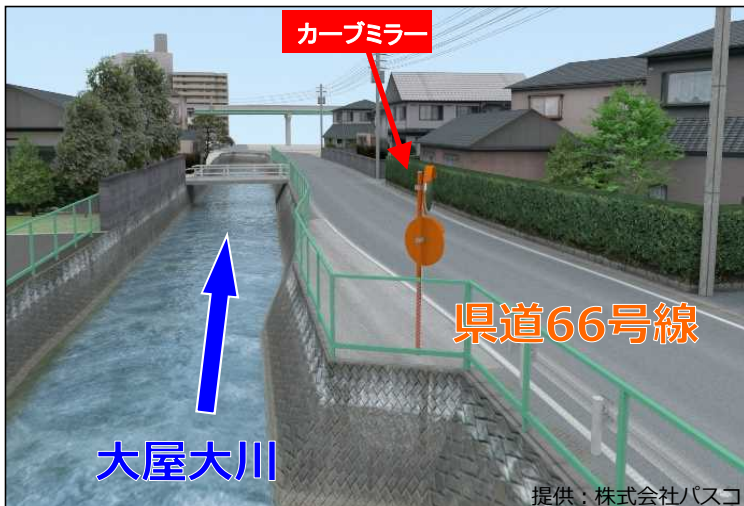
被災前イメージ

○平成30年7月豪雨により発生した土砂が、
県道等に2m以上堆積

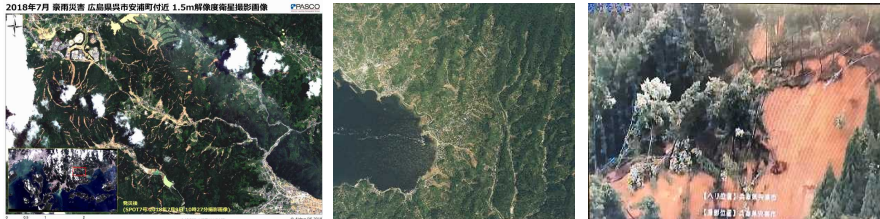
人工衛星画像(光学)、航空写真、防災ヘリ画像を活用し、土砂災害発生状況を確認。

人工衛星画像(PASCO提供)

航空写真(国土地理院)

防災ヘリ撮影

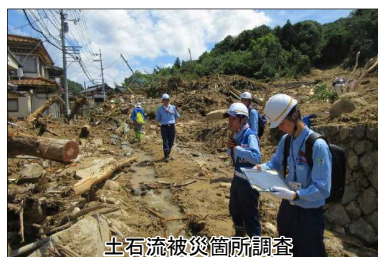
被災溪流調査

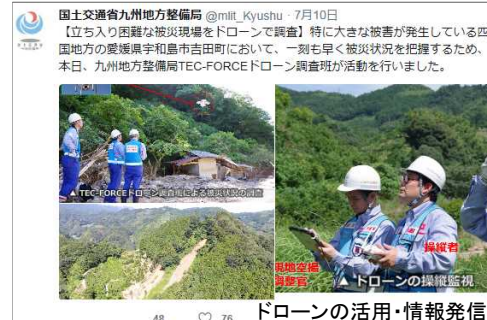
土石流被災箇所調査

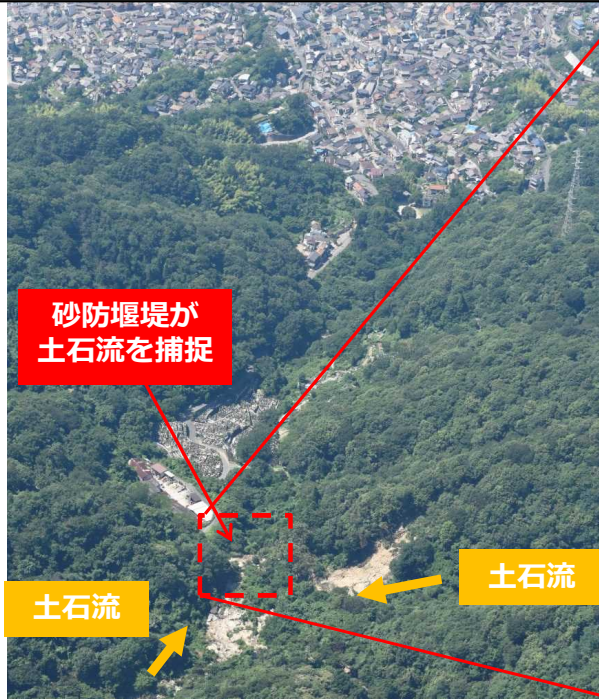
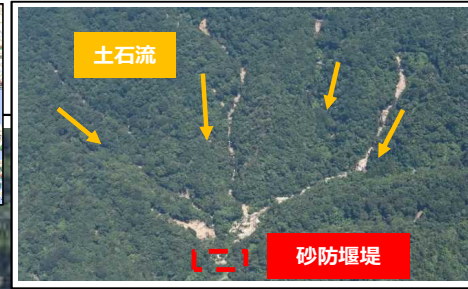
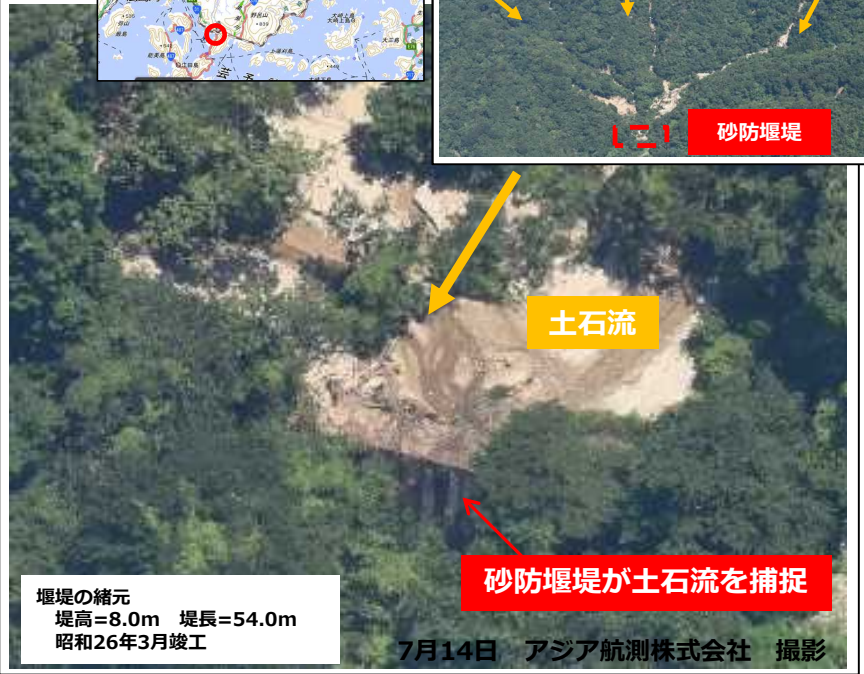
○広島県呉市宮原村の神原川において広島県の砂防堰堤が土石流を捕捉。

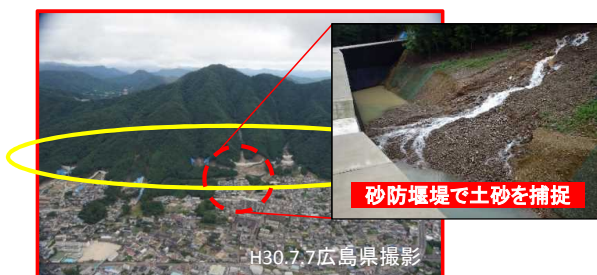
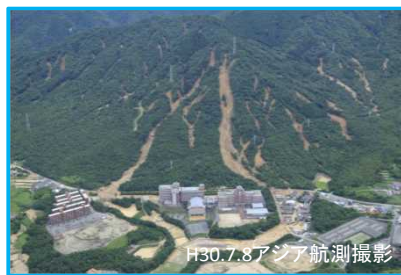
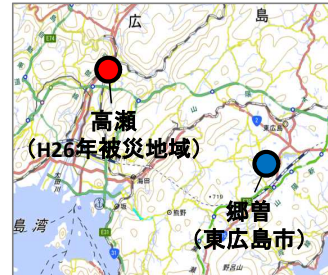
今回災害が発生した地域の降雨量と同程度の降雨がH26年被災地域(広島市安佐南区)にもあったが、砂防堰堤等の整備により土砂災害は発生しなかった。

広島市安佐南区八木 (H26被災地域)

東広島市広島国際大学 (大学休校のため人的被害なし)
