大学教授等の研究者から助言や支援を受けた事例 北海道帯広市十勝川

北海道開発局

大学教授等の研究者から助言や支援を受けた事例

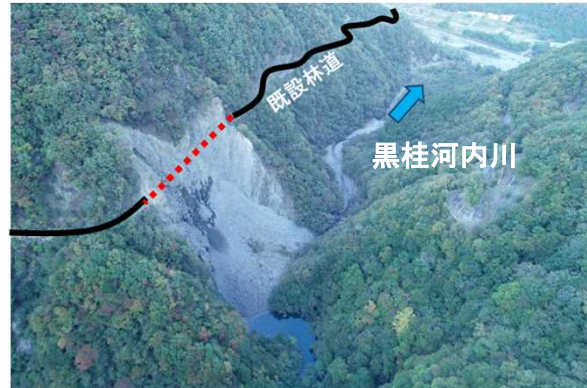
平成30年10月21日発生 の崩落状況

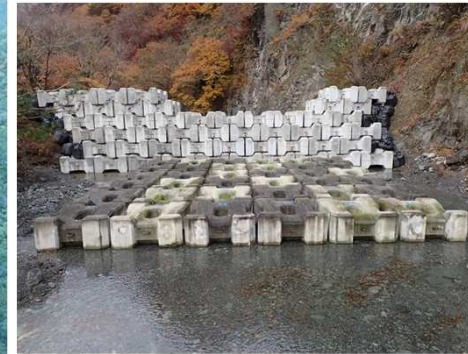
仮設堰堤完成
(平成30年11月29日撮影)

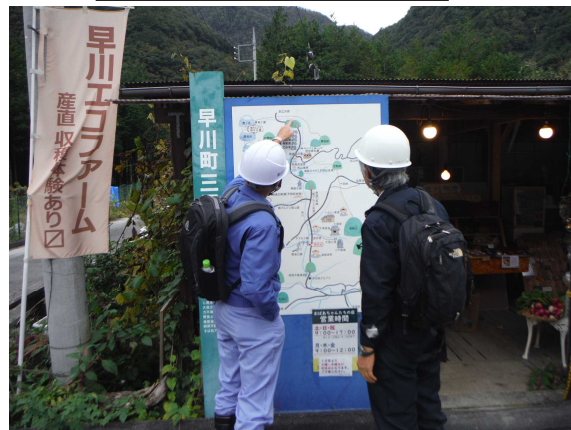
取組状況写真1

- ・山梨大学後藤聡准教授に、現地を視察頂く。
- ・富士川砂防事務所長より、黒桂河内川応急対策ブロック堰堤の設置経緯及び台風19号による被災状況を説明。
- ・後藤聡准教授より、「応急対策ブロック堰堤については台風19号の降雨量が多かったことから右岸袖部が洗掘されたものの、根固めブロックが流出しておらず、しっかりと土砂を貯めており、ブロック堰堤の効果が発揮されている。また、立ち入り禁止の措置もしっかりとされている。」とのご見解を頂いた。
- ・事務所長より、「崩壊上部に不安定な箇所が残っているため、速やかに上流の砂防堰堤を施工する予定であること、また事前措置として今回の洗掘箇所を補修する」旨をお伝えした。

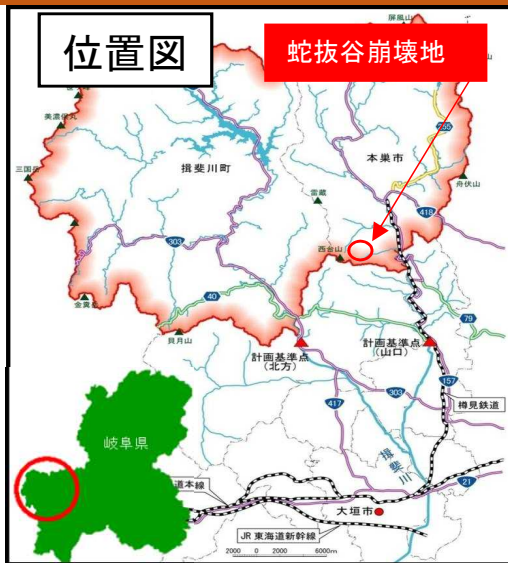
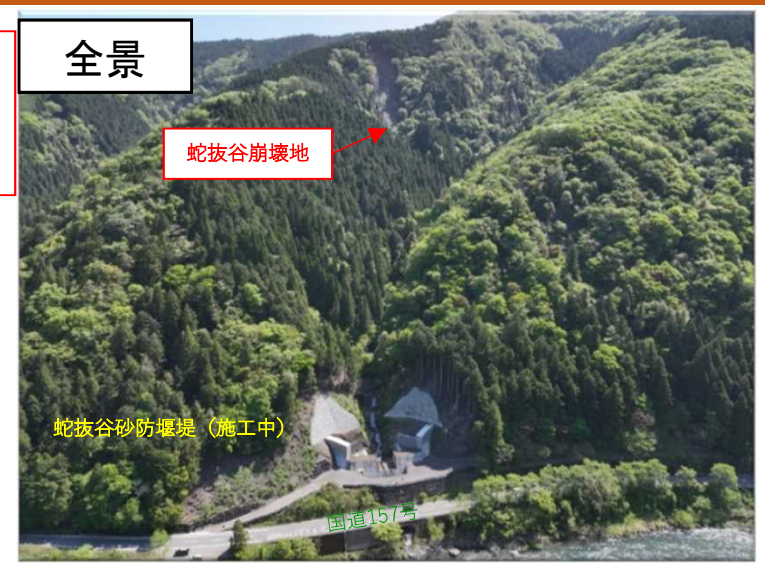
- 中部地方整備局 越美山系砂防事務所では、令和5年2月8日に管内事業への技術的助言を岐阜大学の木村正信名誉教授から頂いた。
- 蛇抜谷右支川の源頭部では平成27年の斜面崩壊以降、時々崩壊が発生している。越美山系砂防事務所では不安定土砂の対策として砂防堰堤2基を計画しており、1基は施工中、1基は設計中である。
- 木村名誉教授に現地を確認して頂き、令和4年7月の降雨により施工中の堰堤に堆積した土砂の状況を確認頂いた。
- 木村名誉教授より、堆積土砂の粒径を把握することにより、崩壊が拡大するかの判断材料になるとの指導があった。

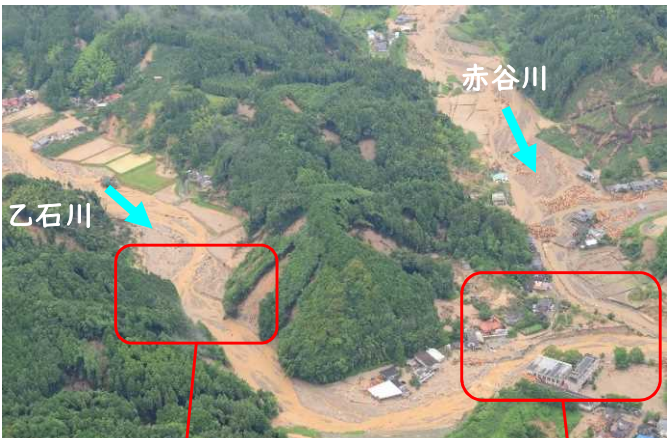
被害状況写真

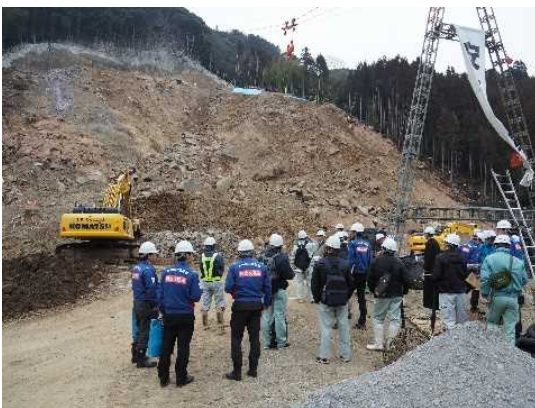
崩壊地現場の調査状況

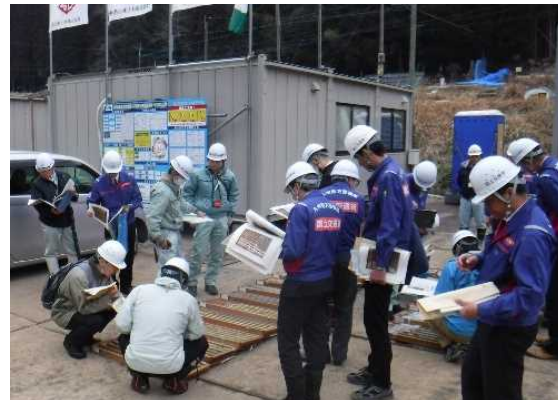
ボーリングコア視察

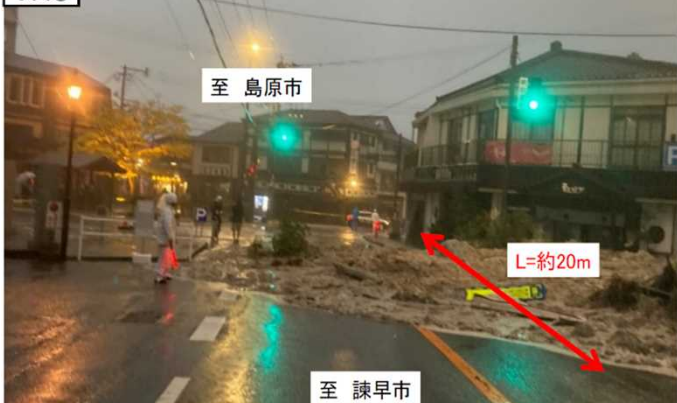
写真②

- ・山の斜面形状、勾配等を考えたときに亀裂は、大規模な地滑りに繋がる可能性がある。また、亀裂方向からも大規模地滑りの一部分かもしれない。岩盤面より上の層で斜面が危険である。そのため、早急に山の継続的な動きについてデータ計測で確認必要がある。
- ・登頂部付近ある山にクラック・段差は進行性の確認を今後経過観察をしていく必要がある。
- ・新湯温泉の裏山崩壊箇所は残山が崩れて旅館まで影響がでる可能性は低いですが、今後崩れる可能性もあることから、残山の斜面对策(法枠等)は早急にした方が良い。
- ・今回の大規模崩落は専門性が強いので、発生原因や2次被害発生の可能性等を考慮して、自治体や自衛隊、警察など横の連携を強化し、情報共有して技術的なサポート等をしていけばいいのではないかと思います。

土石流の発生状況

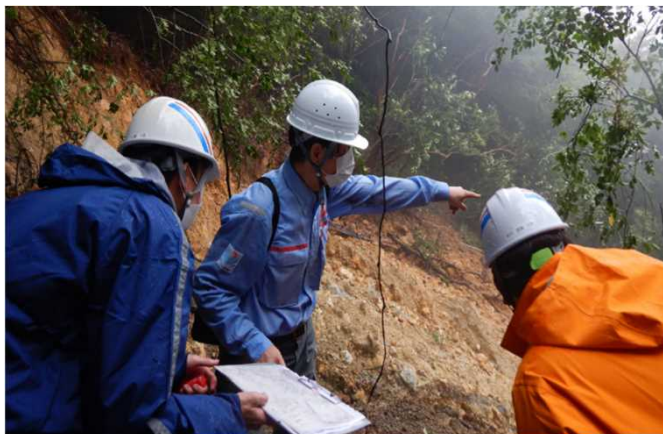
現地調査状況

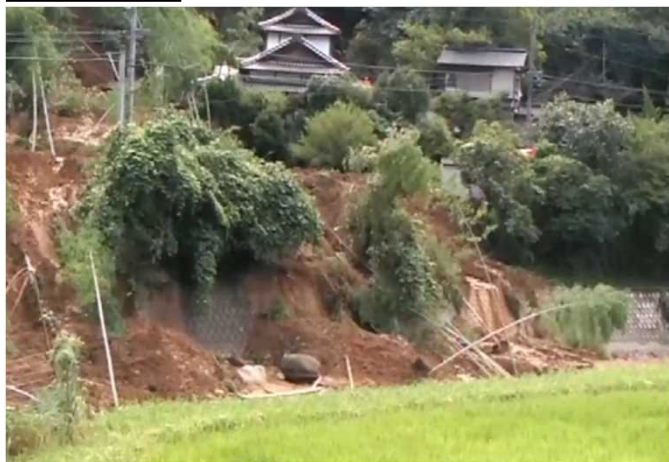
①崩壊箇所の沢部から大量の水が流出した際、JR英彦山線の線路軌道敷に流れ込み、線路の軌道敷が飽和状態となり、下流へ円弧滑りを起こしたと推察される。

被災状況

- ①流出した土砂は真砂土であり、崩壊土砂の上を歩ける状態なので、家屋に影響する部分の土砂を山側部分から撤去することは可能と考えられる。
- ②家屋が土砂の流入により傾きかけているので、慎重な対応が必要である。(家屋の倒壊等に関しては専門家の確認が必要である)

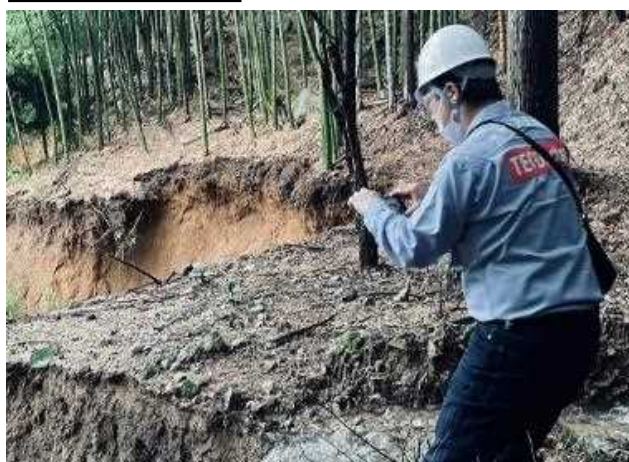
現地調査状況

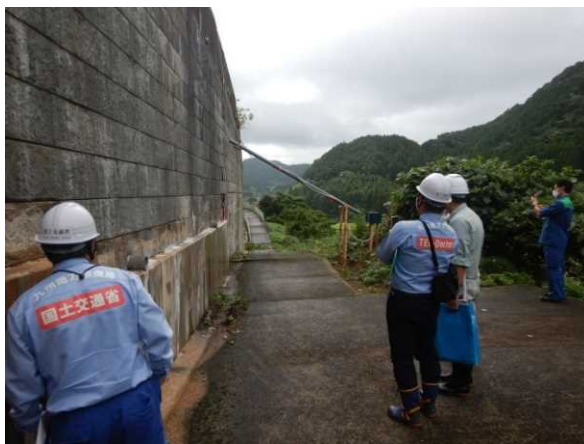
- ・200m×200mのブロックの地すべり。横ポーリングで地下水を下げること。
- ・概ね一週間を目処に伸縮計の動きがなければ避難解除は可能。ただし、大雨が降れば避難する必要がある。

現地調査状況(大舟地区)

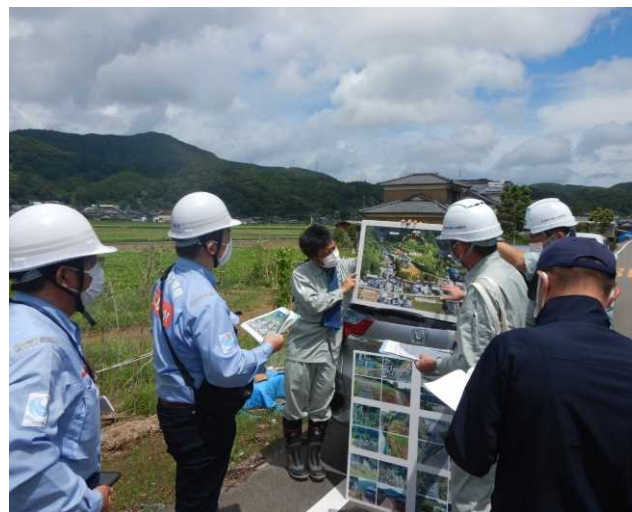
- ・100m×200mのブロックの地すべり。横ポーリングで地下水を下げること。
- ・伸縮計をもう1台追加し、落石防護柵の容量確保のため掘削を行う。
- ・避難解除については、大舟地区と同様。

現地調査状況(南下地区)

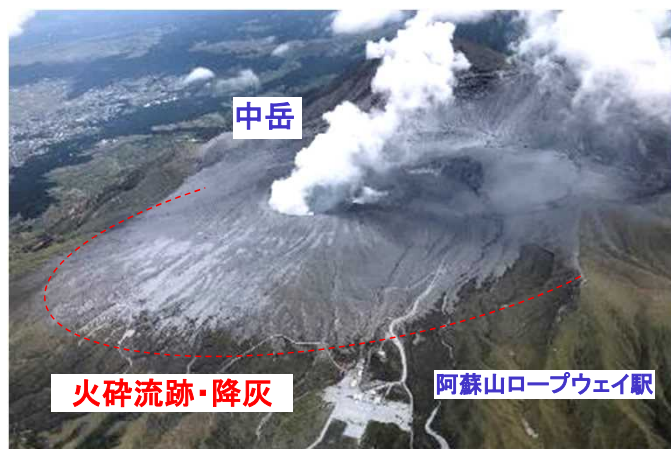
- ・火口付近に火山灰の堆積は認められるものの、流域全体では土砂の流出に大きな影響を与えるような火山灰の堆積は見られなかった。
- ・降灰の確認された箇所から保全対象までの距離が遠いため、土石流による被害が切迫した状況ではない。

噴火後の降灰状況

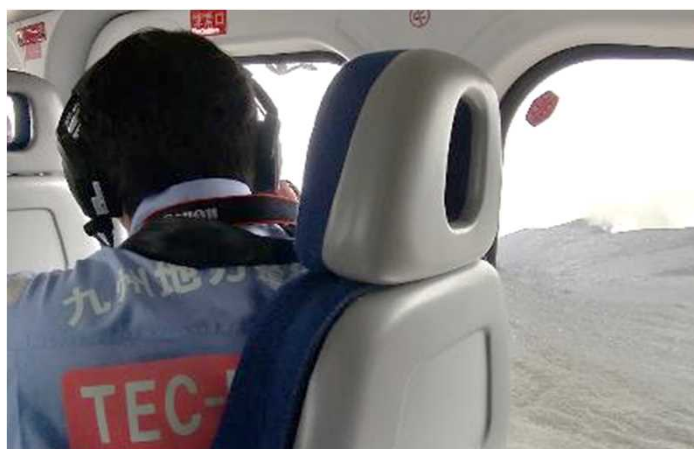
降灰状況確認(ヘリ調査)

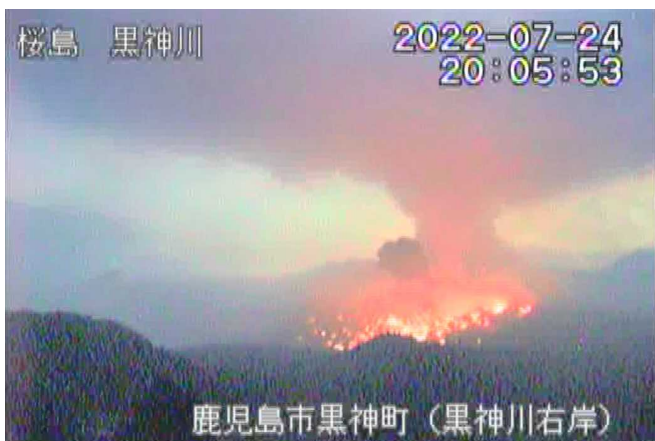
- ・降灰が想定された桜島東側の斜面も緑が比較的鮮明に見えており、垂水山地を含めてそれほど降灰していない。
- ・噴火に伴う降灰に関しては、少ない雨での土石流の心配はない。また、大雨による土石流に対しても警戒レベルを高める必要はない。

桜島の噴火状況

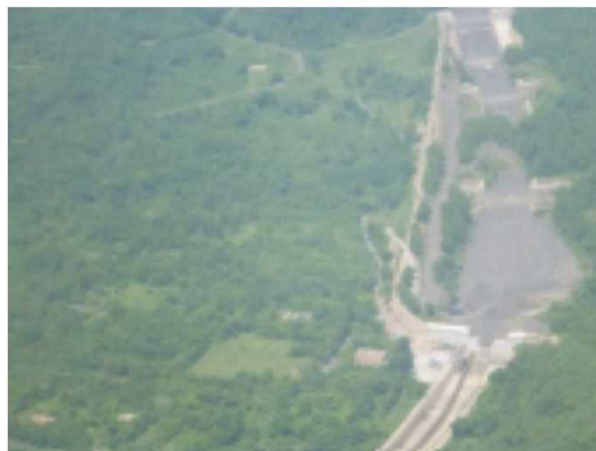
調査状況(ヘリ調査)

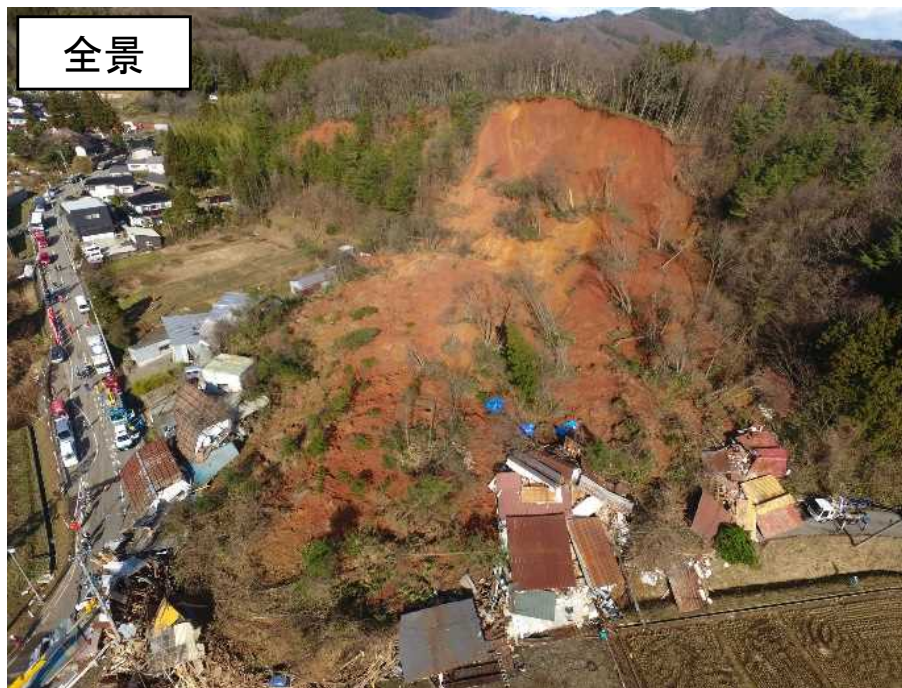
全景

- 土砂崩れにより人家2棟、非住家15棟が全壊し、2名が犠牲となった。
- 土砂崩れが拡大する可能性があるため、斜面下部の住民は避難を余儀なくされた。
- そのため、八木浩司山形大学名誉教授に委嘱し、緊急調査を実施した。
- 専門的な知見による指導・助言を受け、今後の調査方針や応急的な対応について、国、県、市で検討会議を開催した。

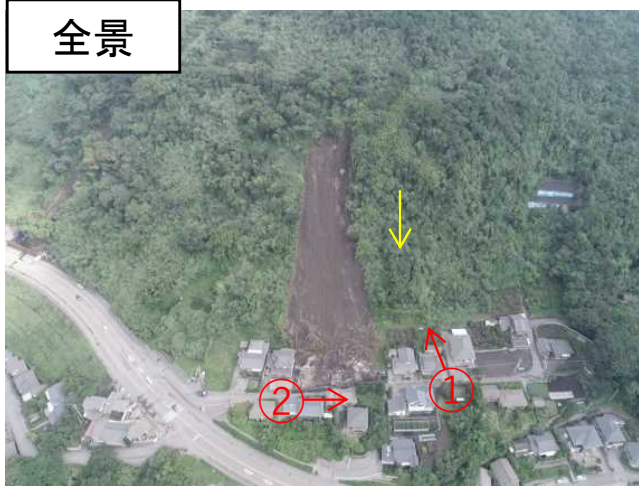
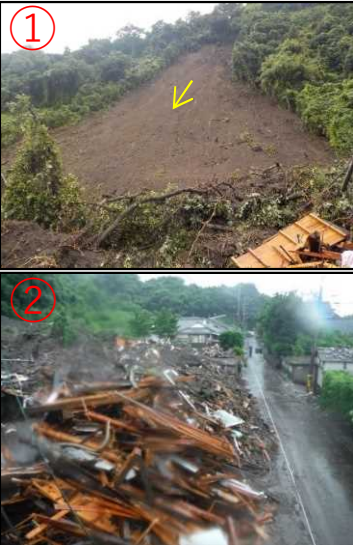
【被災箇所概要】

箇所名：古里地区
 被災場所：鹿児島市古里町地内
 被災日時：平成30年7月7日16時50分
 崩壊規模：幅約50m 高さ約70m
 被害状況：死者2名
 ：家屋全壊2戸
 (うち非住家1戸)
 保全対象：家屋8戸
 対策内容：法面工(法枠工)

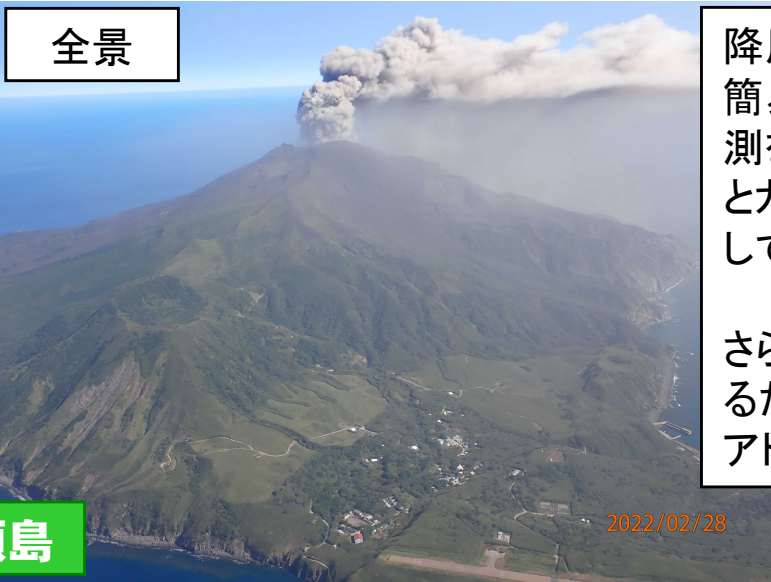
全景

降灰量等の観測は、令和3年1月から島内4地点で簡易降灰量計、同年7月から降灰マーカによる観測を、令和4年4月からは、土石流ワイヤーセンサーとカメラ、自動降灰量計により土石流の監視を開始している。

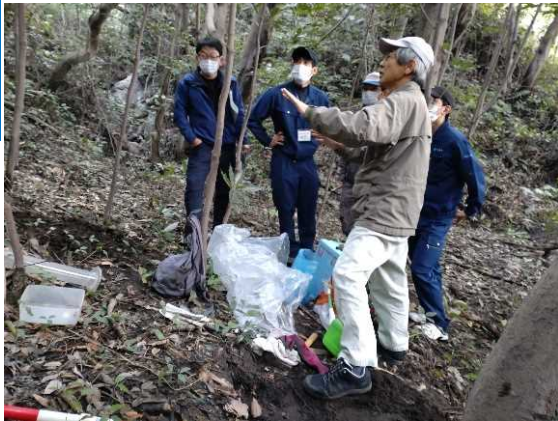
現地調査状況

さらに、降灰による土石流の発生の危険性を確認するため、これまでに計6回、鹿児島県土砂災害対策アドバイザー等による現地調査を実施している。
