土石流とともに流出する「流木」対策を積極的に推進 ＜砂防事業で「流木」対策をスピードアップ＞

このため、国土交通省砂防部では、平成18年度より流木対策の効果的な事業の推進をより一層図ることとし、その目標値を定めました。

1. 流木対策の過去5年間(H13~H17)と今後5年間(H18~H22)の目標

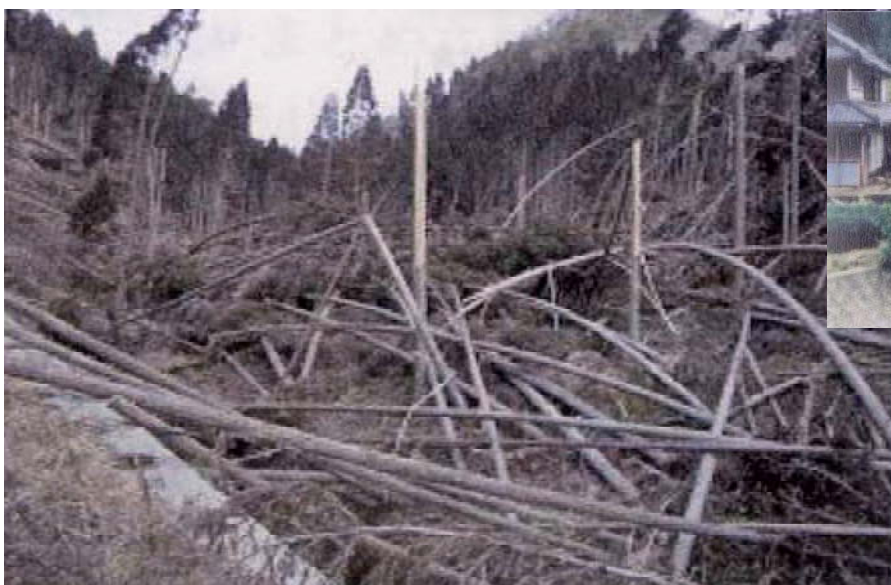
＜写真1：平成17年台風による、根返り・幹折れ・曲がり被害＞

大規模な風倒木被害の発生状況。(兵庫県佐用町)

降雨により土石流が発生した場合、流木も流れて災害を助長する。

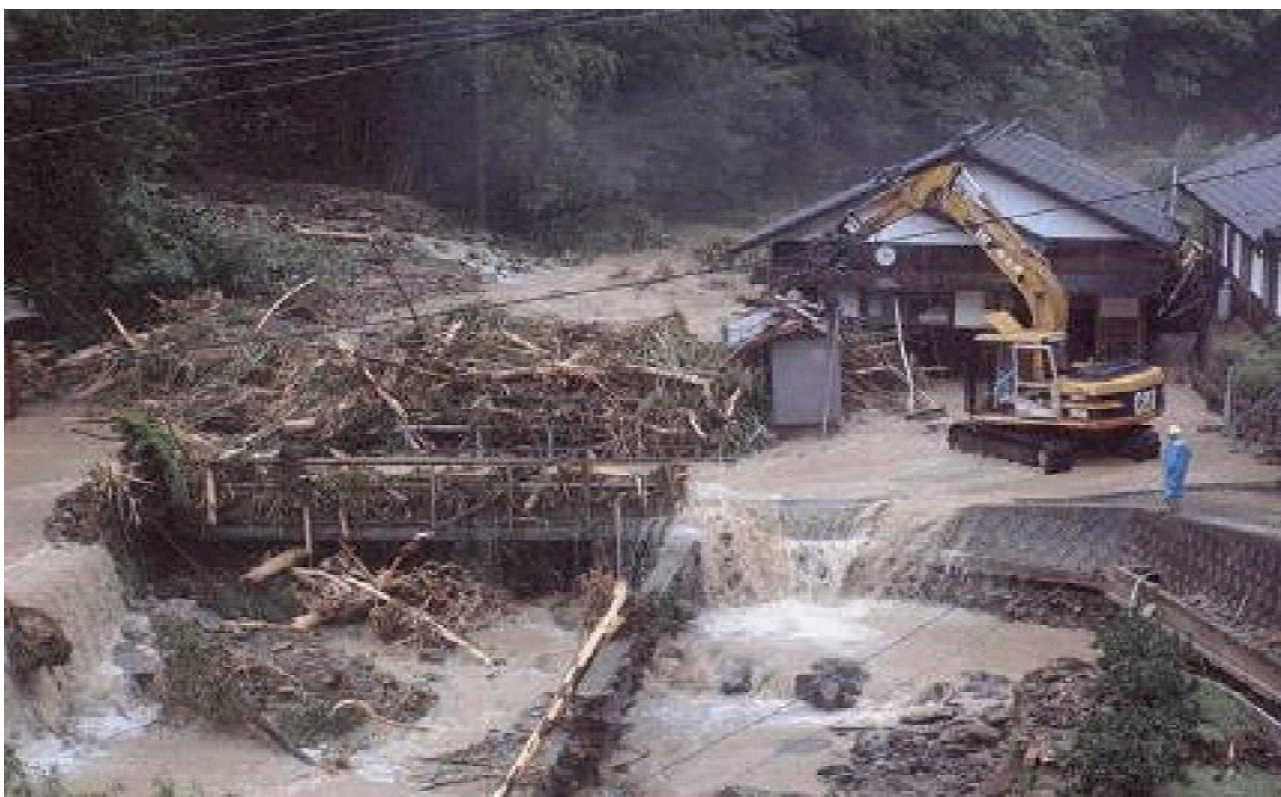
＜写真3：平成16年8月台風15号における土砂災害＞

落合川、落合上川の土石流により、二級河川前田川との合流下部の橋梁が閉塞し、自主避難していた4名の内2名が濁流に流されて死亡。(香川県観音寺市)

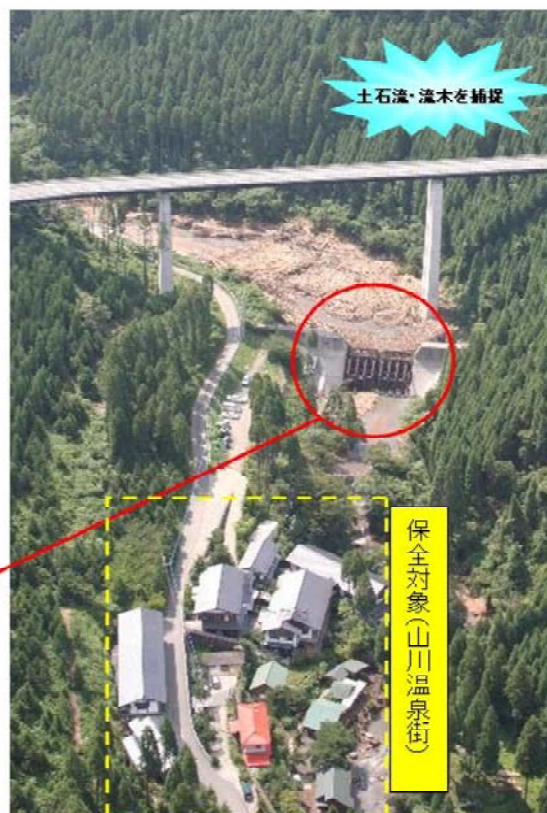
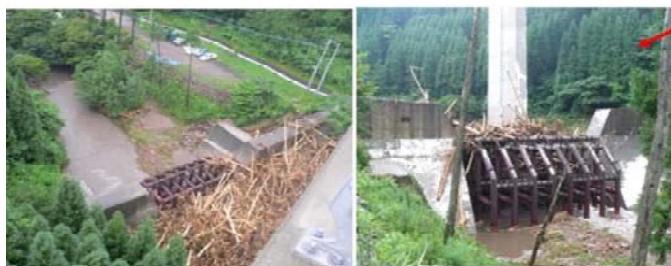
～砂防施設の効果事例～ 投資額と被害額(北里川4号堰堤)

砂防えん堤により、土石流・流木を捕捉
(熊本県 阿蘇郡 小国町 7月9日)

(山川温泉街)
・人家22戸(68人)
・旅館5戸
・田畑10ha 等

実被害額*
1億円

被害軽減額

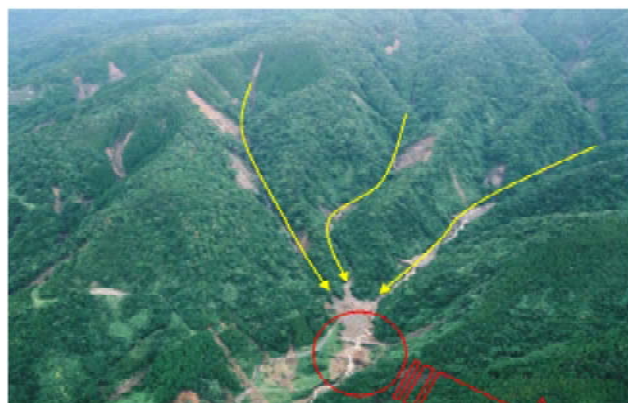
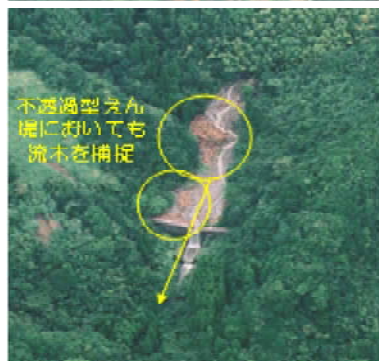
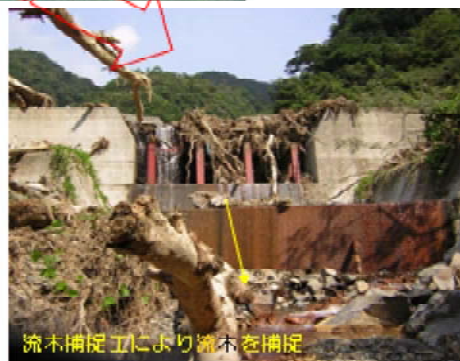
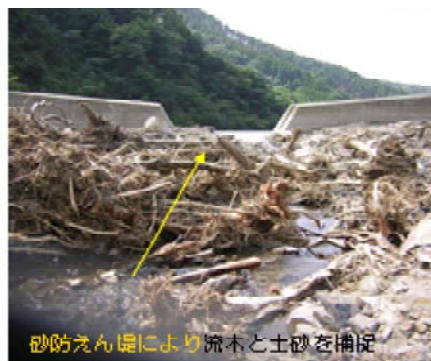
②平成17年9月 台風14号（鹿児島県垂水市浦谷）において砂防施設が効果を発揮

平成17年9月5日～6日にかけて襲来した台風14号により、中俣川において多くの山腹崩壊及び土石流等が発生し、これらによる土砂や流木等が多く流下した。

既設砂防えん堤が施設されていたことにより、上流からの土砂及び流木を捕捉し、下流保全対象への土砂流出を低減することができた。
