【施設効果事例】金立川砂防堰堤(佐賀県佐賀市金立町)

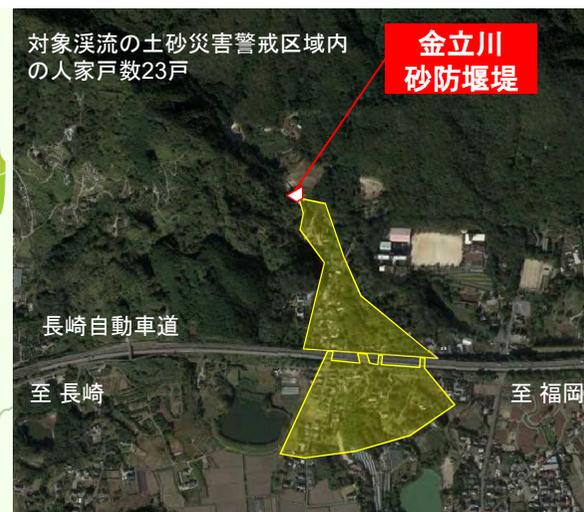
全景

災害発生日 : 令和3年8月13日(推定)
降雨状況 : 連続雨量 1,100mm (8月11日0時~18日23時)
 時間最大雨量 47mm (8月13日13時~16時)
 ※川久保雨量観測所(県)
発生箇所 : 佐賀県佐賀市金立町
状況 : 8月11日からの前線による大雨に伴い土石流が発生したが、施工中の砂防堰堤により土砂及び流木を捕捉。下流地区への被害を未然に防止した。
