【施設効果事例】 ビワミズ沢沈砂地工(静岡市葵区平野地先)

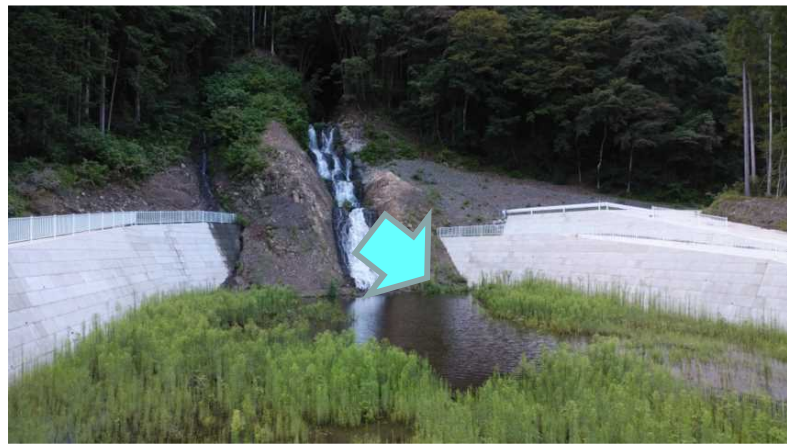
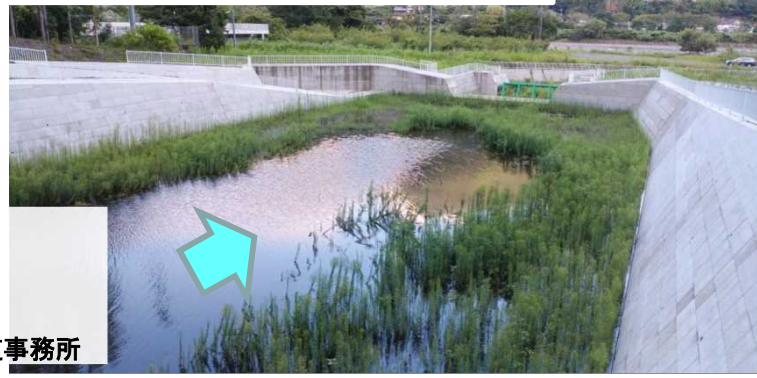
土石流発生前 (R4.8.23撮影)

砂防堰堤の諸元
 堤長 L=88.5m
 堤高 H=3.0m
 完成 令和3年11月
 施工 静岡河川国道事務所

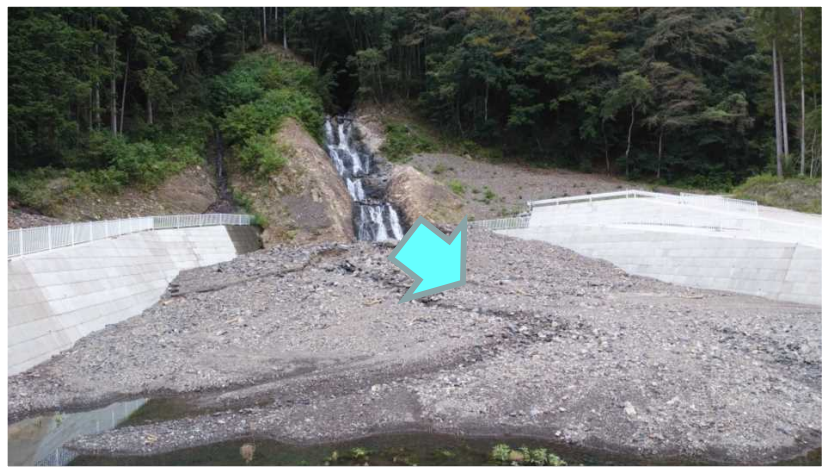
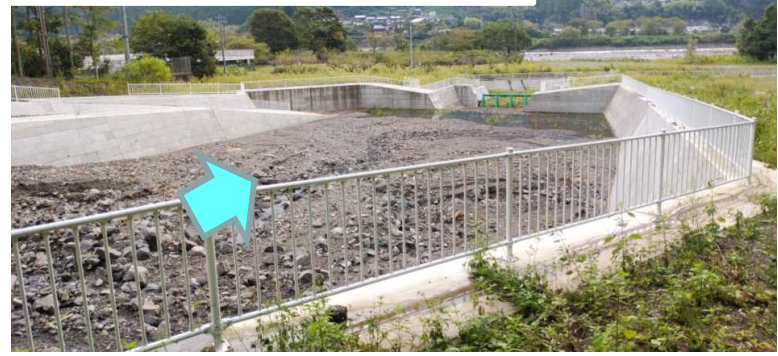
土石流発生後 (R4.9.28撮影)

災害発生日：令和4年9月24（推定）
 降雨状況：連続雨量 420mm（9月22日15時～9月24日4時）
 時間最大雨量 82mm（9月24日1時～2時）
 ※静岡県平野観測所
しずおか しずおか あおい ひらの
 発生箇所：静岡県静岡市葵区平野地先
 崩壊状況：土石流捕捉量 約2,000m³（推定値）
 状況：台風15号による大雨により土石流が発生したが、沈砂地が整備されており土砂を捕捉。下流地区への被害を未然に防止した。
