【施設効果事例】 一ツ瀬川砂防堰堤 (宮崎県東臼杵郡椎葉村大河内)

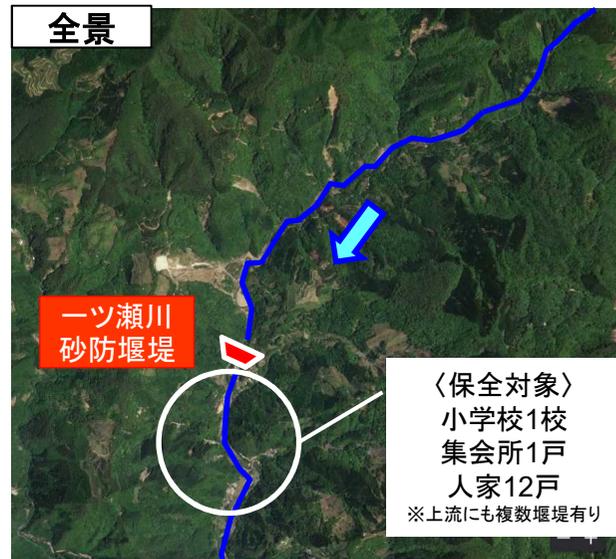
全景

災害発生日：令和4年9月18日（推定）
 降雨状況：連続雨量 765mm
 （9月17日0時～20日7時）
 時間最大雨量 49mm
 （9月18日15時～16時）
 ※飯干山雨量観測所
 発生箇所：宮崎県東臼杵郡椎葉村大河内
 崩壊状況：土石流捕捉量 約6,000m³（推定）
 状況：令和4年台風第14号に伴う大雨により
 土石流が発生したが、砂防堰堤が整備
 されており、土砂を捕捉。
 下流地域への被害を未然に防止し効果
 を発揮した。
