【施設効果事例】 石滝沢砂防堰堤(山形県西置賜郡小国町)

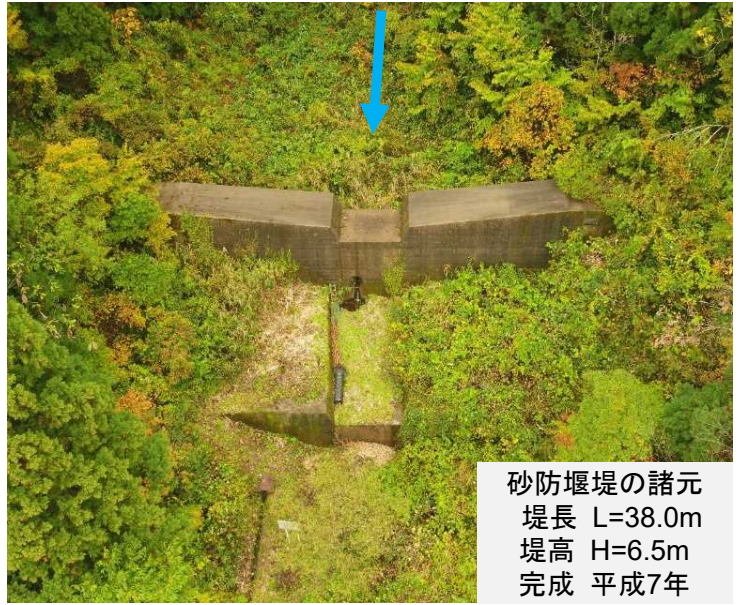
土石流発生前 (R3.10.26)

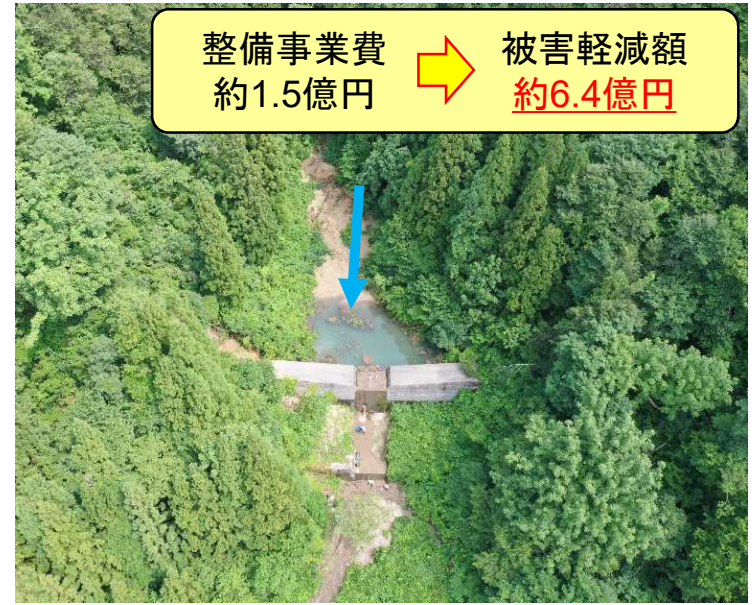
災害発生日：令和4年8月3日
降雨状況：連続雨量 549mm (8月3日7時～4日8時)
時間最大雨量 68mm (8月3日17時～18時)
※三体山雨量観測所
発生箇所：山形県西置賜郡小国町石滝
崩壊状況：土石流捕捉量 約1,260m³
状況：8月3日から4日にかけての大雨により土石流が発生したが、飯豊山系砂防事務所(国)による砂防堰堤が整備されており土砂を捕捉。
下流地区への被害を未然に防止し効果を発揮した。

土石流発生直後 (R4.8.10)
