いし ざか がわ  
【施設効果事例】石坂川砂防堰堤(鹿児島県霧島市牧園町三体堂)

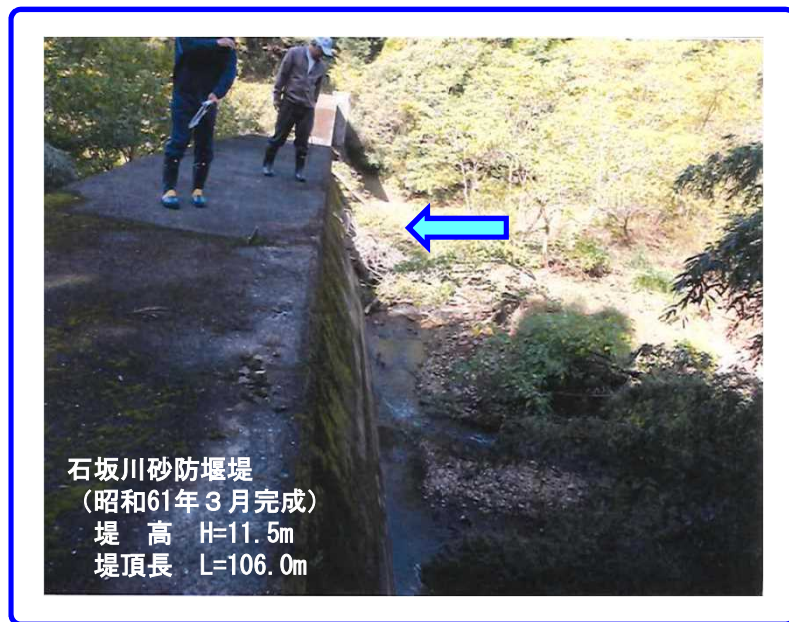
土石流発生前 (R1.11.19撮影)

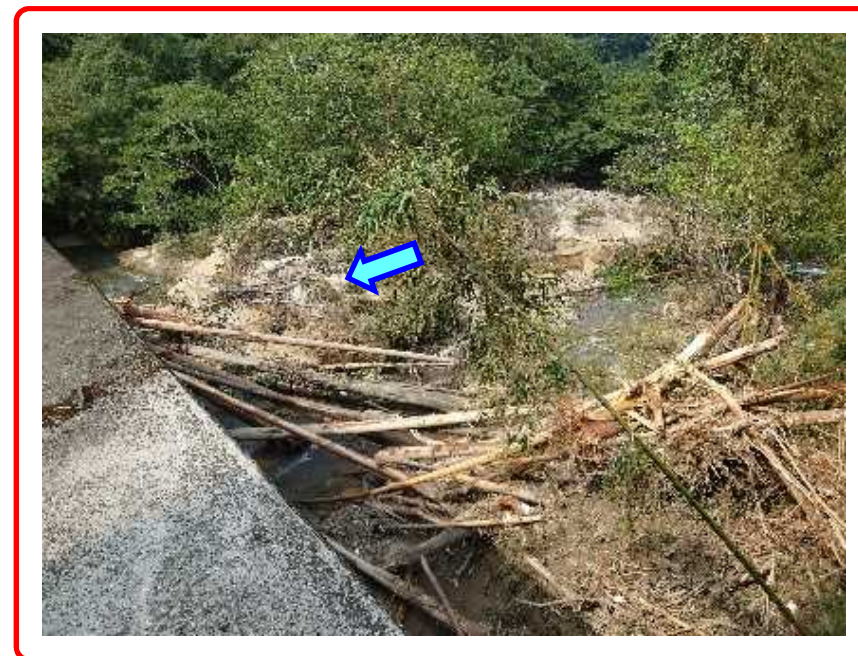
災害発生日：令和4年9月18日  
降雨状況：連続雨量 743mm  
(9月12日22時～19日18時)  
時間最大雨量 49mm  
(9月18日22時～23時)  
※林田雨量観測所  
きりしまし まきぞのちようさん たい どう  
発生箇所：鹿児島県霧島市牧園町三体堂  
崩壊状況：調査中  
状況：令和4年台風第14号に伴う大雨により土石流が発生したが、砂防堰堤が土砂と流木を捕捉。下流への被害を未然に防止し効果を発揮した。

土石流発生直後 (R4.9.30撮影)
